TRIBUNALE DI NUORO
CANCELLERIA DELLE ESECUZIONI

Procedura n. **95/2005 R. Es.**

**PERIZIA ESTIMATIVA
RILIEVO FOTOGRAFICO**
Appartamento in Siniscola, via Anglona 25

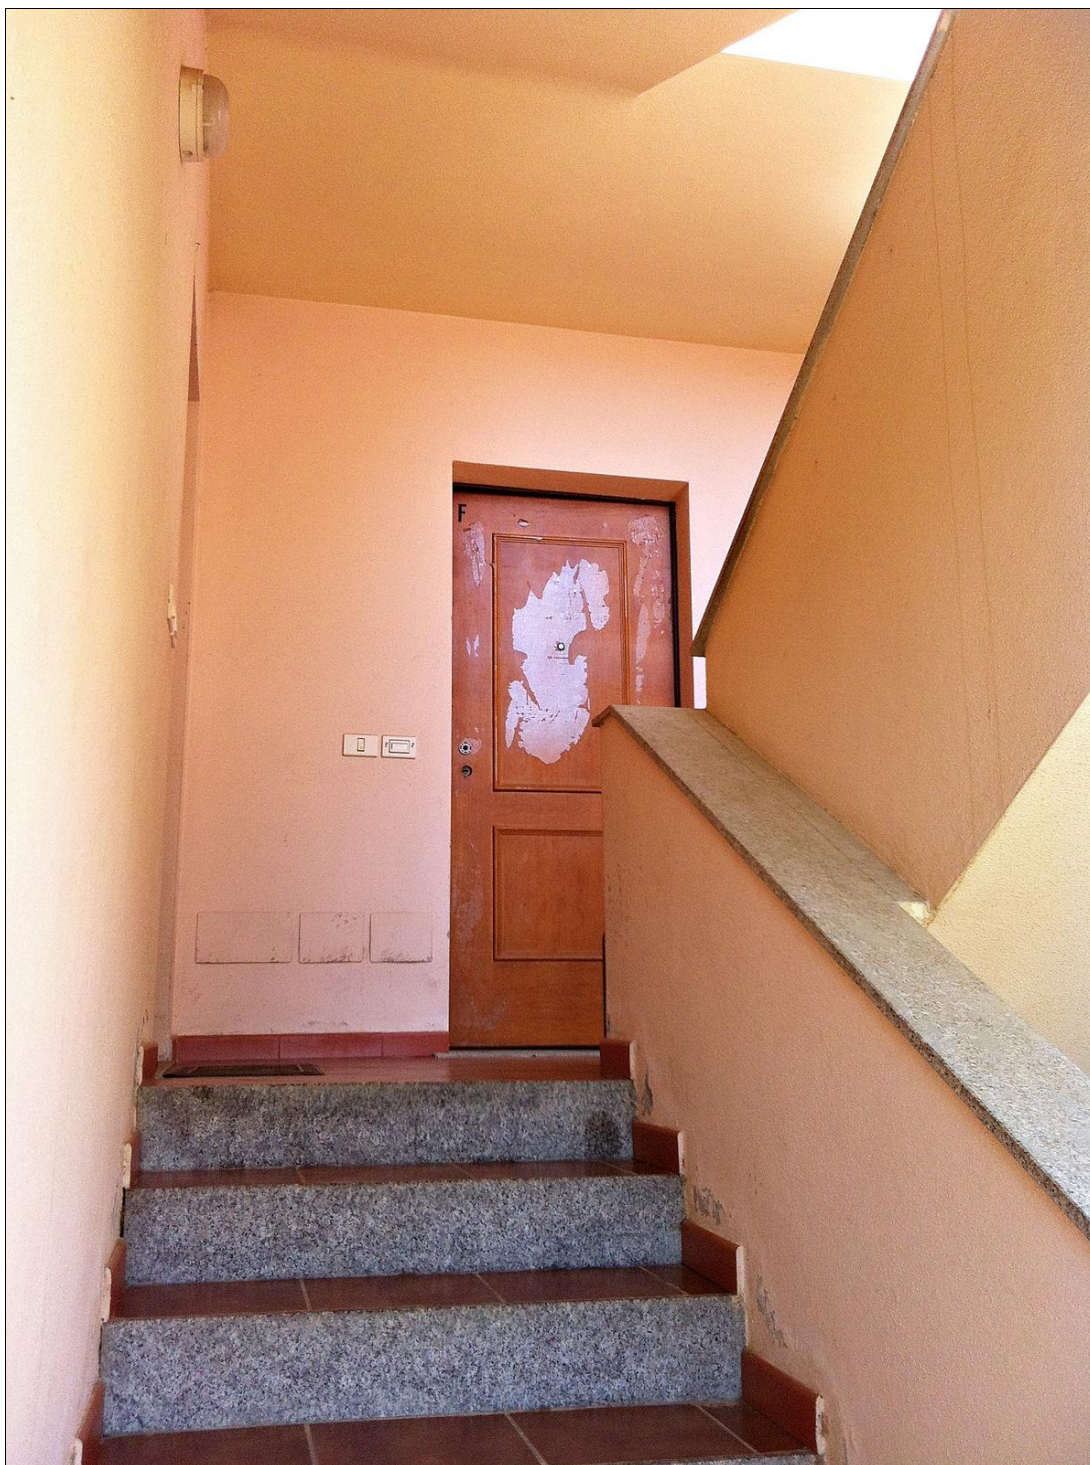
04 – Vista sul portone d'ingresso al piano primo (è evidente la manomissione della serratura)

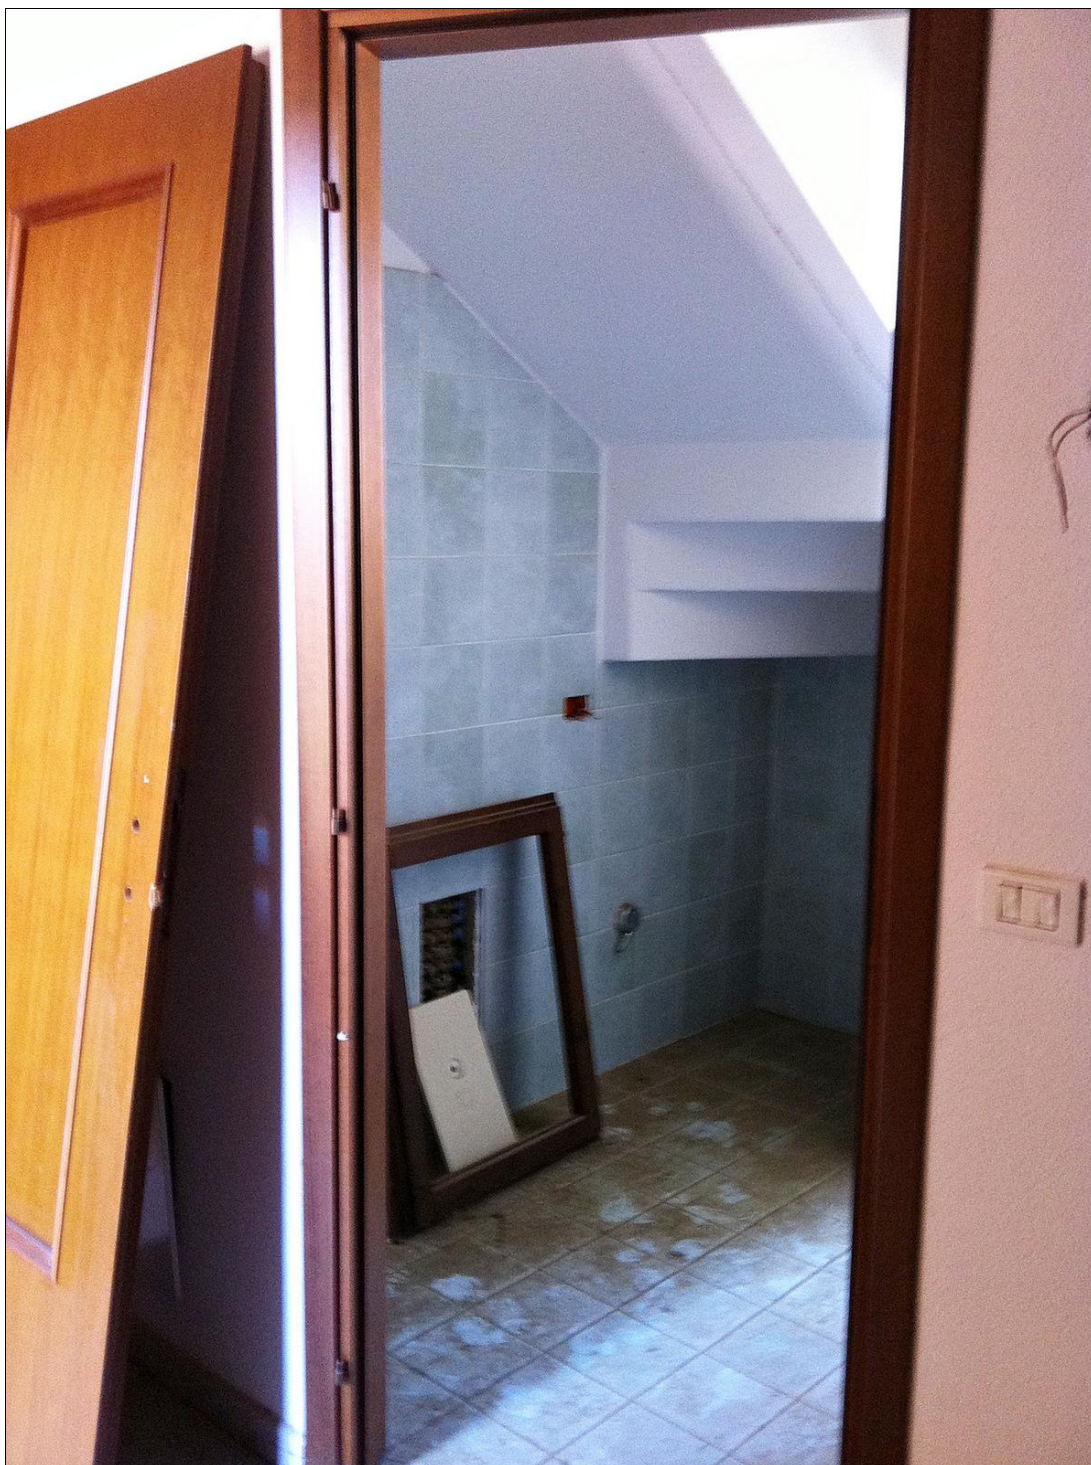
10 – Piano primo. Vista sull'ingresso al bagno (porta rimossa)

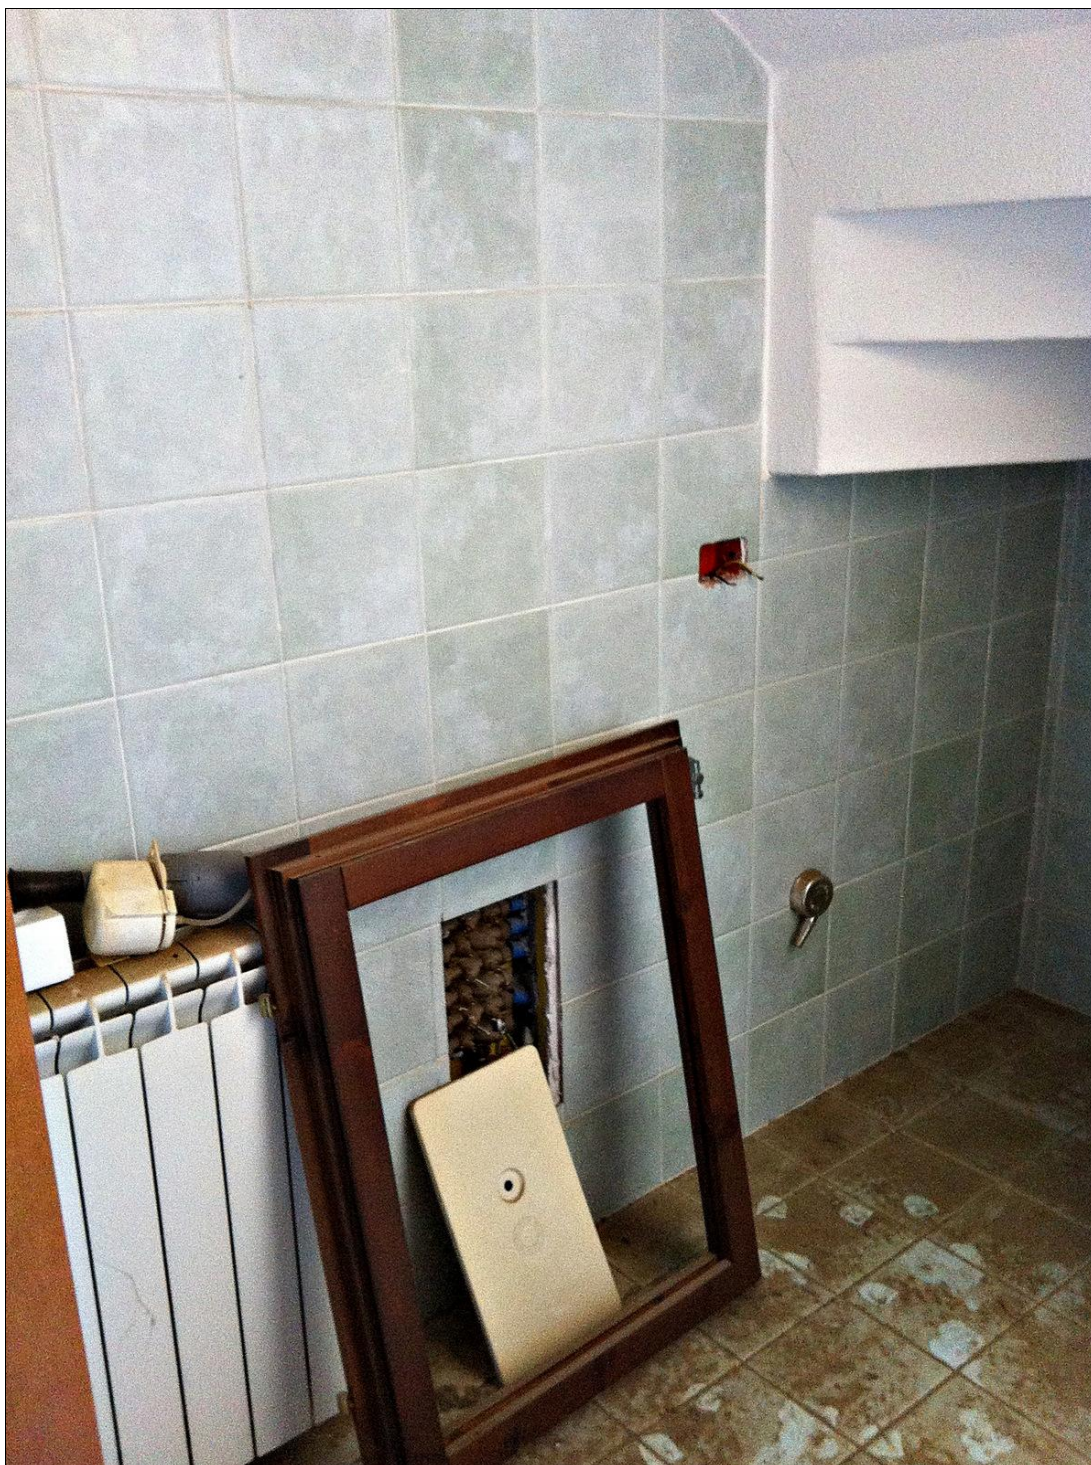
11 – Piano primo. Vista sul bagno (impianti incompleti e manomessi)

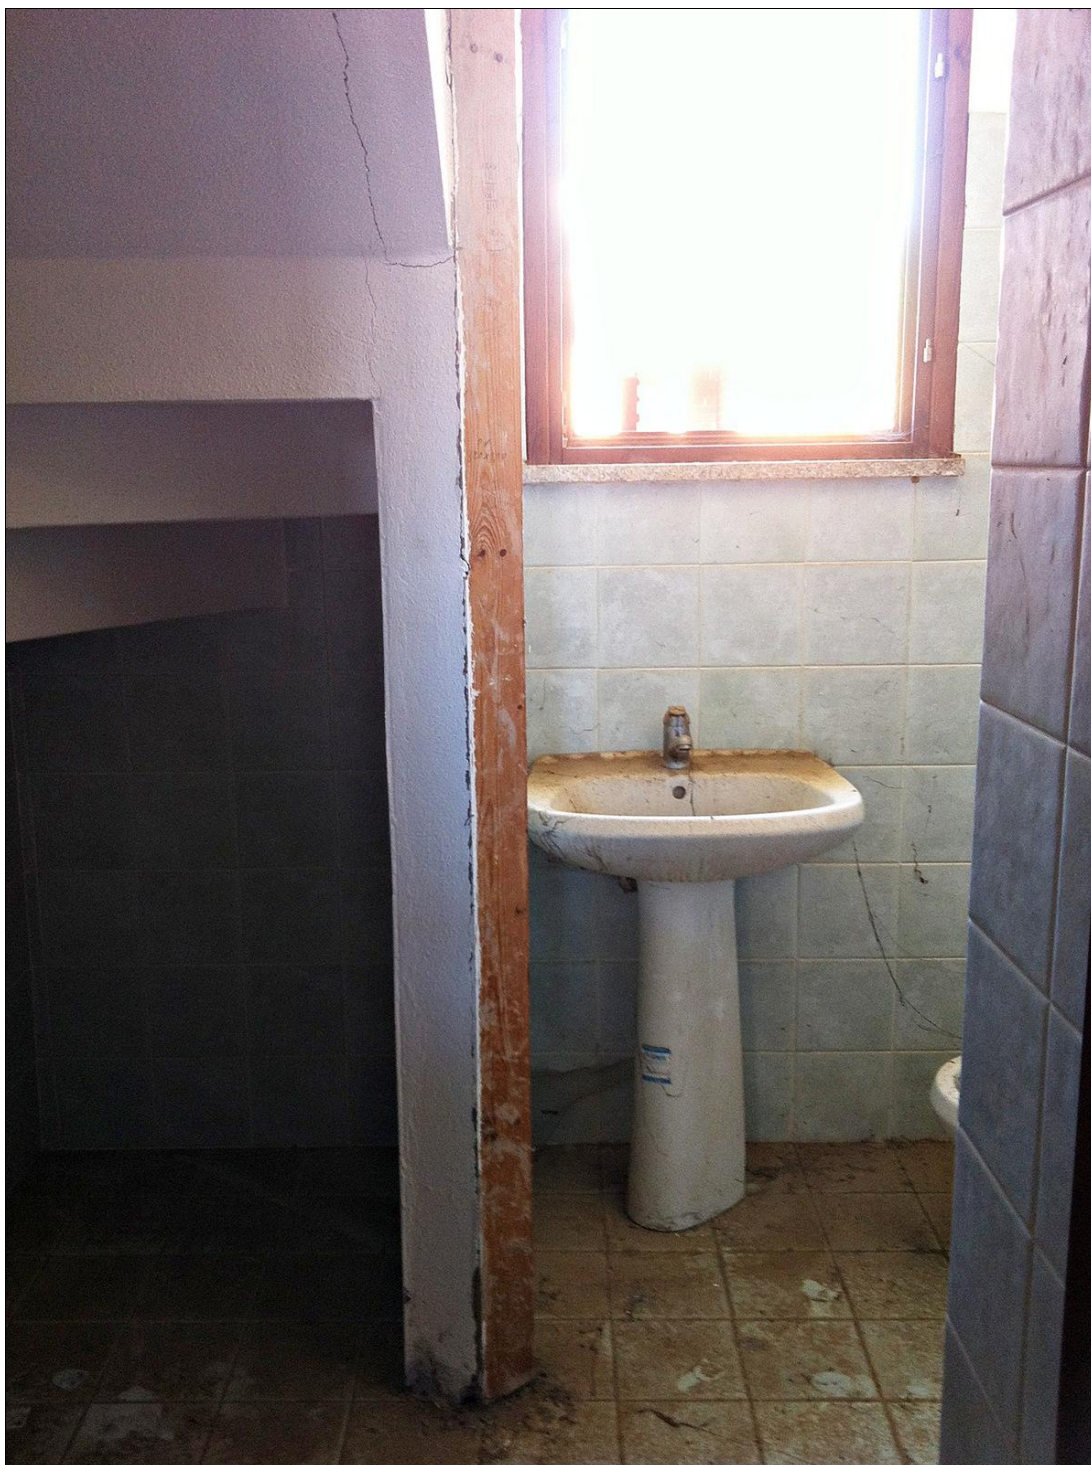
12 – Piano primo. Vista sul bagno (finestra rimossa)

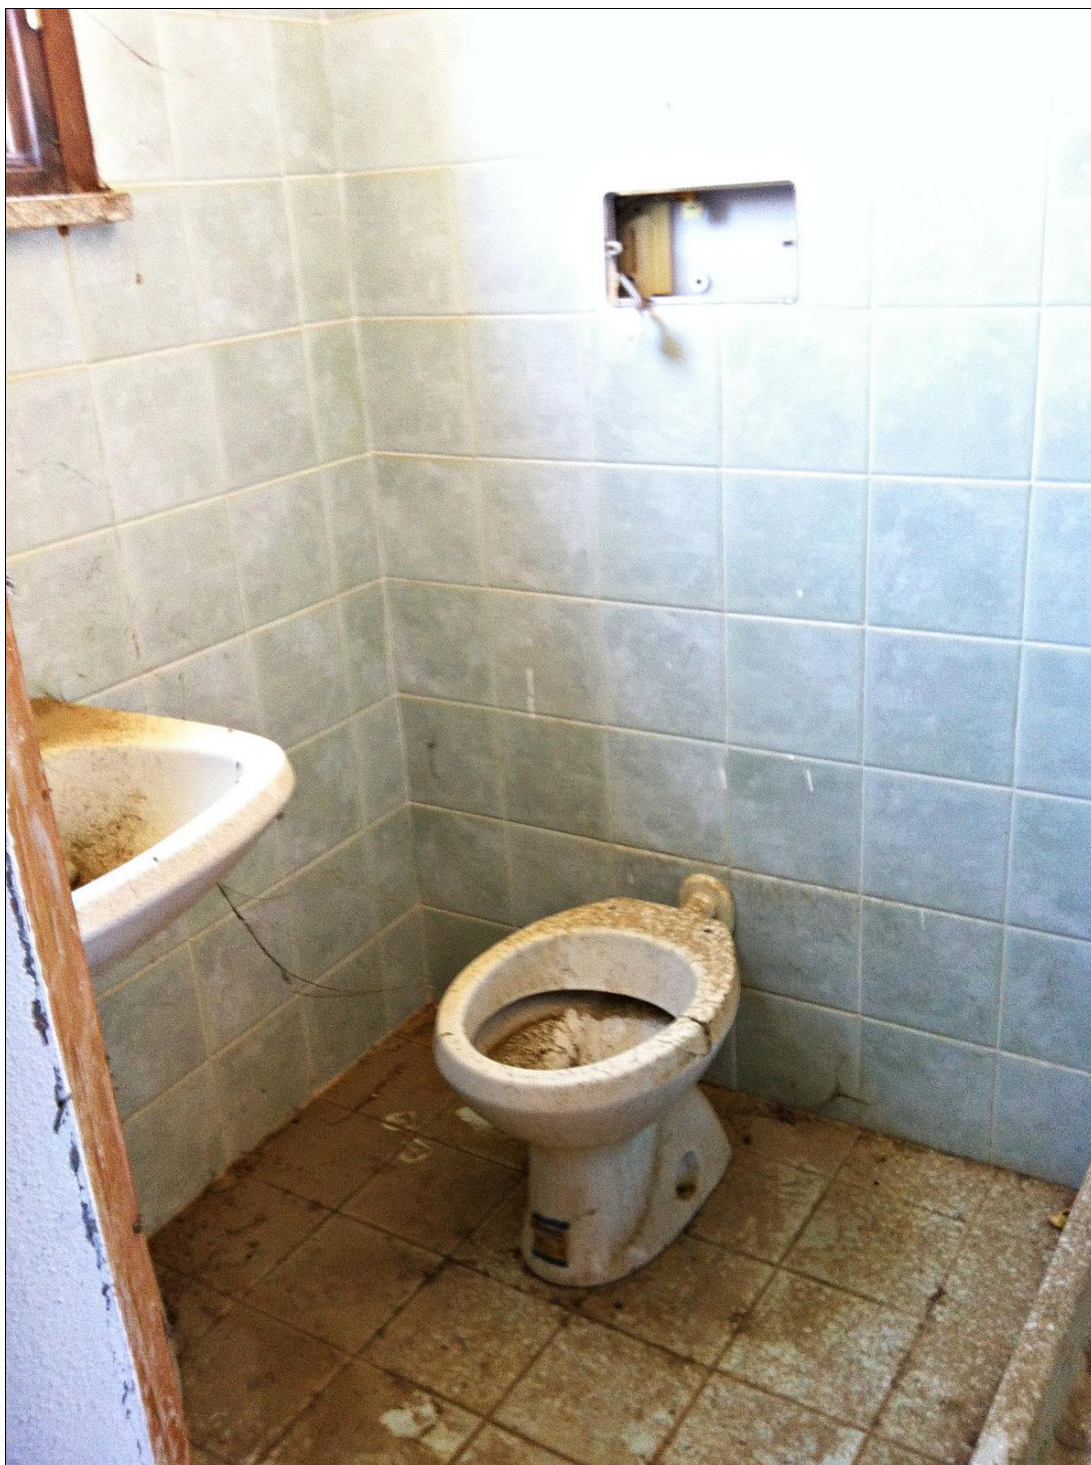
13 – Piano primo. Vista sul bagno, i sanitari (impianti incompleti e manomessi)

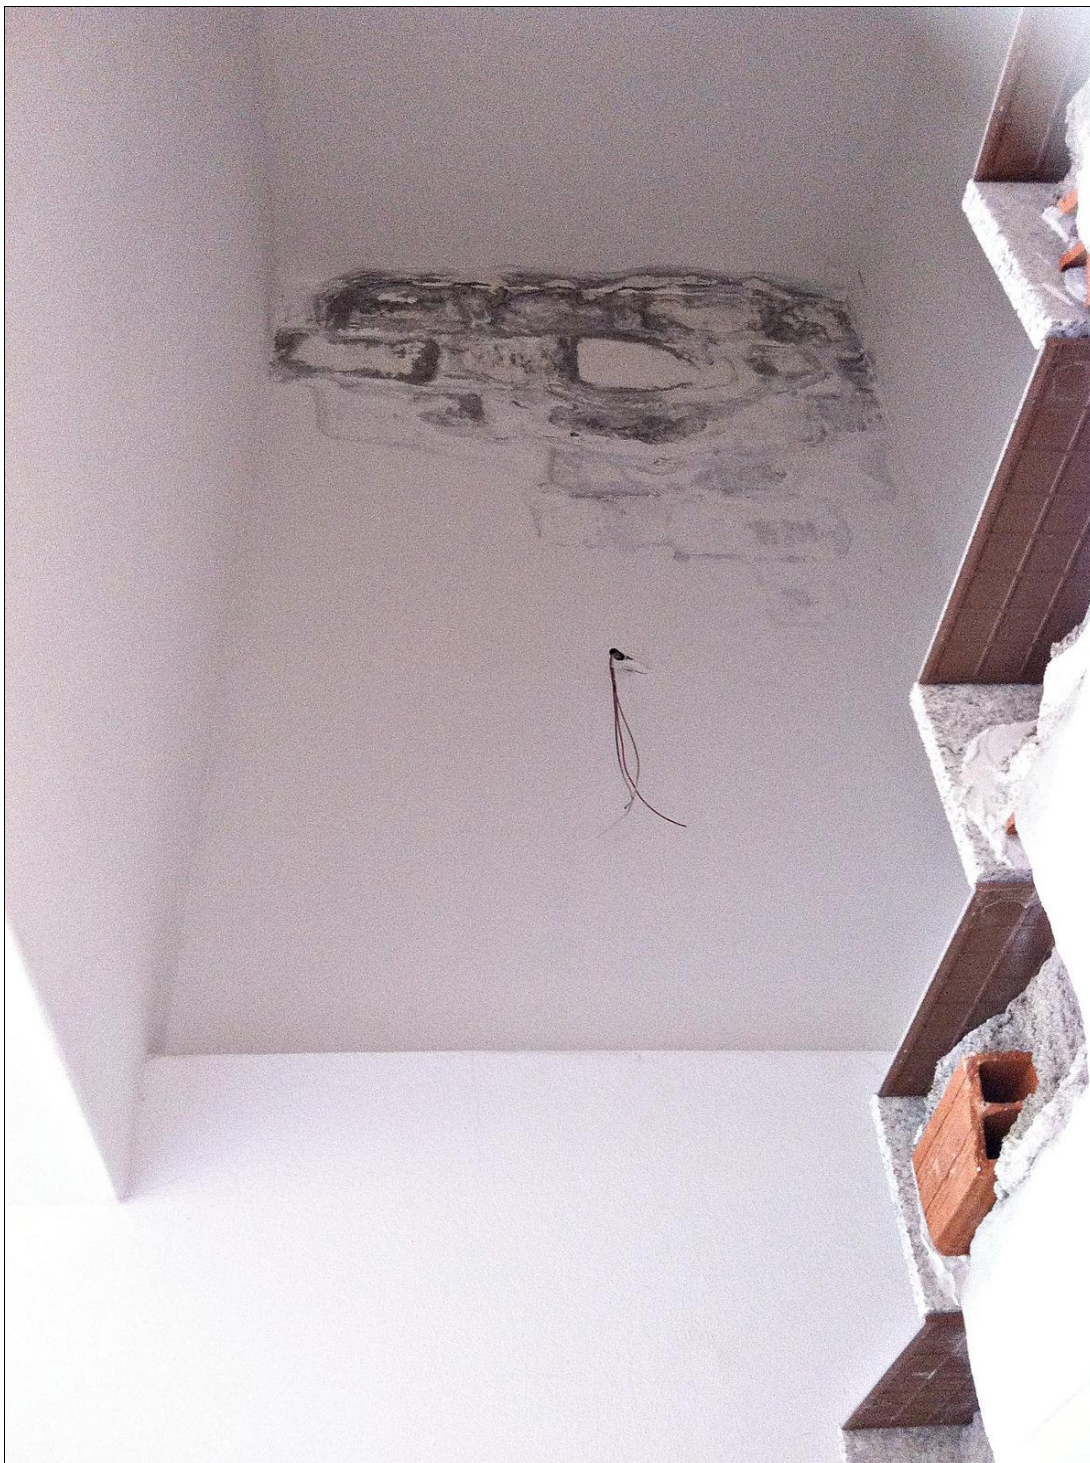
15 – Piano primo. Scala interna e muro perimetrale con le infiltrazioni di umidità dalla copertura

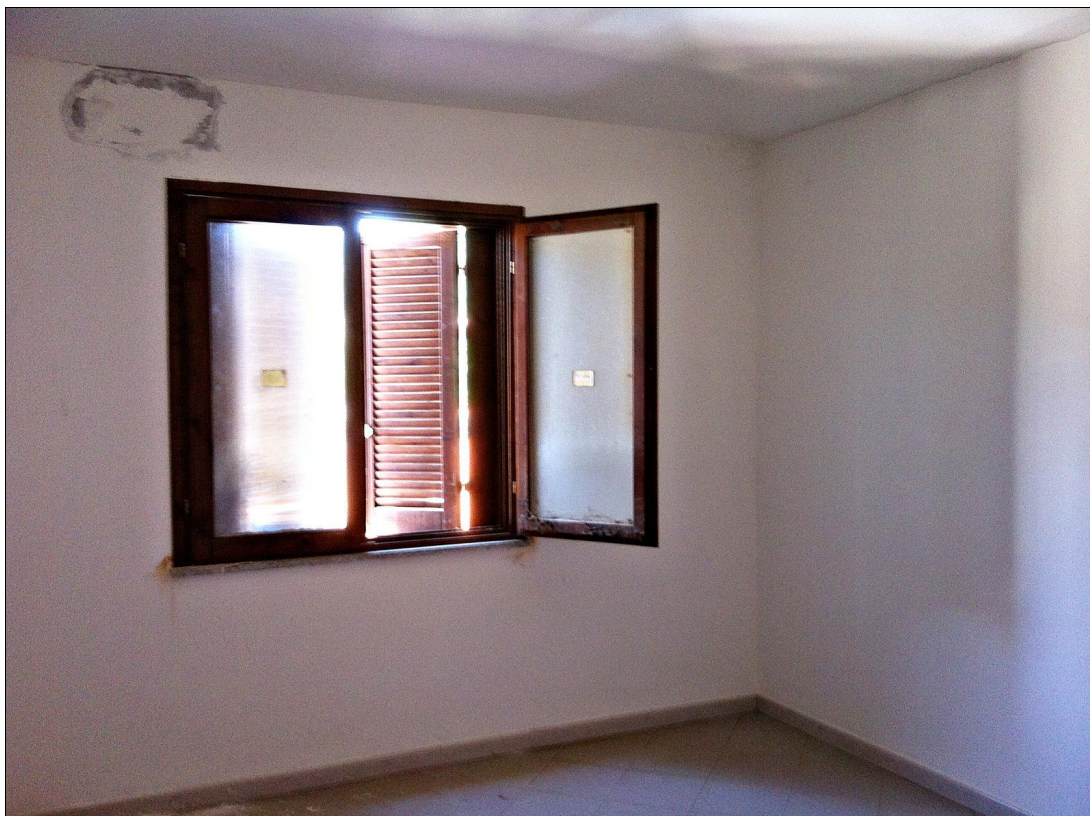
16 – Piano secondo. Vista sulla camera maggiore (muro perimetrale con le infiltrazioni di umidità dalla copertura)

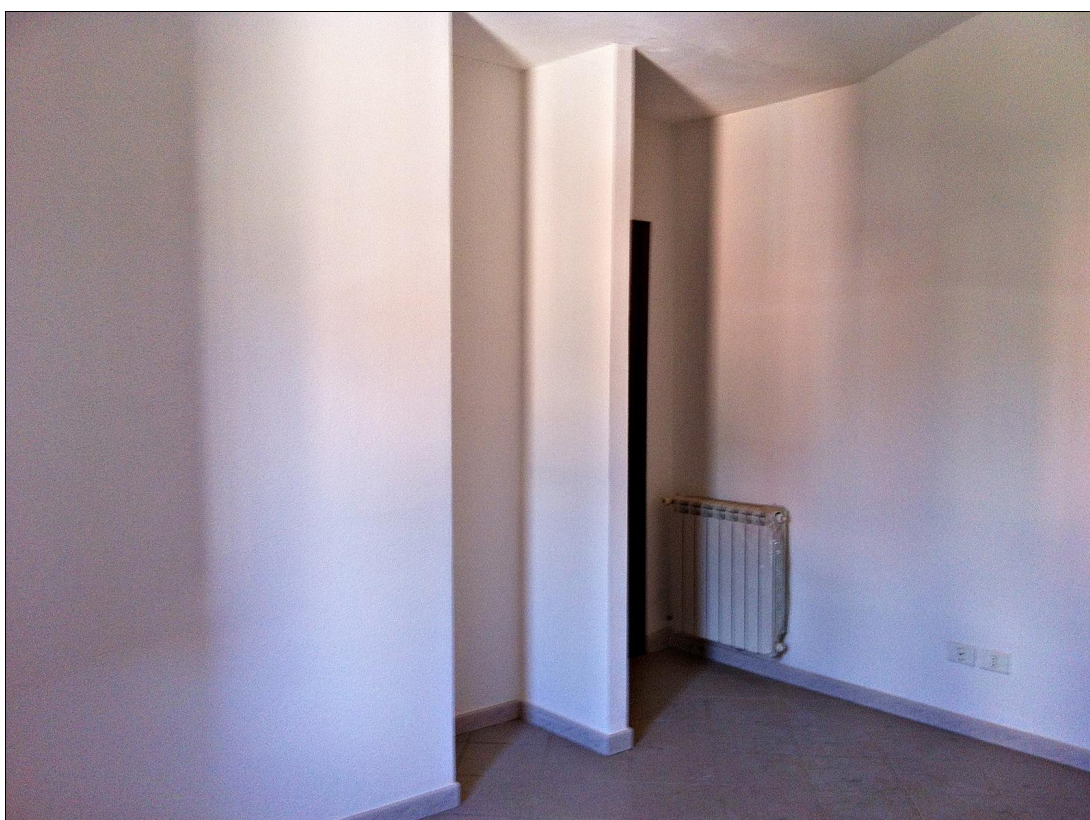
17 – Piano secondo. Vista sulla camera maggiore verso la porta (nicchia non prevista in progetto)

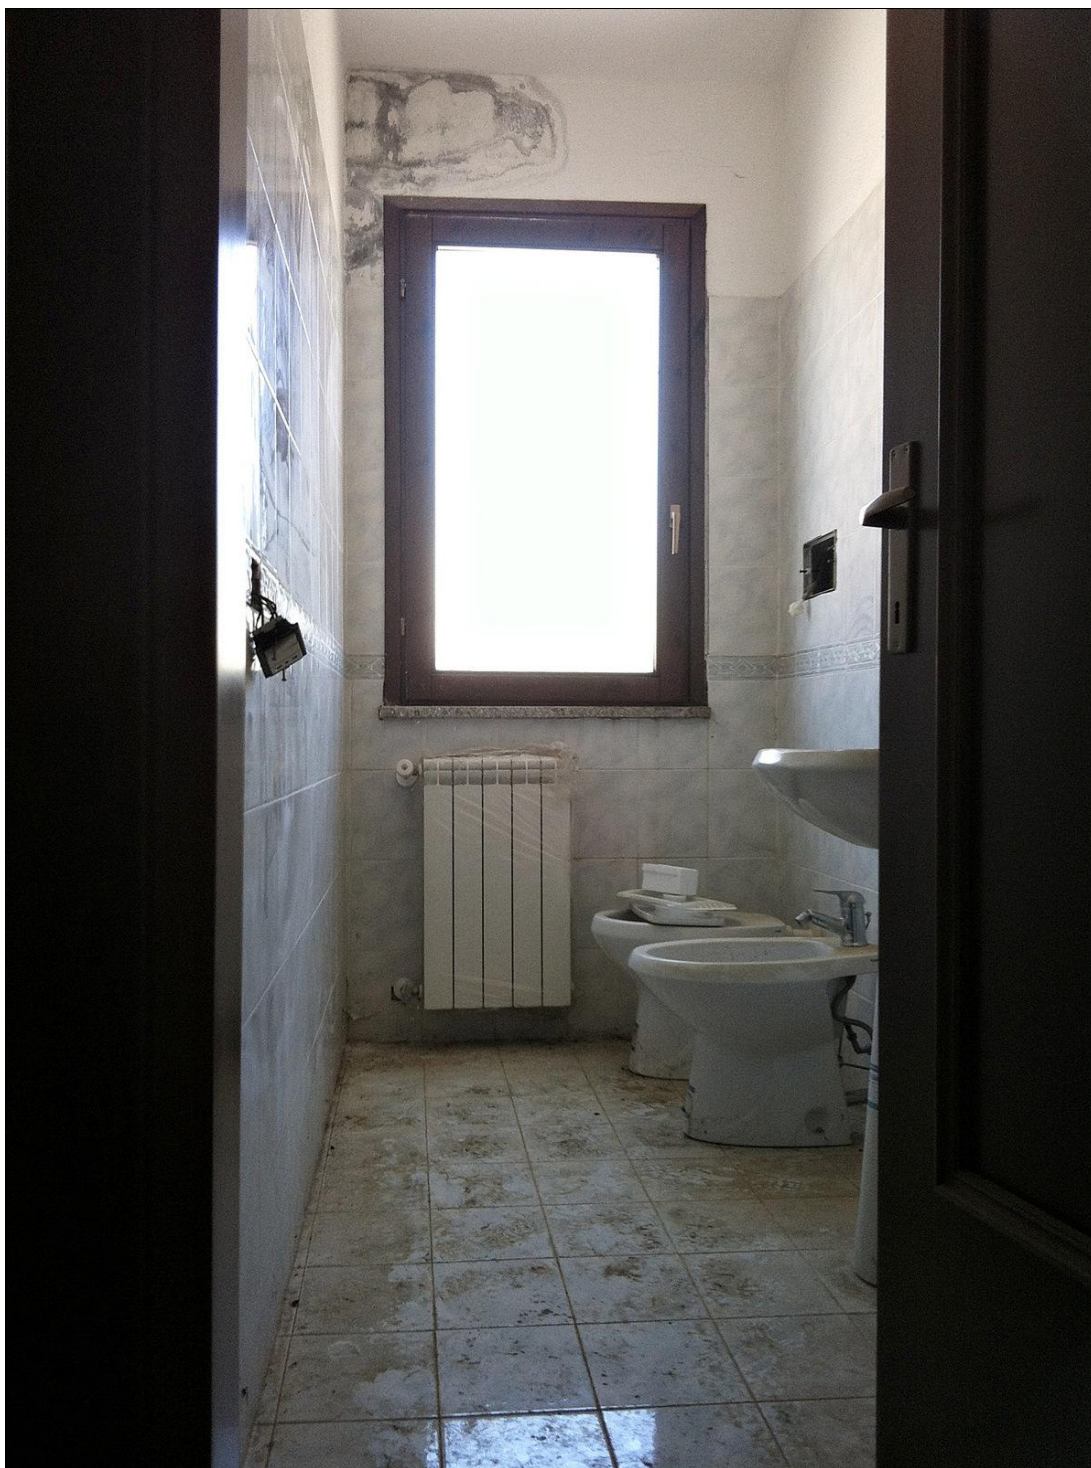
18 – Piano secondo. Vista sul bagno (muro perimetrale con le infiltrazioni di umidità dalla copertura, impianti incompleti e manomessi)

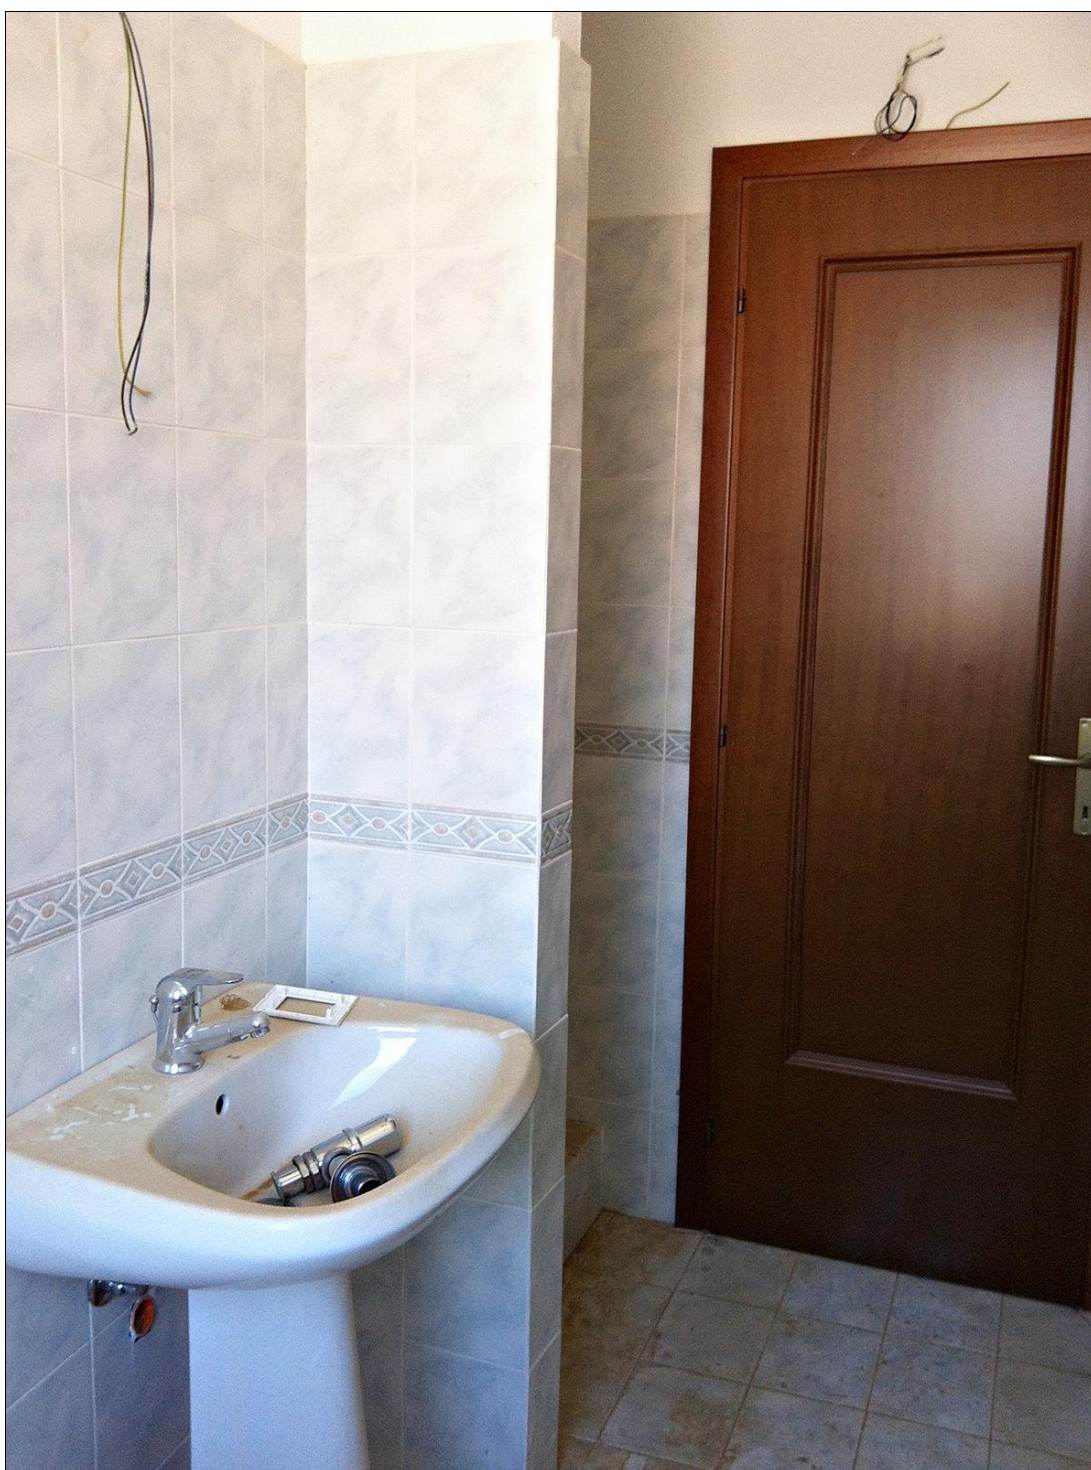
19 – Piano secondo. Vista sul bagno (impianti incompleti e manomessi)

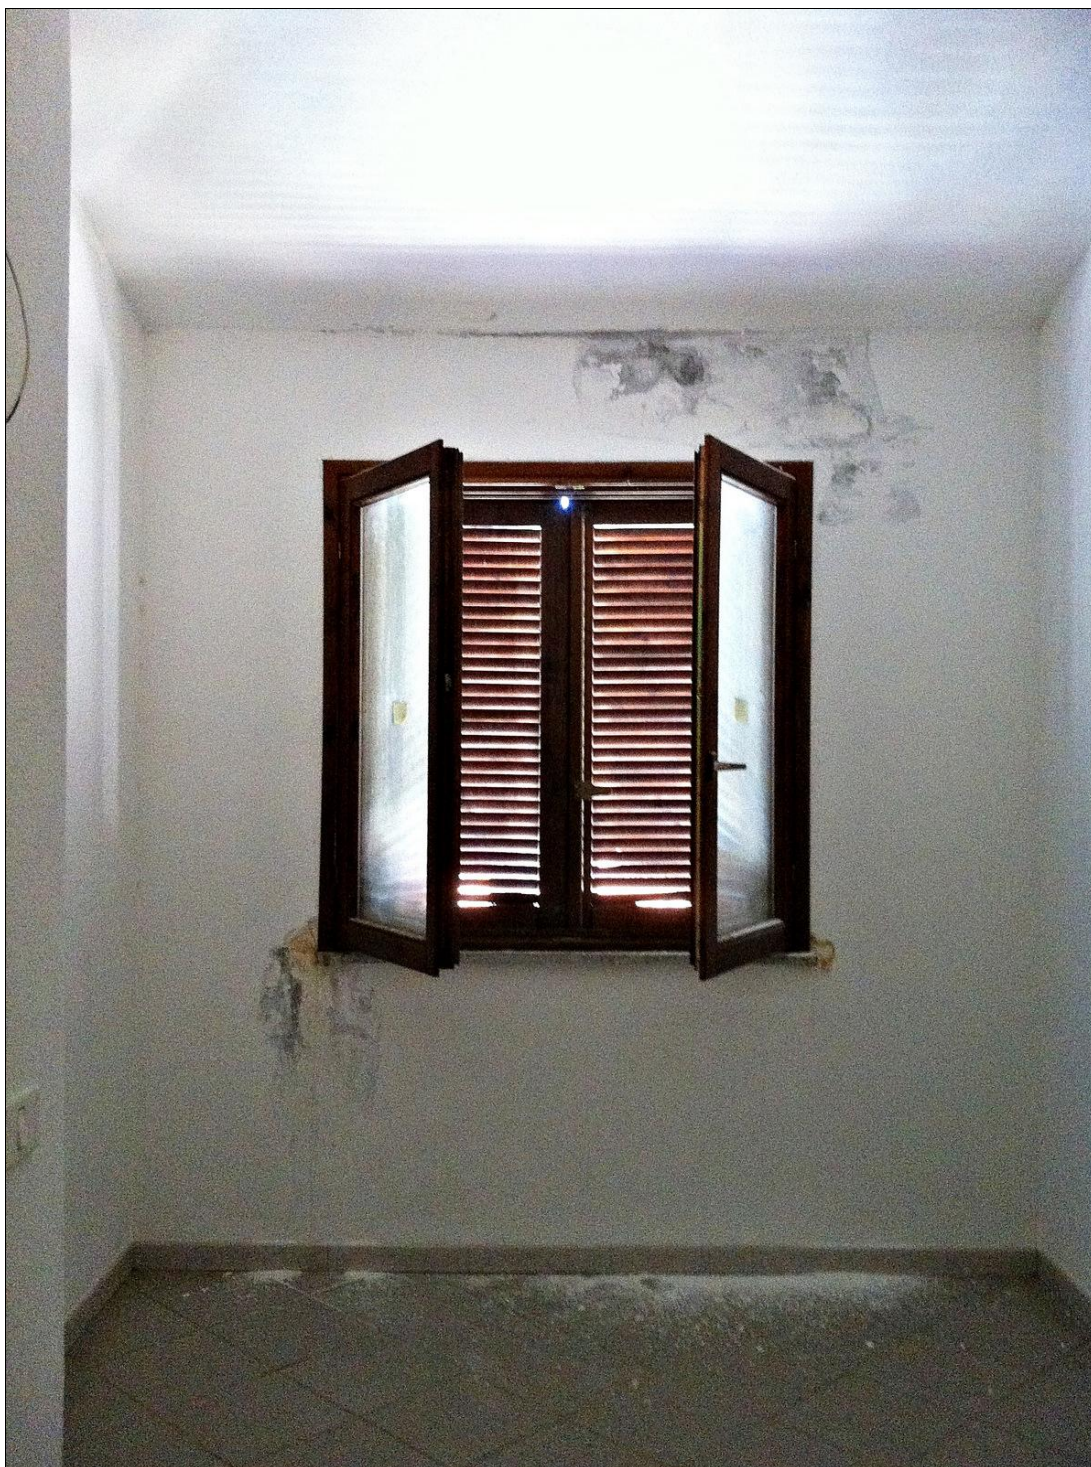
22 – Piano secondo. Vista sulla camera minore (muro perimetrale con infiltrazioni di umidità)
