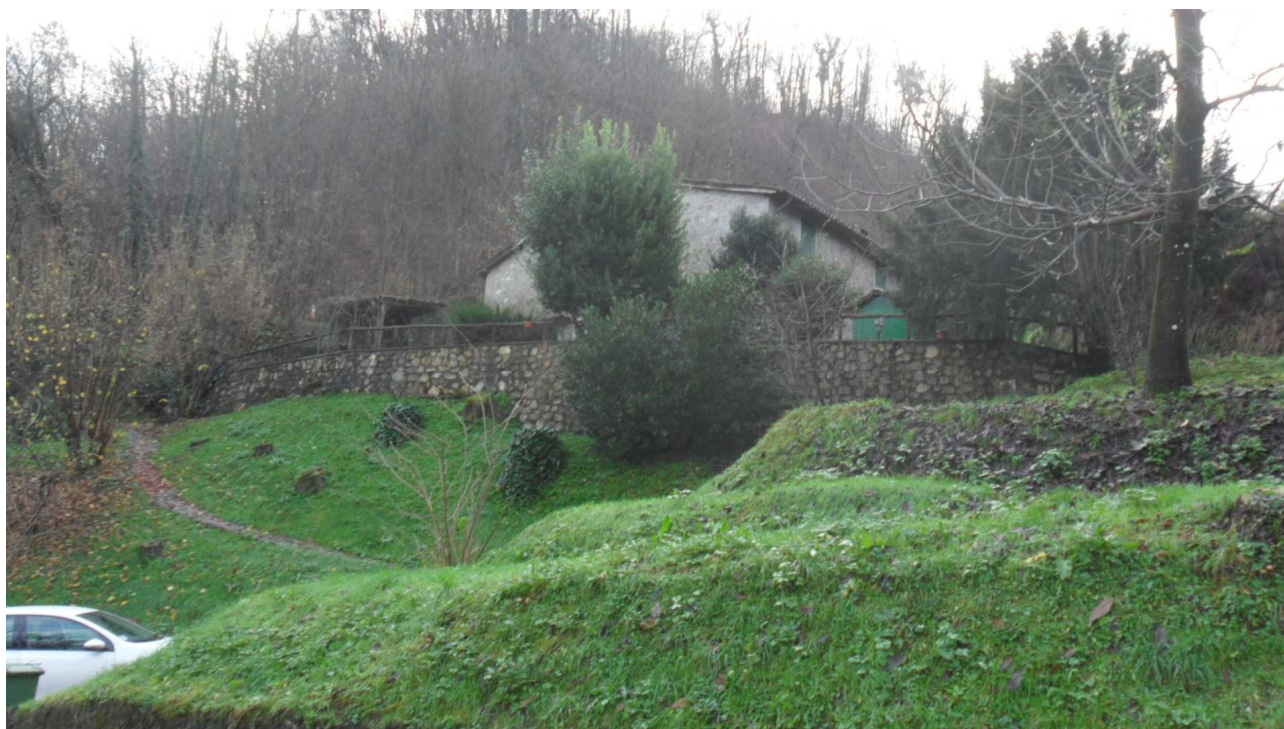
1 - Veduta del fabbricato oggetto di stima (lato nord) ripresa dalla strada carrozzabile per Cardoso

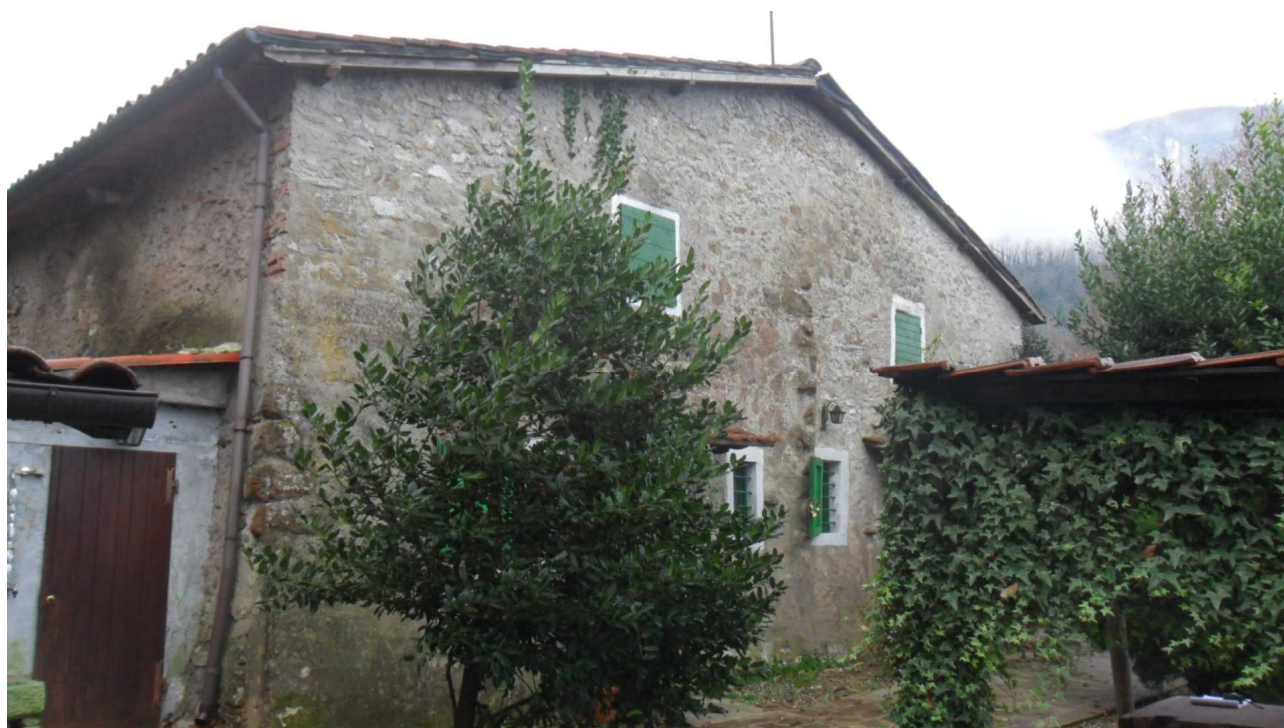
2 - Veduta della facciata lato nord del fabbricato oggetto di stima.

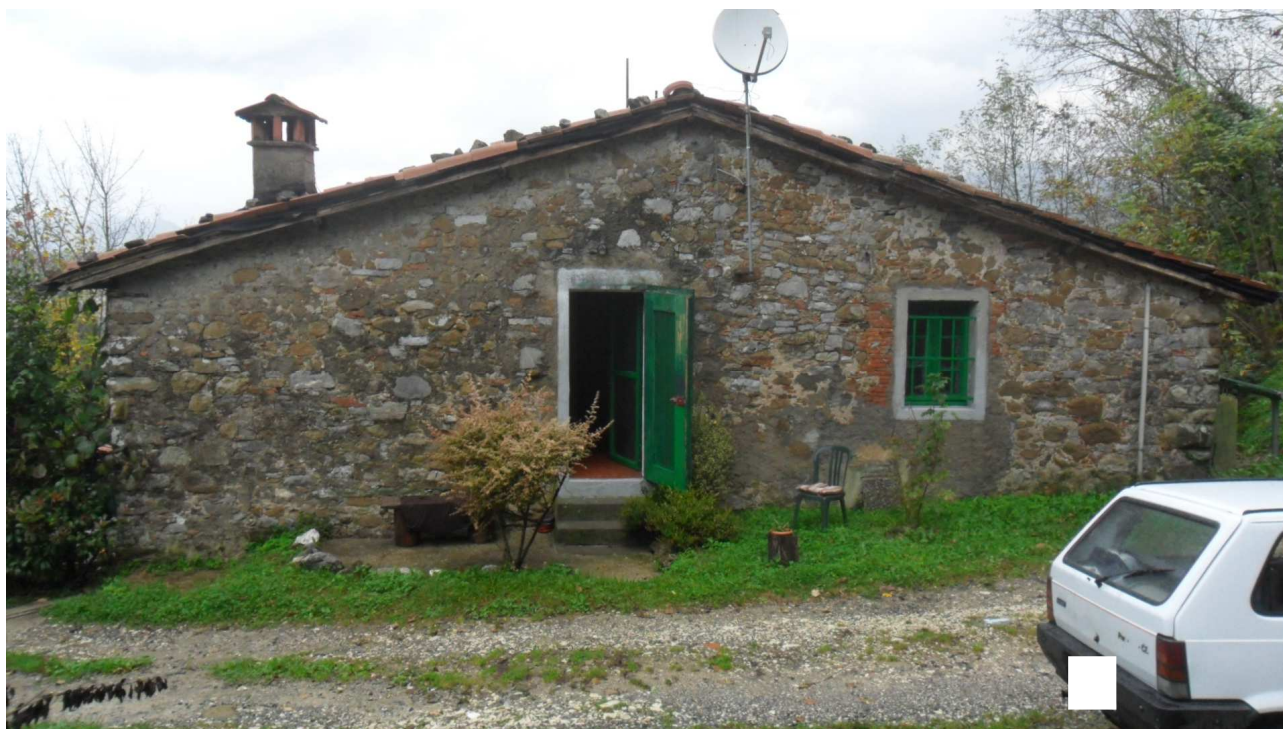
3 - Veduta del lato sud del fabbricato oggetto di stima: in primo piano, il passo che serve altre proprietà vicine.

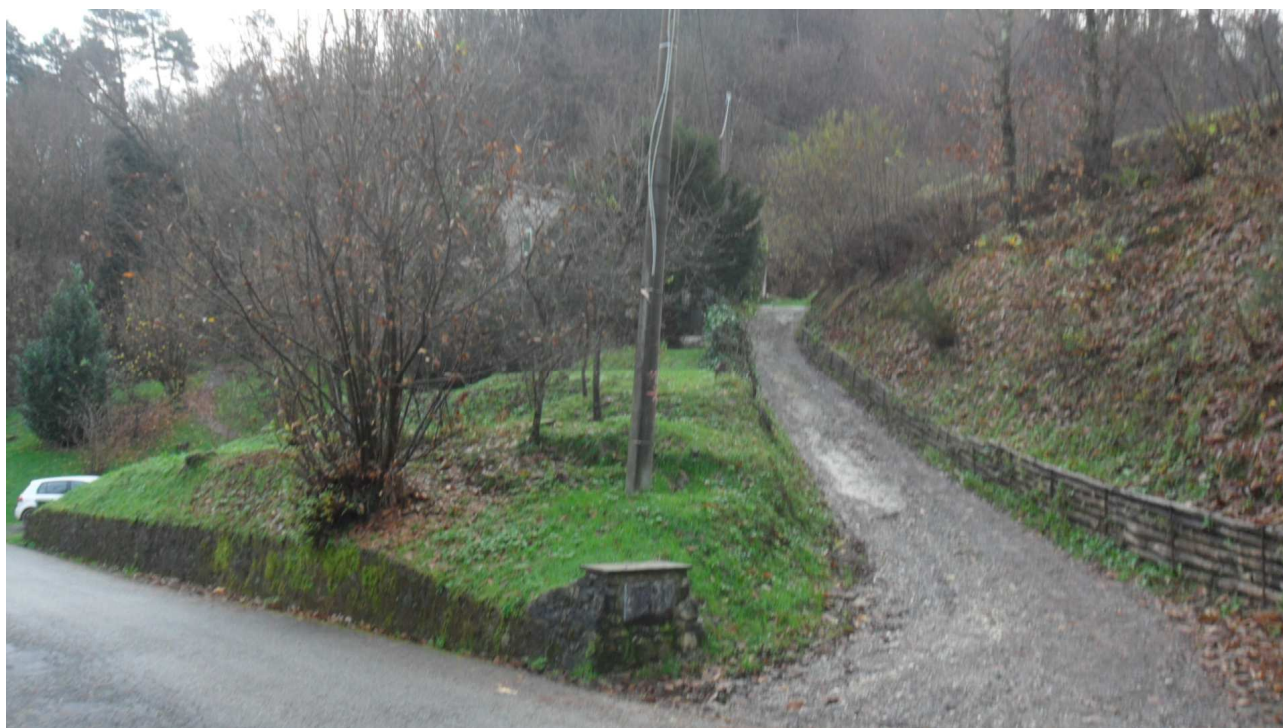
4 - Veduta del tratto della vecchia strada comunale di Turrite Cava che consente di accedere ai beni oggetto di stima: in primo piano, la nuova carrozzabile per Cardoso.

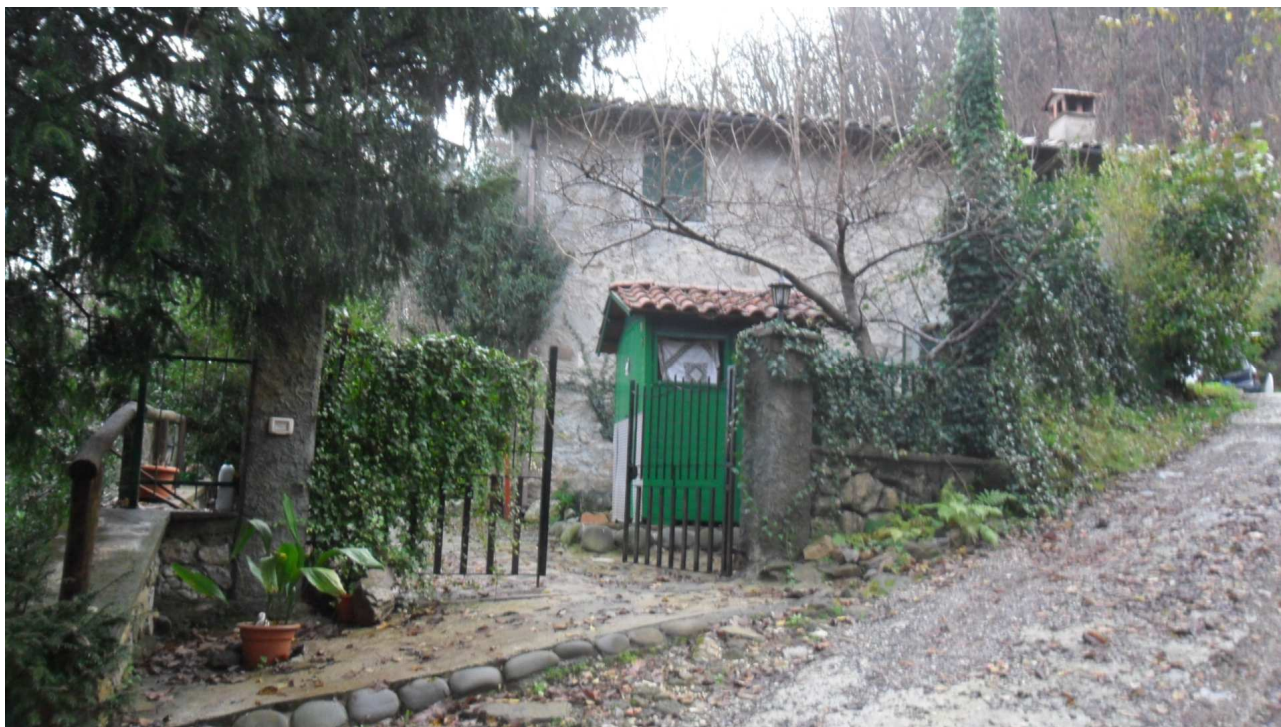
5 - Veduta del cancello di accesso al lato nord del fabbricato oggetto di stima ripresa dalla vecchia strada comunale di Turrite Cava.

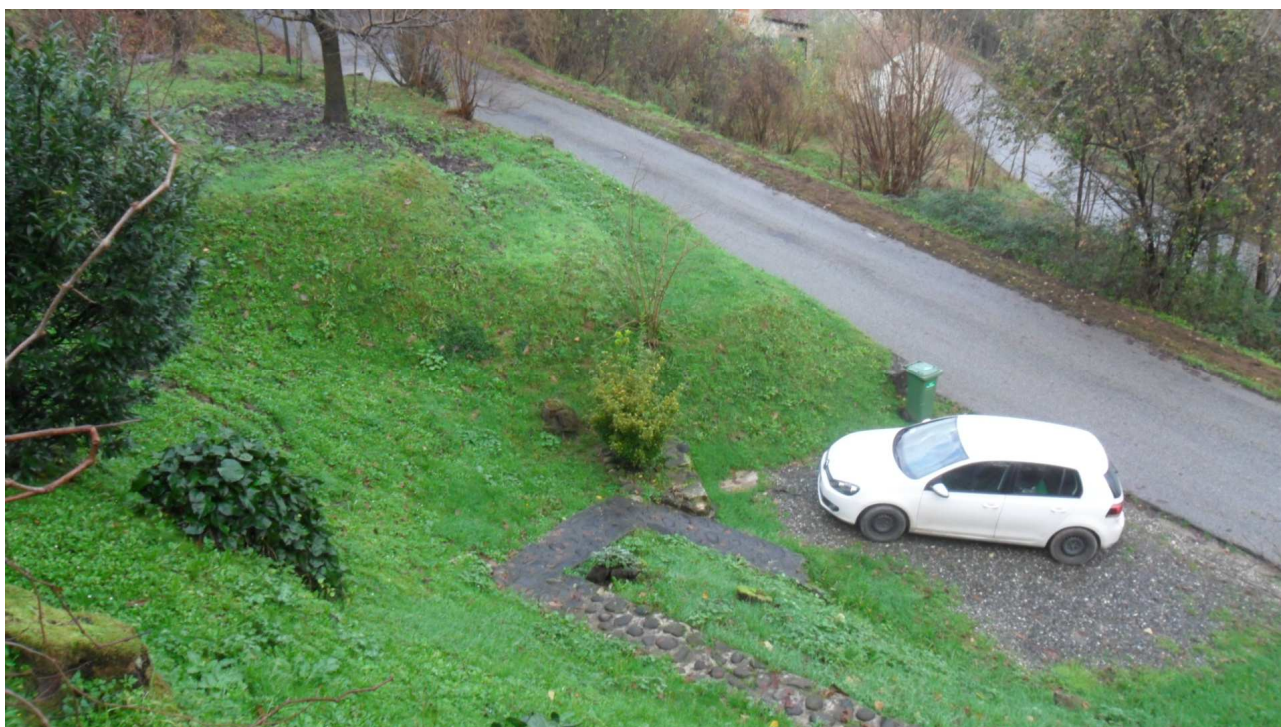
6 - Veduta del terreno a nord del fabbricato oggetto di stima, dove si trova una piccola area di parcheggio privata.

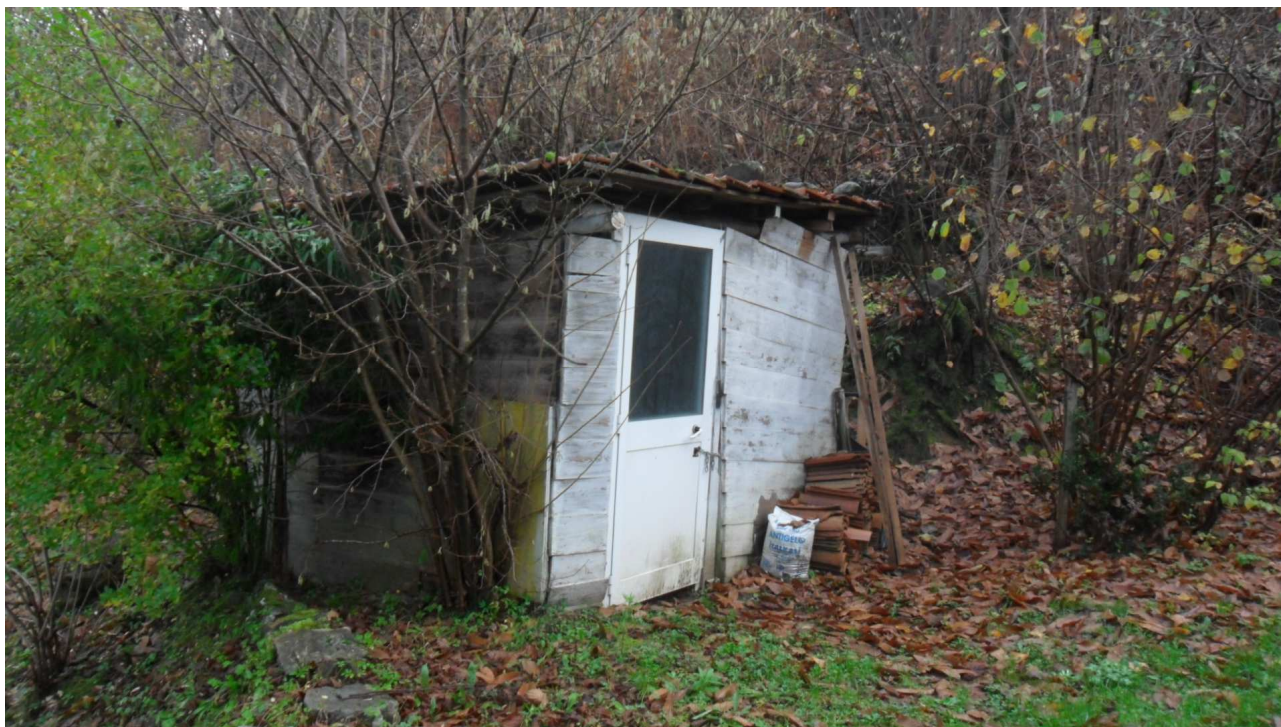
7 - Veduta del manufatto in legno, irregolare e che dovrà essere demolito, sito a sud del fabbricato oggetto di stima.

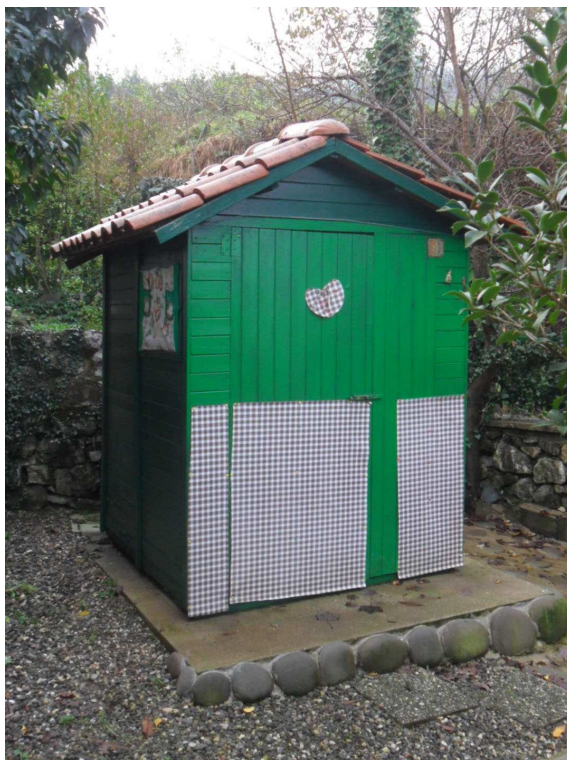
8 - Veduta del manufatto in legno, irregolare e che dovrà essere demolito, sito a ovest del fabbricato oggetto di stima
In prossimità del cancello di ingresso.

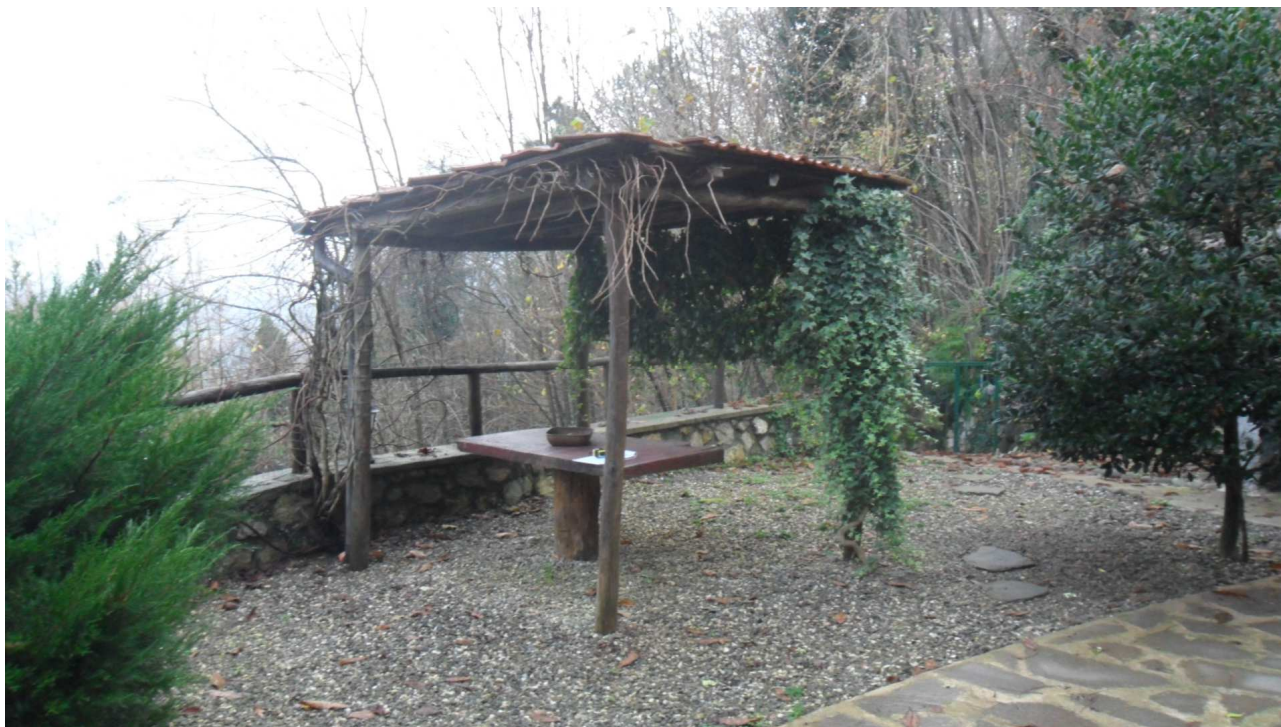
9 - Veduta del manufatto in legno, irregolare e che dovrà essere demolito, sito a nord del fabbricato oggetto di stima.

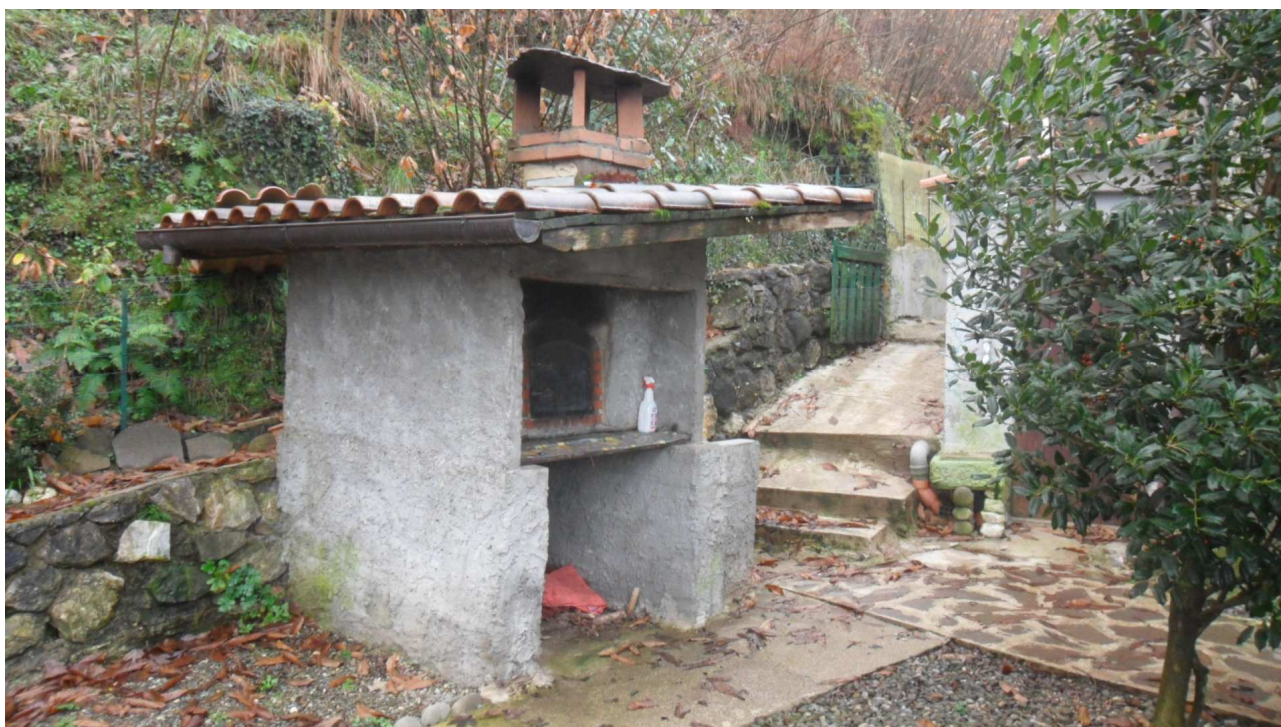
10 - Veduta del forno a legna, irregolare e che dovrà essere demolito, sito a nord est del fabbricato oggetto di stima.

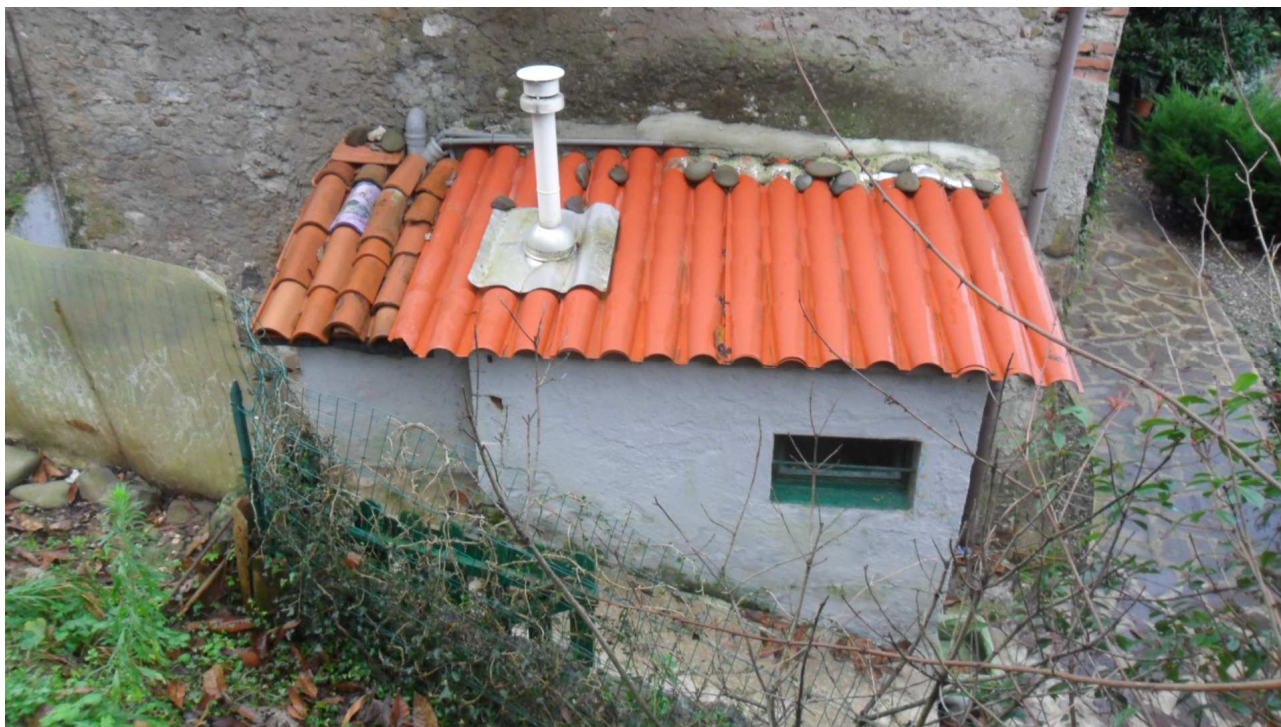
11 - Veduta delle piccole costruzioni accessorie in muratura, destinate a cuccia per il cane e centrale termica, realizzate sul tracciato della vecchia strada comunale per Turrite Cava e che dovranno essere demolite.

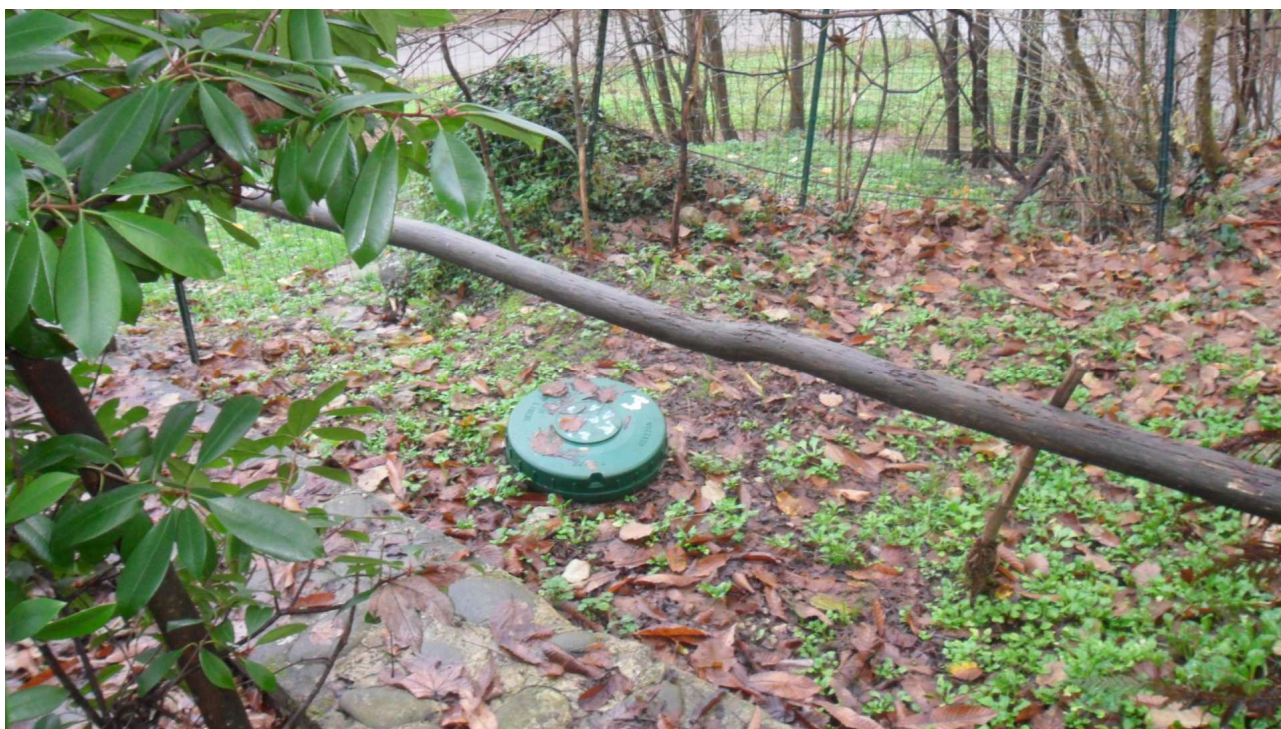
12 - Veduta del serbatoio interrato di gas GPL, per il quale non sono stati reperiti né atti autorizzativi, né certificazioni.
