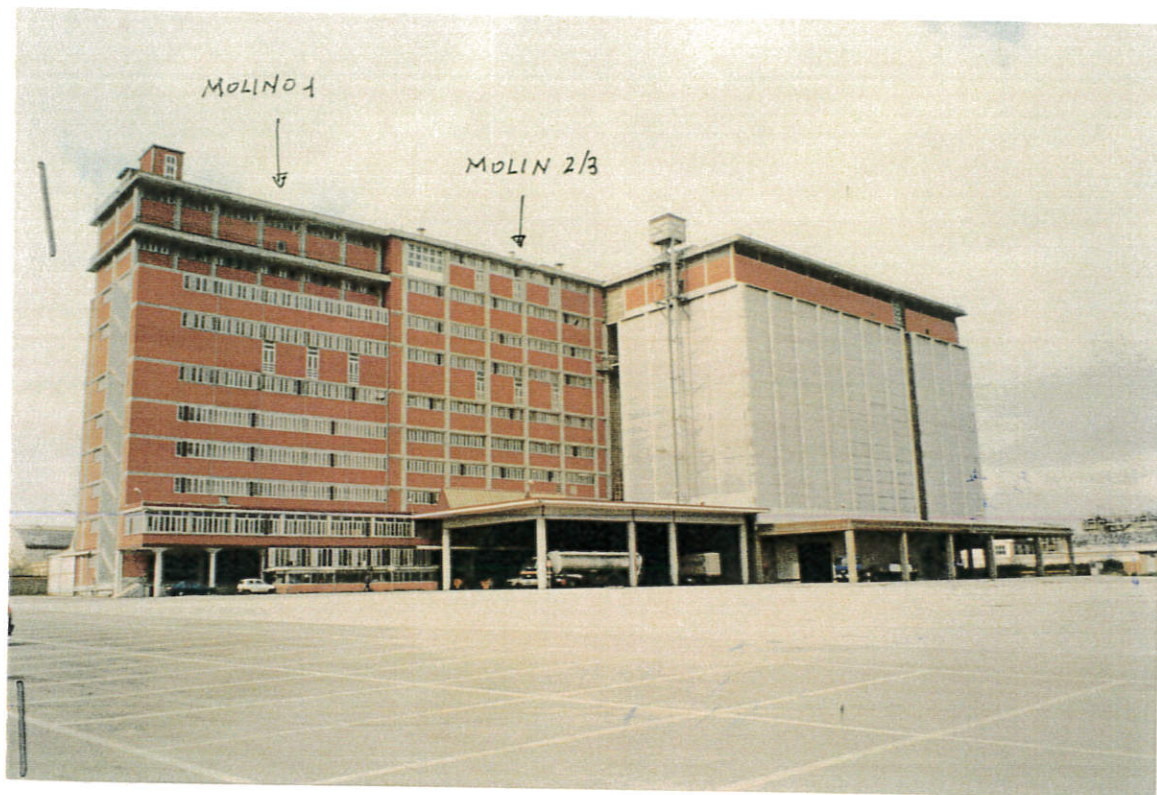
FOTO n° 1: Sono visibili i due molini (con rivestimento in mattoni rossi), i due silos, le pensiline e il porticato;

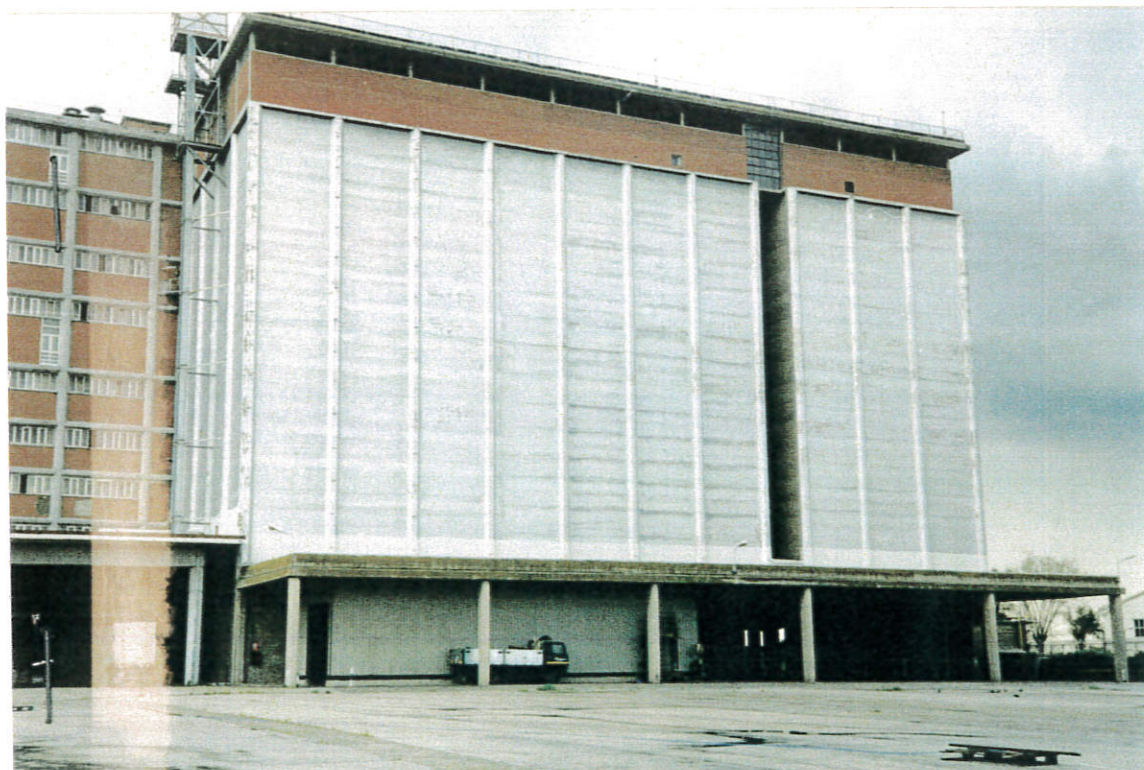
FOTO n° 2: Sono visibili i due silos e la pensilina antistante.

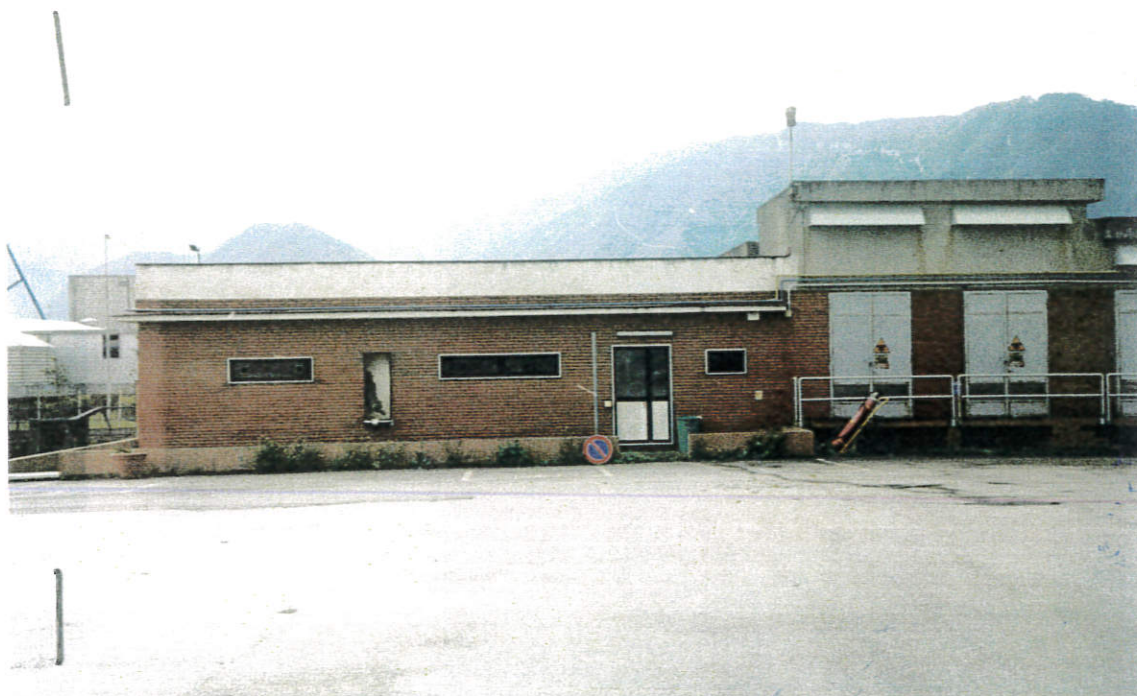
FOTO n° 3: Palazzina Uffici

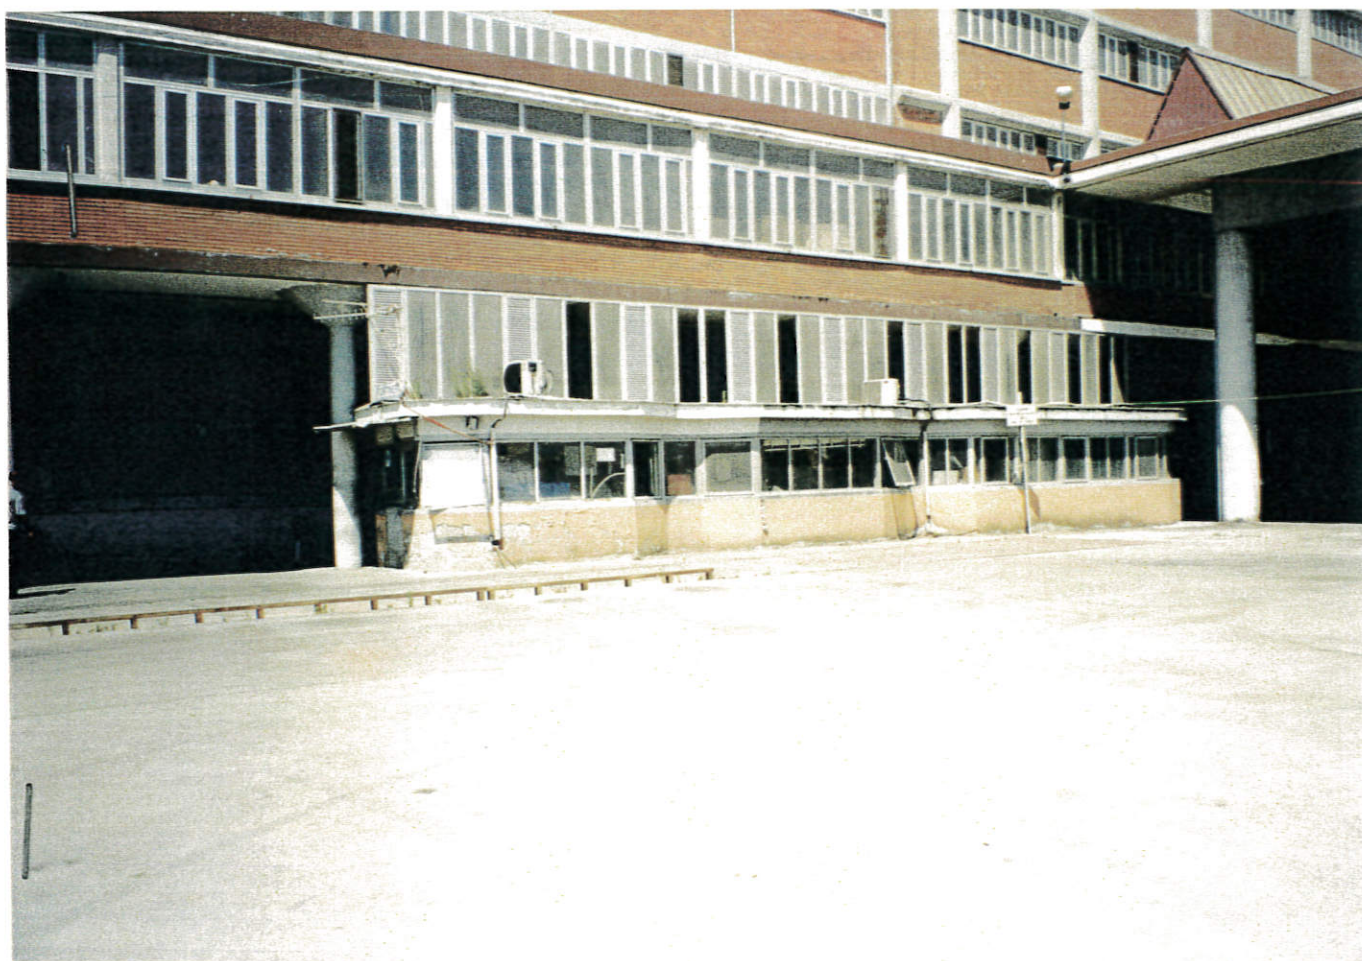
FOTO n° 4: Porticato antistante i molini ed Ufficio movimento e pesa

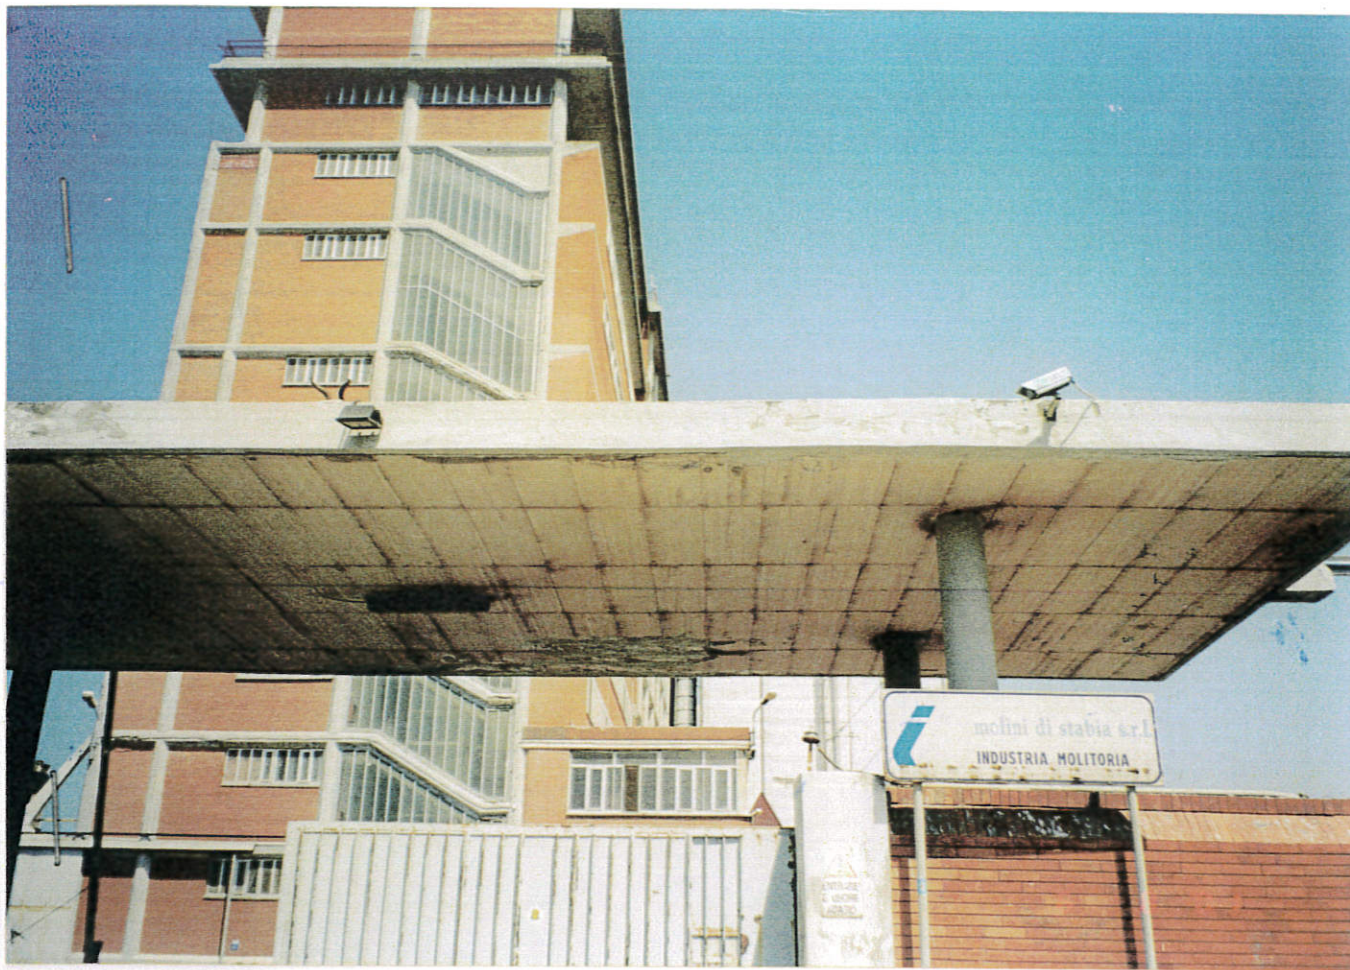
FOTO n° 5: Pensilina d'ingresso allo stabilimento

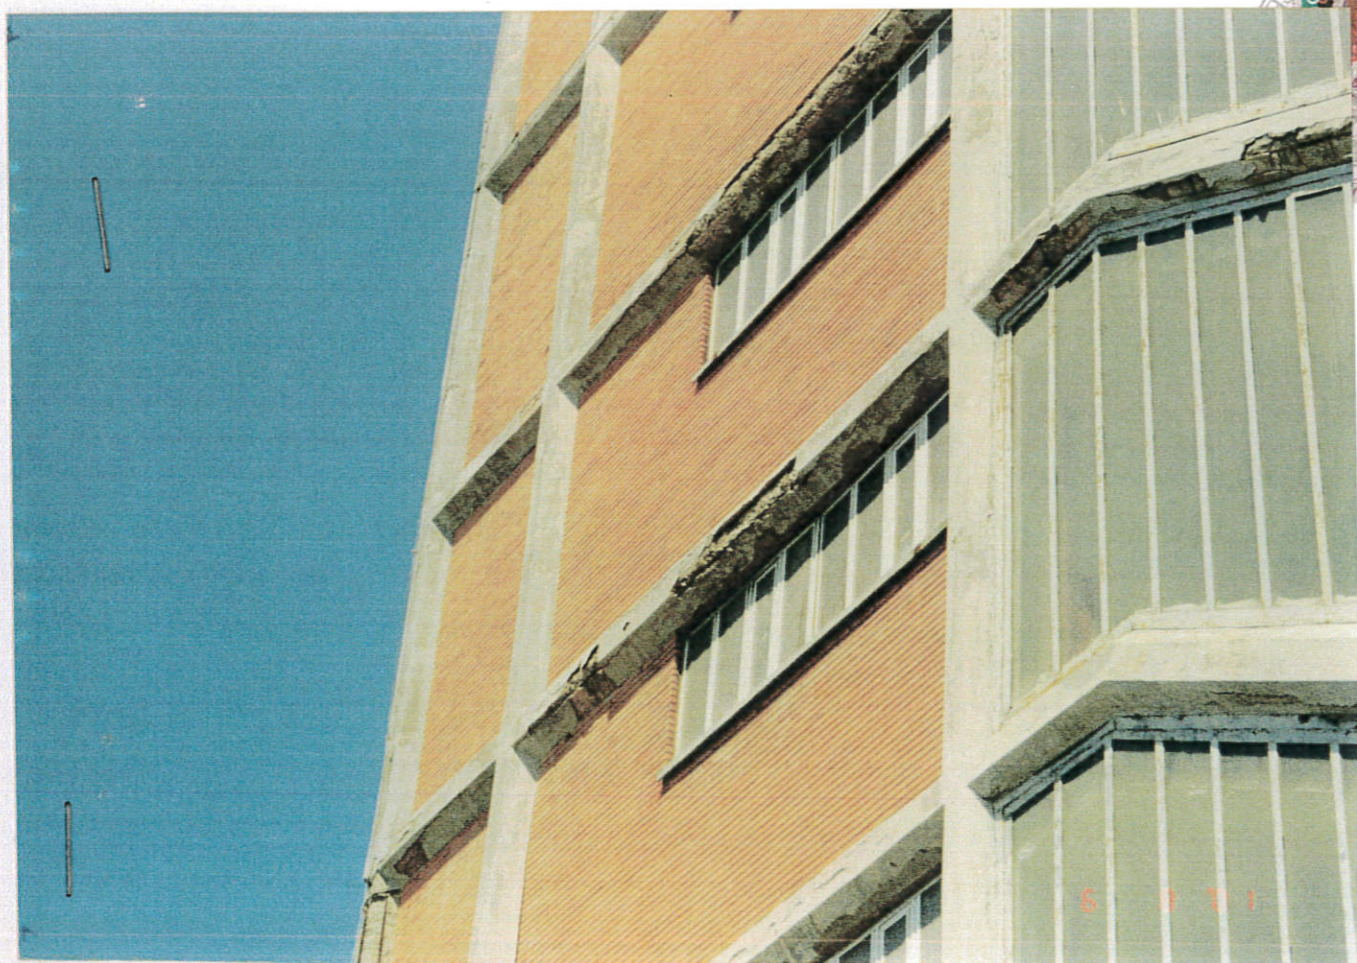
FOTO n° 6: Ammaloramento delle strutture perimetrali a vista.

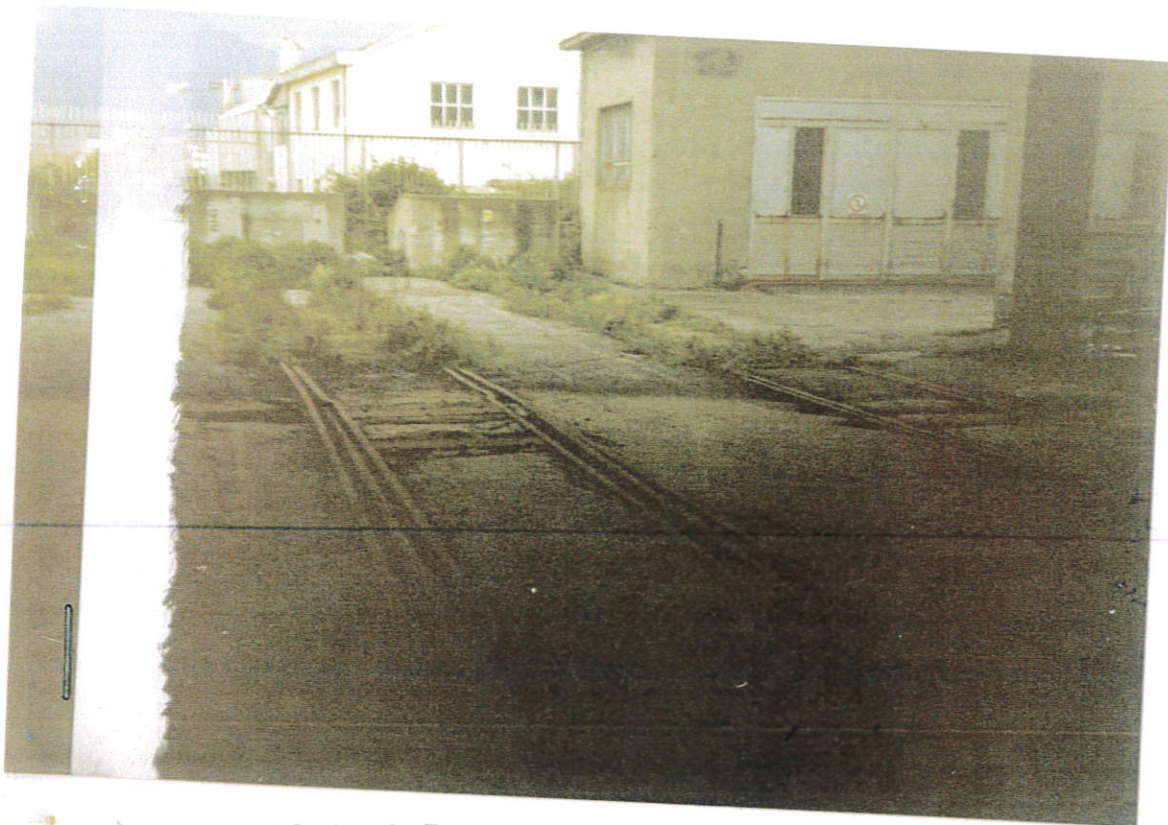
FOTO n° 7: Tratto ferroviario interno su doppio binario

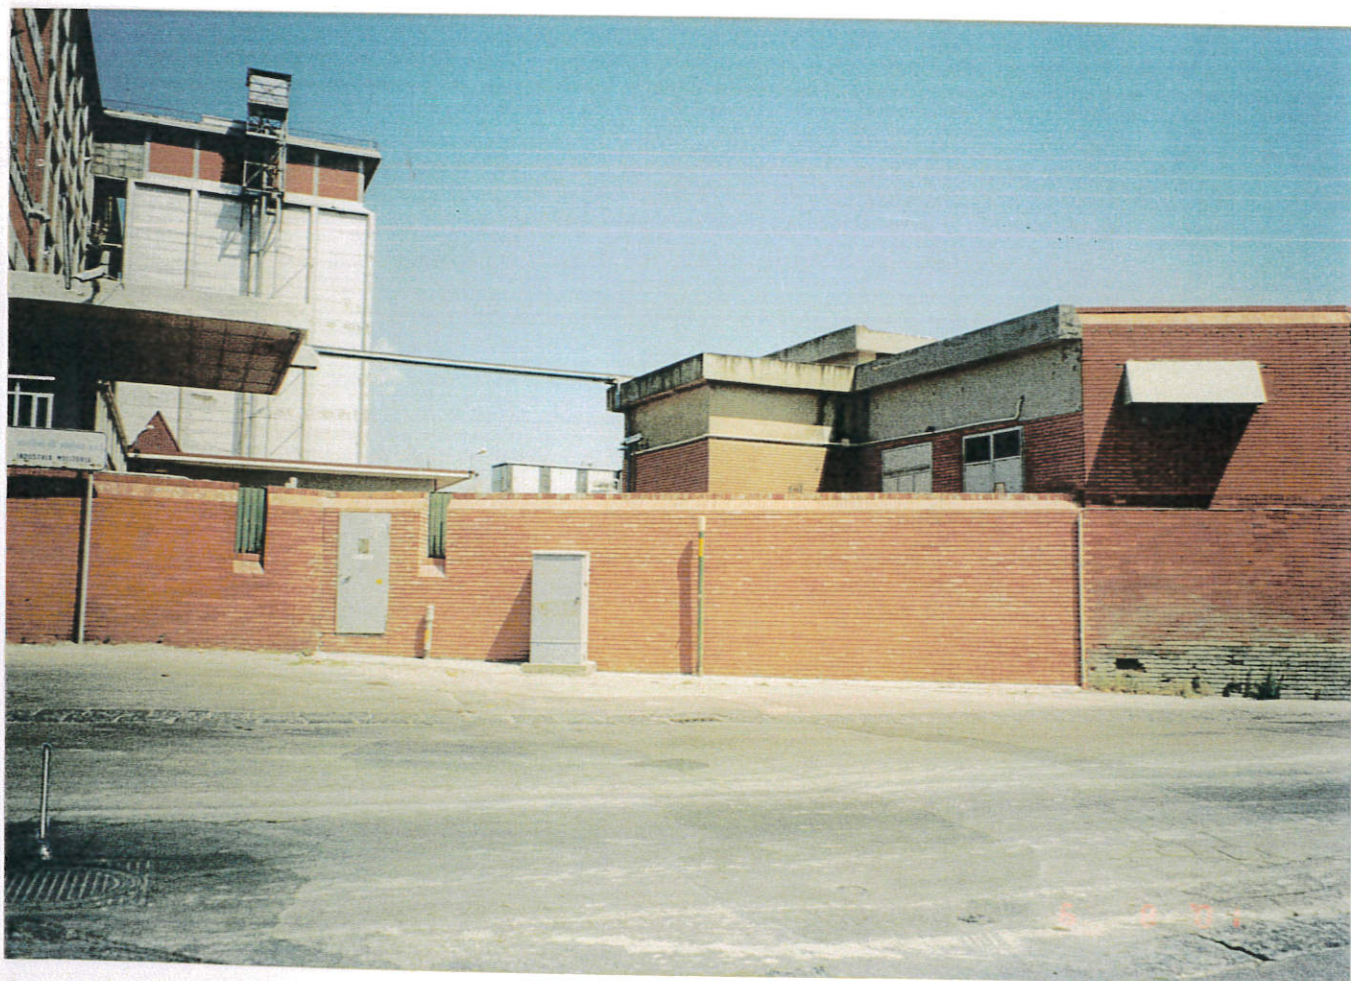
FOTO n° 8: Muro di cinta su traversa Varo

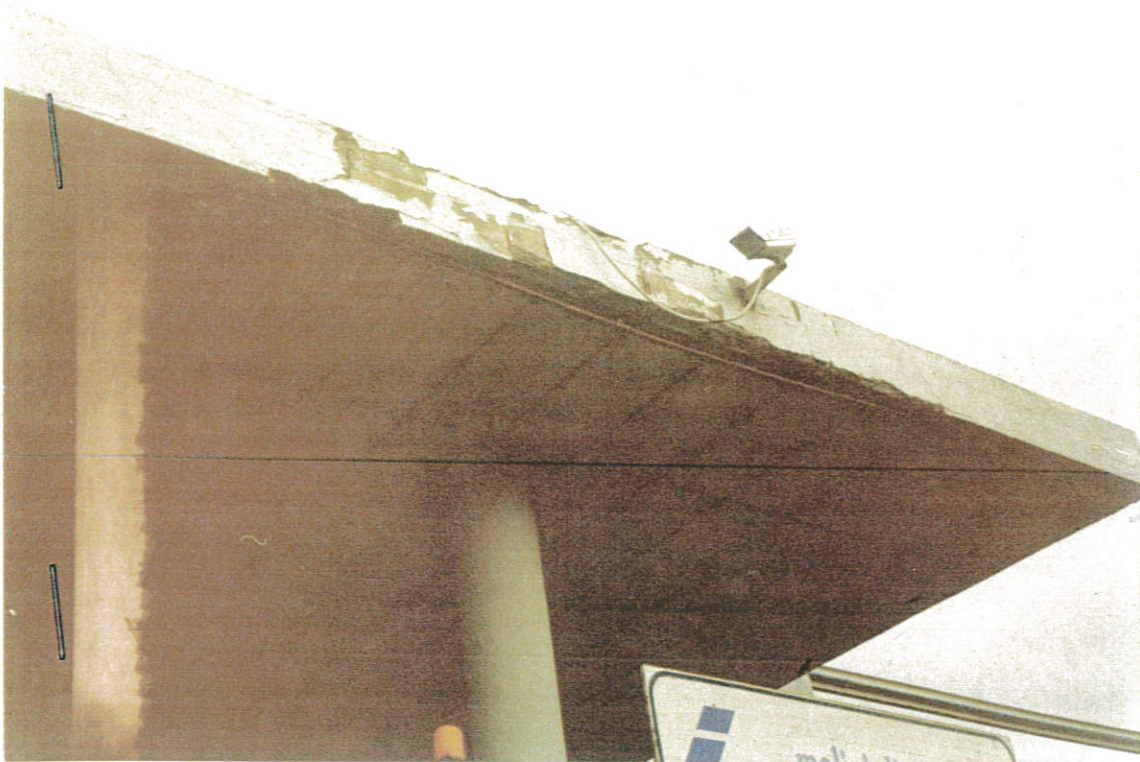
FOTO n° 9: Frontalino della pensilina d'ingresso ammalorato

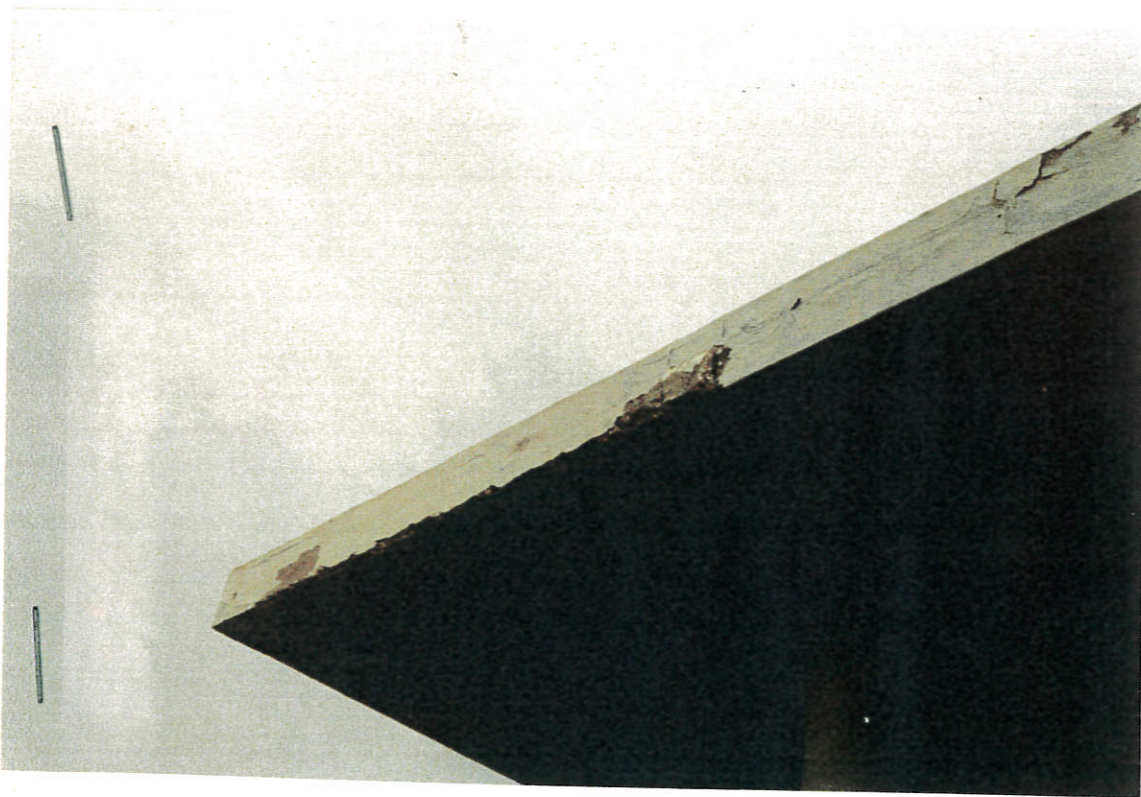
FOTO n° 10: Frontalino della pensilina come foto 9

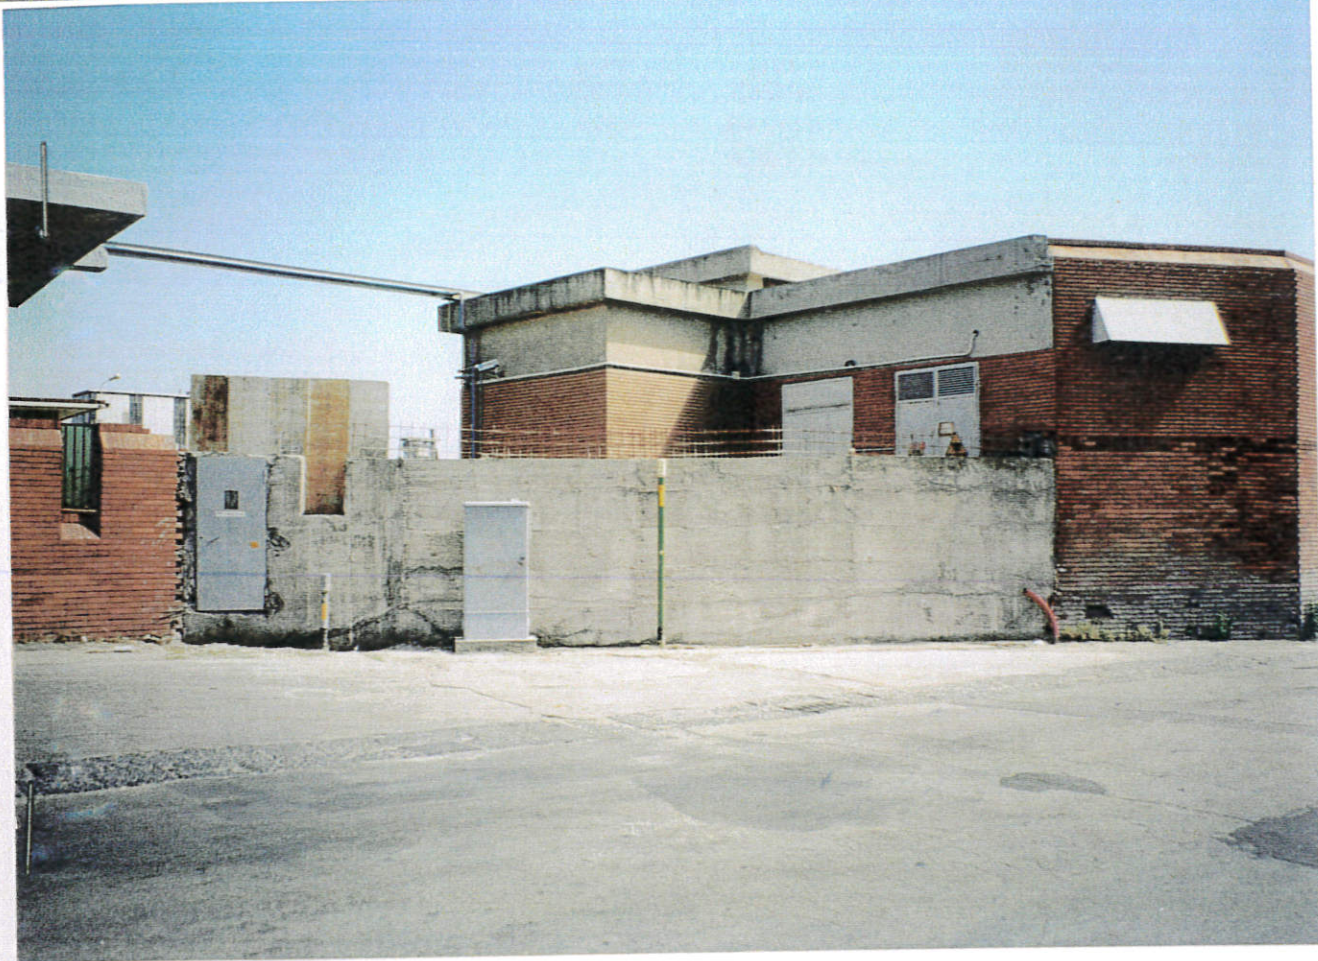
FOTO n° 11: Muro di recinzione perimetrale in corso di ricostruzione.

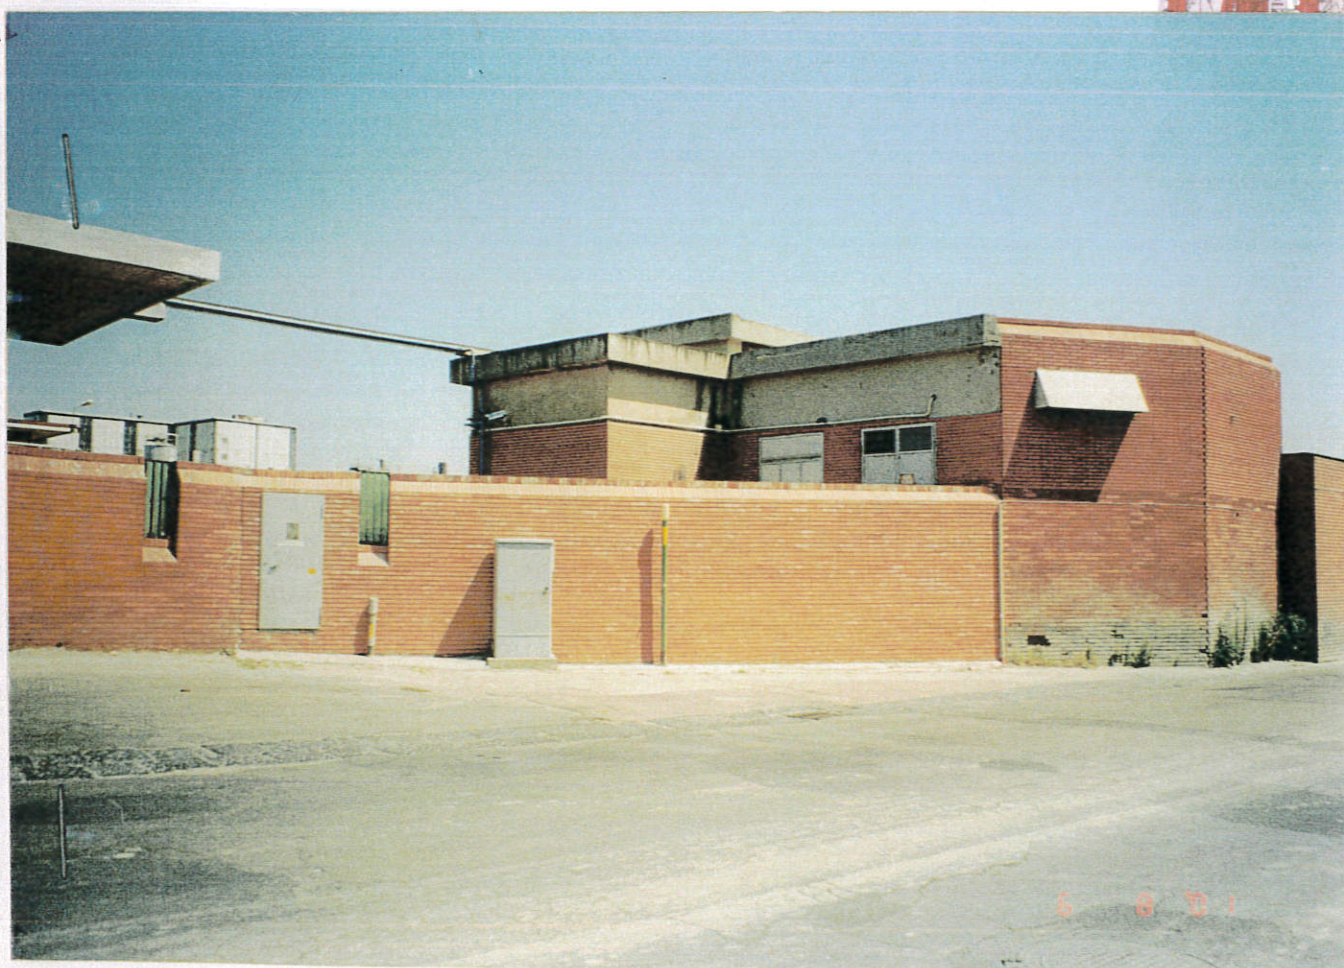
FOTO n° 12: Muro di recinzione perimetrale rifatto
