# ALLEGATO N. 1

FOTO

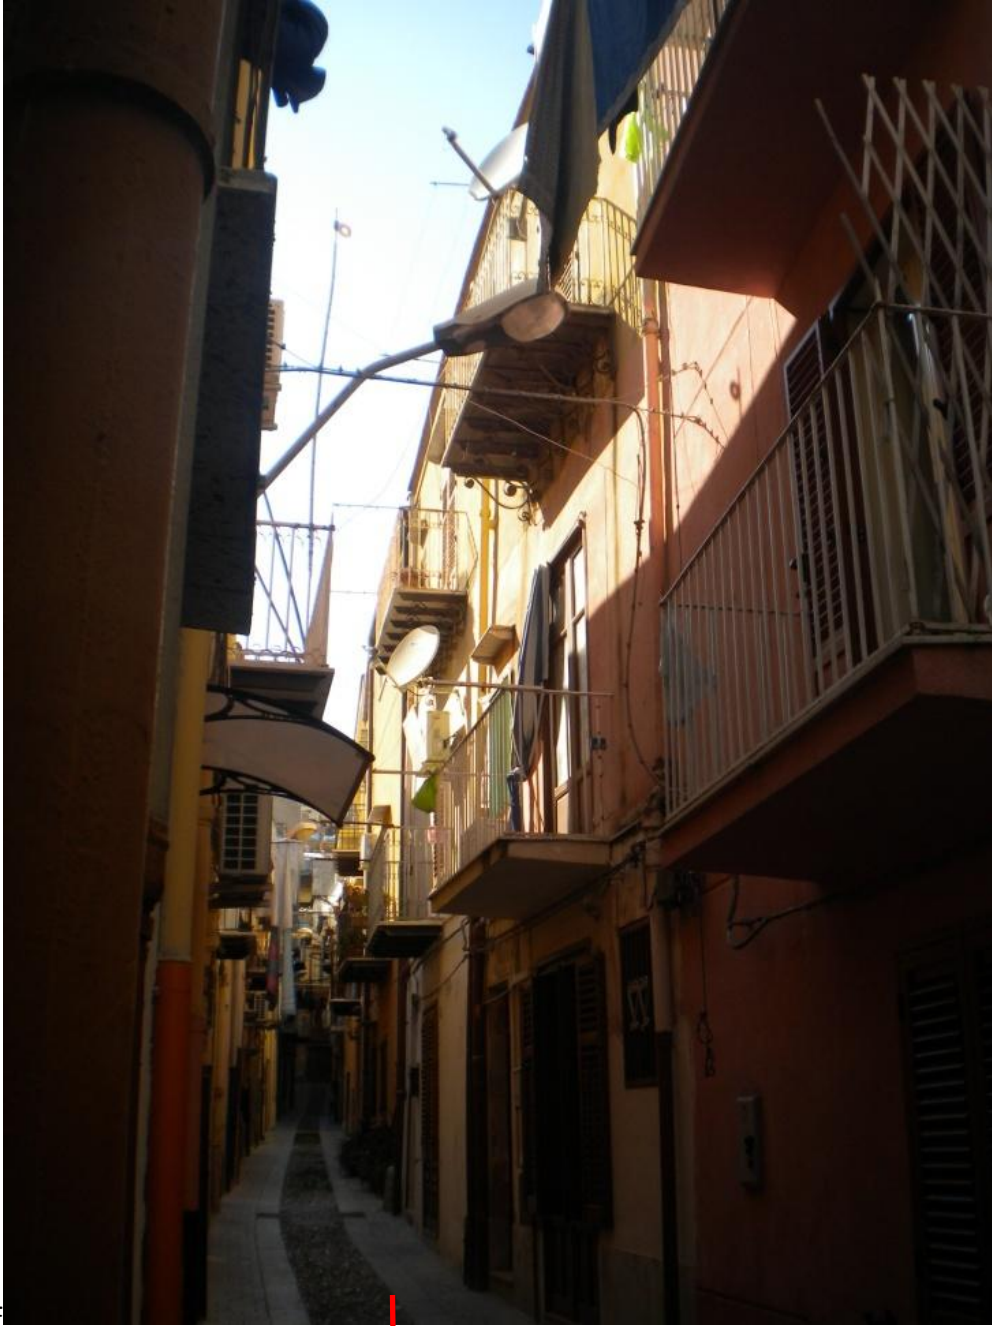
**FOTO N. 2**

VIA TANTILLO

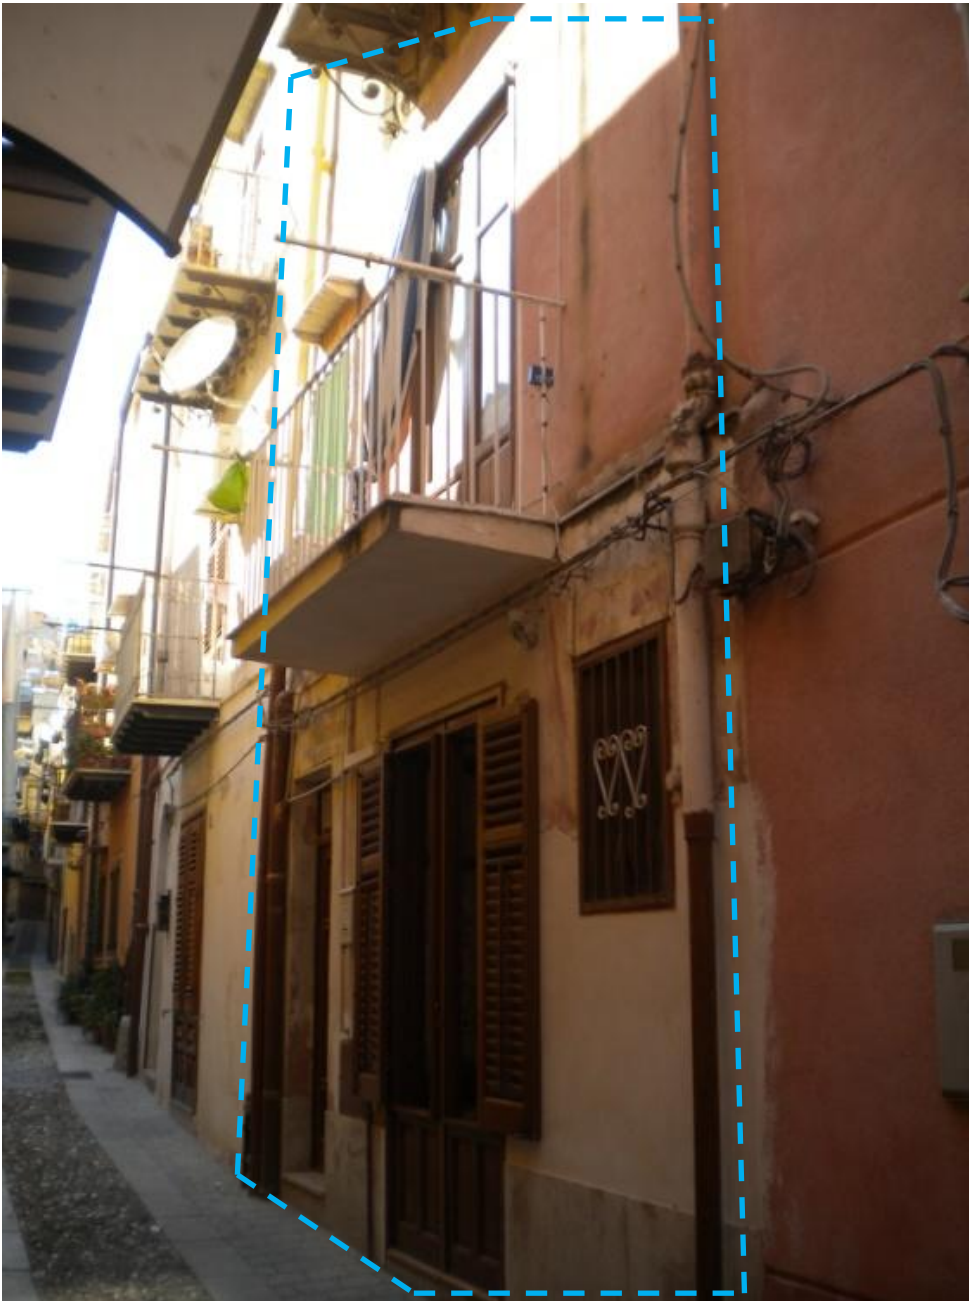
**FOTO 3**

EDIFICIO CHIUSO SU TRE LATI CON AFFACCI  
UNICAMENTE SU VIA TANTILLO

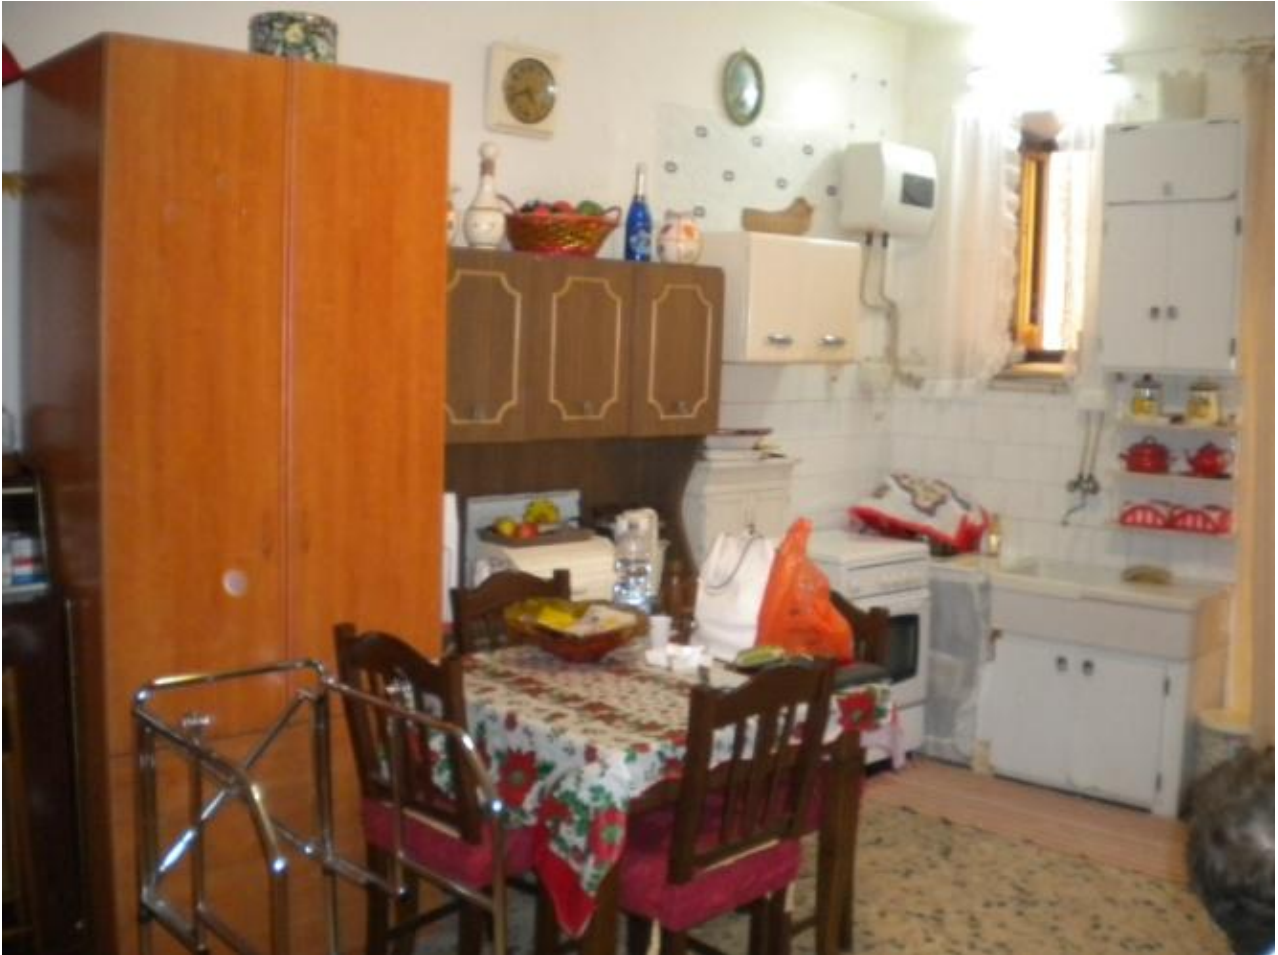
**FOTO 4**

ZONA CUCINA PRANZO

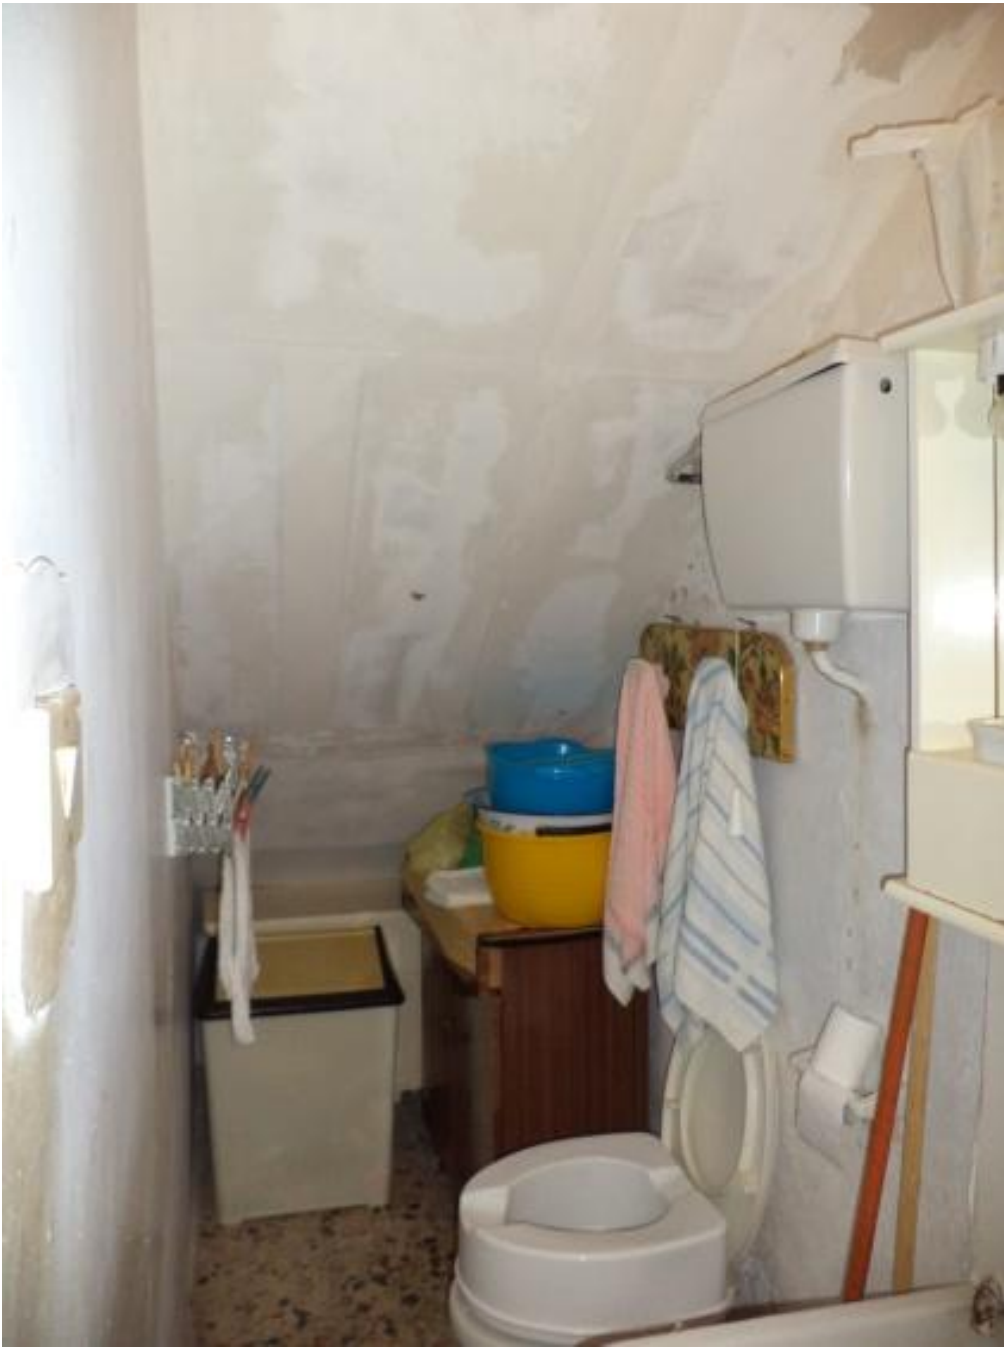
**FOTO 5**

↓  
**W.C. SOTTOSCALA**

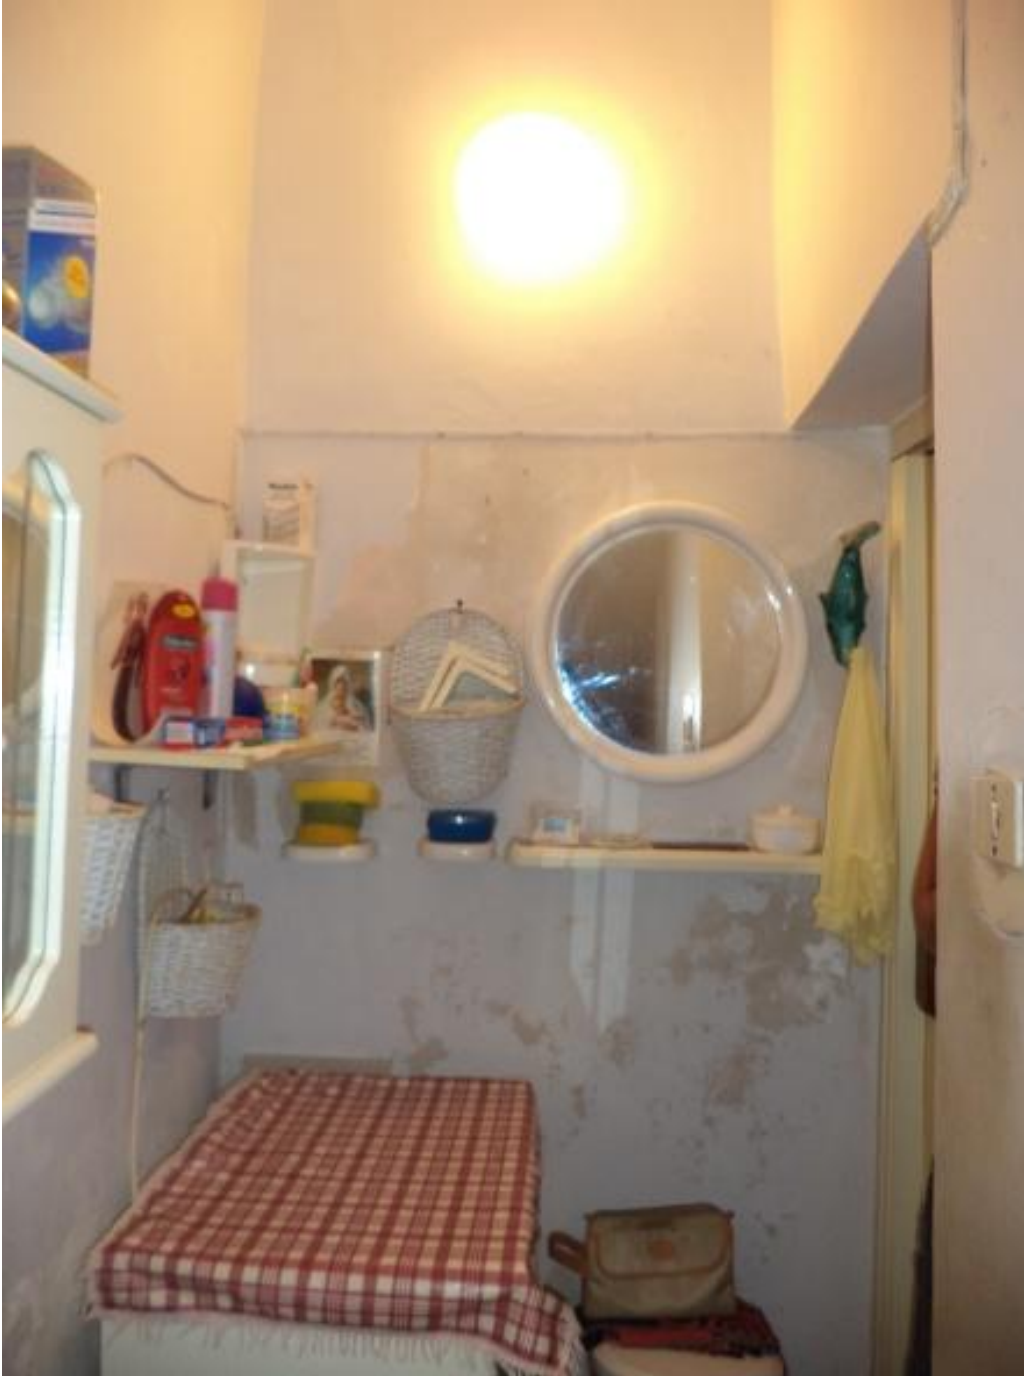
**FOTO 6**

↓  
**W.C. SOTTOSCALA**

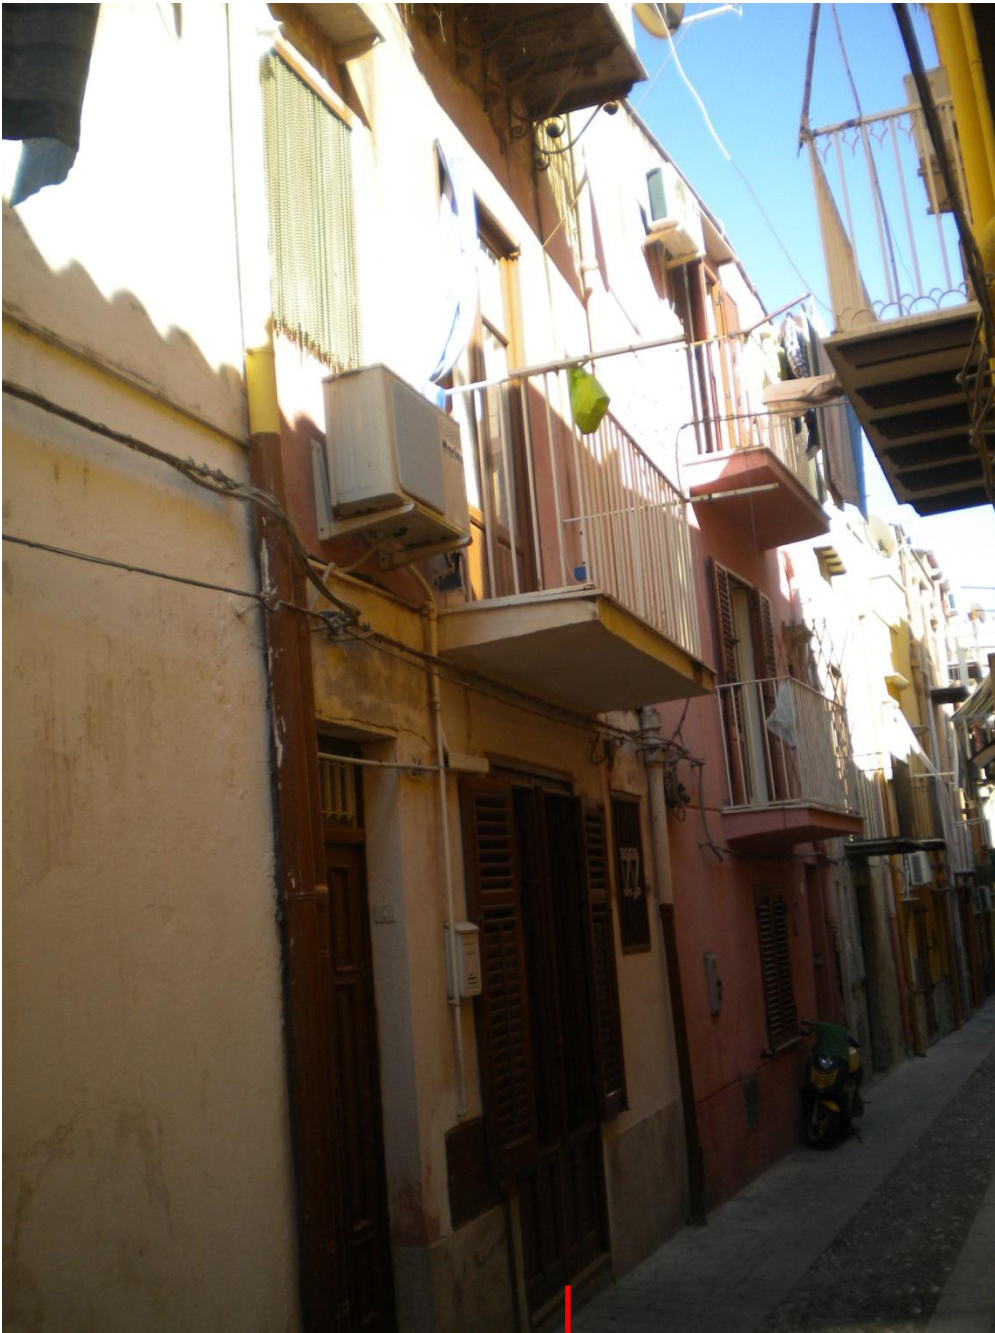
**FOTO 7**

APERTURA IN LEGNO A DUE BATTENTI CON PERSIANA

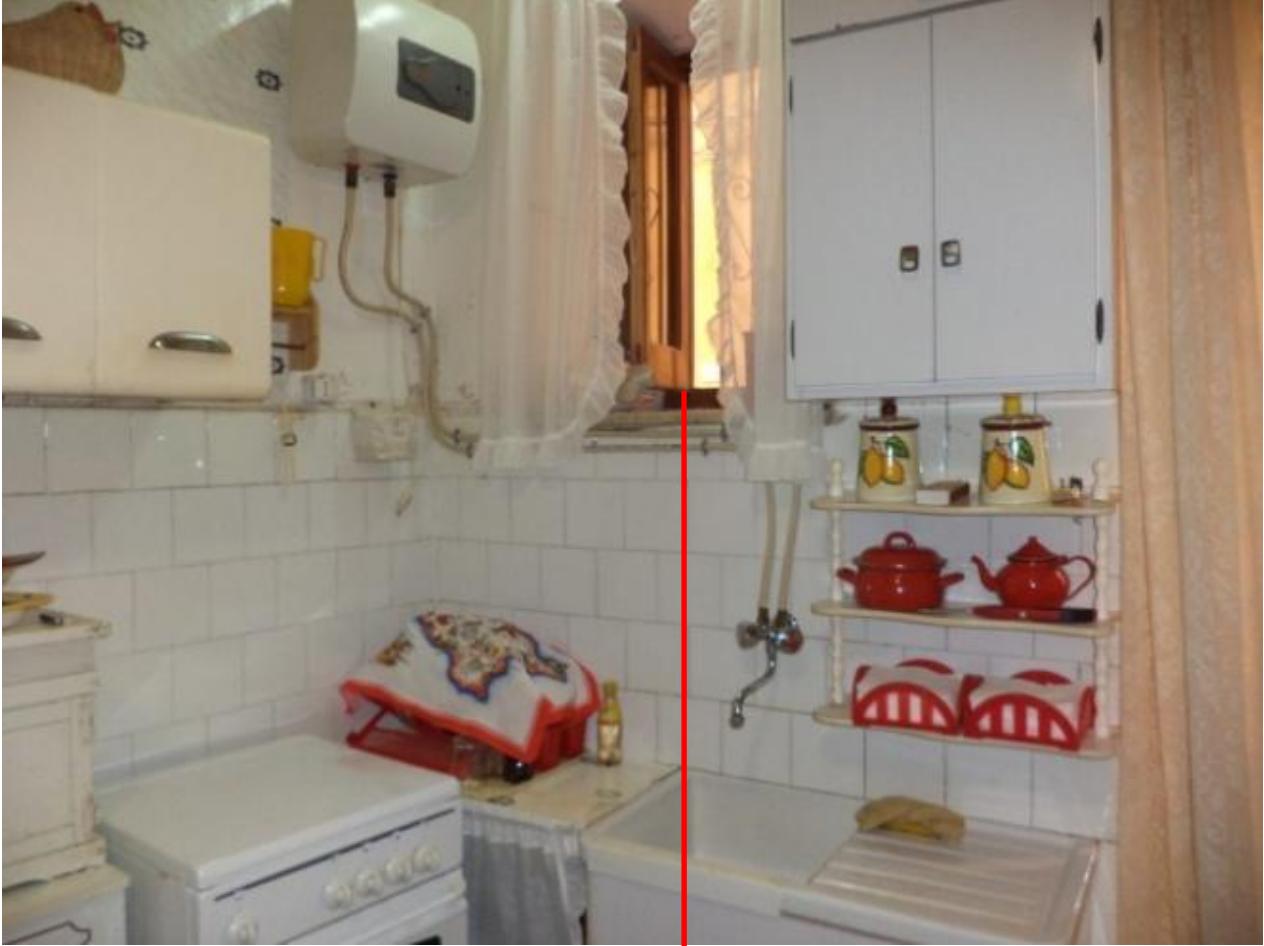
**FOTO 8**

FINESTRA IN CORRISPONDENZA ANGOLO COTTURA

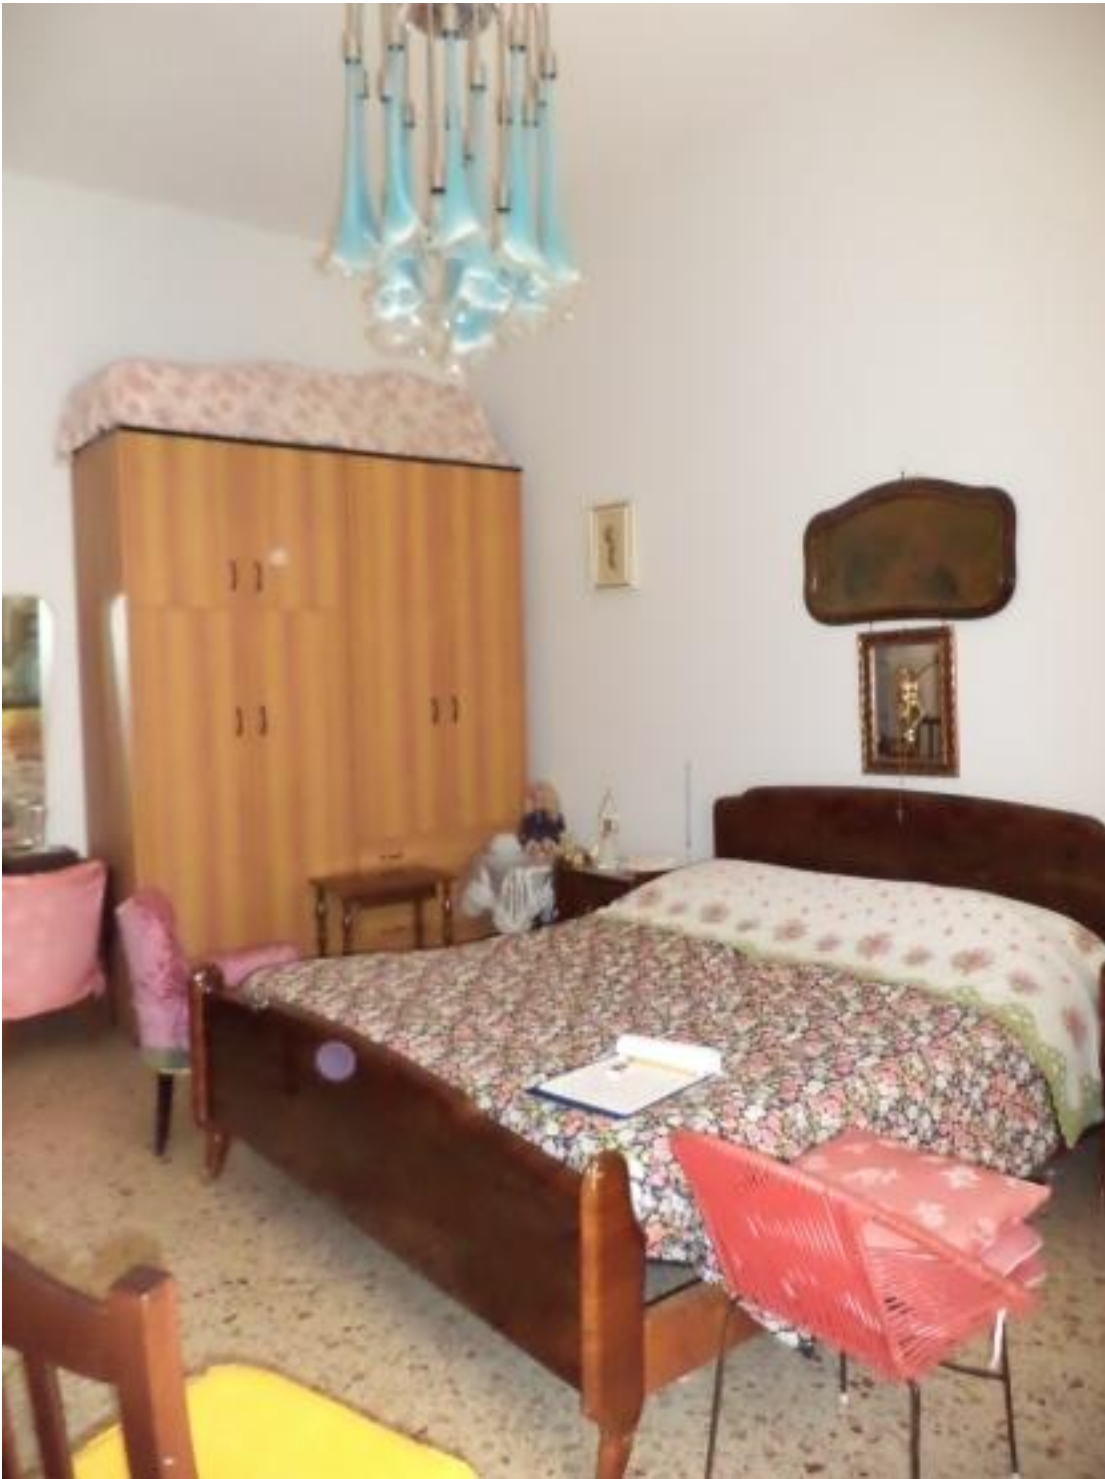
**FOTO 9**

VANO ADIBITO A CAMERA DA ETTO

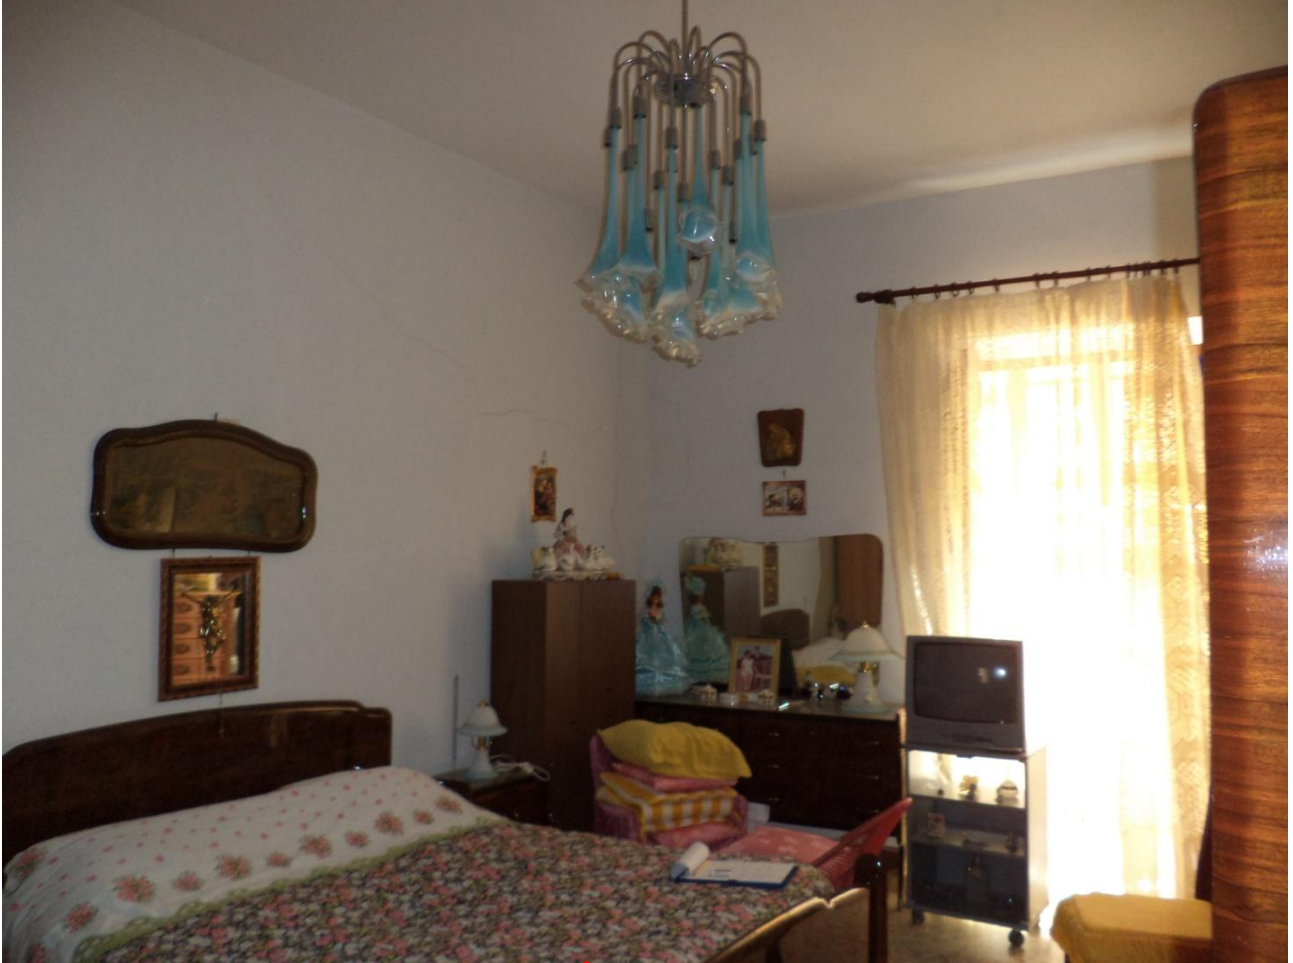
**FOTO 10**

VANO ADIBITO A CAMERA DA ETTO

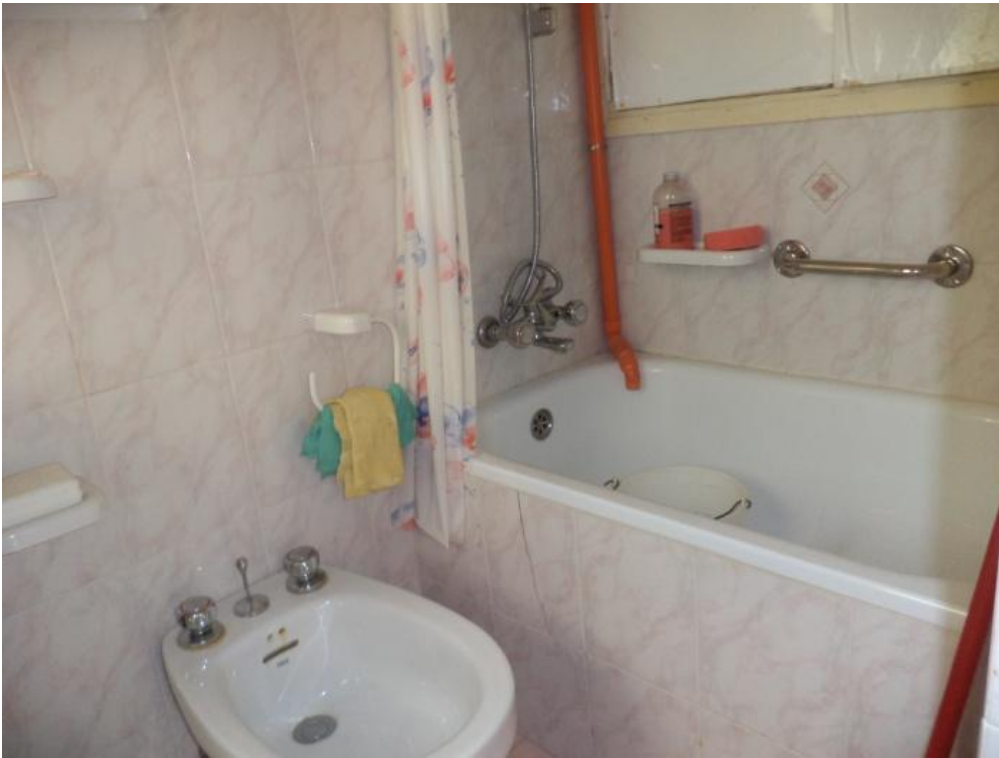
FOTO 11

W.C. PRIMO  
PIANO

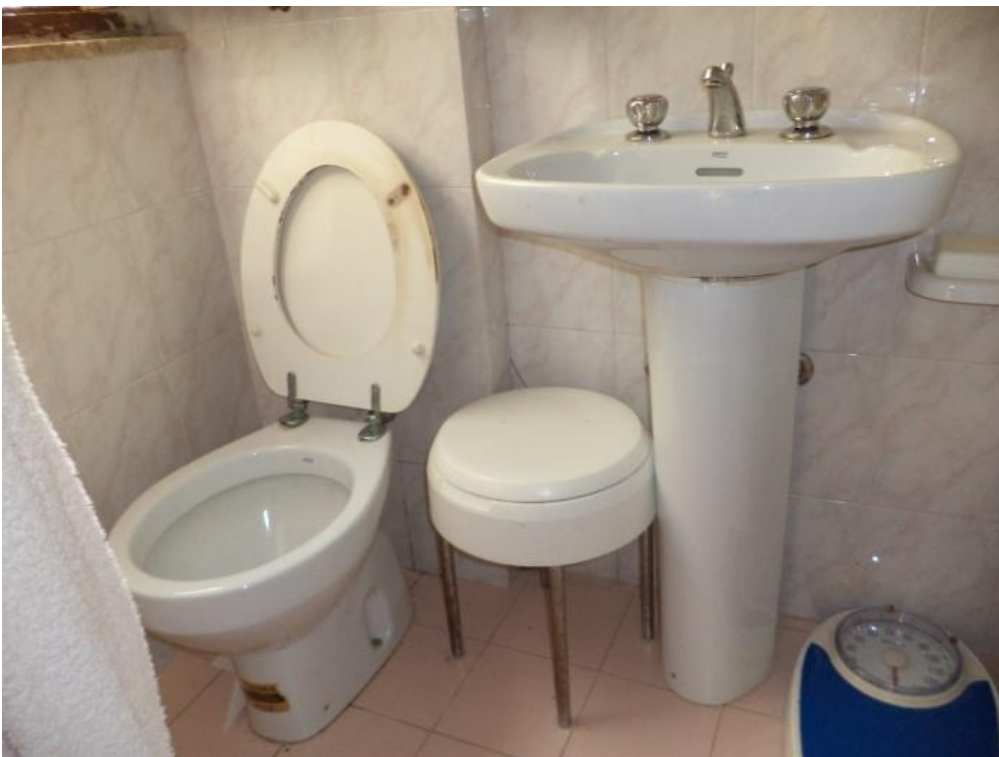
FOTO 12

W.C. PRIMO  
PIANO

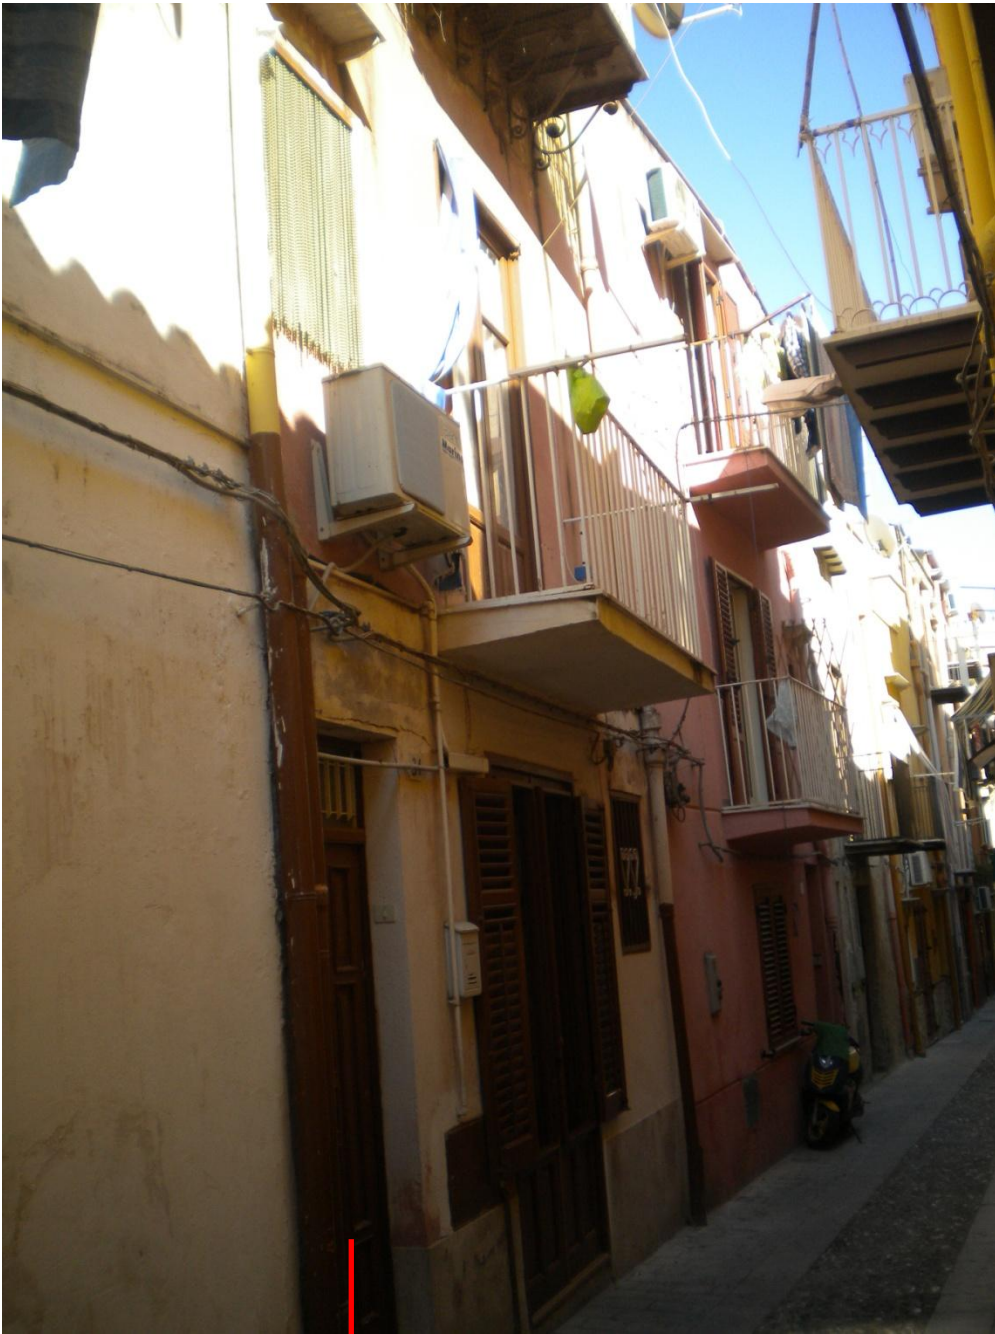
**FOTO 13**

PORTONCINO IN LEGNO DI ACCESSO AL  
PRIMO PIANO - VIA TANTILLO

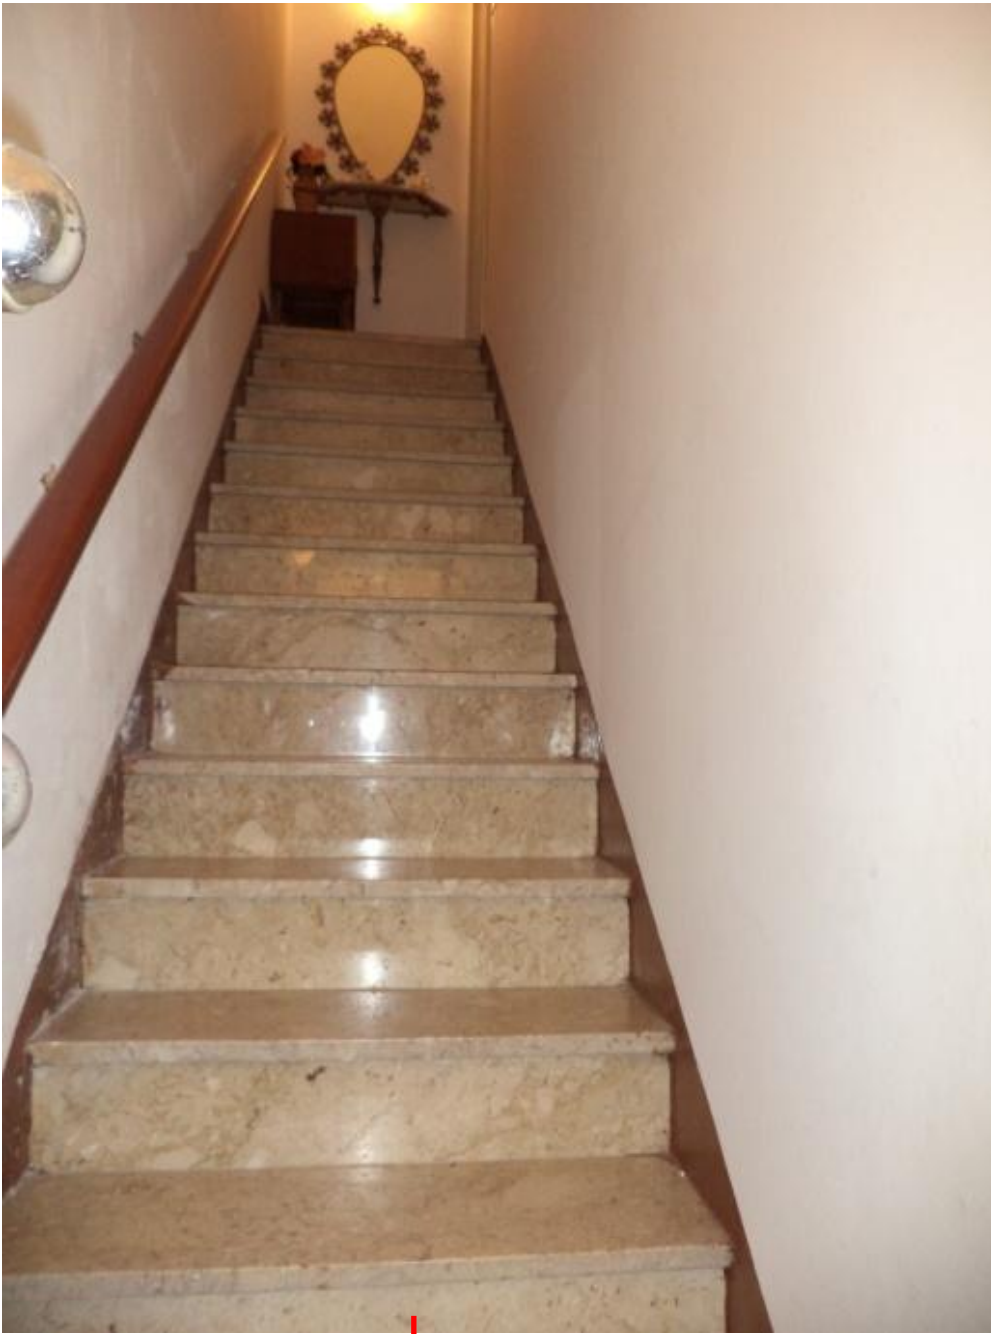
**FOTO 14**

SCALA DI ACCESSO AL PIANO PRIMO

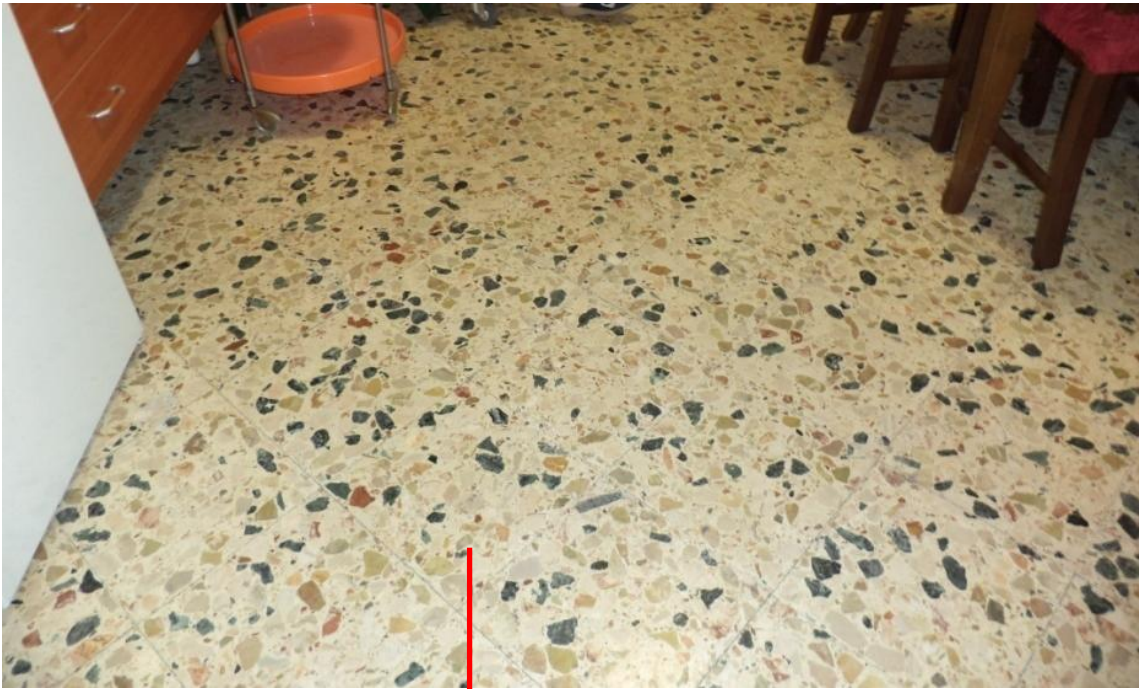
**FOTO 15**

PAVIMENTO CON MATTONI IN SEGATI DI MARMO PIANO TERRA

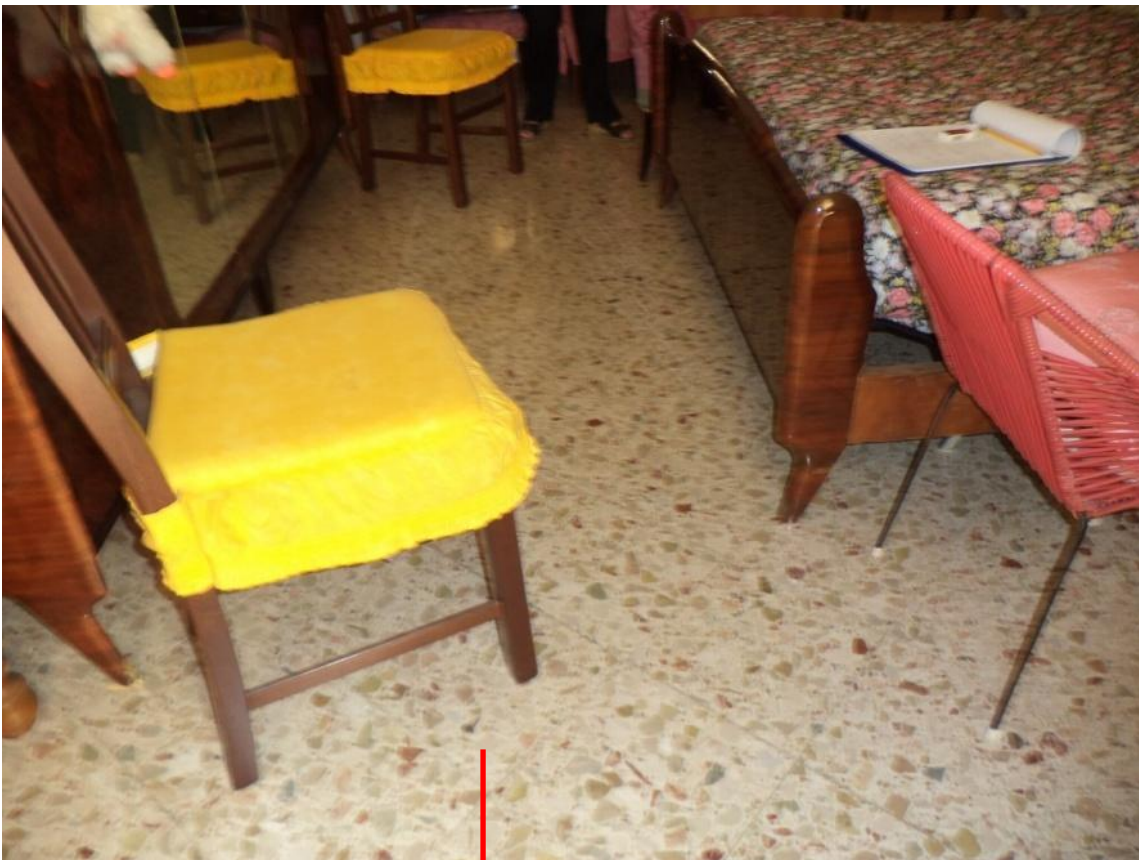
**FOTO 16**

PAVIMENTO CON MATTONI IN SEGATI DI MARMO PIANO PRIMO

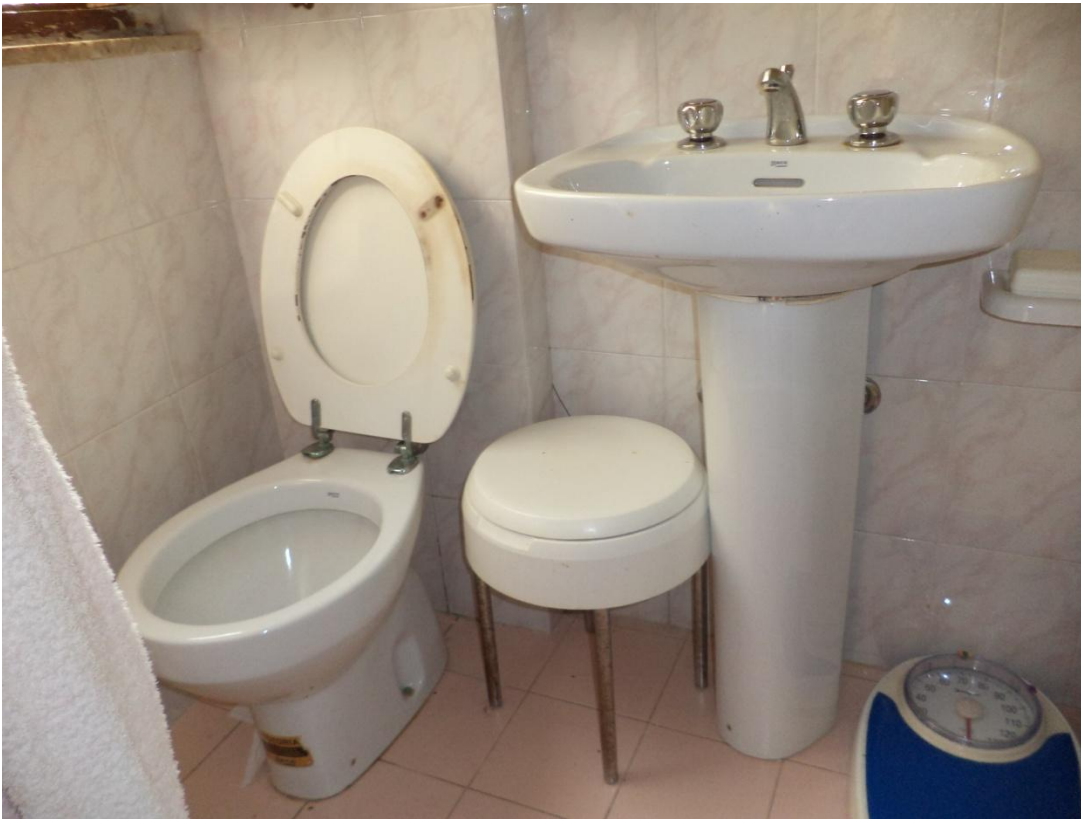
**FOTO 17**

W.C PIANO PRIMO: RIVESTIMENTO PIASTRELLE IN CERAMICA

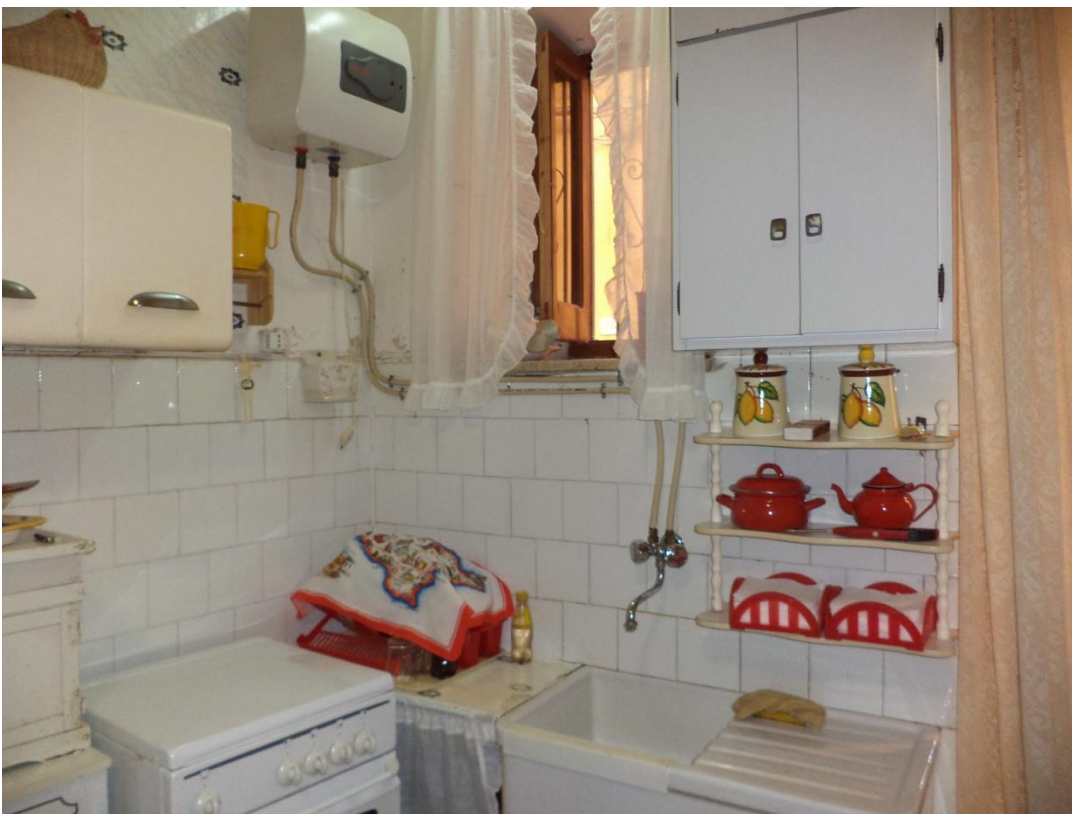
**FOTO 18**

ANGOLO COTTURA: RIVESTIMENTO PIASTRELLE IN CERAMICA

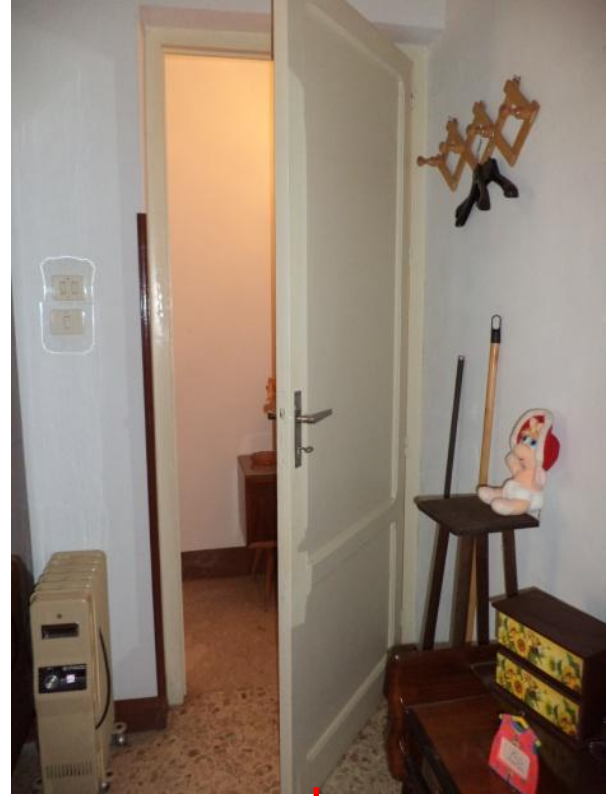
**FOTO 20**

PORTE INTERNE: LEGNO COLORE CHIARO

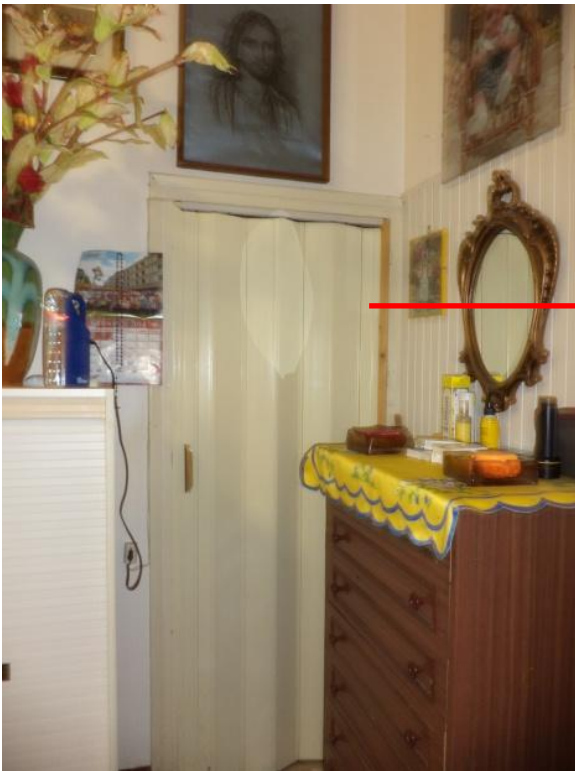
**FOTO 21**

PORTE W.C SOTTOSCALA :  
SOFFIETTO IN PLASTICA

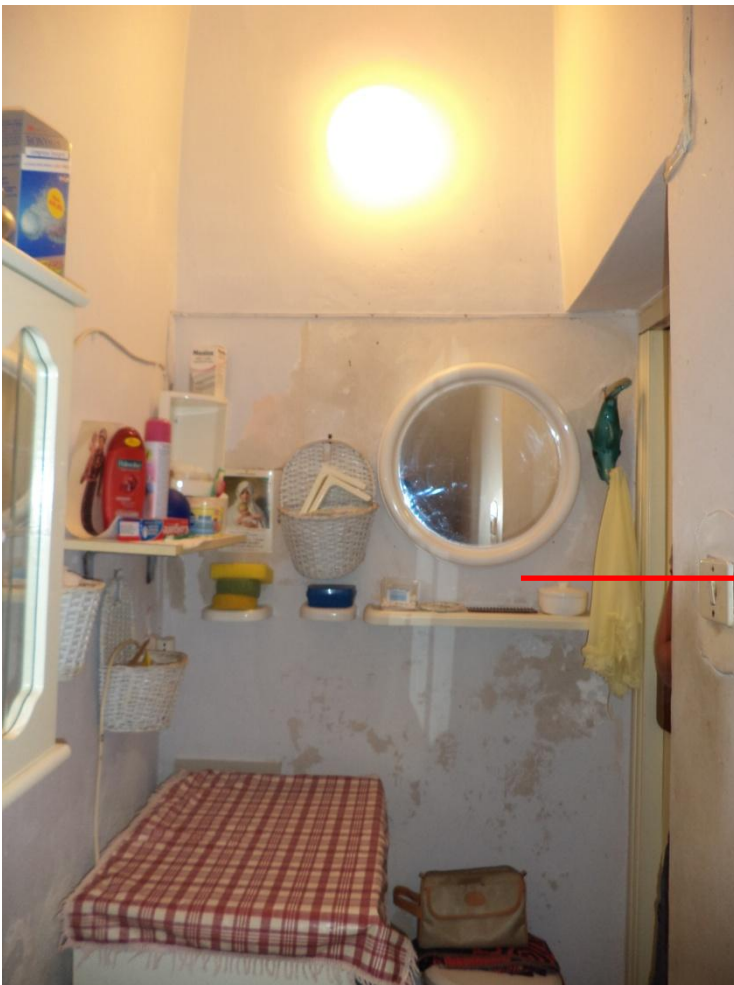
**FOTO 23**

PITTURA INTERNA  
AMMALORATA : VANO  
SCALA E W.C. SOTTOSCALA

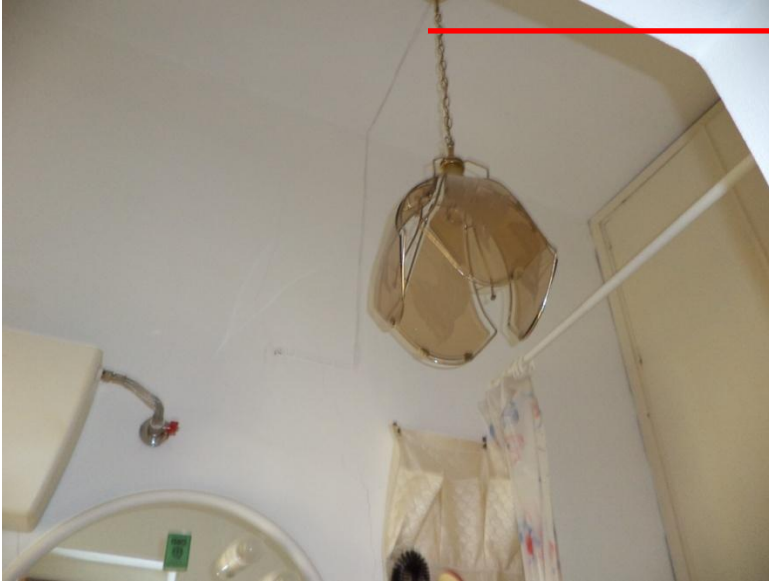
**FOTO 24**

PARTI IPIANTO  
ELETTRICO FUORI  
TRACCIA

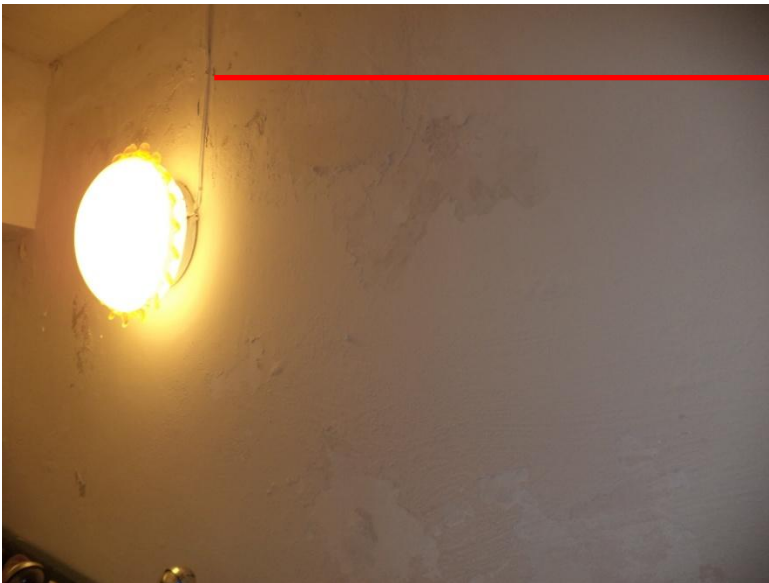
**FOTO 25**

PARTI IPIANTO  
ELETTRICO FUORI  
TRACCIA

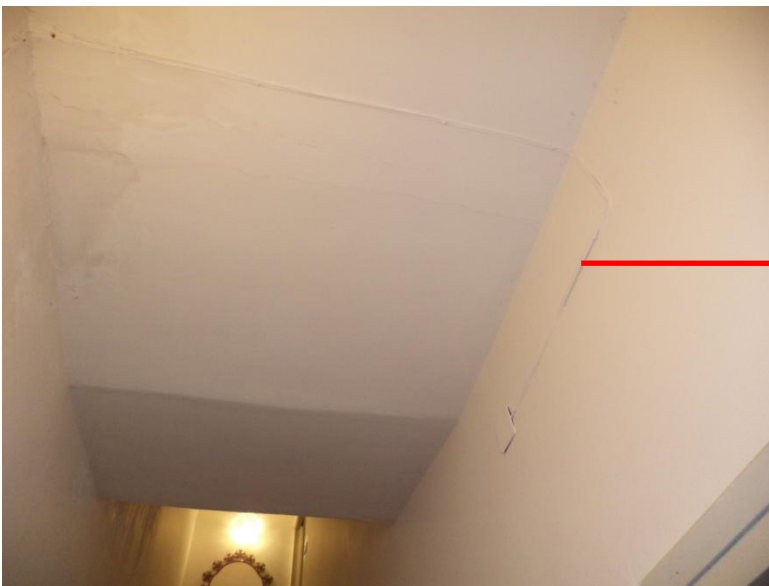
**FOTO 26**

PARTI IPIANTO  
ELETTRICO FUORI  
TRACCIA
