# ALLEGATO N. 1

FOTO

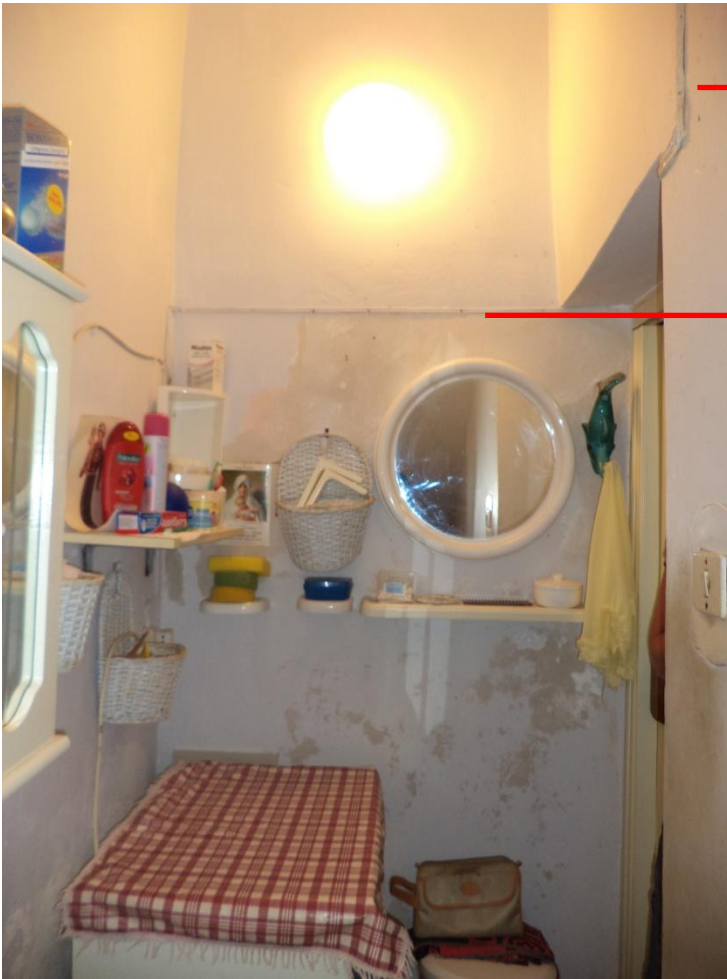
FOTO 27

PARTI IPIANTO  
ELETTRICO FUORI  
TRACCIA

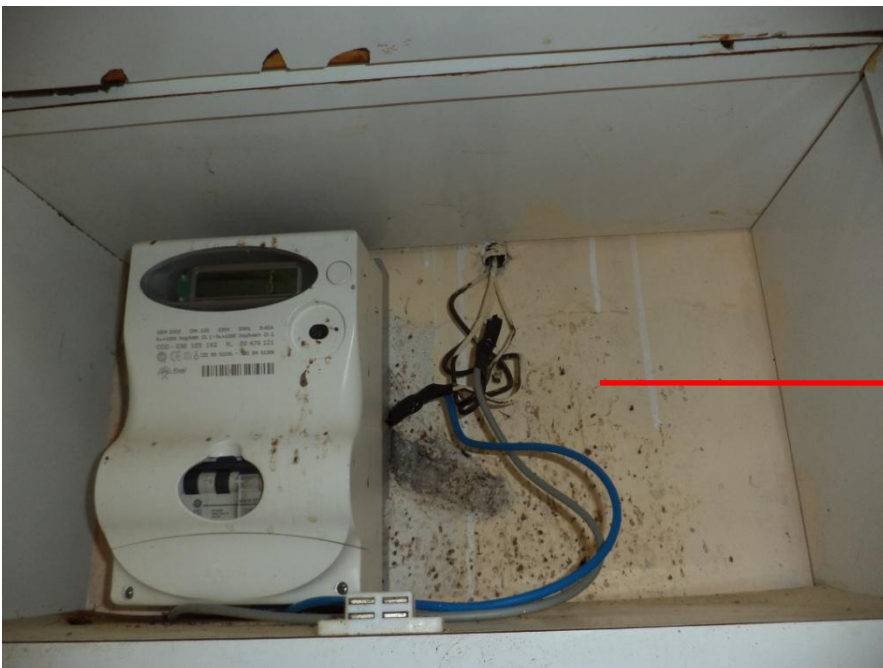
FOTO 28

CONTATORE....."  
"???????????"

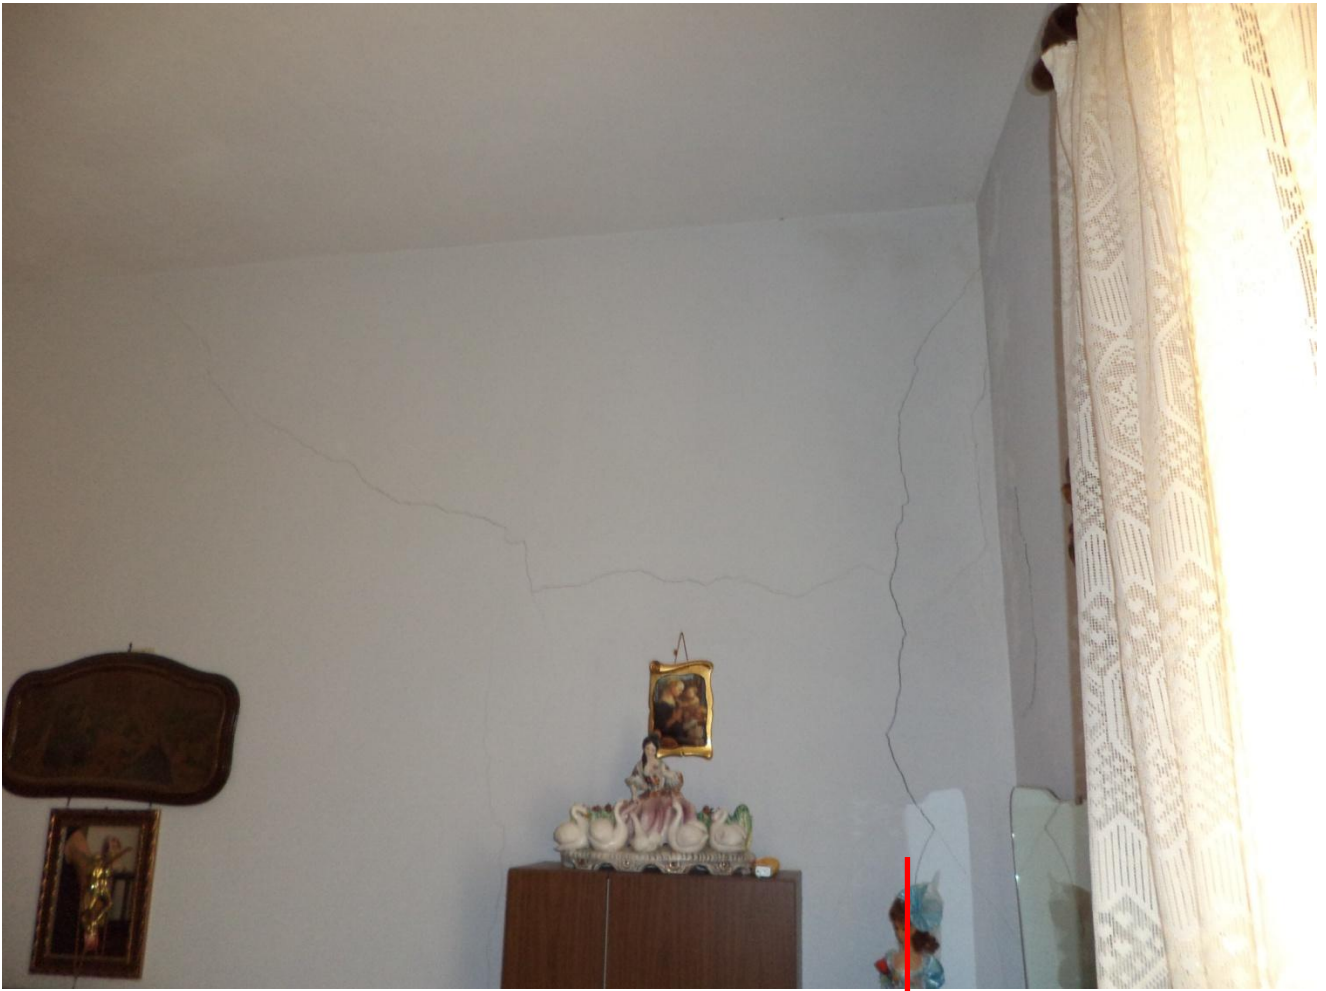
**FOTO 29**

LESIONI INTERNE PARETE SUD-EST  
CAMERA DA LETTO
