Tribunale di Nocera Inferiore

Procedura fallimentare:N.14/2009

DOCUMENTAZIONE FOTOGRAFICA

IMMOBILI UBICATI NEL COMUNE CASAL VELINO (SA)

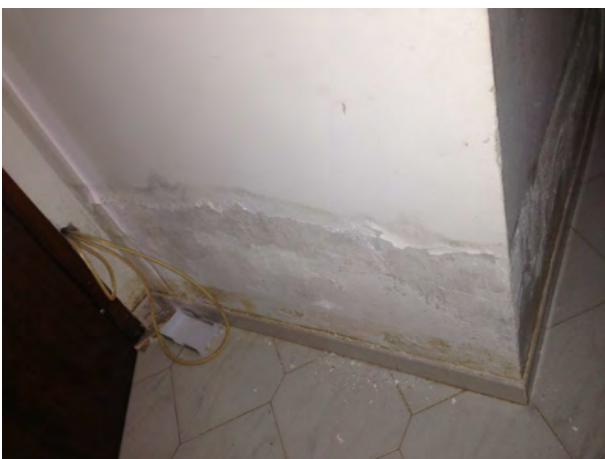
FOTO N.11: SOGGIORNO PIANO TERRA (umidità)

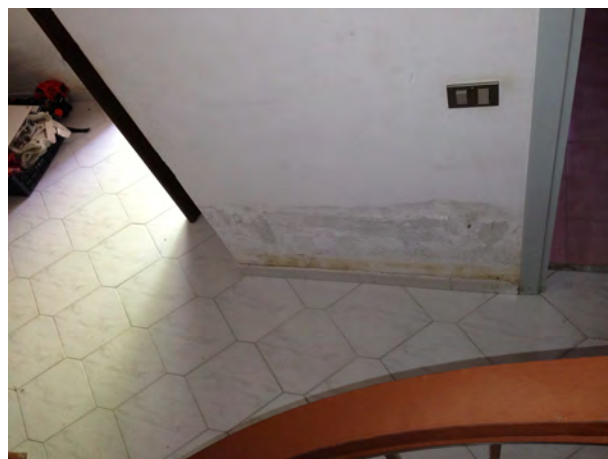
FOTO N.12: SOGGIORNO PIANO TERRA (umidità)

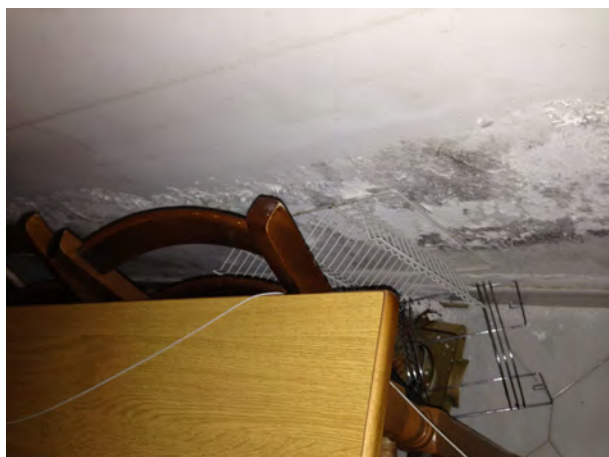
FOTO N.15: CUCINA PIANO TERRA (umidità)

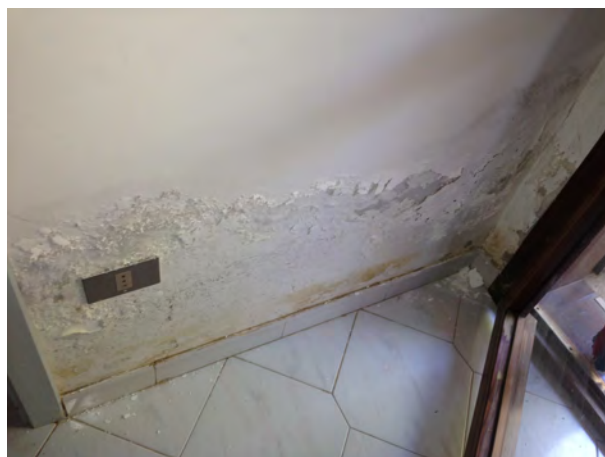
FOTO N.16: CUCINA PIANO TERRA (umidità)
