RELAZIONE DI CONSULENZA TECNICA D'UFFICIO

Procedura Esecutiva Immobiliare N. 409/2015 R.G. Es. Imm.

N.C.E.U. Comune di Villabate Fg. 3 - P.lla 1852 - Sub. 4 - p. 1°-2° - 3° (terrazzo di copertura)

Documentazione fotografica

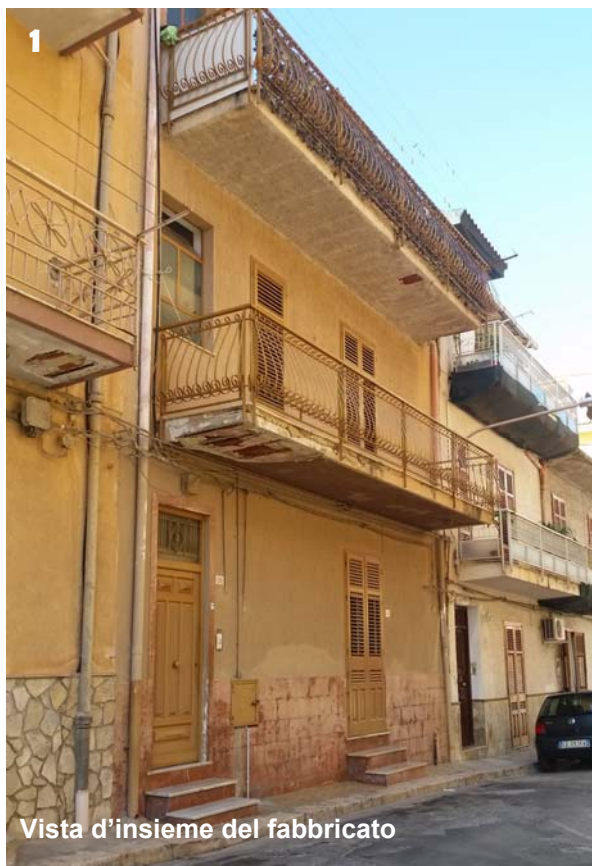
Vista d'insieme del fabbricato

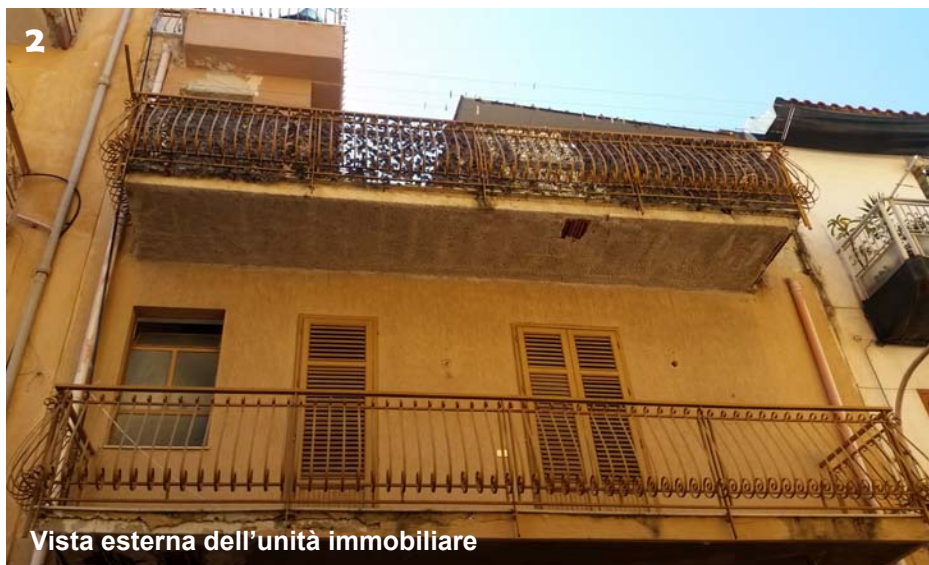
Vista esterna dell'unità immobiliare

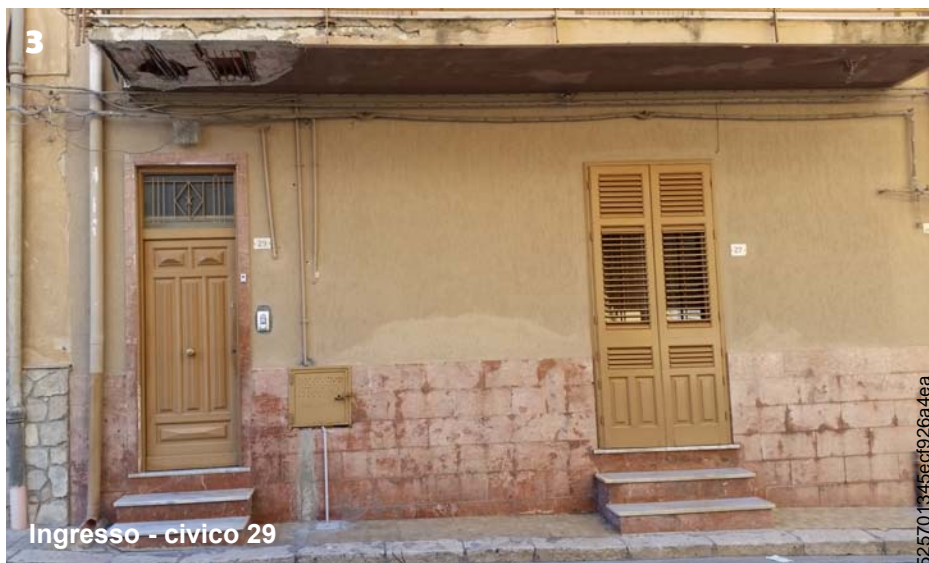
Ingresso - civico 29

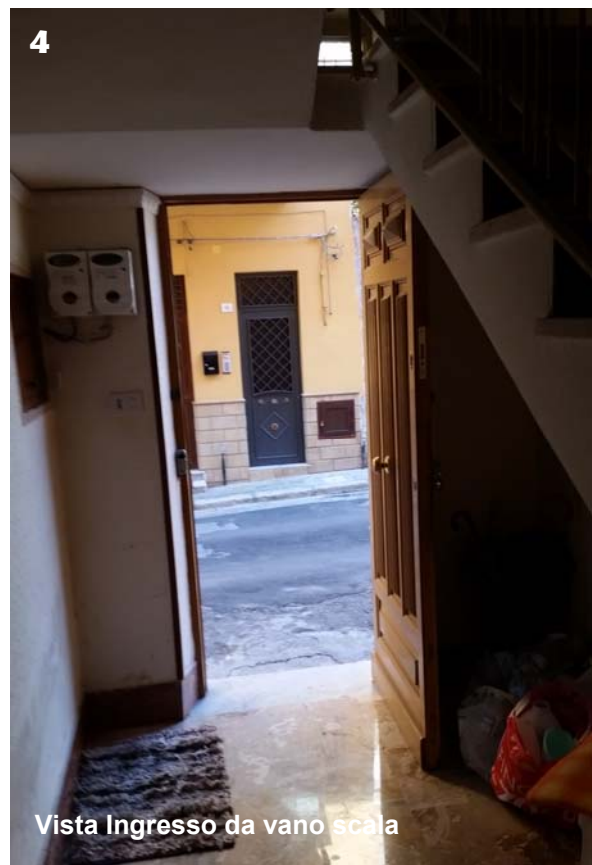
Vista Ingresso da vano scala

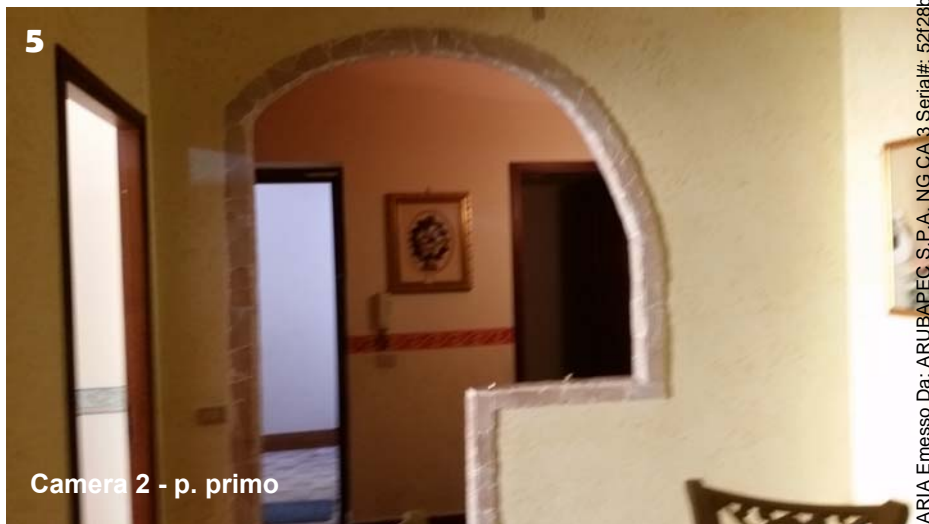
Camera 2 - p. primo

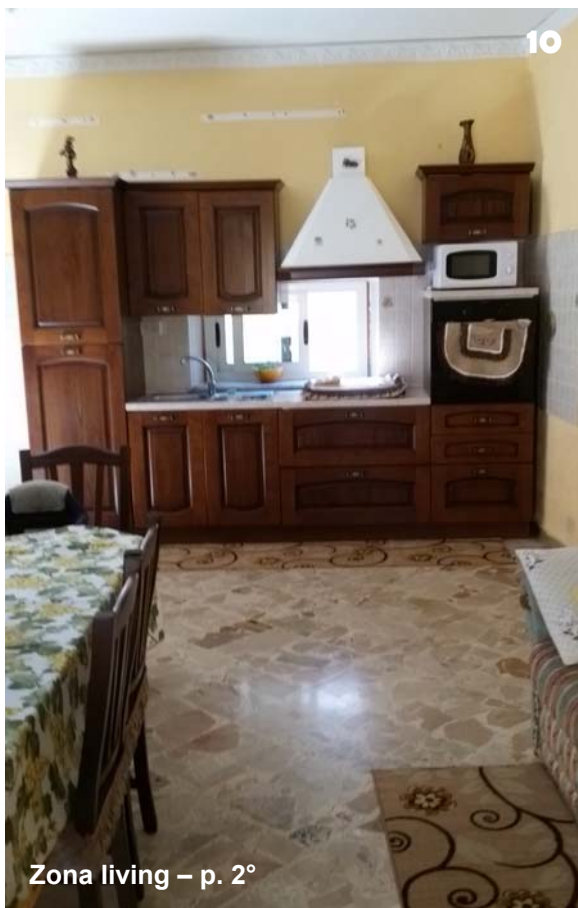
10

Zona living – p. 2°

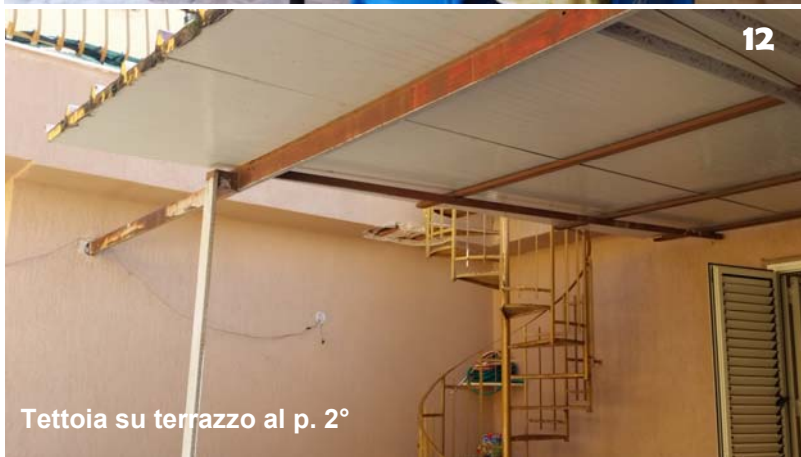
12

Tettoia su terrazzo al p. 2°

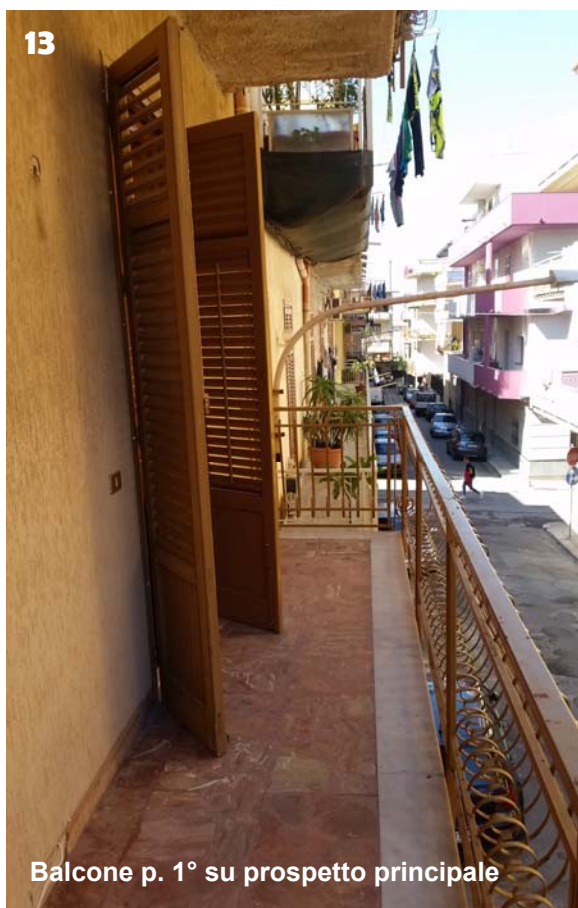
13

Balcone p. 1° su prospetto principale

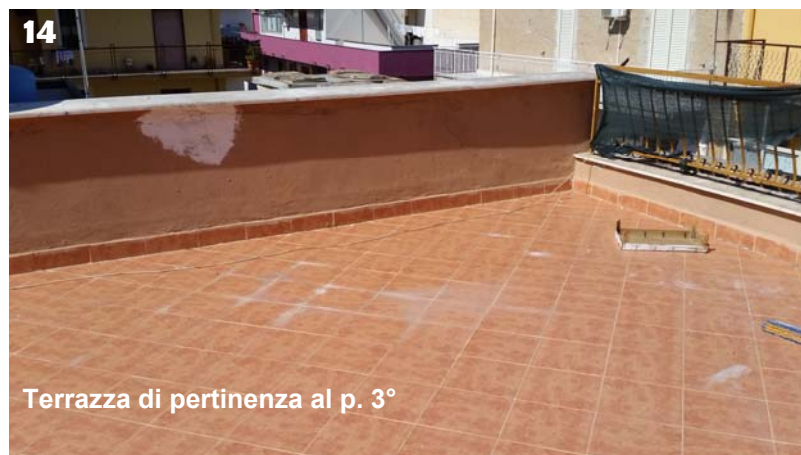
14

Terrazza di pertinenza al p. 3°

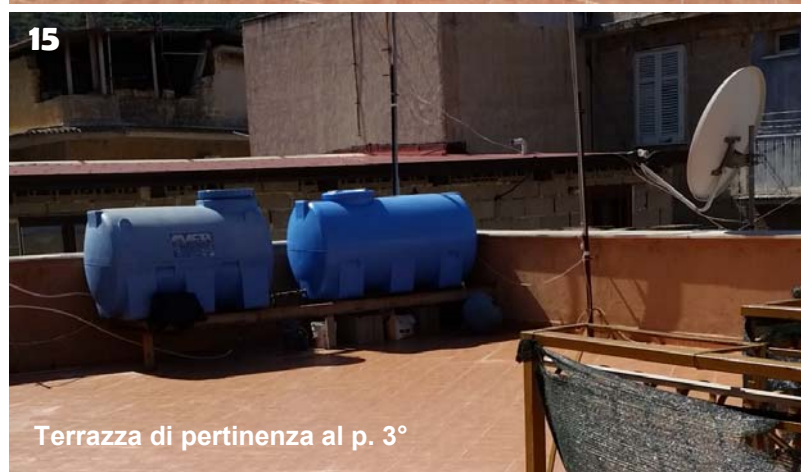
15

Terrazza di pertinenza al p. 3°

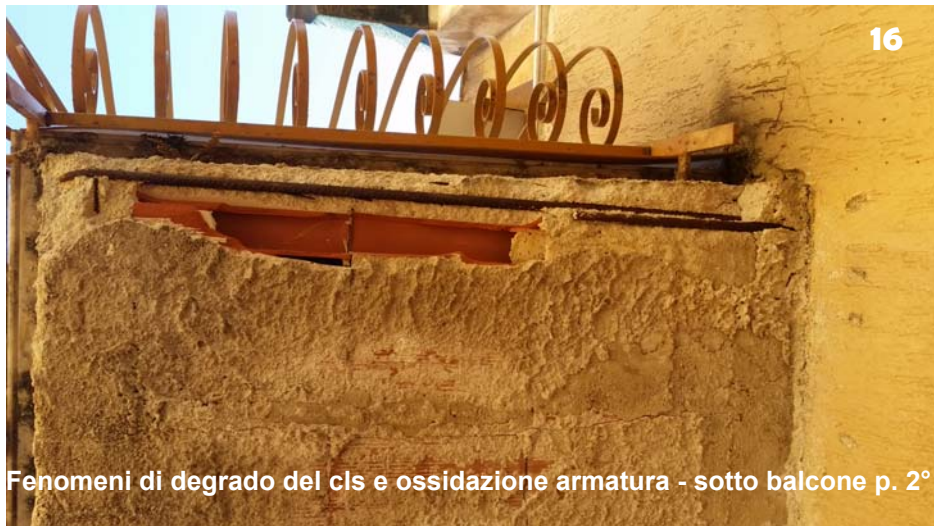
16

Fenomeni di degrado del cls e ossidazione armatura - sotto balcone p. 2°

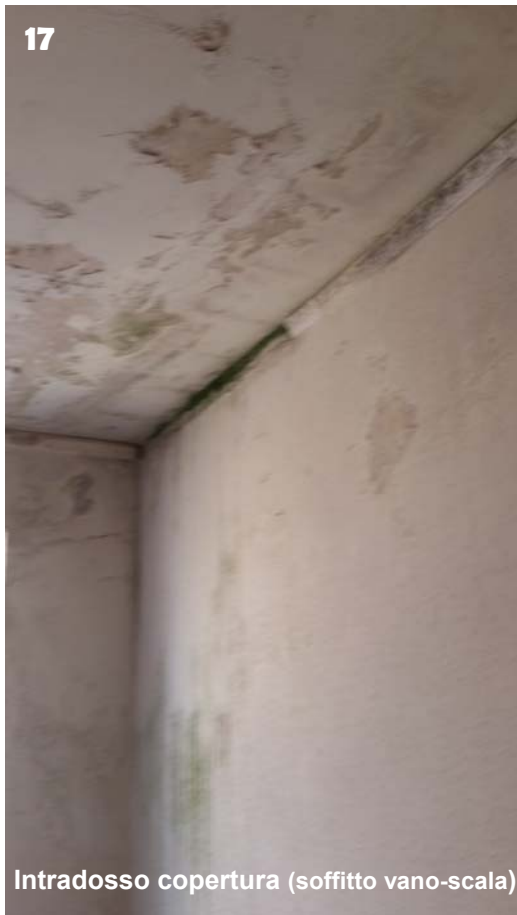
17

Intradosso copertura (soffitto vano-scala)

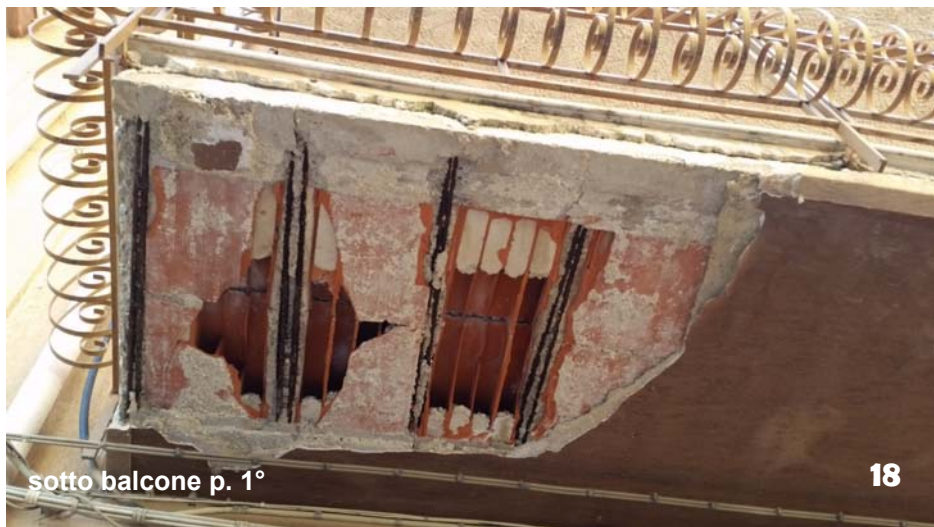
18

sotto balcone p. 1°

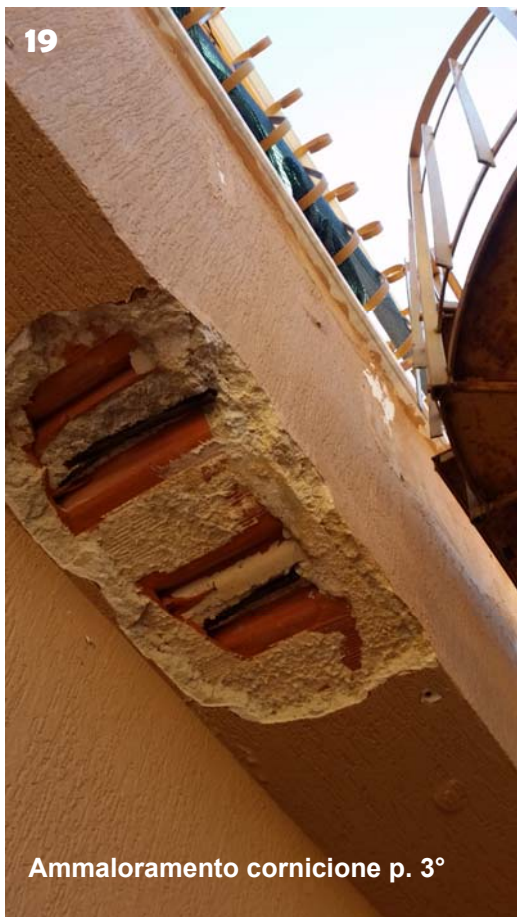
19

Ammaloramento cornicione p. 3°

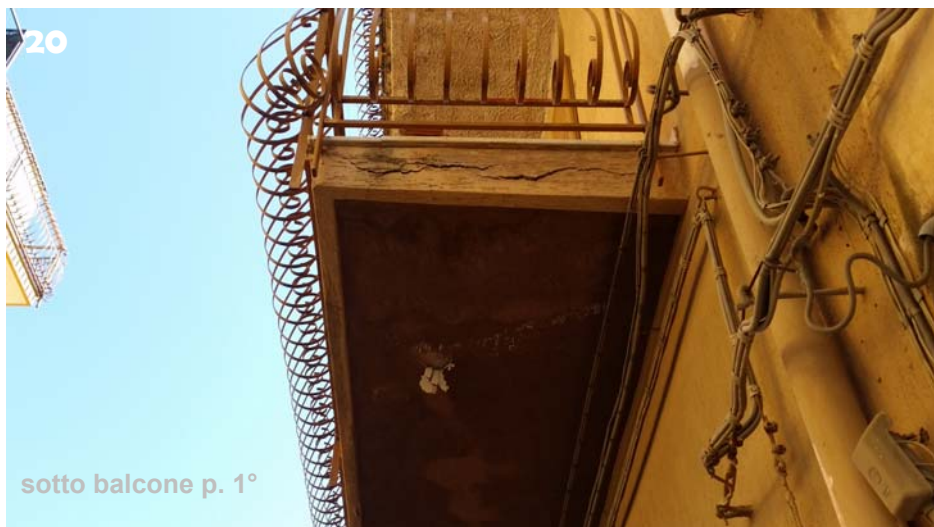
20

sotto balcone p. 1°

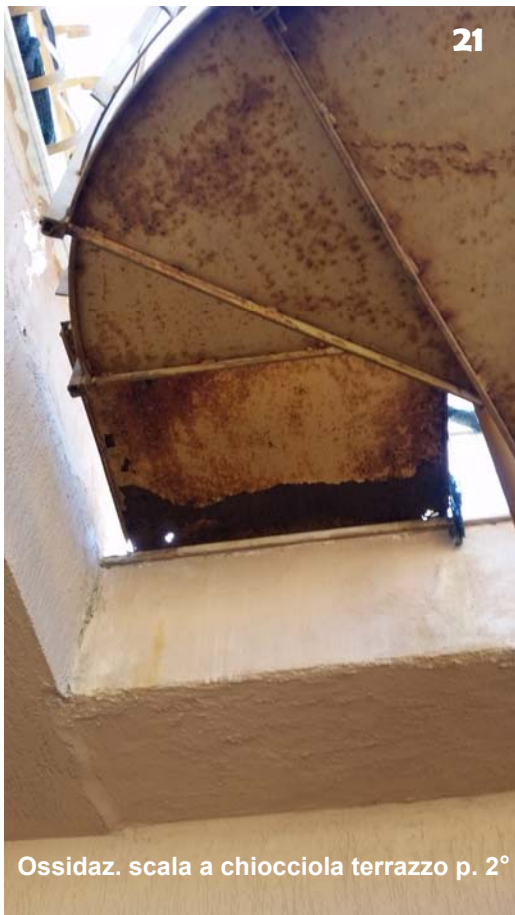
21

Ossidaz. scala a chiocciola terrazzo p. 2°

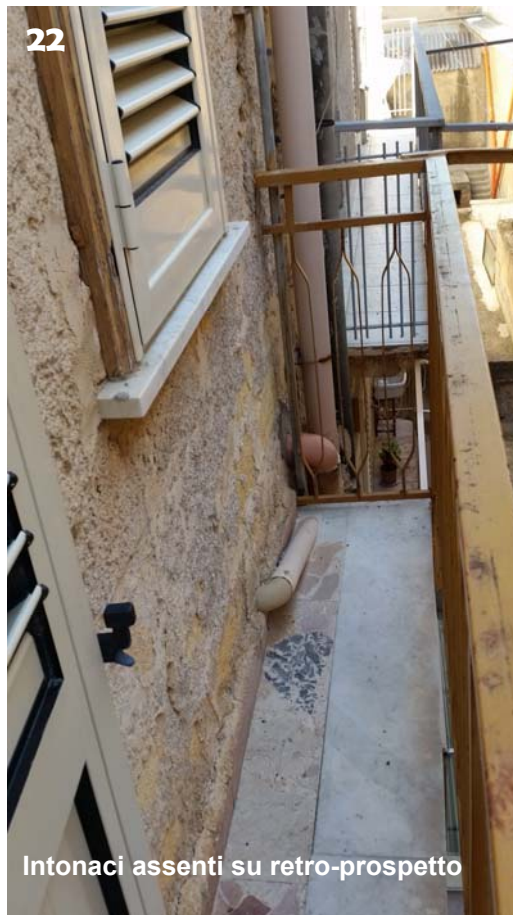
22

Intonaci assenti su retro-prospetto

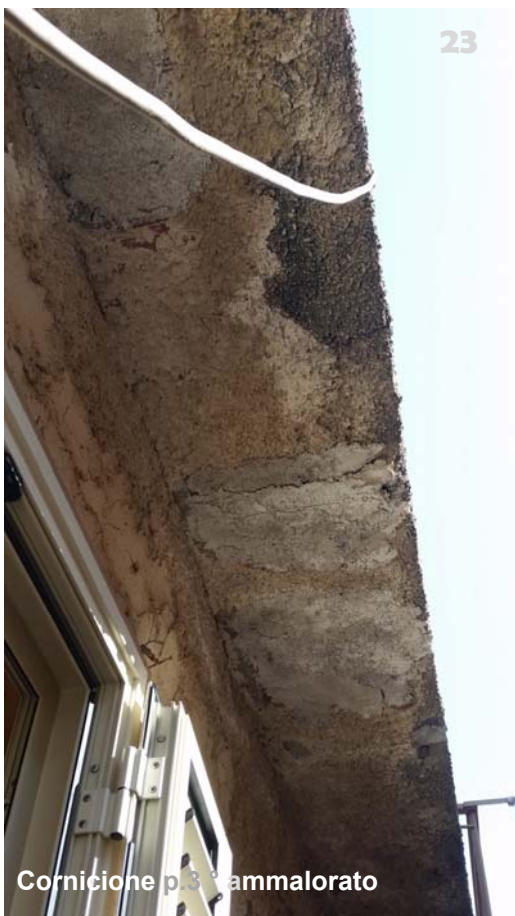
23

Cornicione p.3 ammalorato

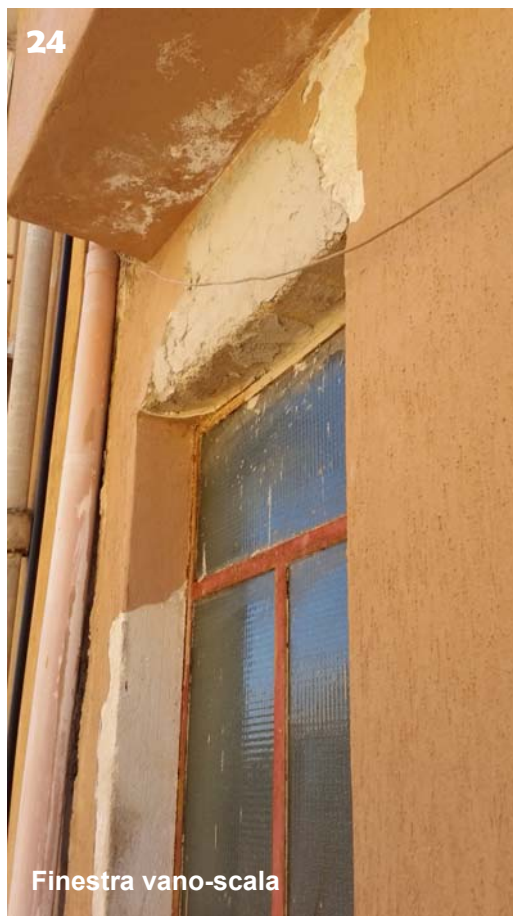
24

Finestra vano-scala
