DOCUMENTAZIONE FOTOGRAFICA

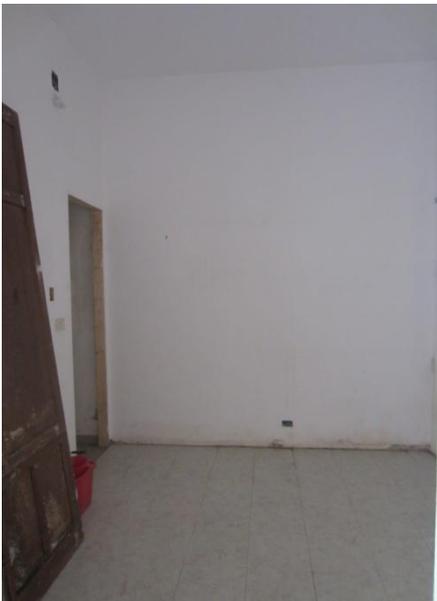
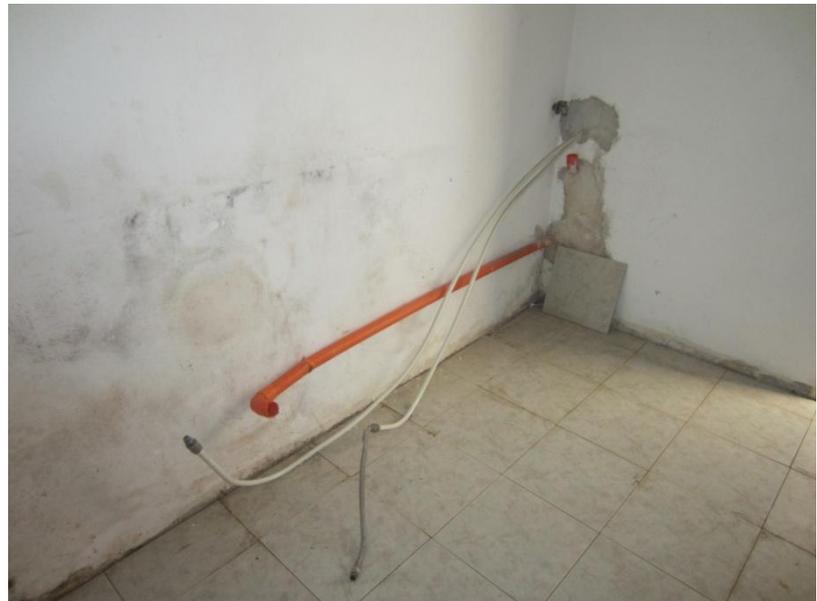
Foto 21 - 22: Caratteristiche ambiente cucina con impianto idrico in rifacimento

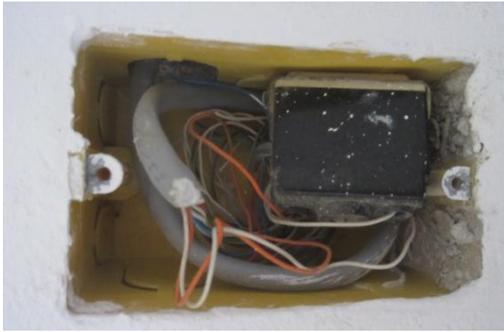
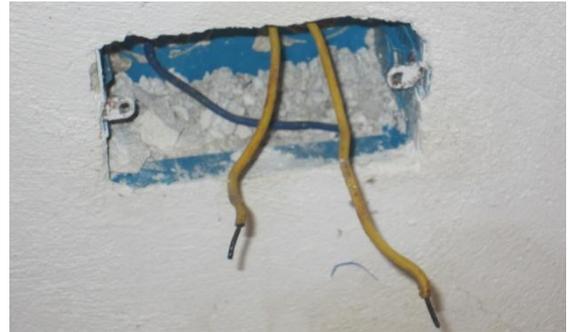
Foto 23 - 24: Impianto elettrico in rifacimento ambiente cucina

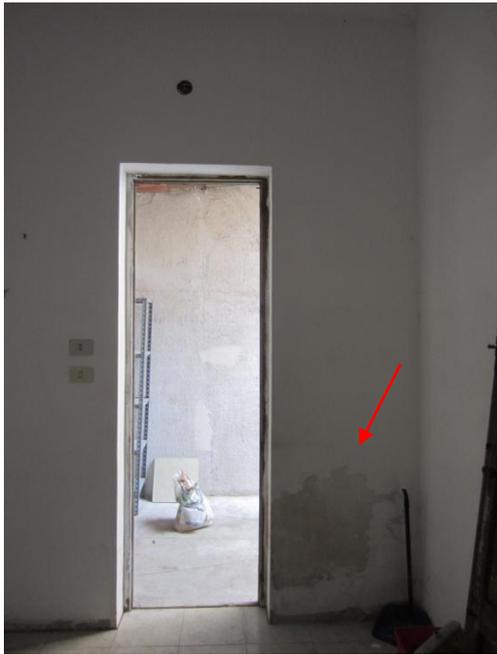
Foto 25: Cucina con umidità lato chiostrina

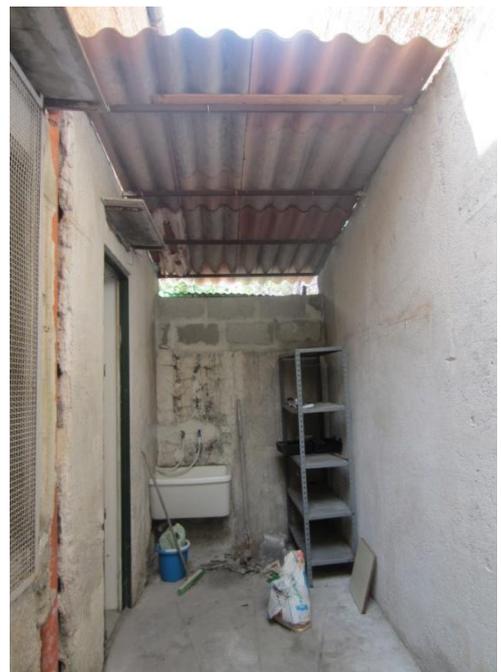
Foto 28: Copertura precaria chiostrina; pila con punto acqua; ingresso cucina

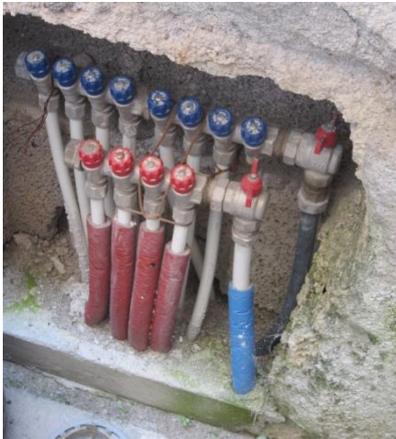
Foto 31: Collettori nuovo impianto idrico

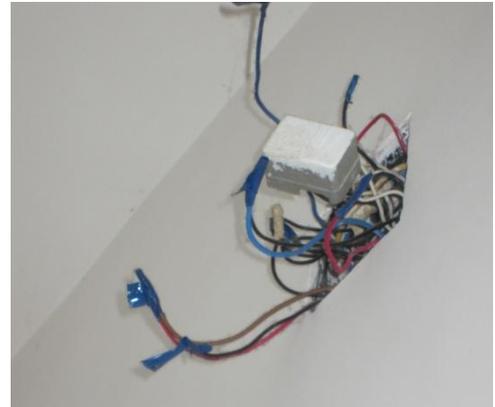
Foto 32: Impianto elettrico in rifacimento

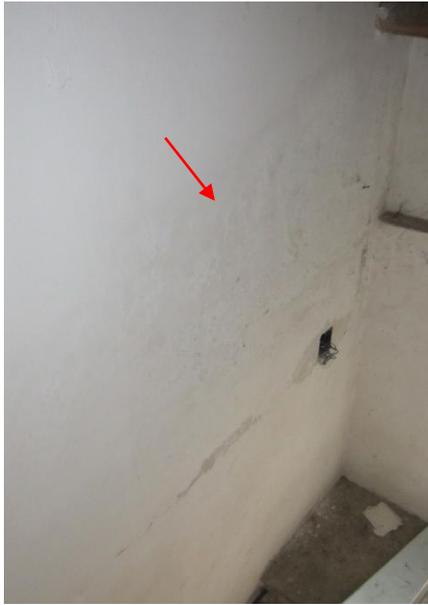
Foto 35: Tracce umidità vano scala

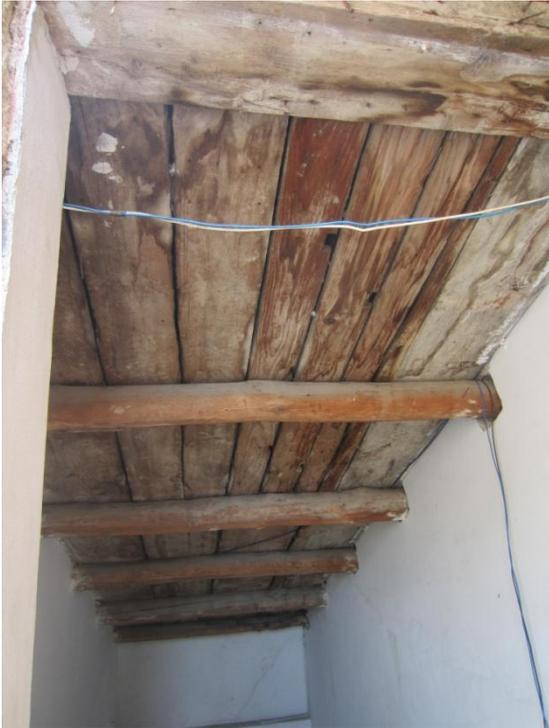
Foto 41: Orditura in legno della copertura torrino scala

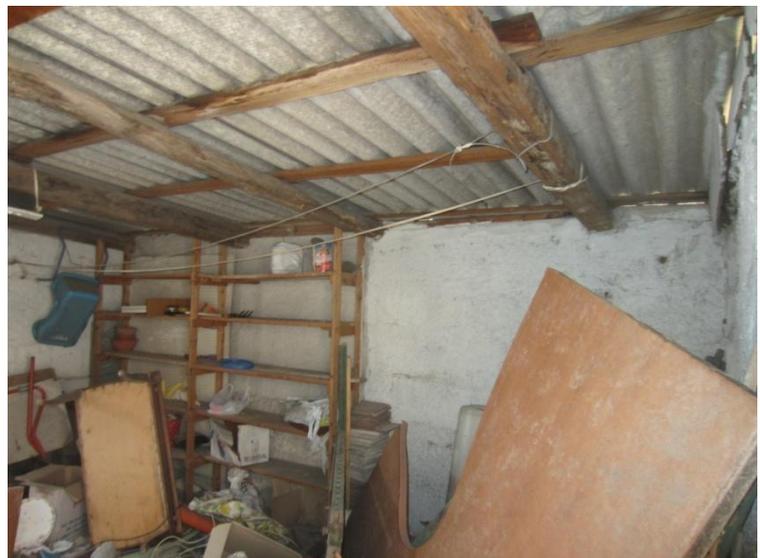
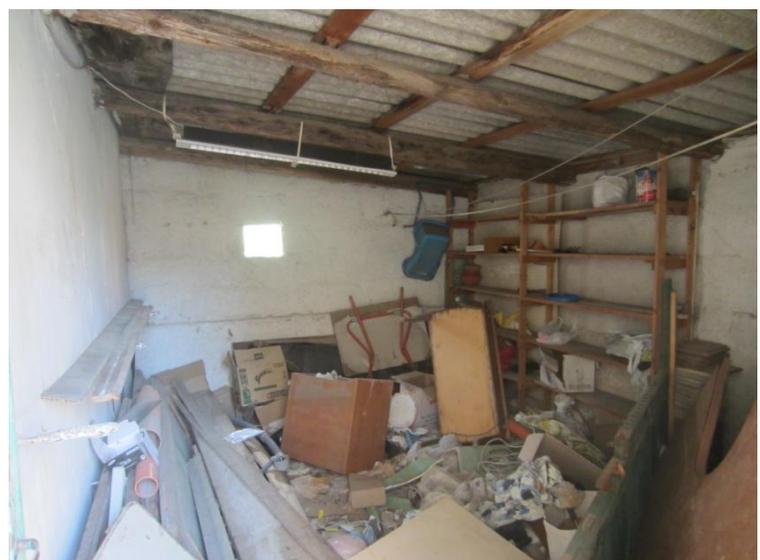
Foto 44 - 45: Caratteristiche copertura locale di sgombero

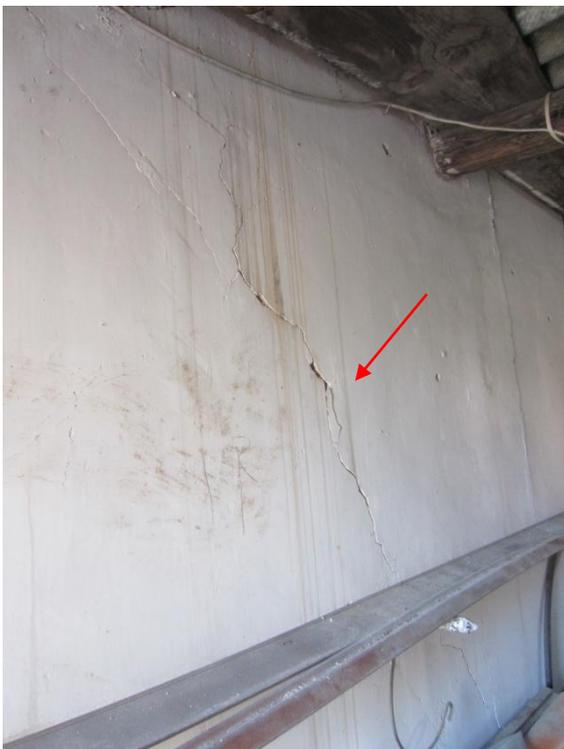
Foto 43: Parete locale di sgombero con lesioni a confine con proprietà di terzi
