TRIBUNALE DI MANTOVA

Perizia dell'Esperto ex art. 568 c.p.c. Arch. Moffa Rosanna, nell'Esecuzione Immobiliare 3/2018 del R.G.E.

DOCUMENTAZIONE FOTOGRAFICA

Mantova, lì 13 agosto 2018

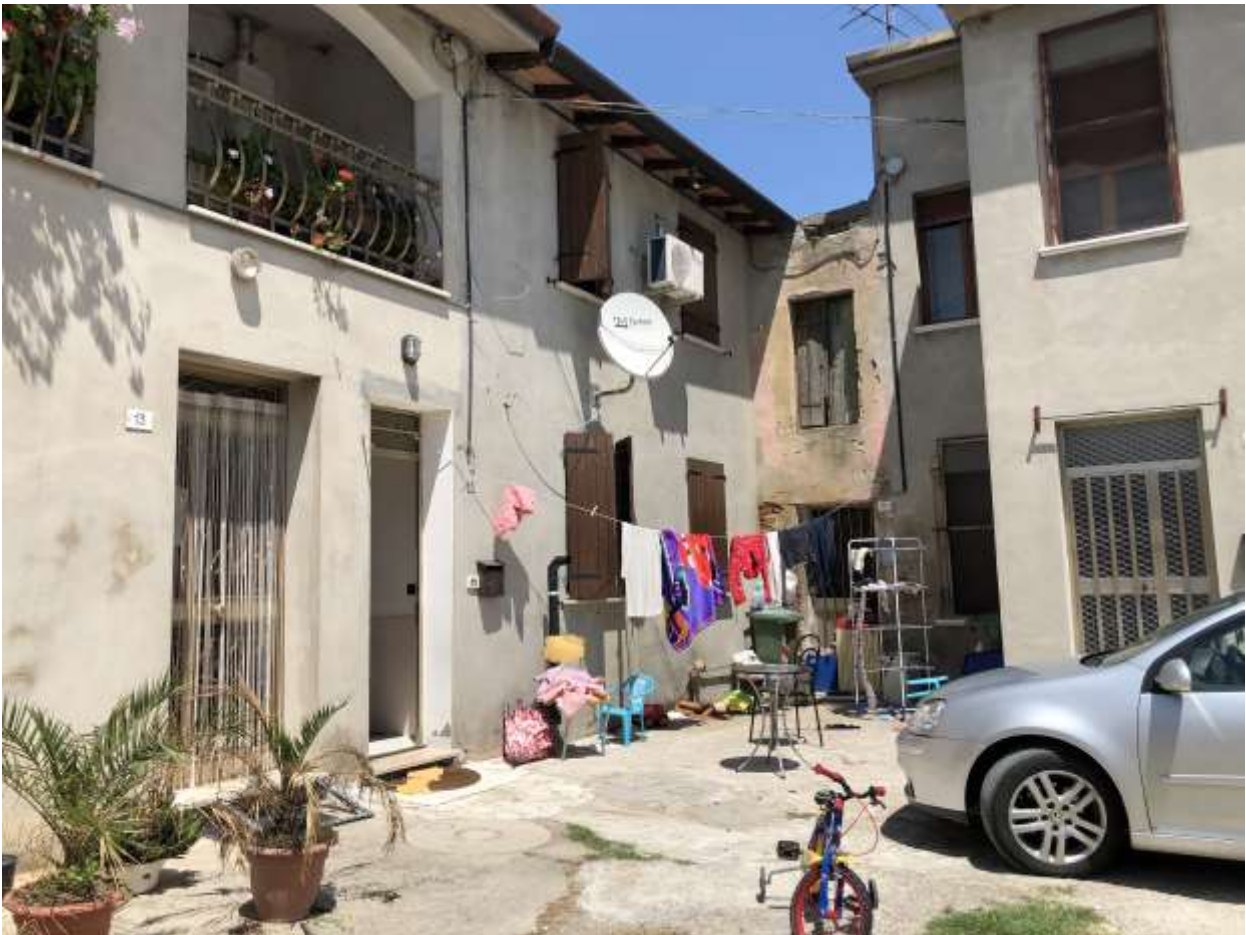
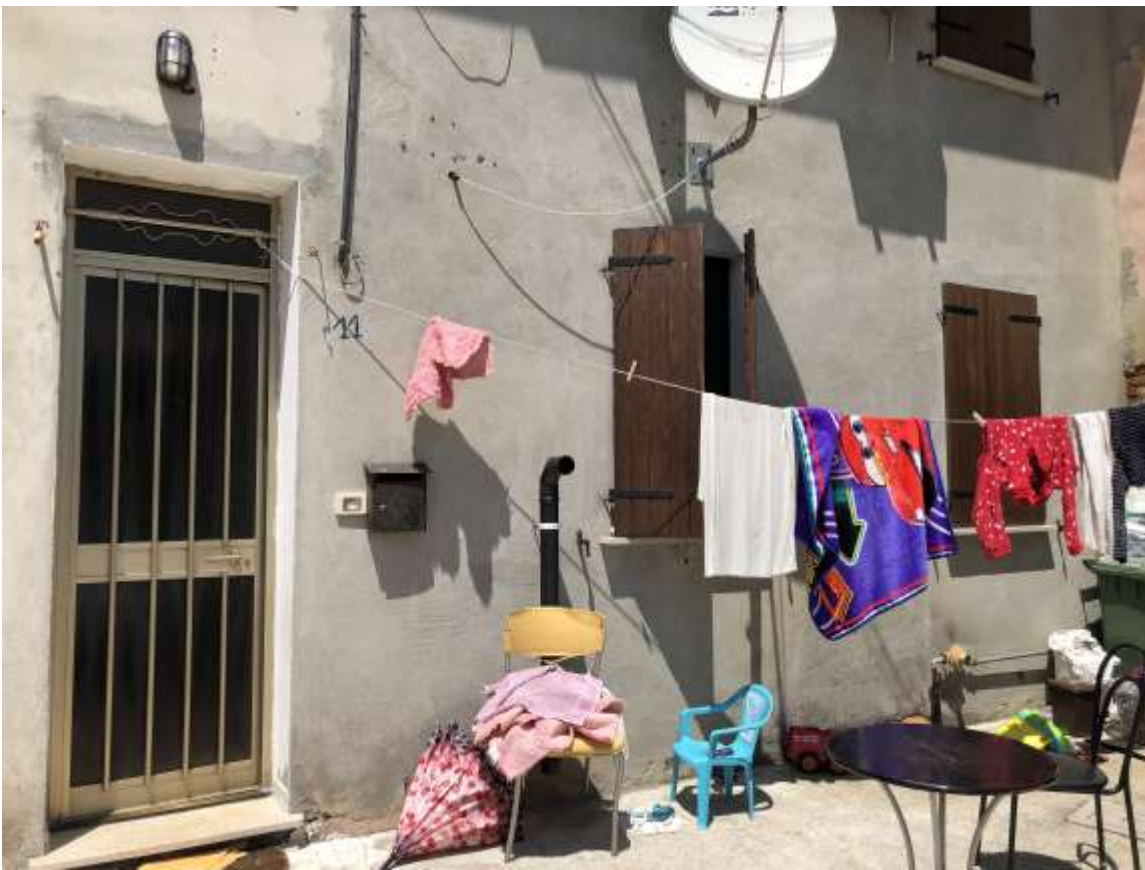
Foto 1 e 2: vedute esterne dell'abitazione in via Gabbiana a San Rocco di Quistello

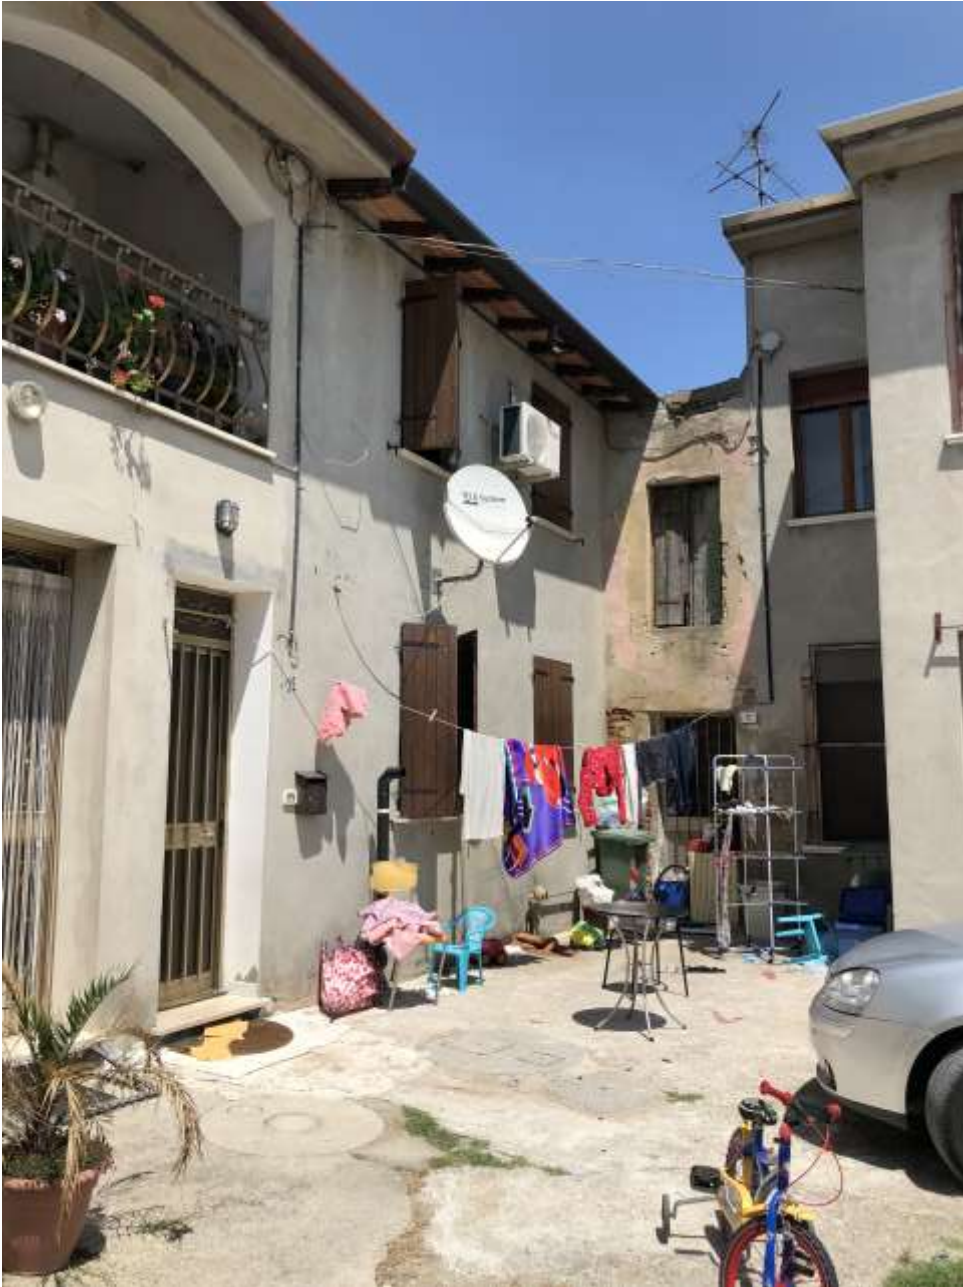
Foto 3: vedute esterna con zona cortiva comune

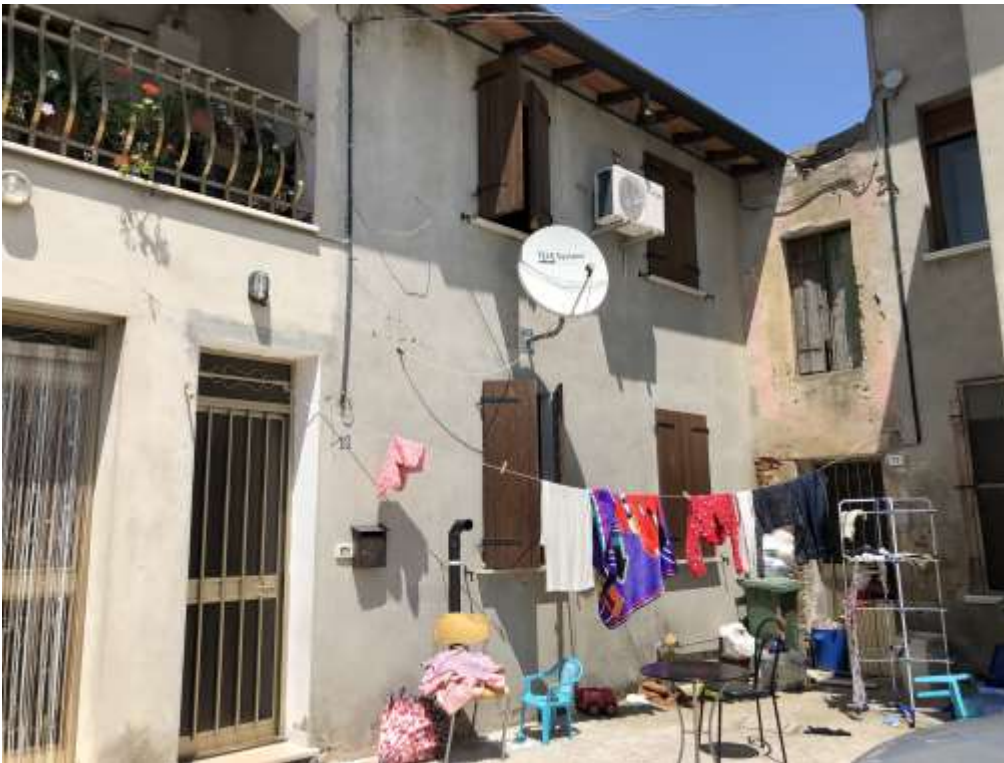
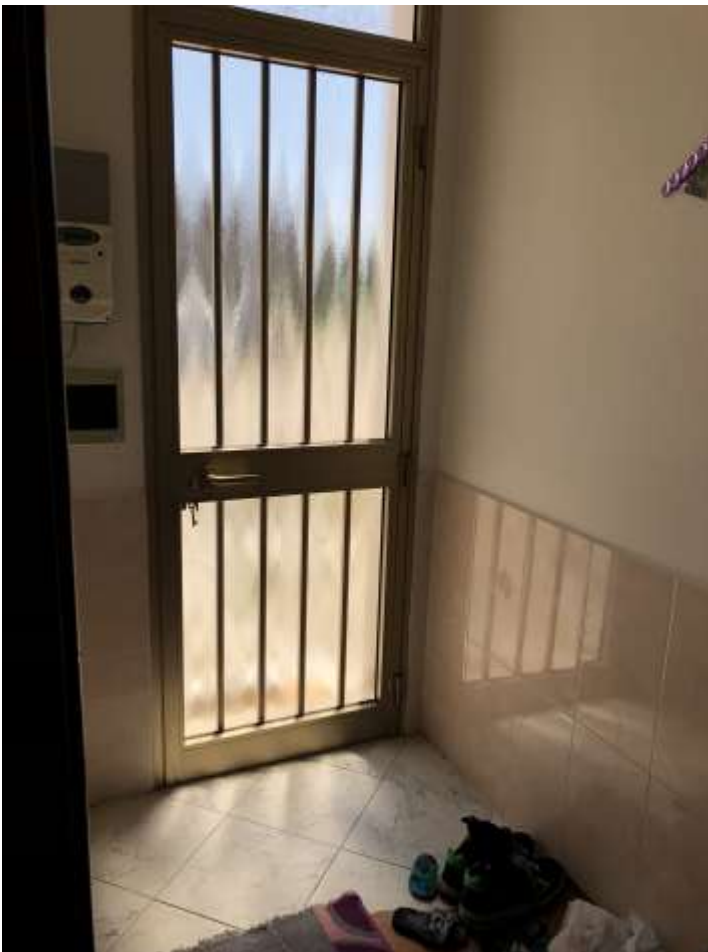
Foto 4 e 5: veduta del portoncino di ingresso all'abitazione dall'esterno e dall'interno

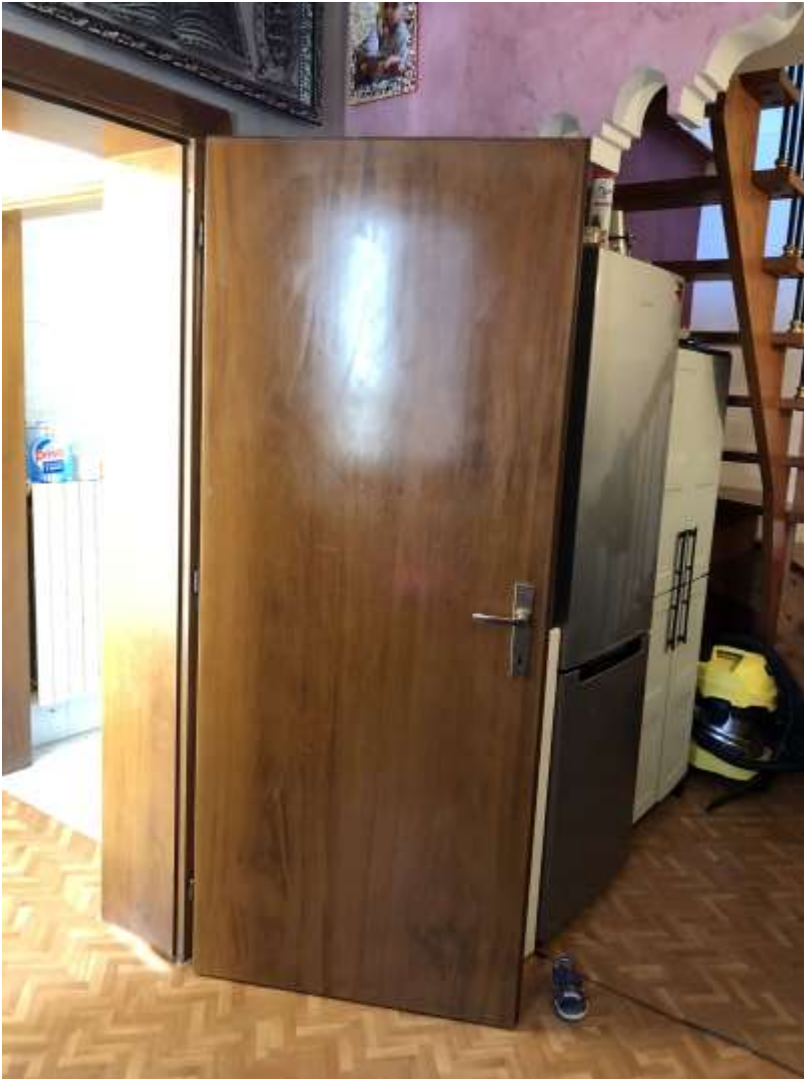
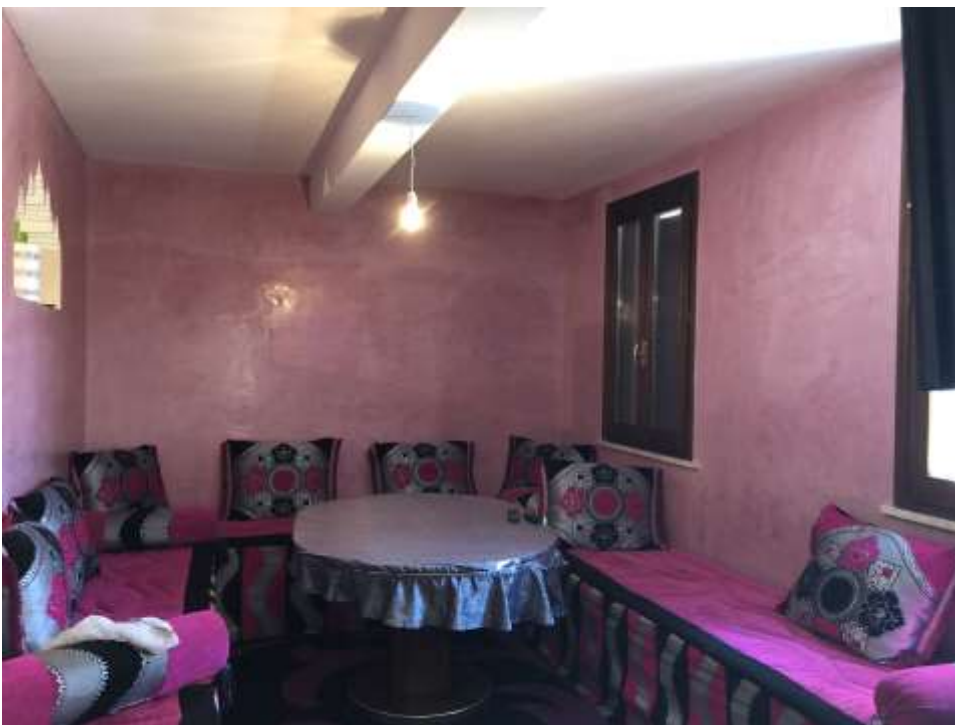
Foto 6 e 7: porta di ingresso nella sala e immagine della sala con le due finestre

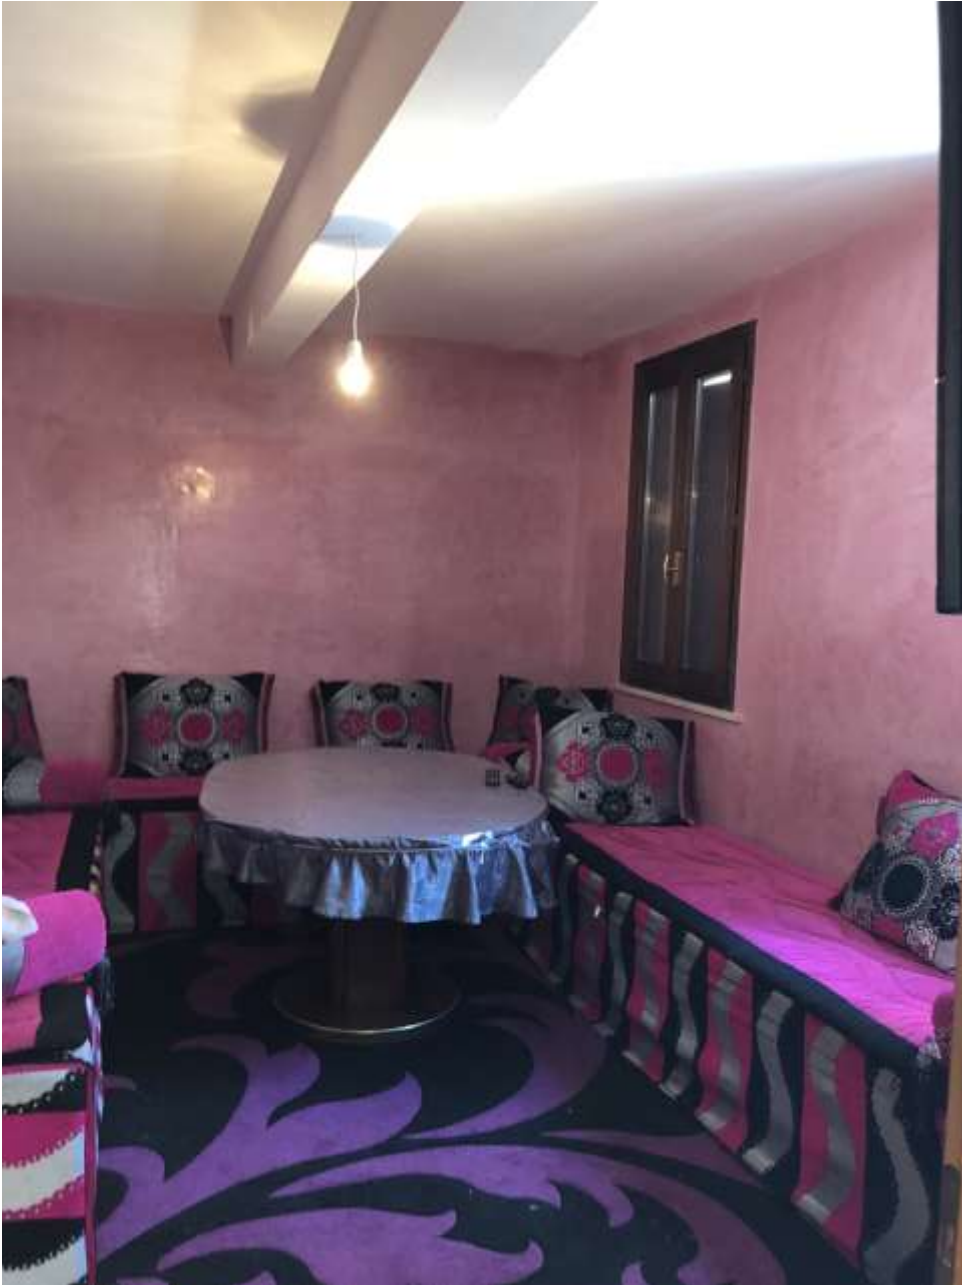
Foto 8: immagine della sala con controsoffitto in cartongesso e trave finta

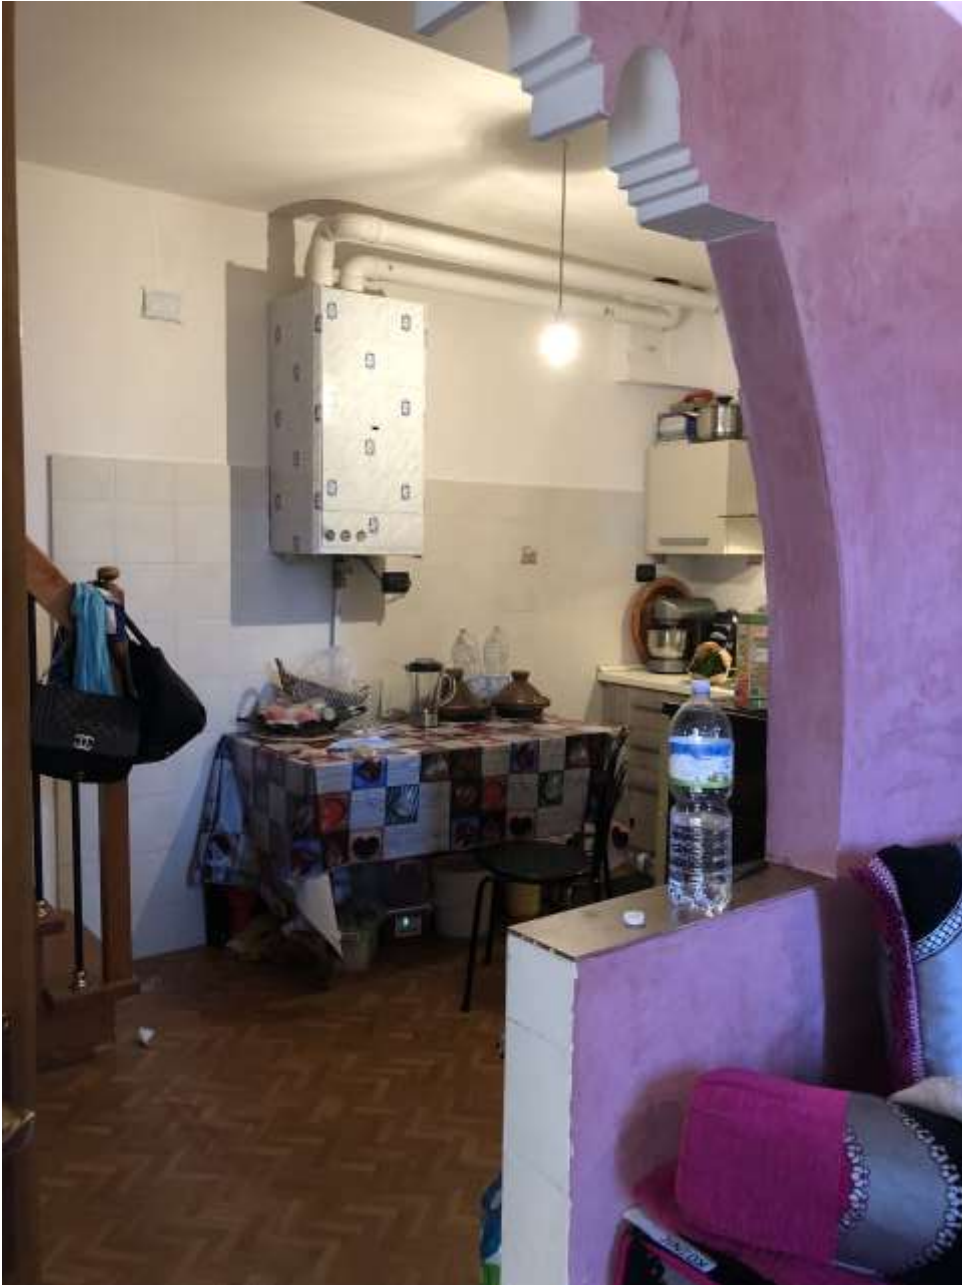
Foto 9: parete divisoria tra sala e cucina

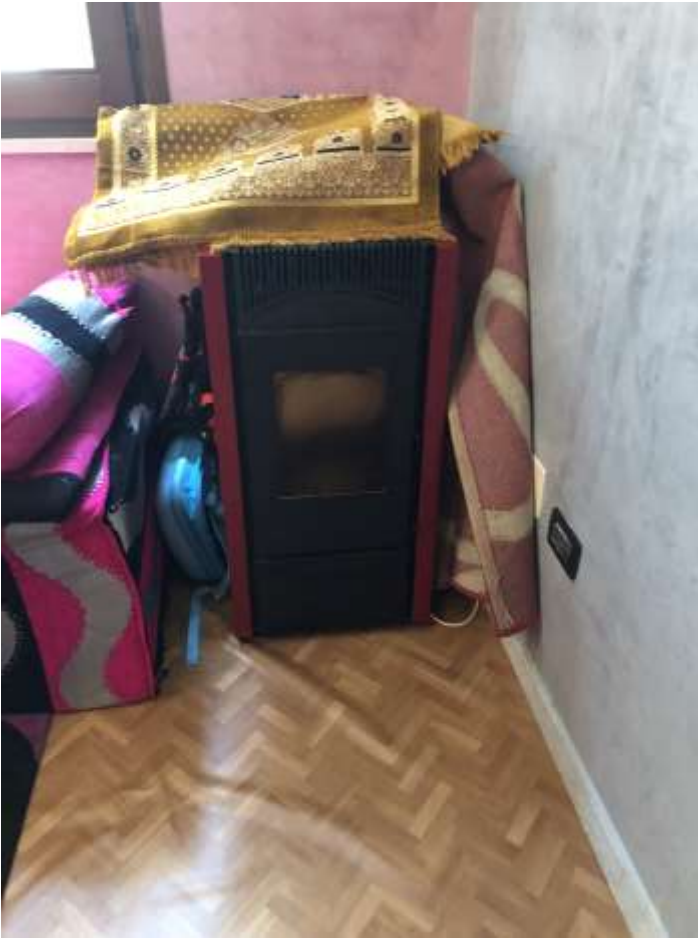
Foto 10 e 11: particolare presa elettrica e stufa a pellet nella sala

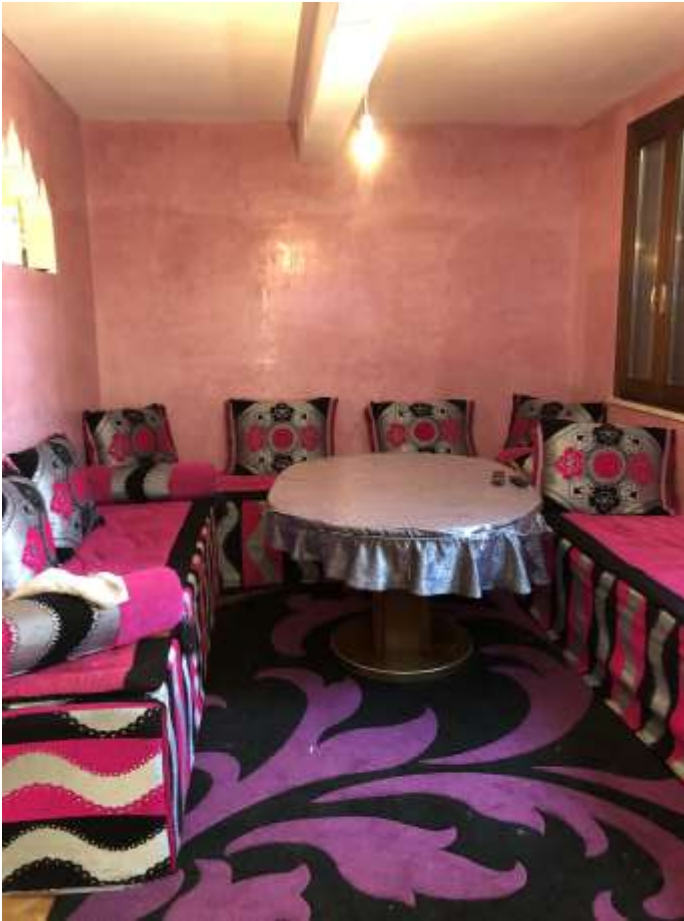
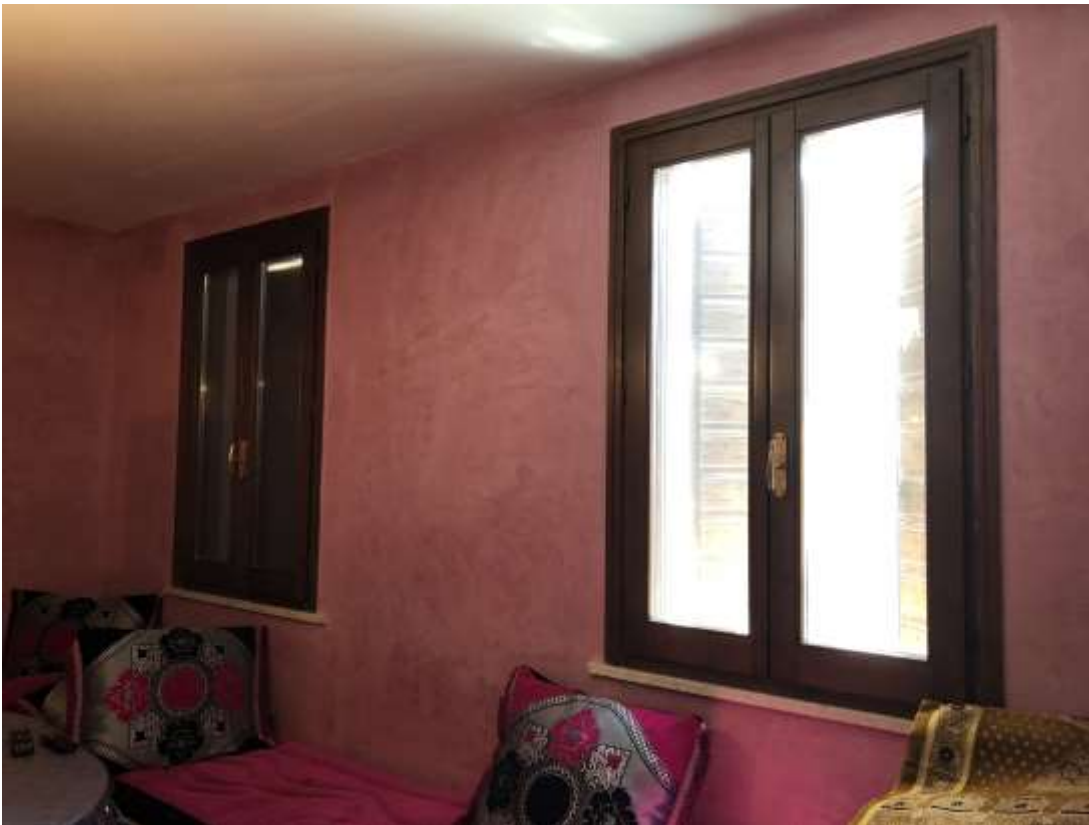
Foto 12 e 13: altre vedute della sala con controsoffitto in cartongesso (che ha ridotto l'altezza interna dei locali)

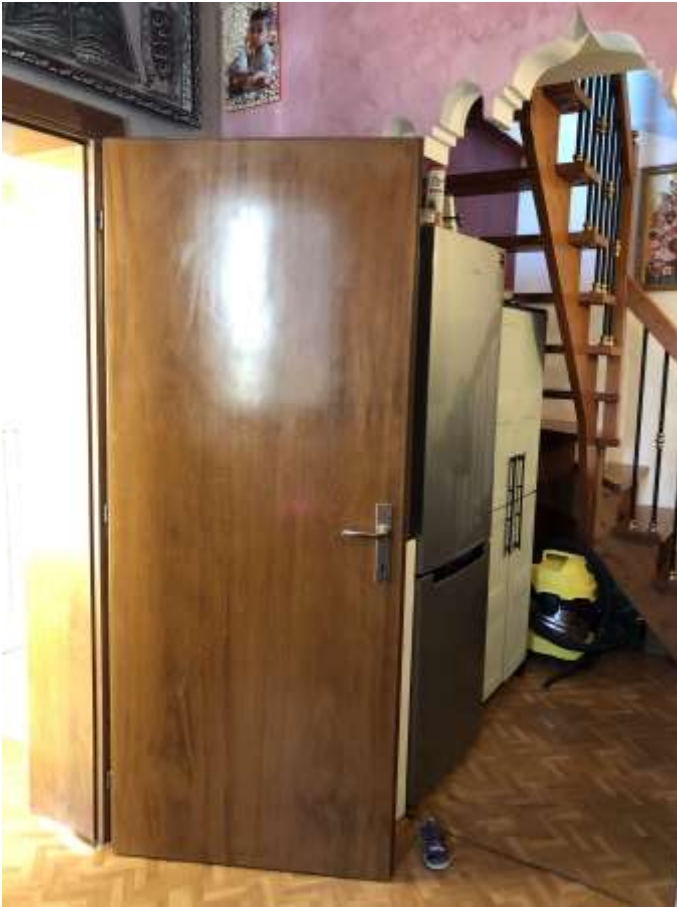
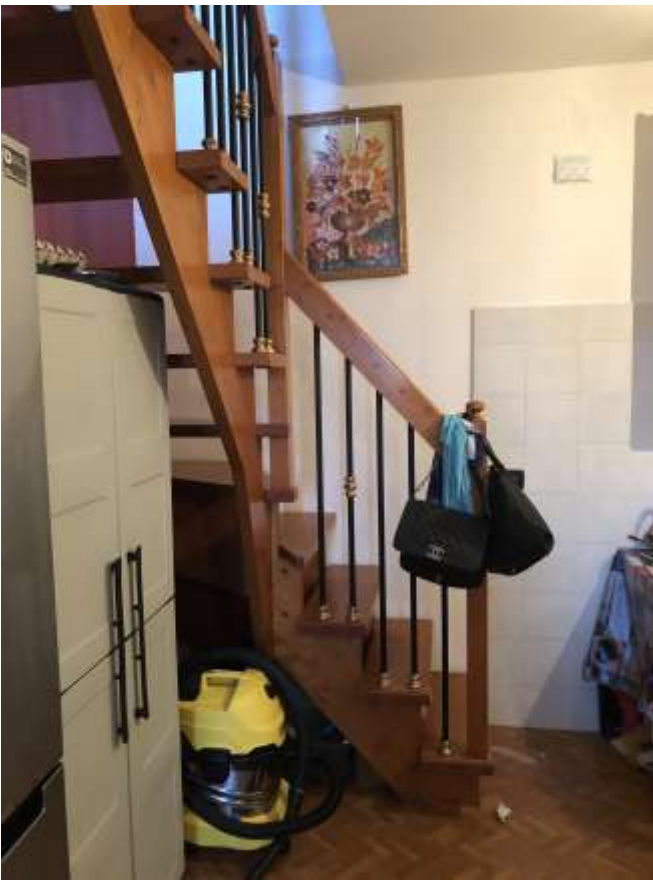
Foto 14 e 15: scala in legno di accesso al piano primo posizionata in cucina

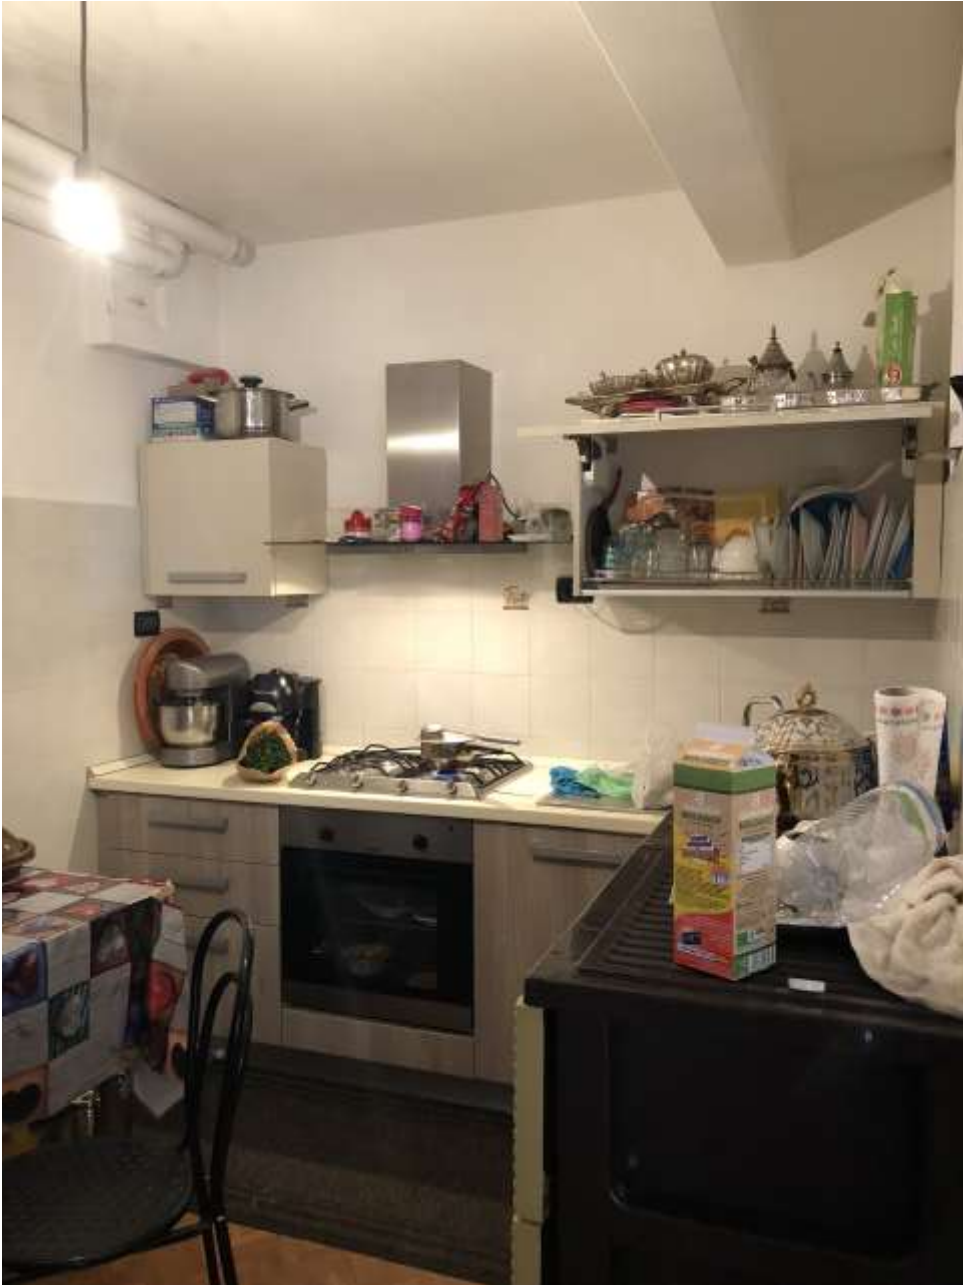
Foto 16: immagine della cucina con controsoffitto in cartongesso

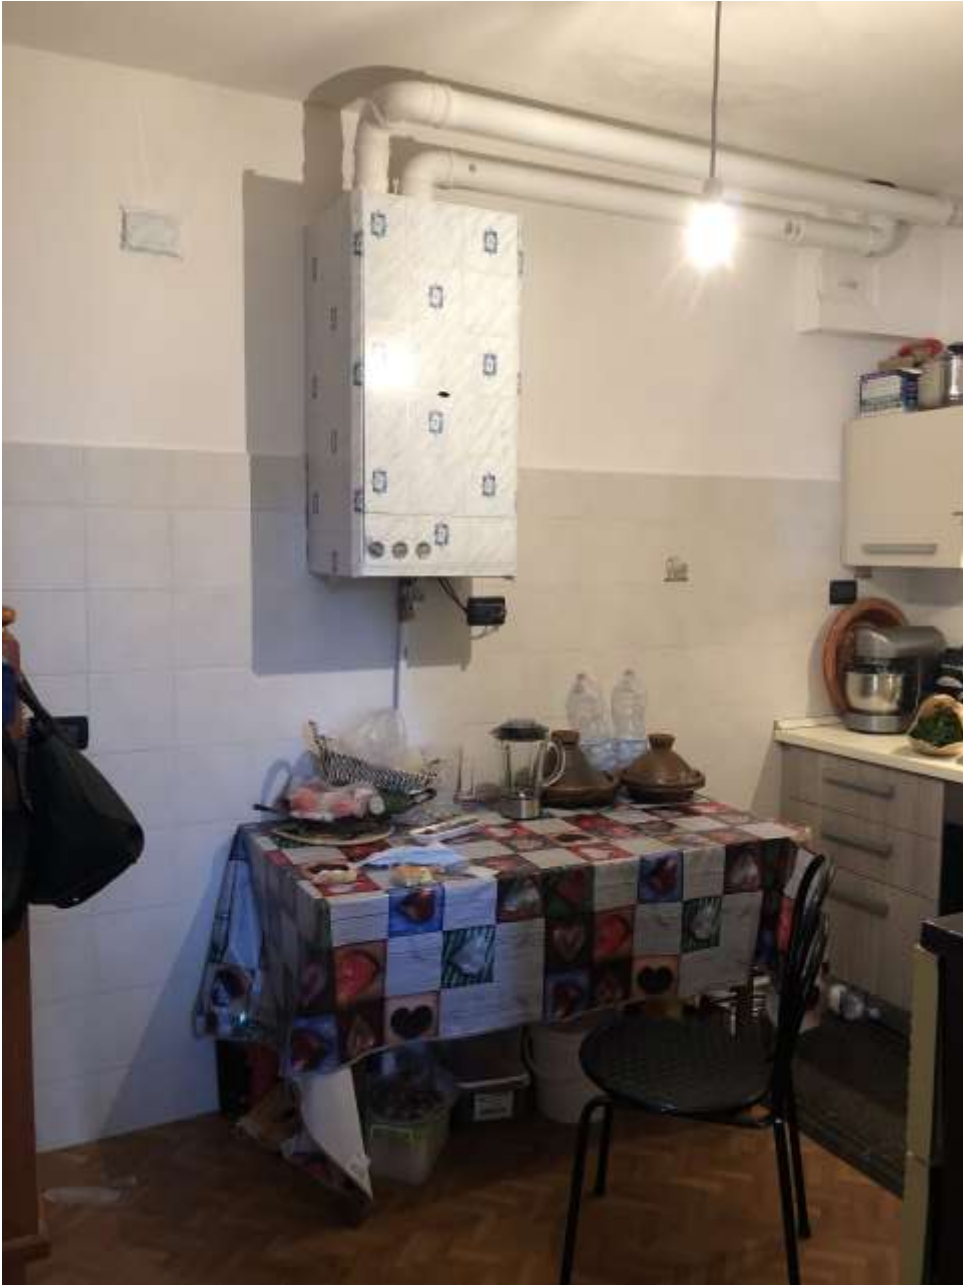
Foto 17: veduta della cucina con rivestimento di mattonelle in ceramica fino a circa 170 cm

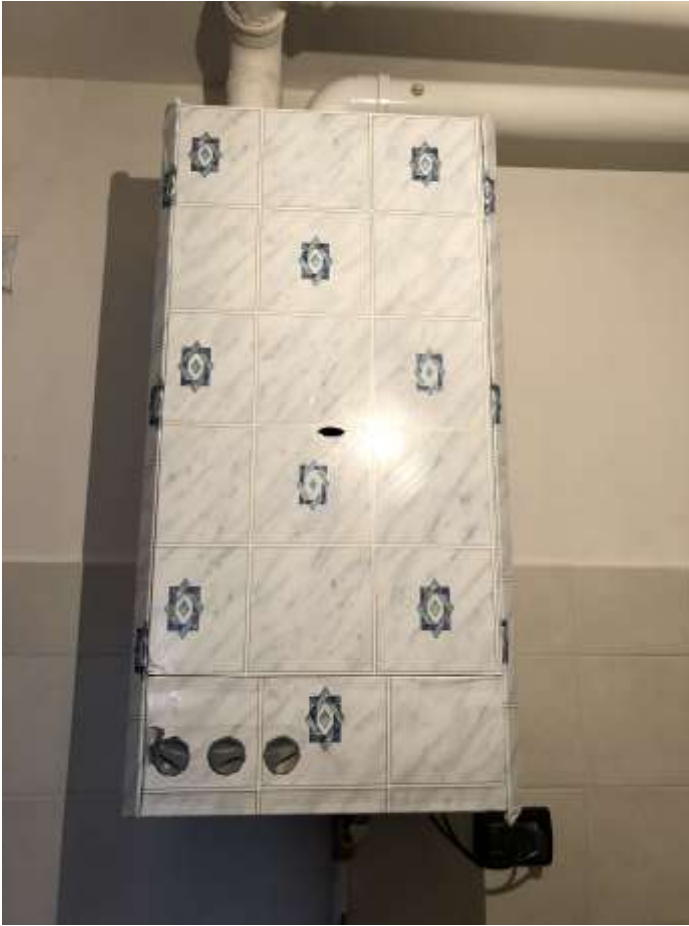
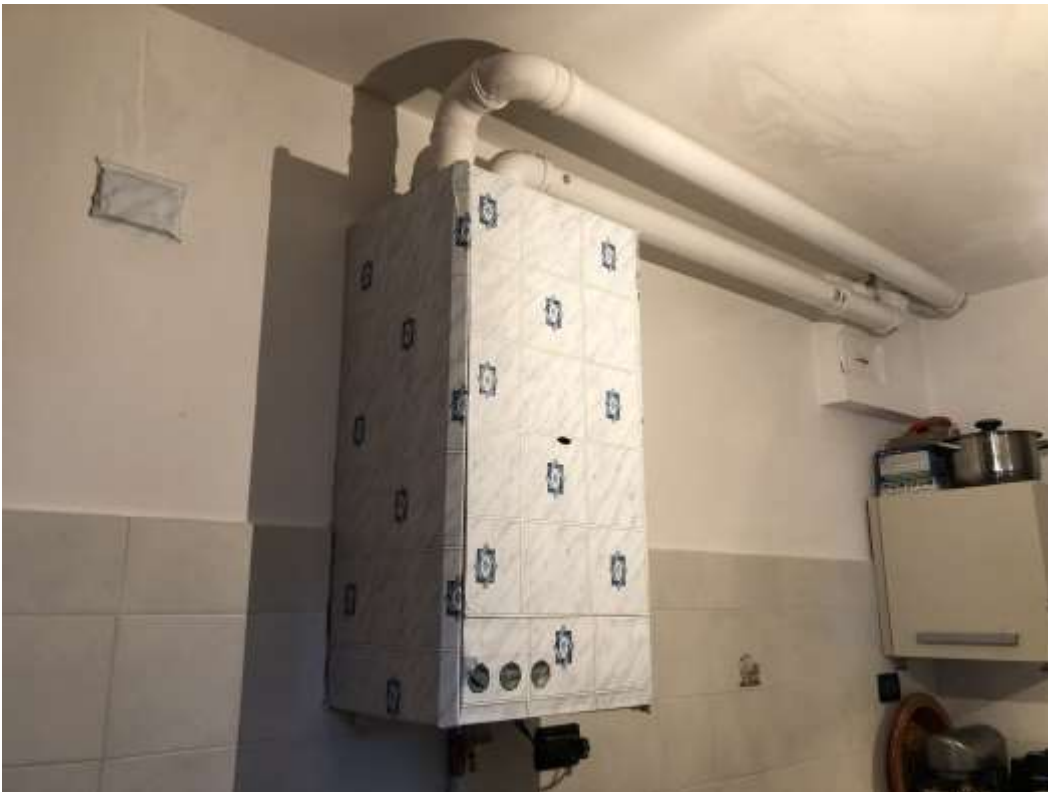
Foto 18 e 19: immagini della caldaia per riscaldamento e acqua calda sanitaria

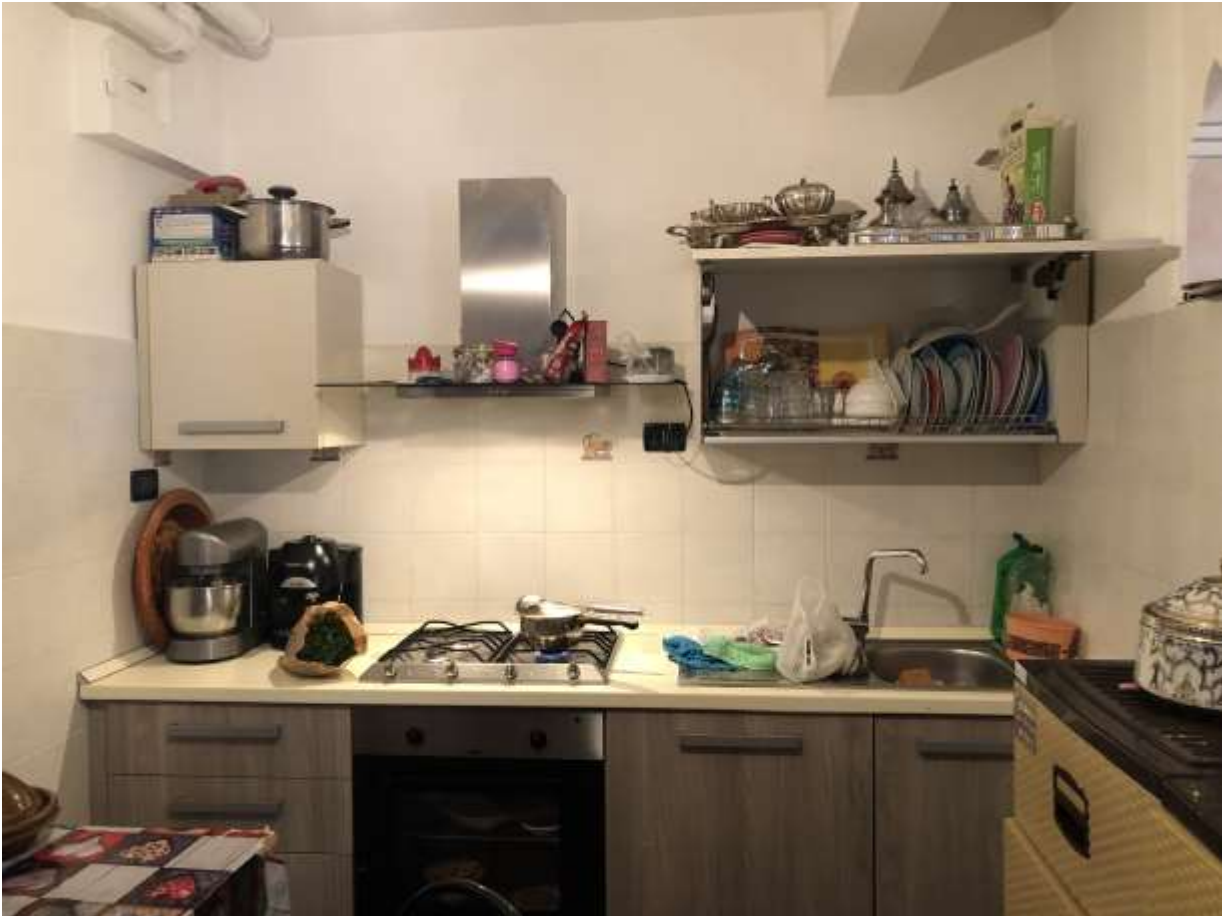
Foto 20 e 21: altre immagini della cucina e della parete in cartongesso di divisione con la sala

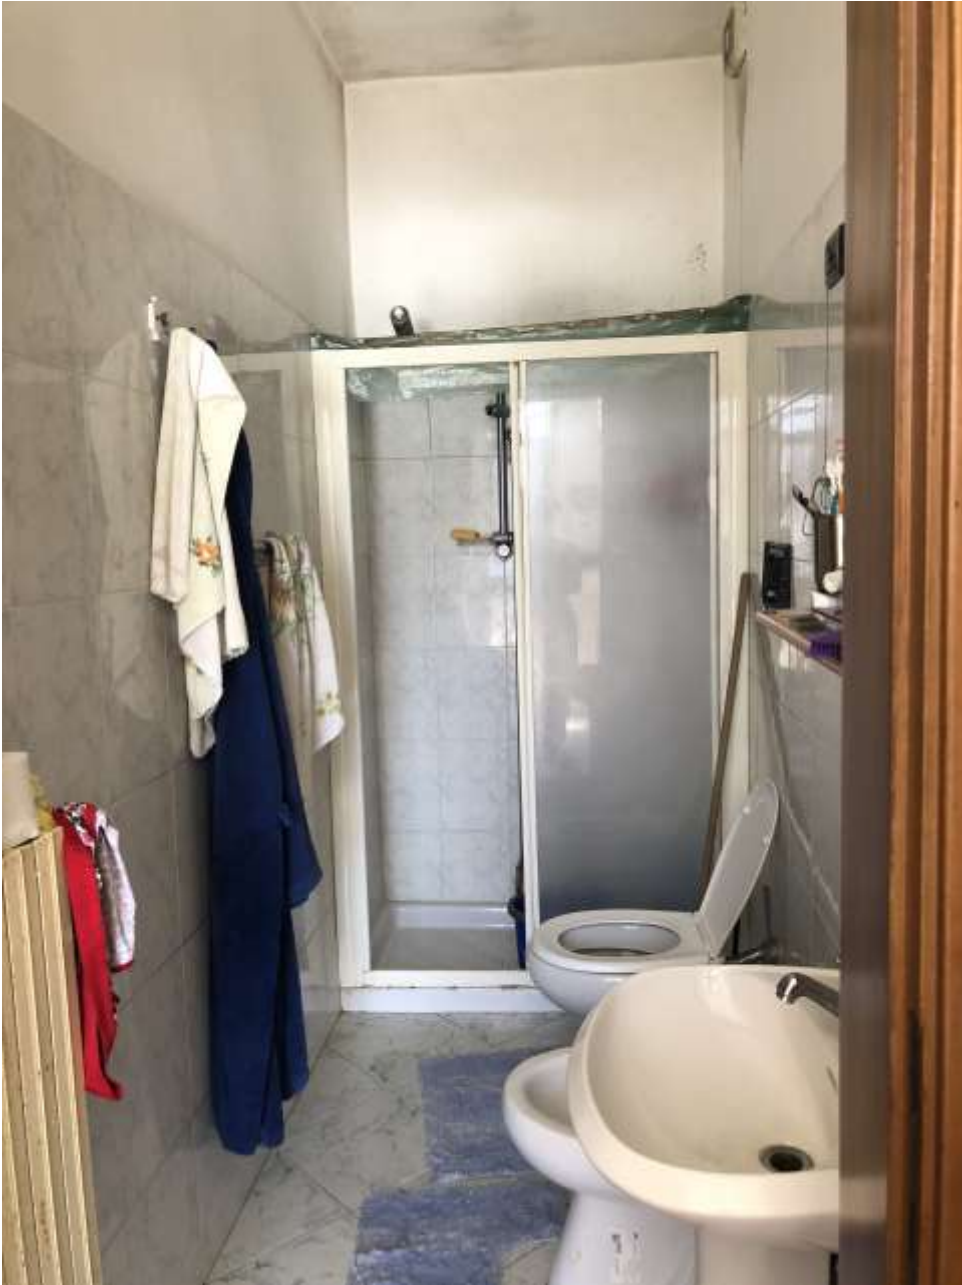
Foto 22: bagno al piano terra con doccia

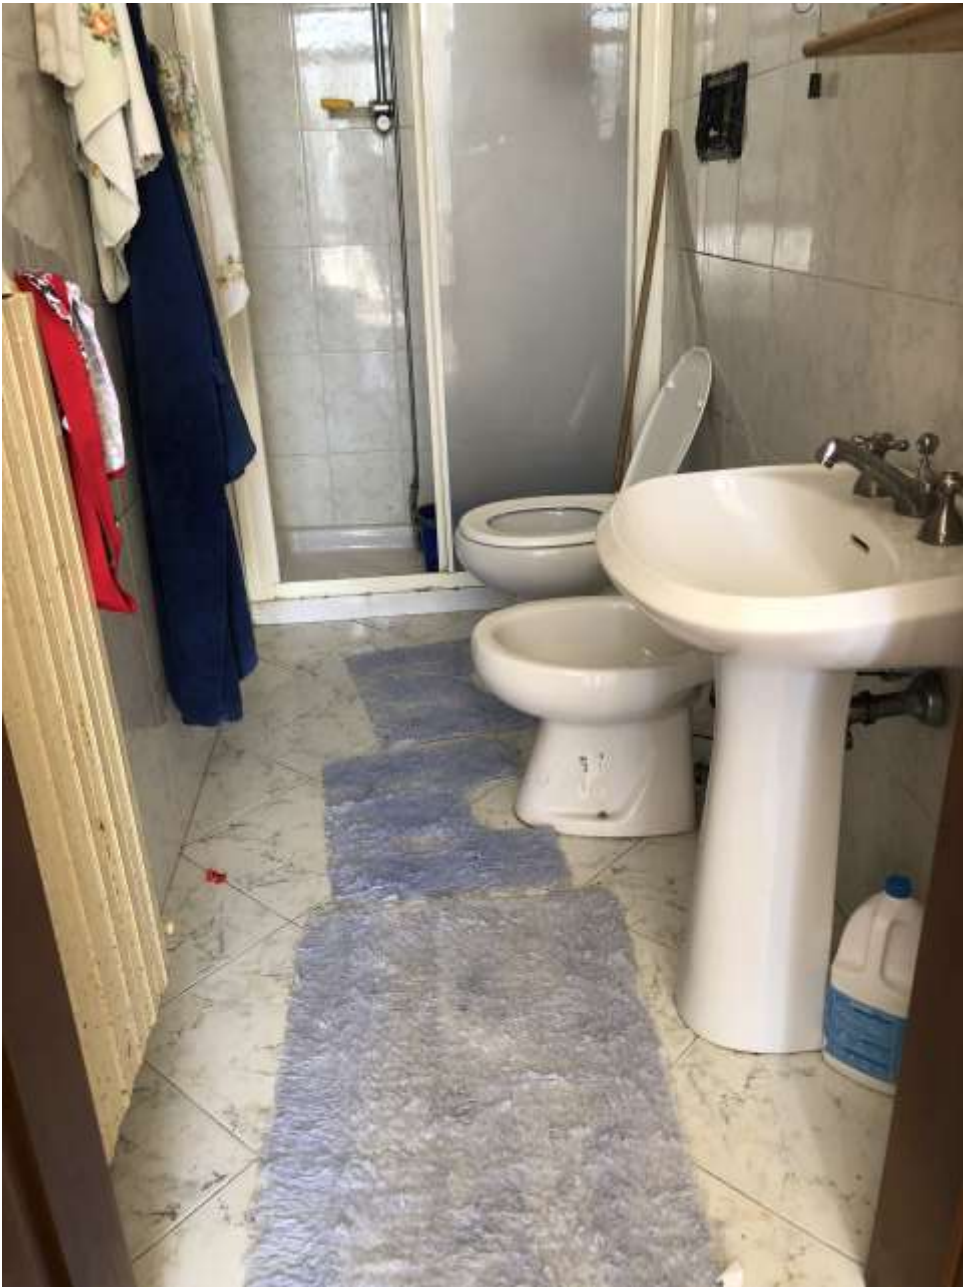
Foto 23: bagno con sanitari in ceramica bianca

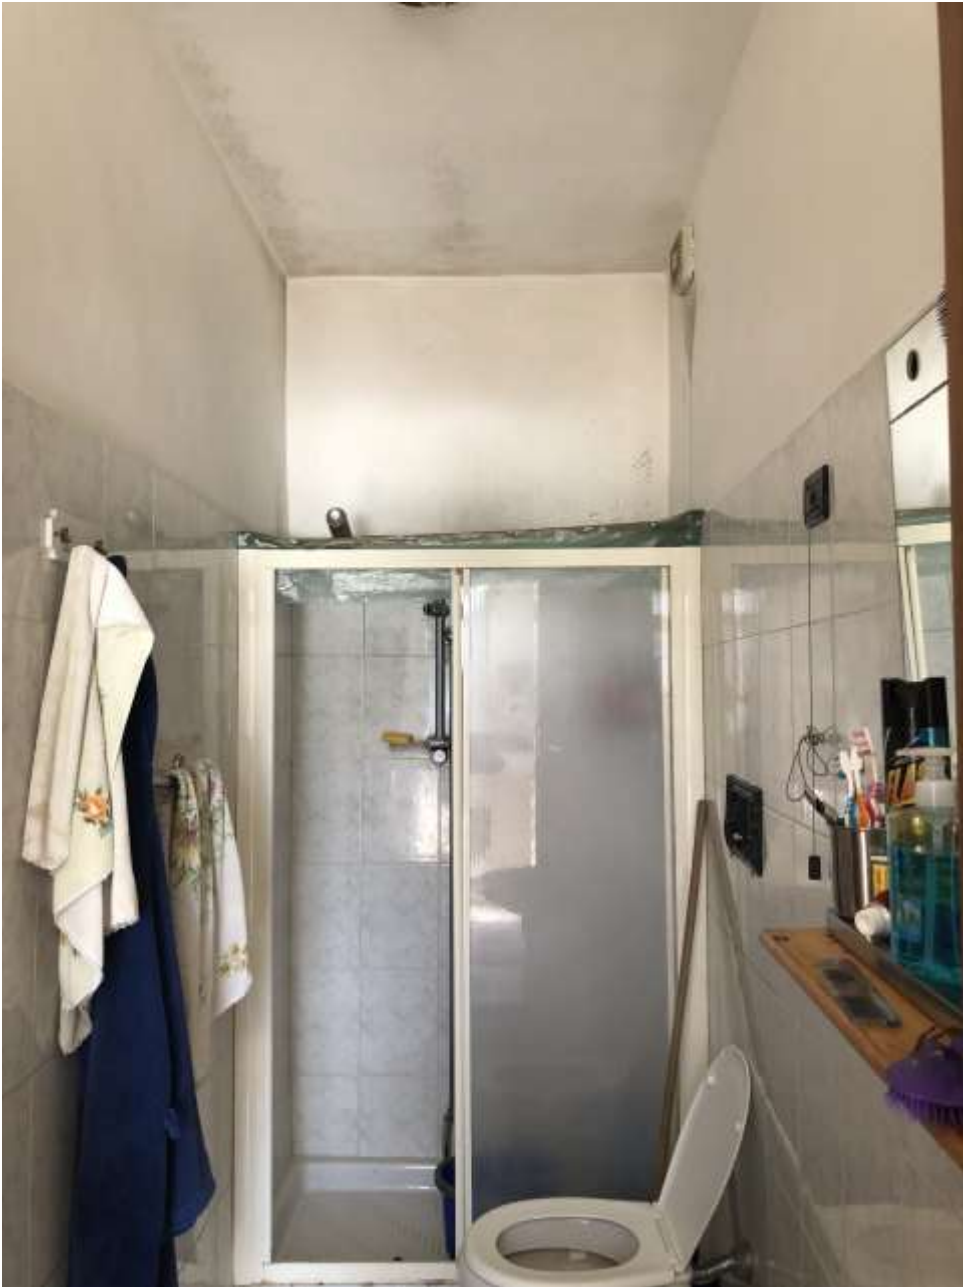
Foto 24: bagno al piano terra

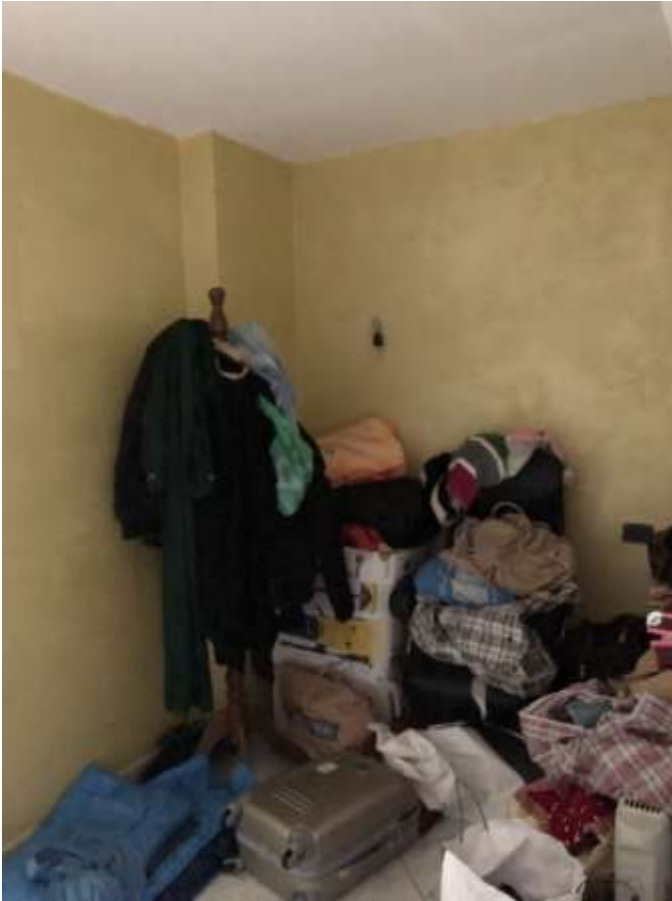
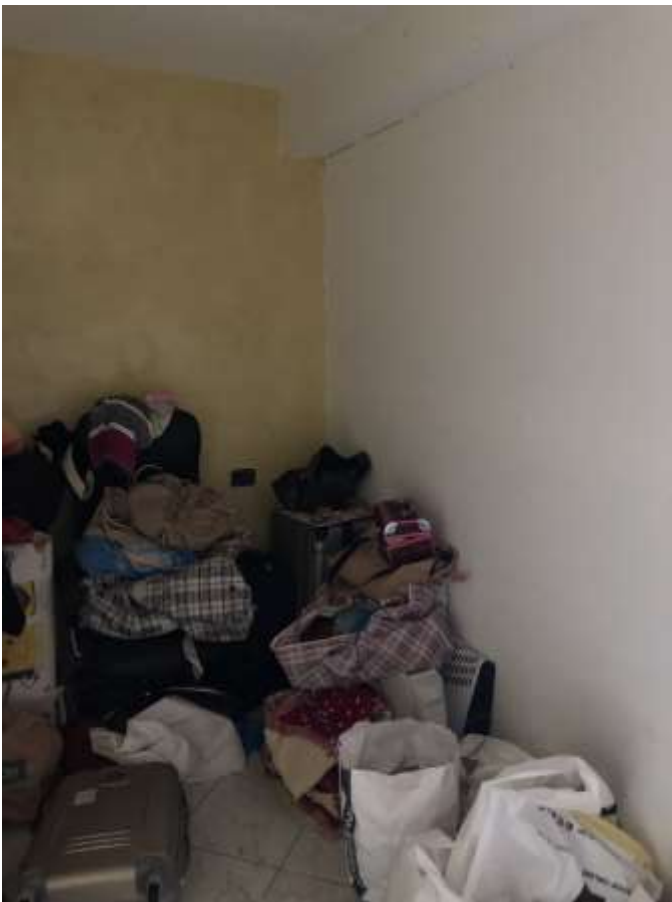
Foto 25 e 26: zona guardaroba piano primo
