TRIBUNALE DI MANTOVA

Perizia dell'Esperto ex art. 568 c.p.c. Arch. Moffa Rosanna, nell'Esecuzione Immobiliare 3/2018 del R.G.E.

DOCUMENTAZIONE FOTOGRAFICA

Mantova, lì 13 agosto 2018

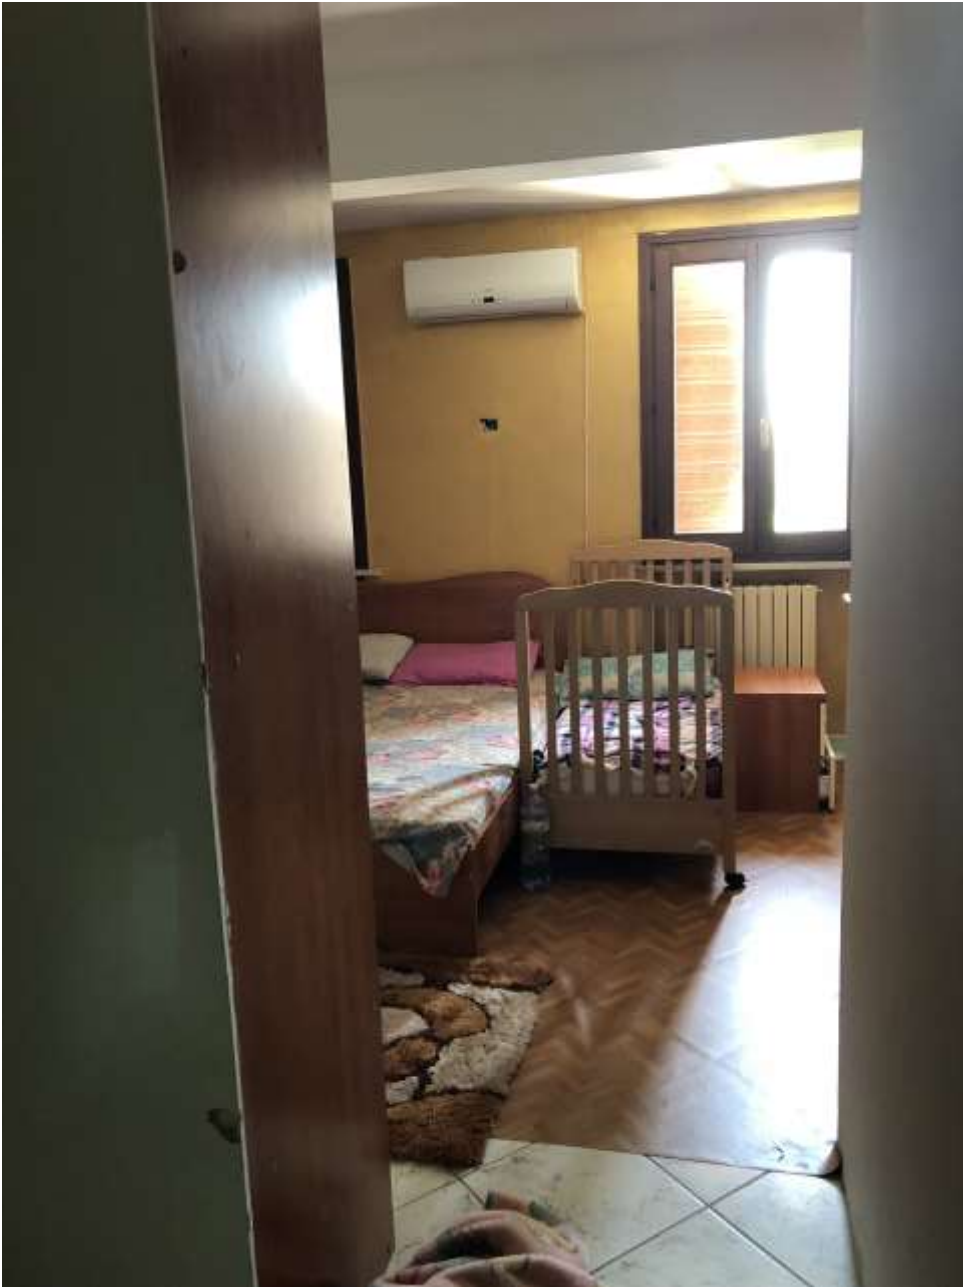
Foto 27: camera da letto piano primo con armadio di separazione con la zona guardaroba

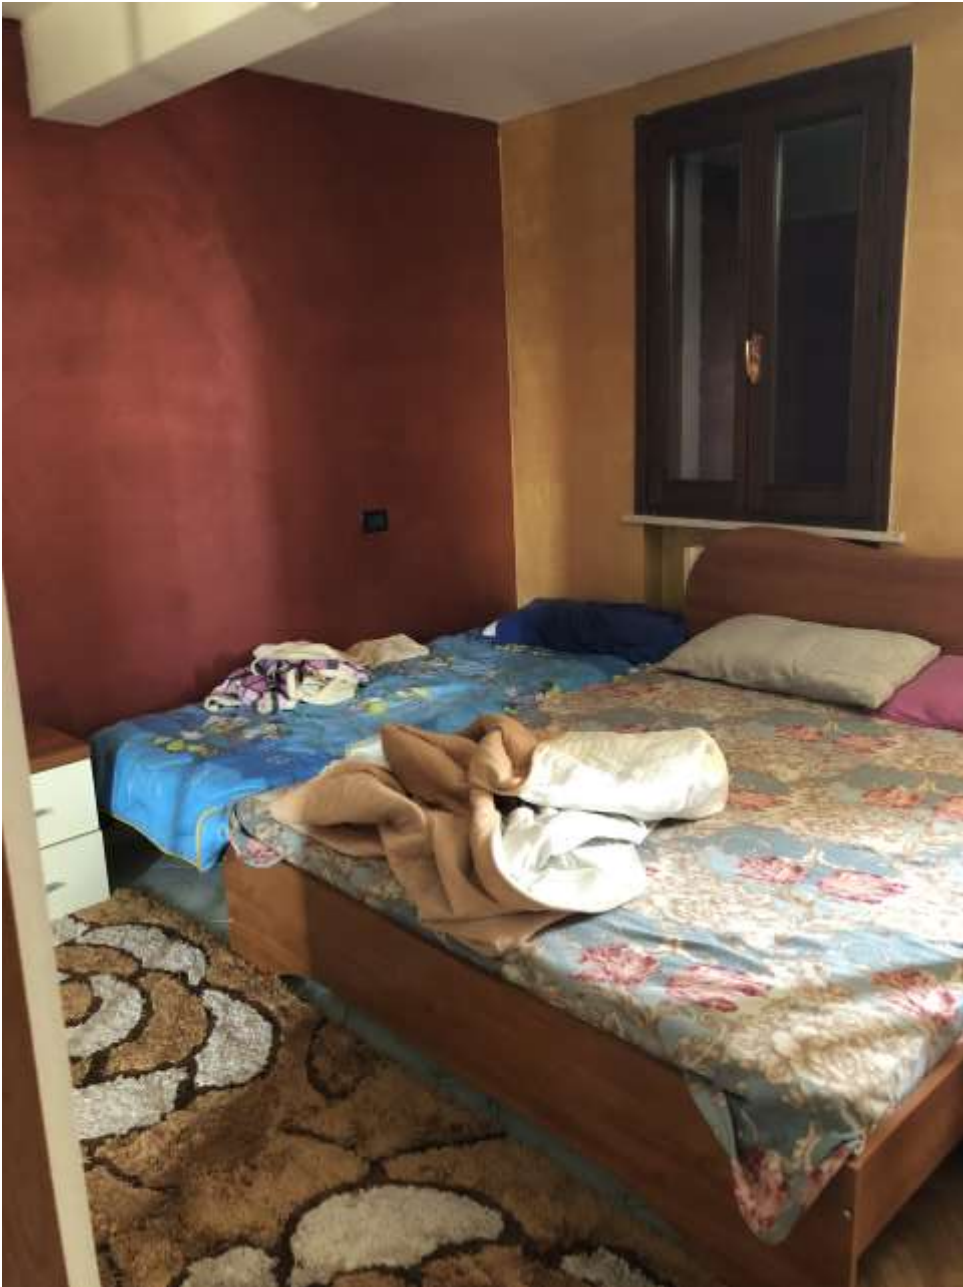
Foto 28: camera da letto con controsoffitto in cartongesso

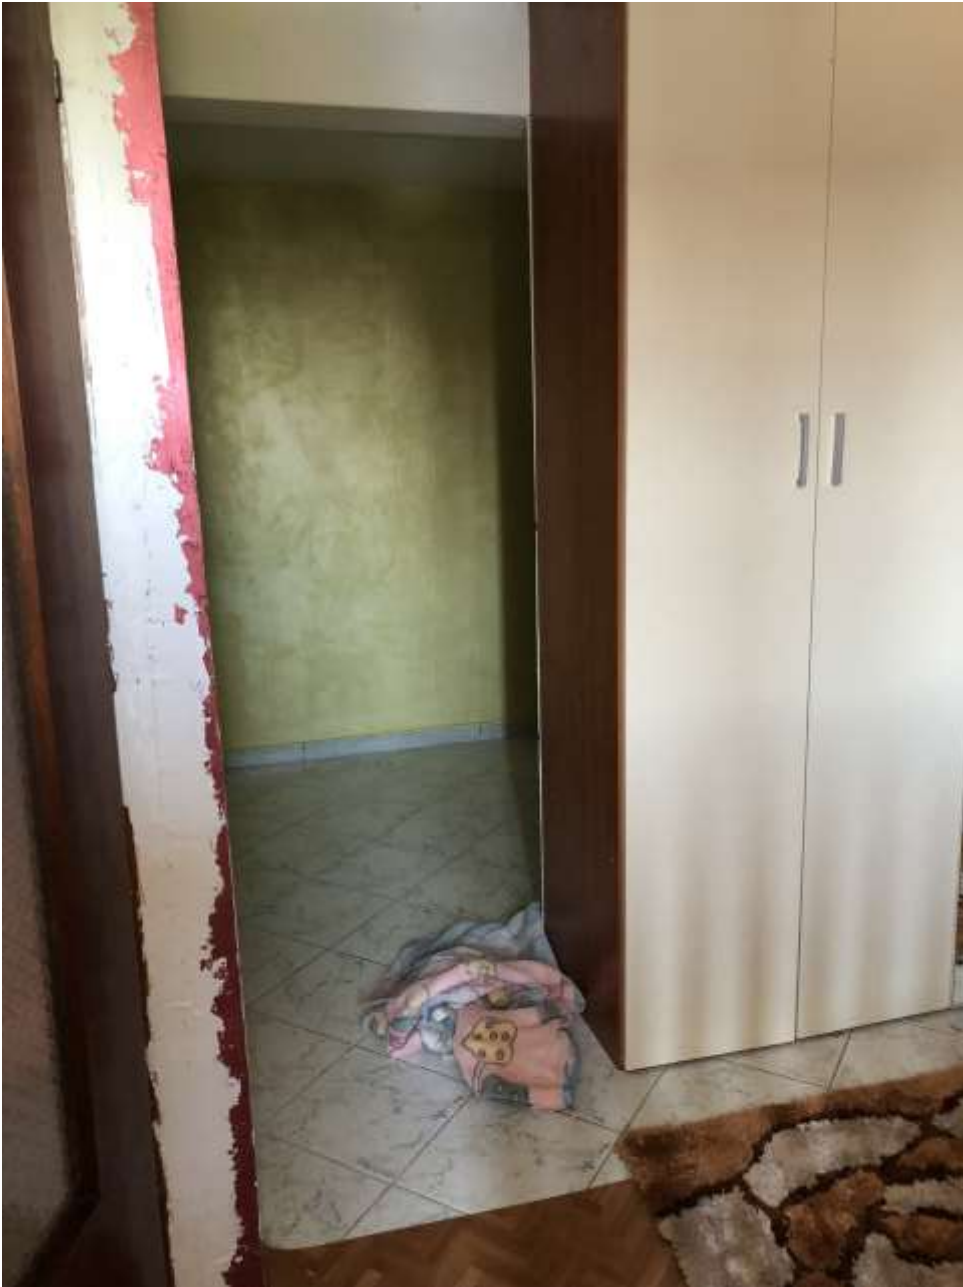
Foto 29: armadio utilizzato come separazione tra camera da letto e guardaroba

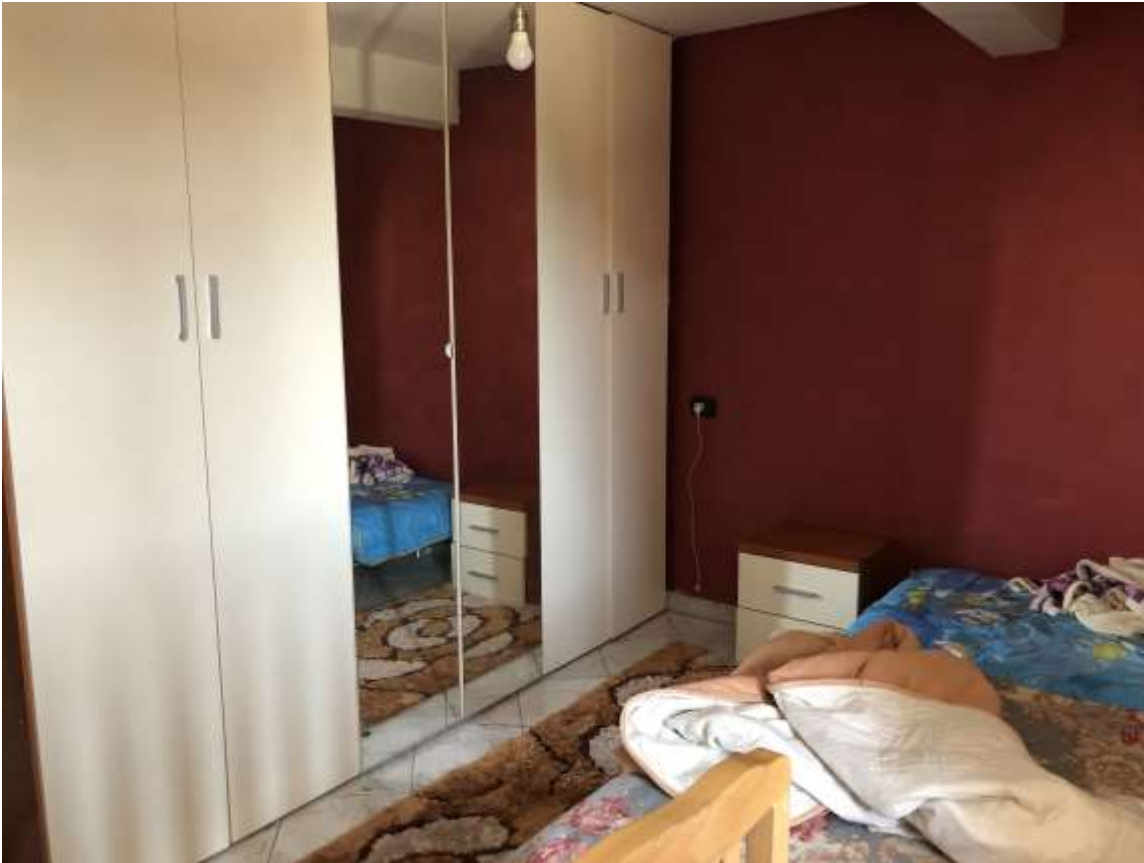
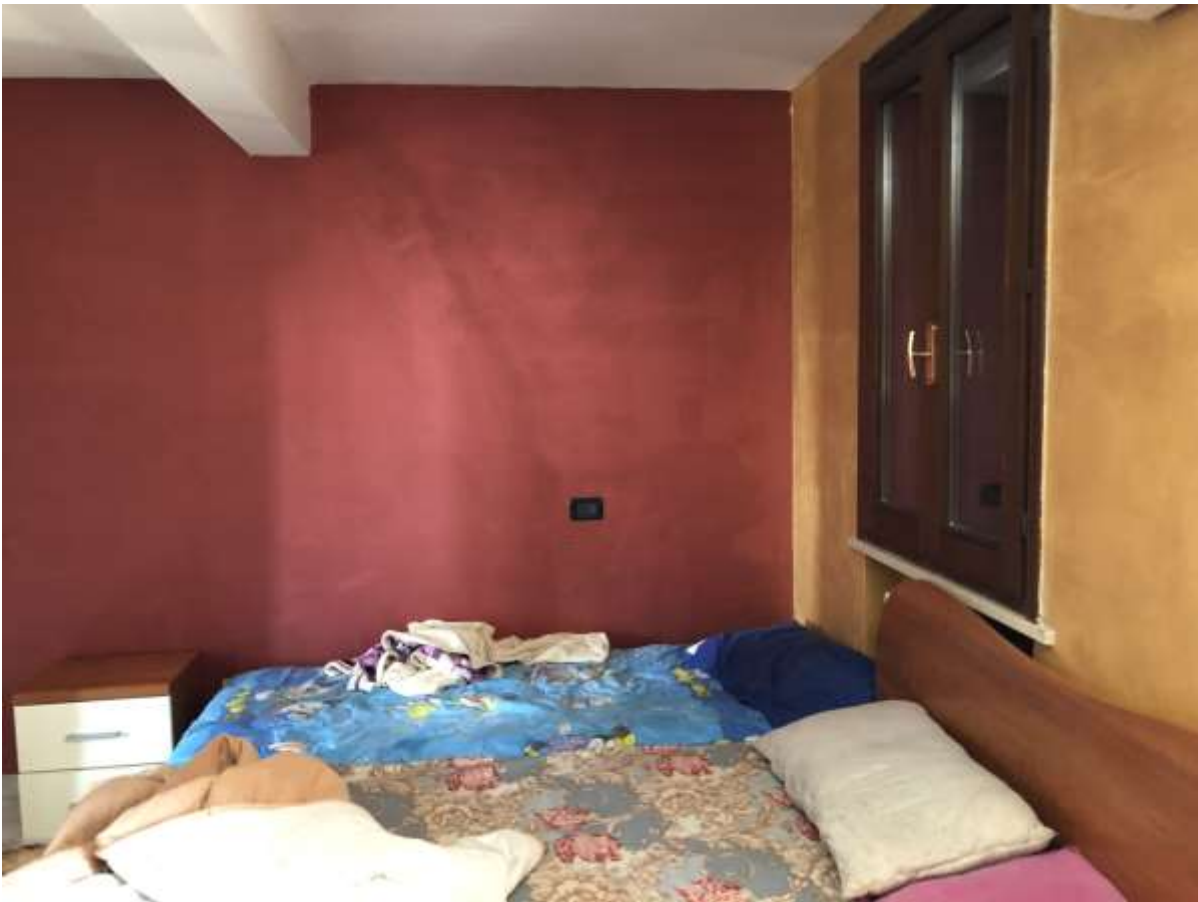
Foto 30 e 31: altre immagini camera da letto al piano primo

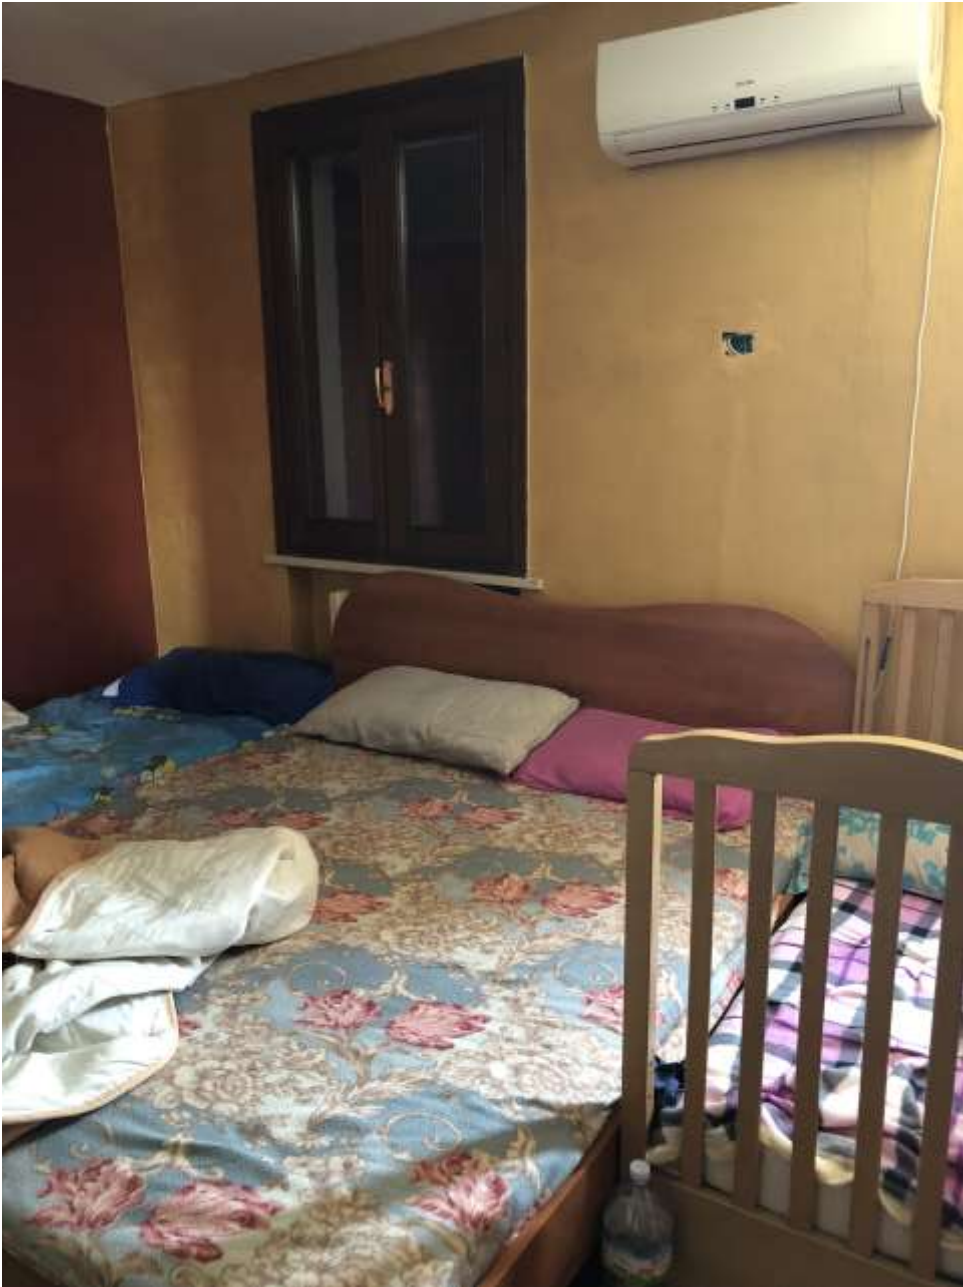
Foto 32: camera da letto con condizionatore per il raffrescamento estivo

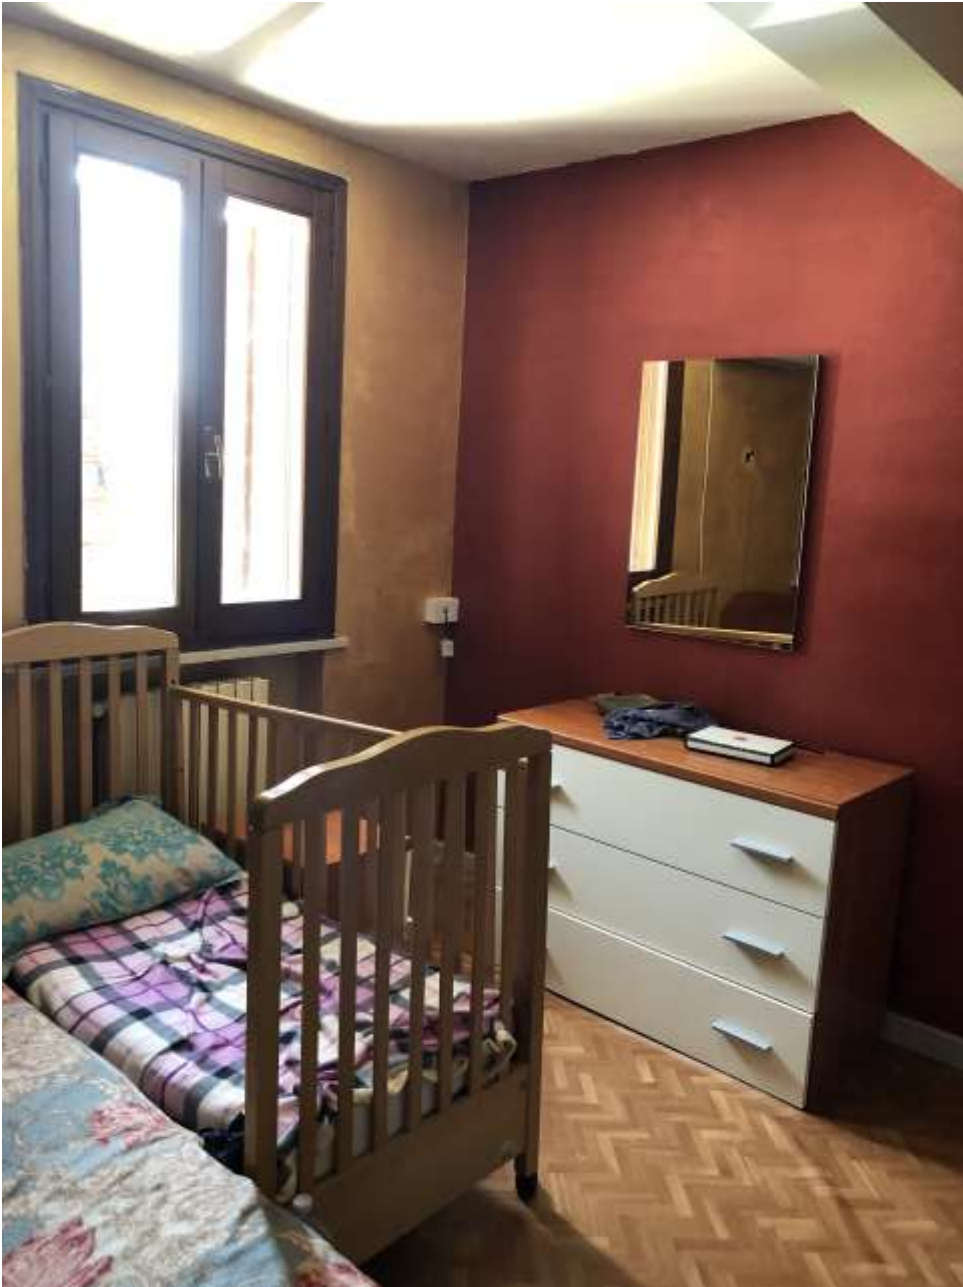
Foto 33: altra immagine della camera da letto al piano primo

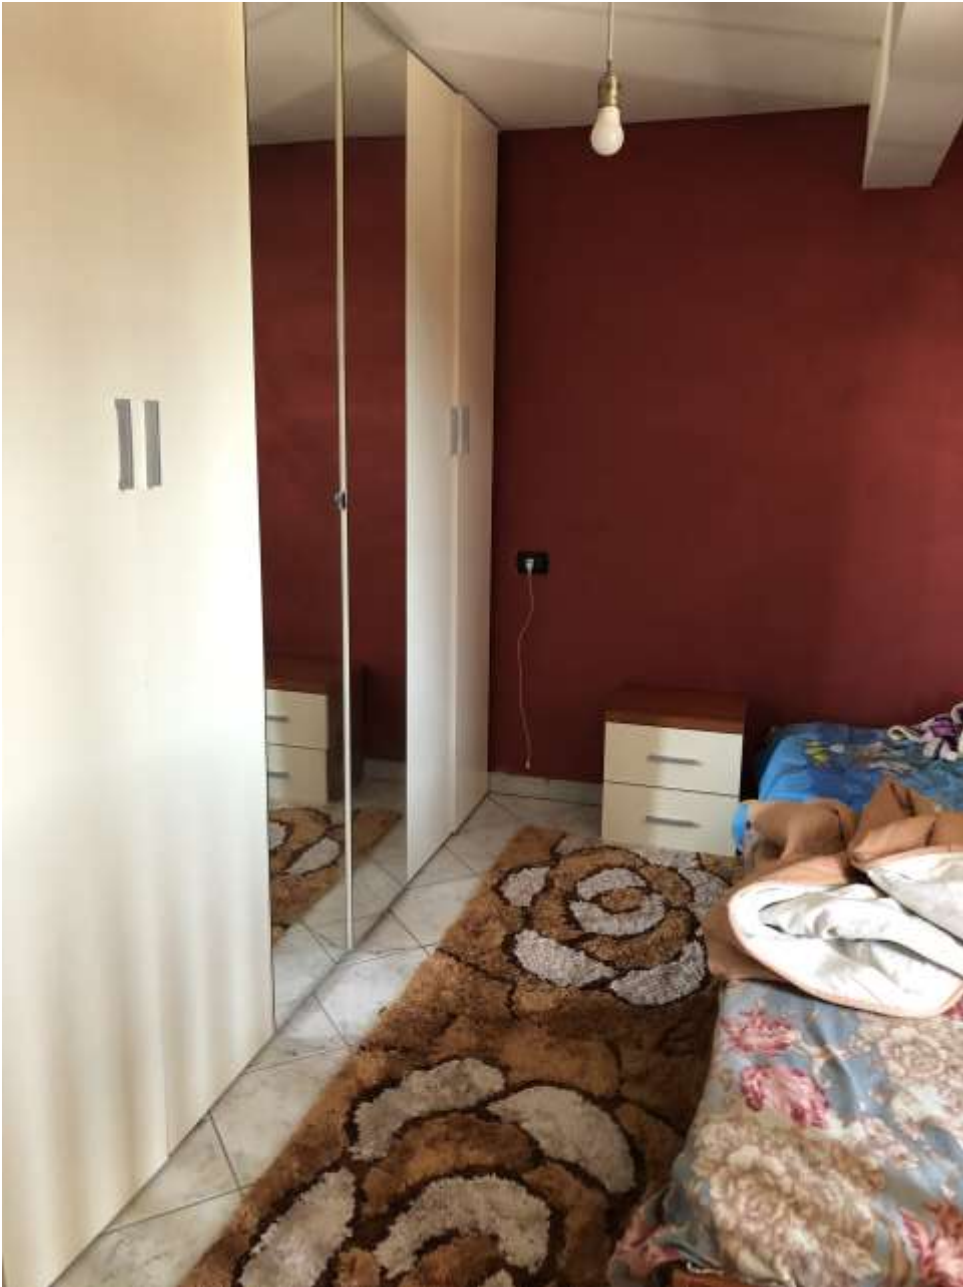
Foto 34: armadio utilizzato come parete divisoria con il guardaroba

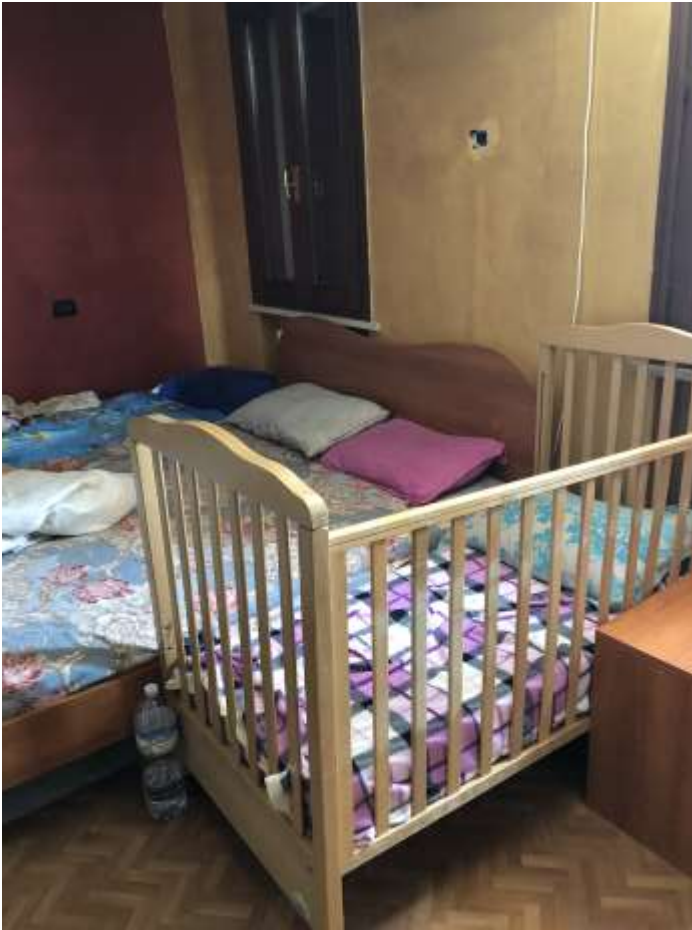
Foto 35 e 36: vedute camera da letto

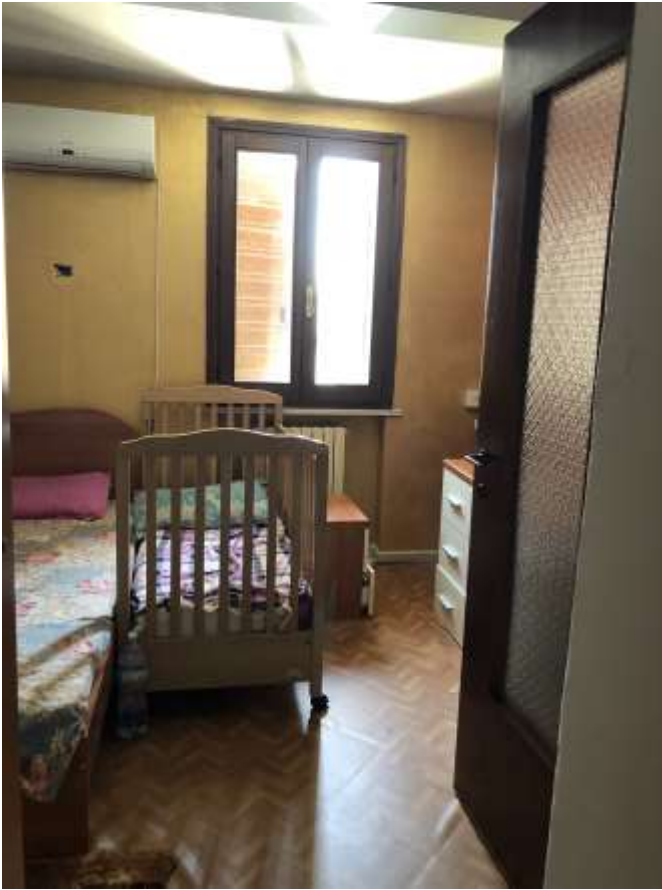
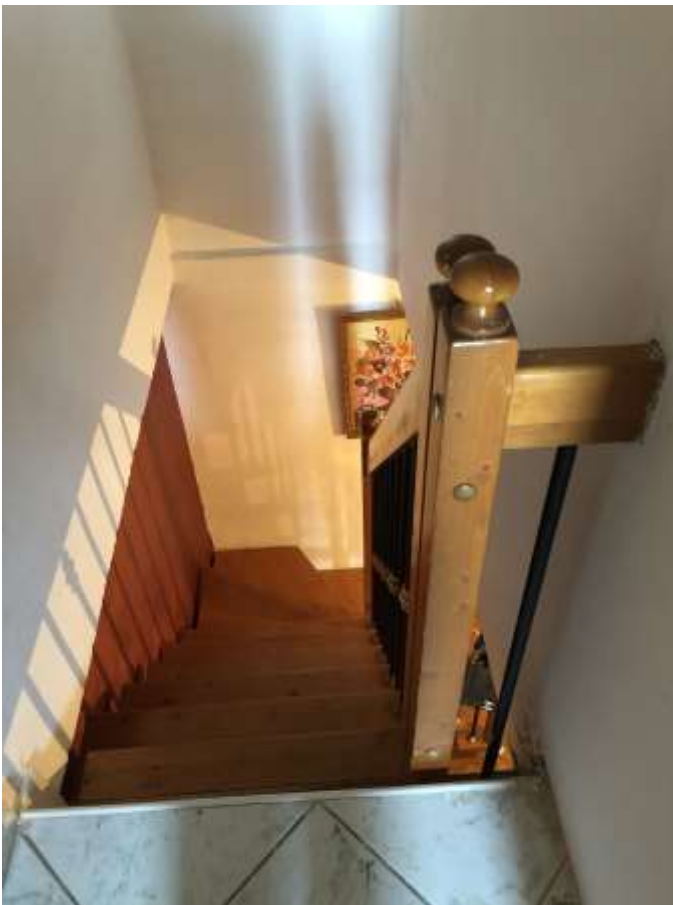
Foto 37 e 38: camera da letto e scala in legno

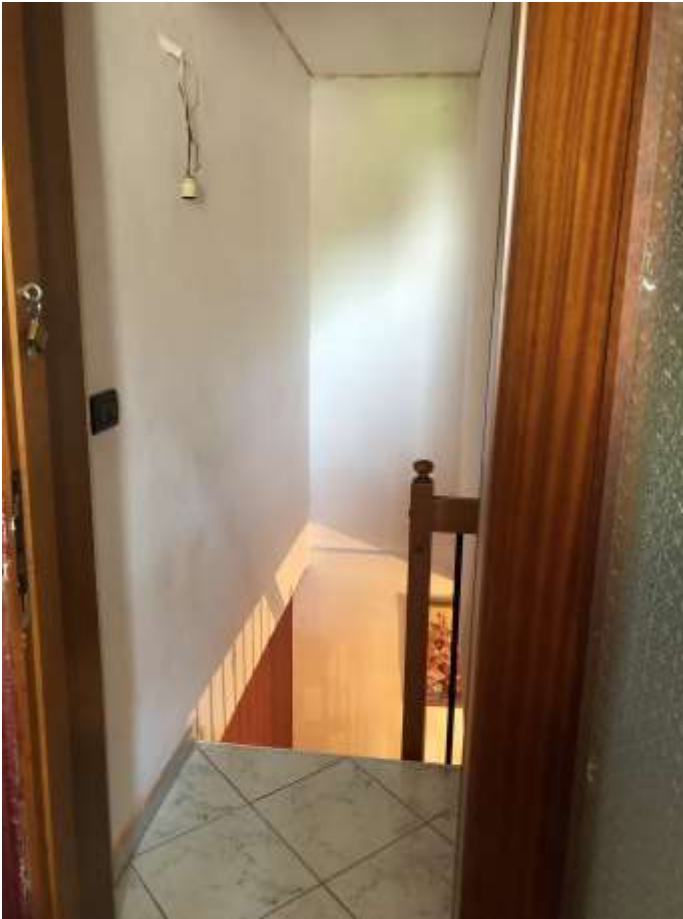
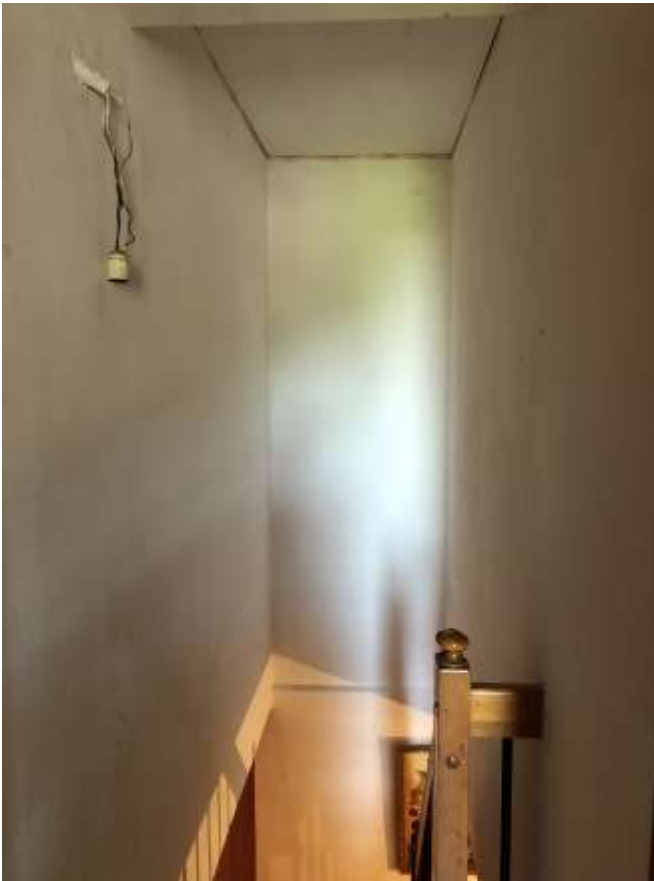
Foto 39 e 40: vano scala

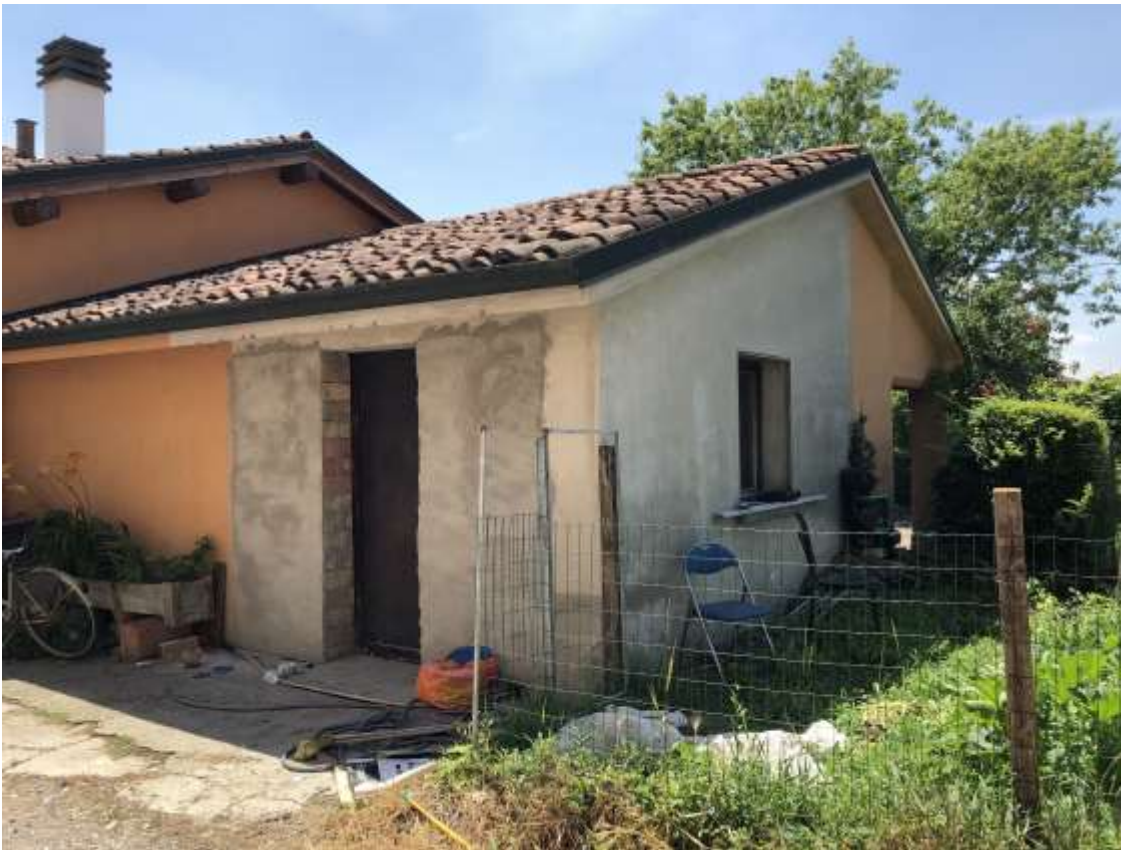
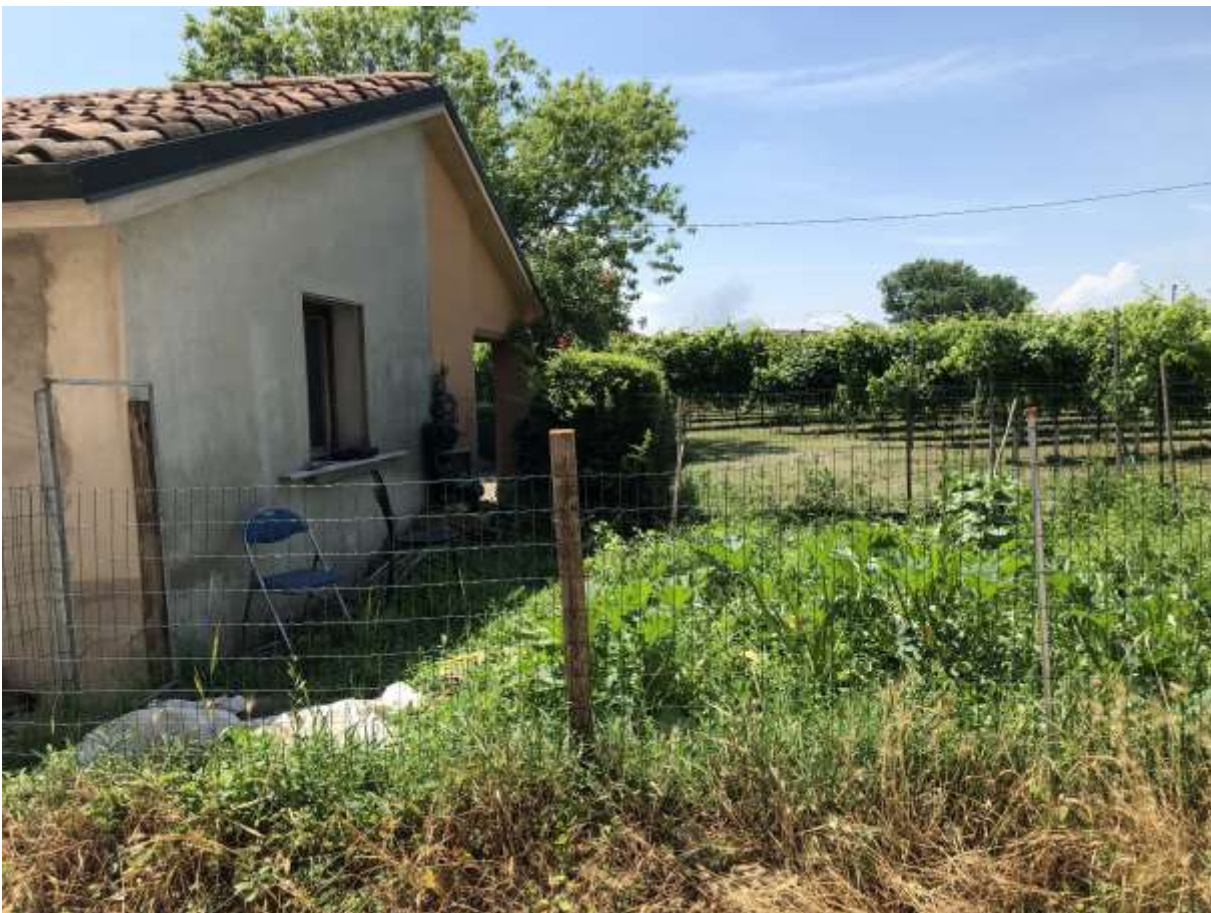
Foto 41 e 42: foto esterne del fabbricato destinato a rustico

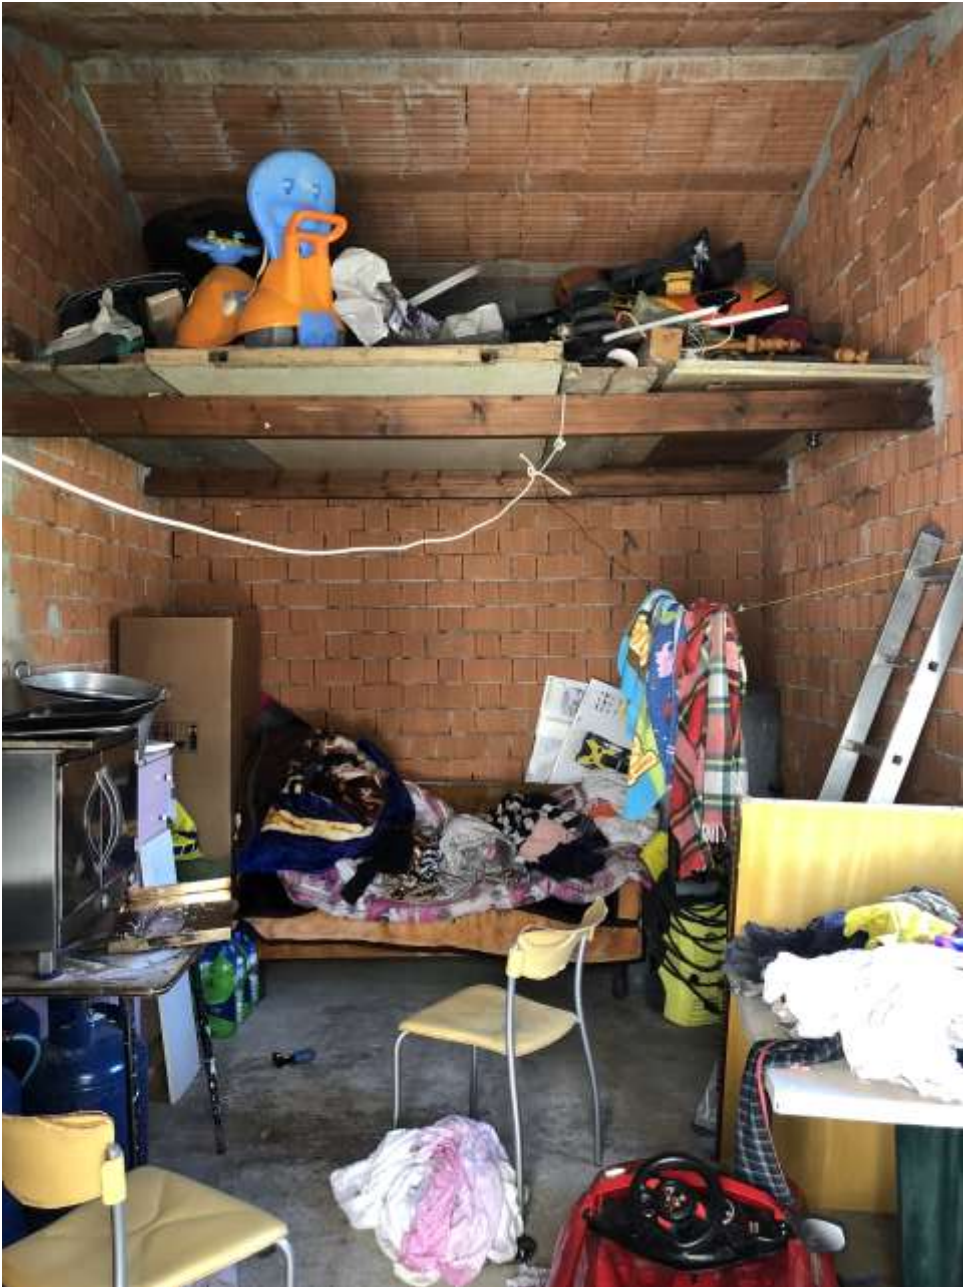
Foto 43: veduta interna del rustico con autoclave a sinistra

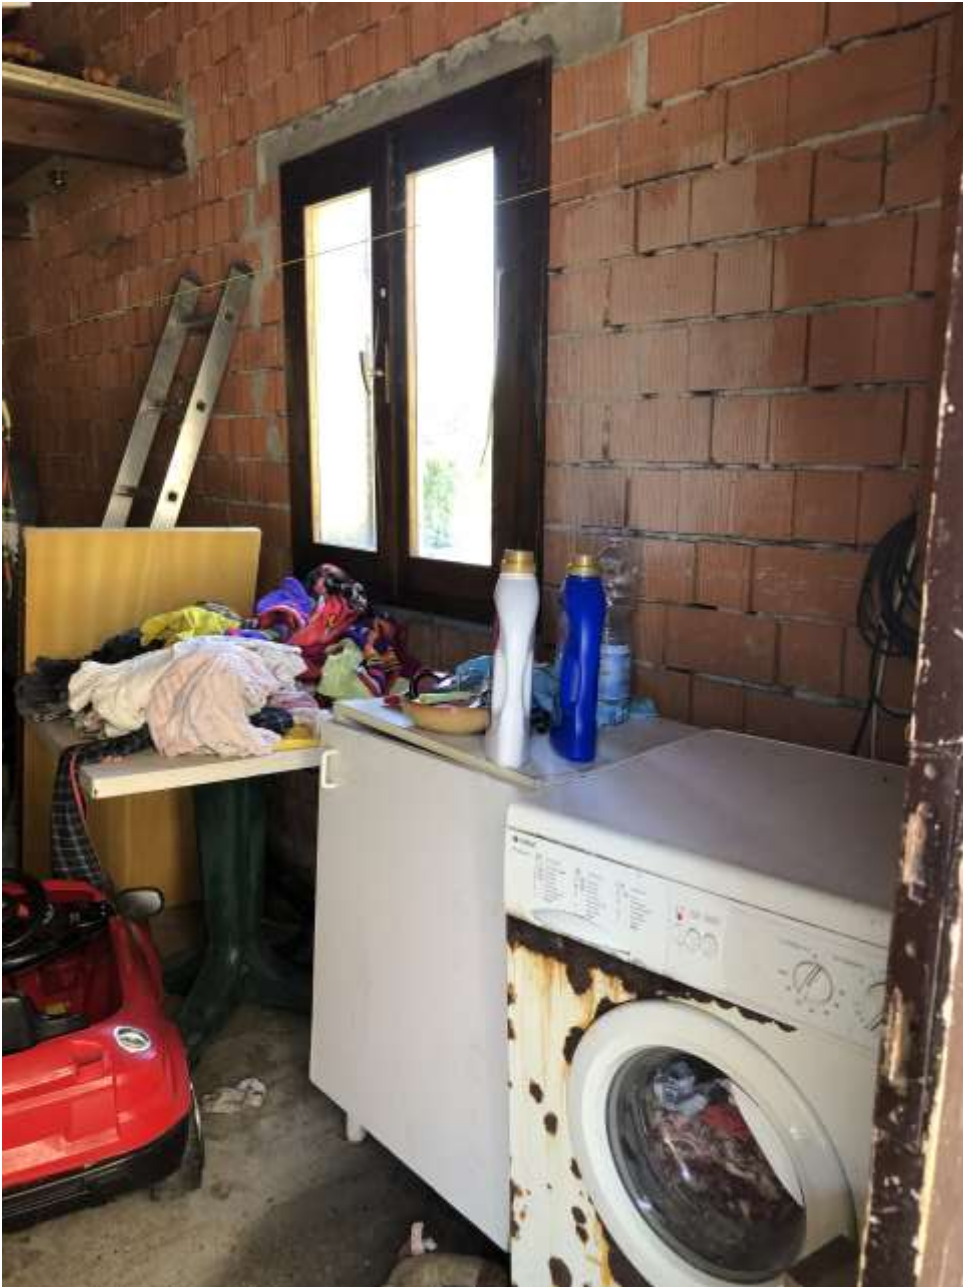
Foto 44: veduta interna del rustico in muratura di laterizi e pavimento in battuto di cls

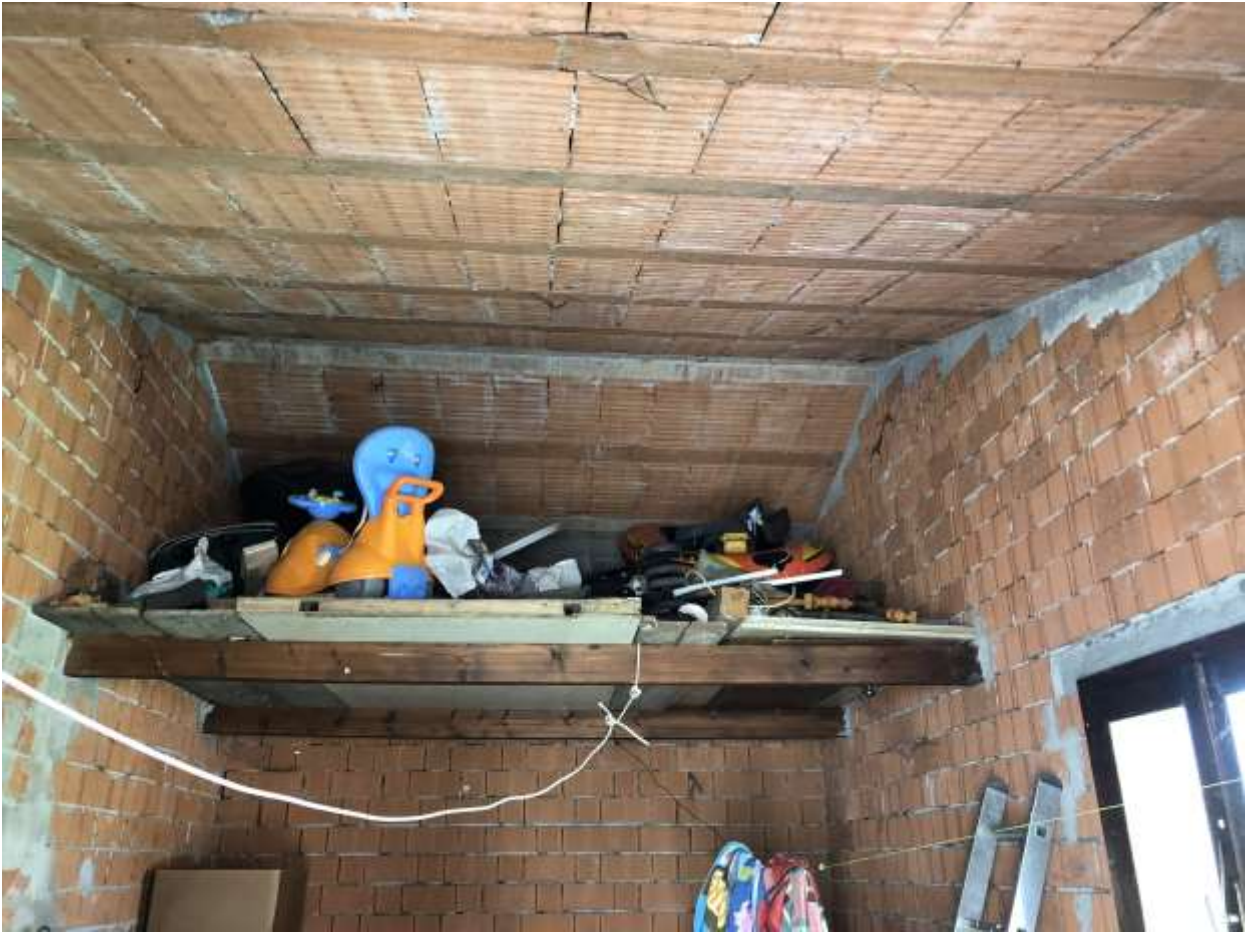
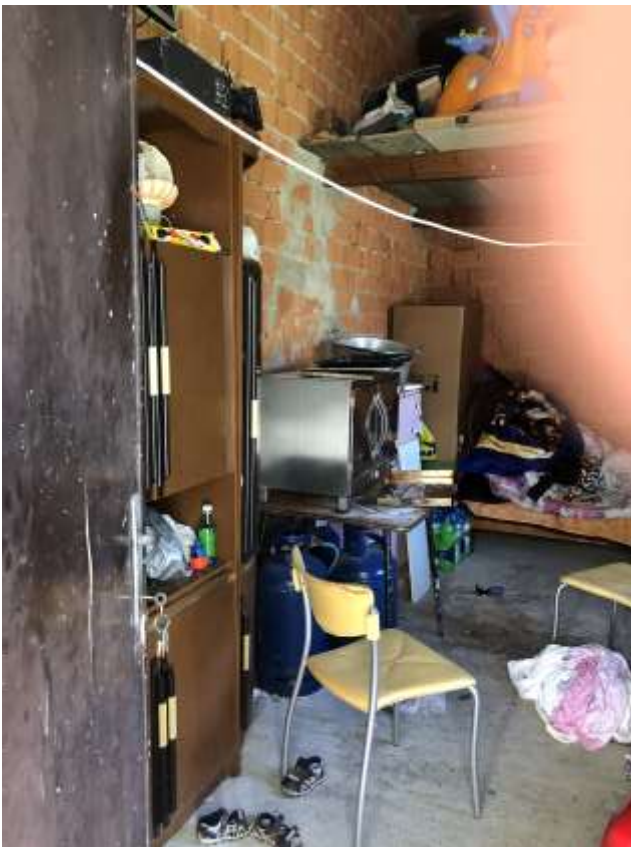
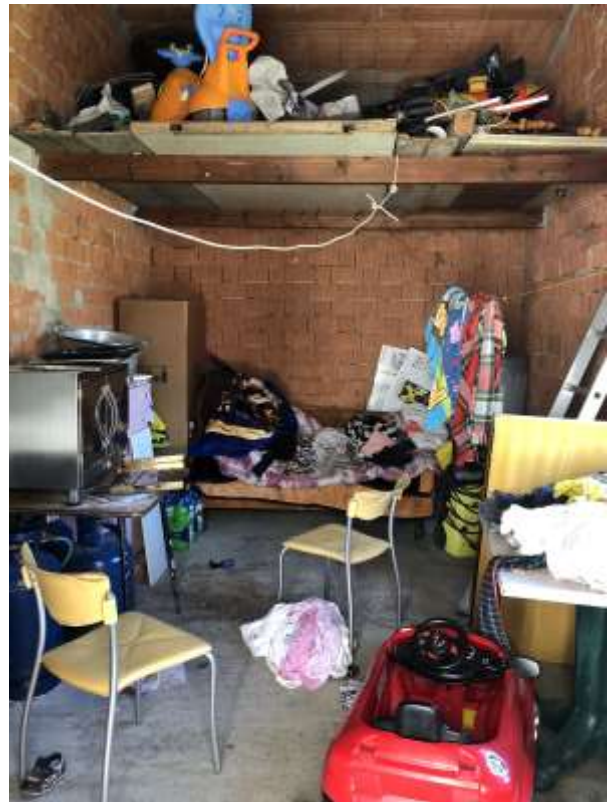
Foto 45, 46 e 47: vedute interne del rustico con tetto a due spioventi

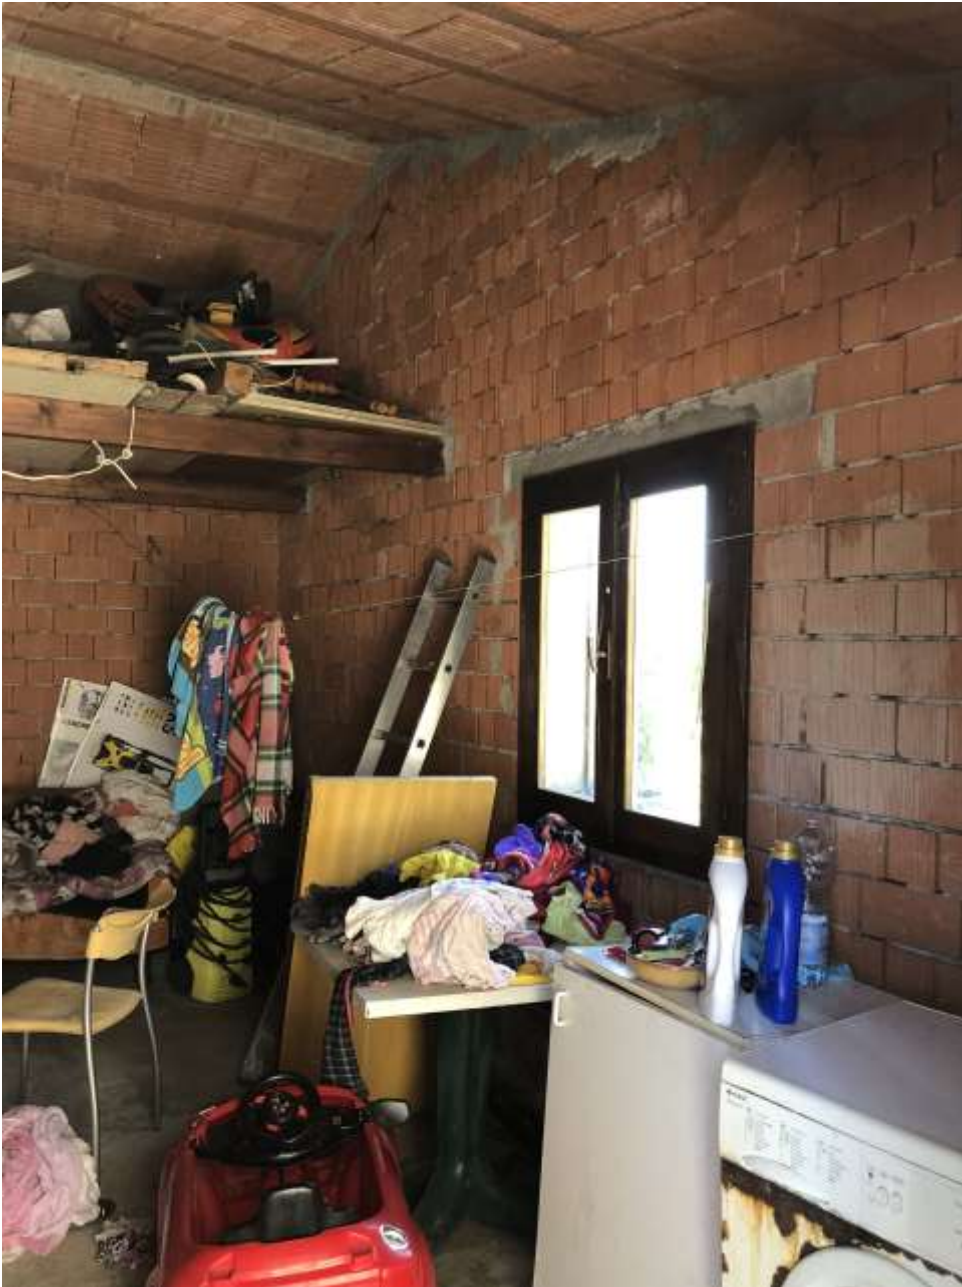
Foto 48: veduta interna del rustico con tetto a due spioventi

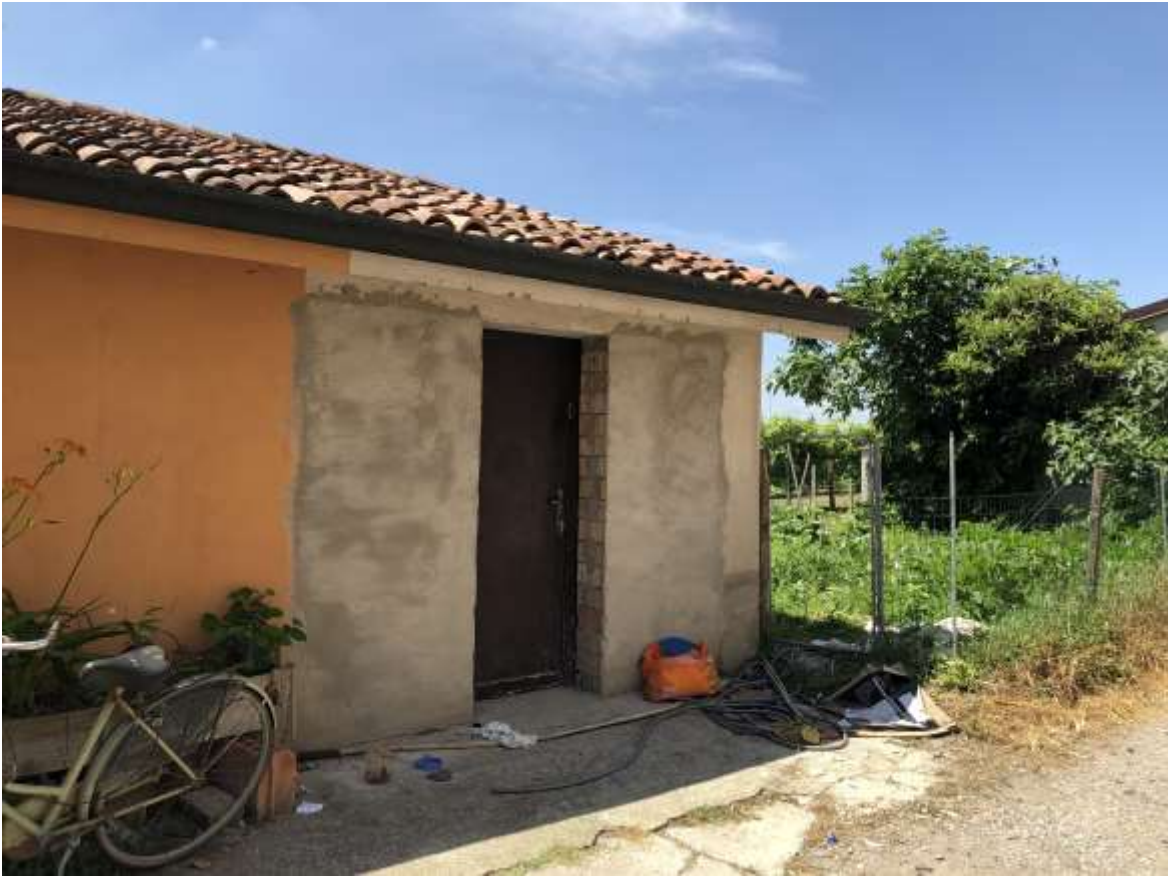
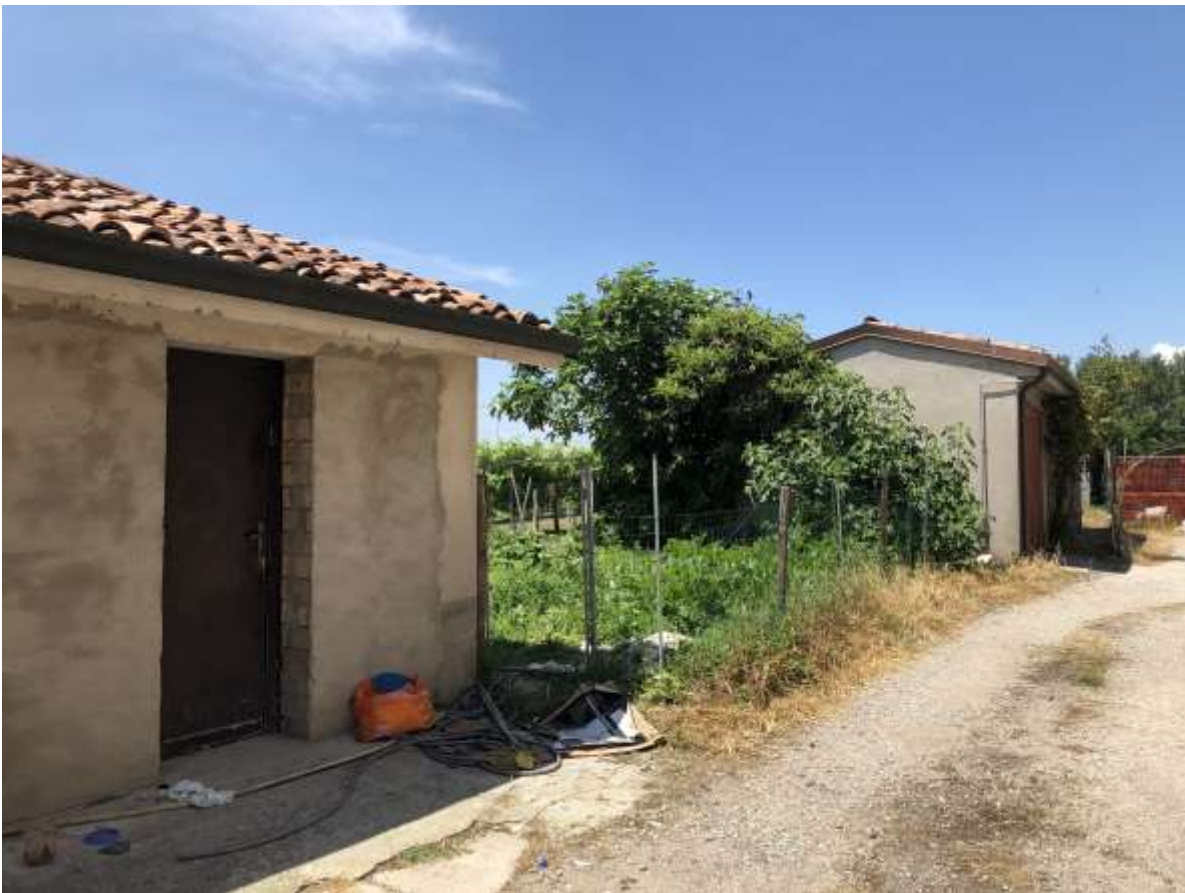
Foto 49 e 50: veduta esterna del rustico di cui al fg 36 mapp. 18 con antistante porzione di area di pertinenza in cls
