TRIBUNALE DI MANTOVA

Perizia dell'Esperto ex art. 568 c.p.c. Arch. Moffa Rosanna, nell'Esecuzione Immobiliare 3/2018 del R.G.E.

DOCUMENTAZIONE FOTOGRAFICA

Mantova, lì 13 agosto 2018

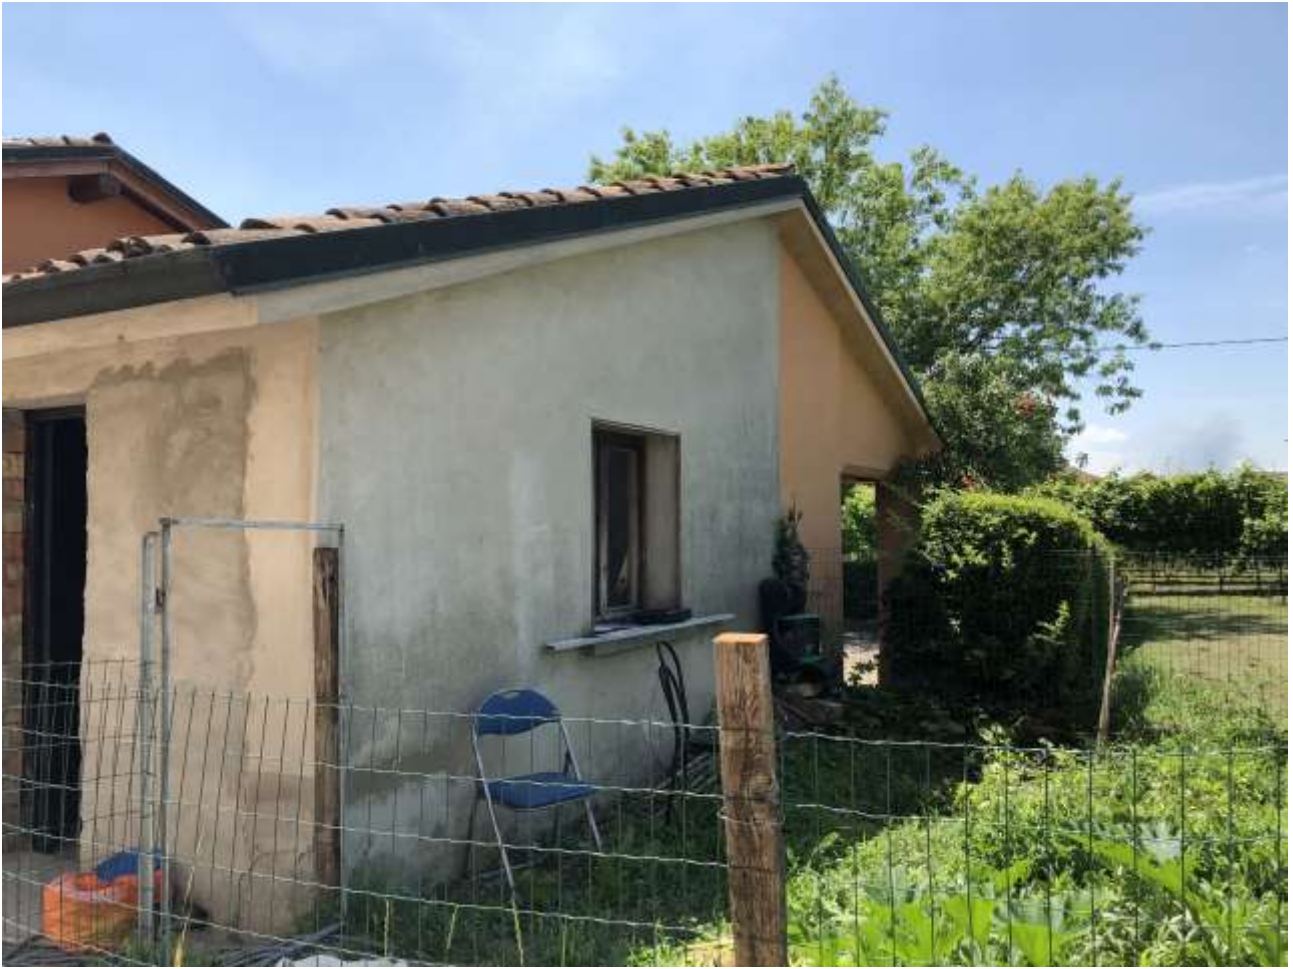
Foto 51: veduta laterale del fabbricato rustico (porzione grigia)

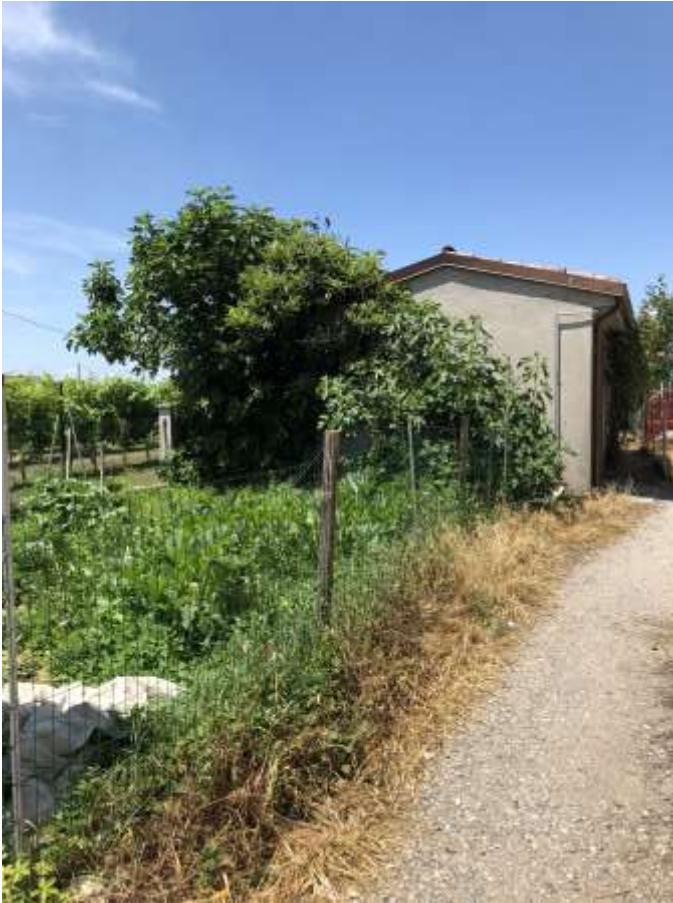
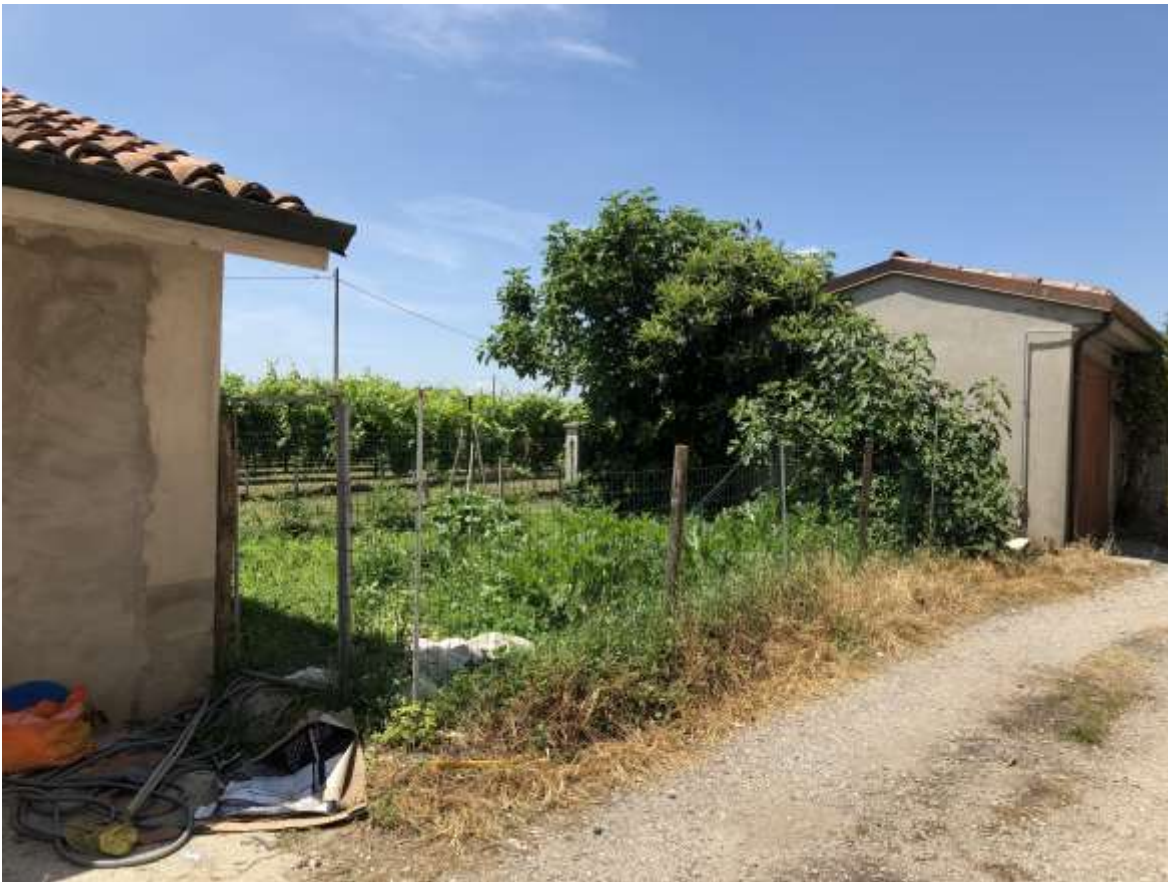
Foto 52 e 53: veduta della porzione di terreno di cui al fg 36 mapp. 17 su cui si trova il serbatoio di GPL (terreno non compreso nella presente perizia)

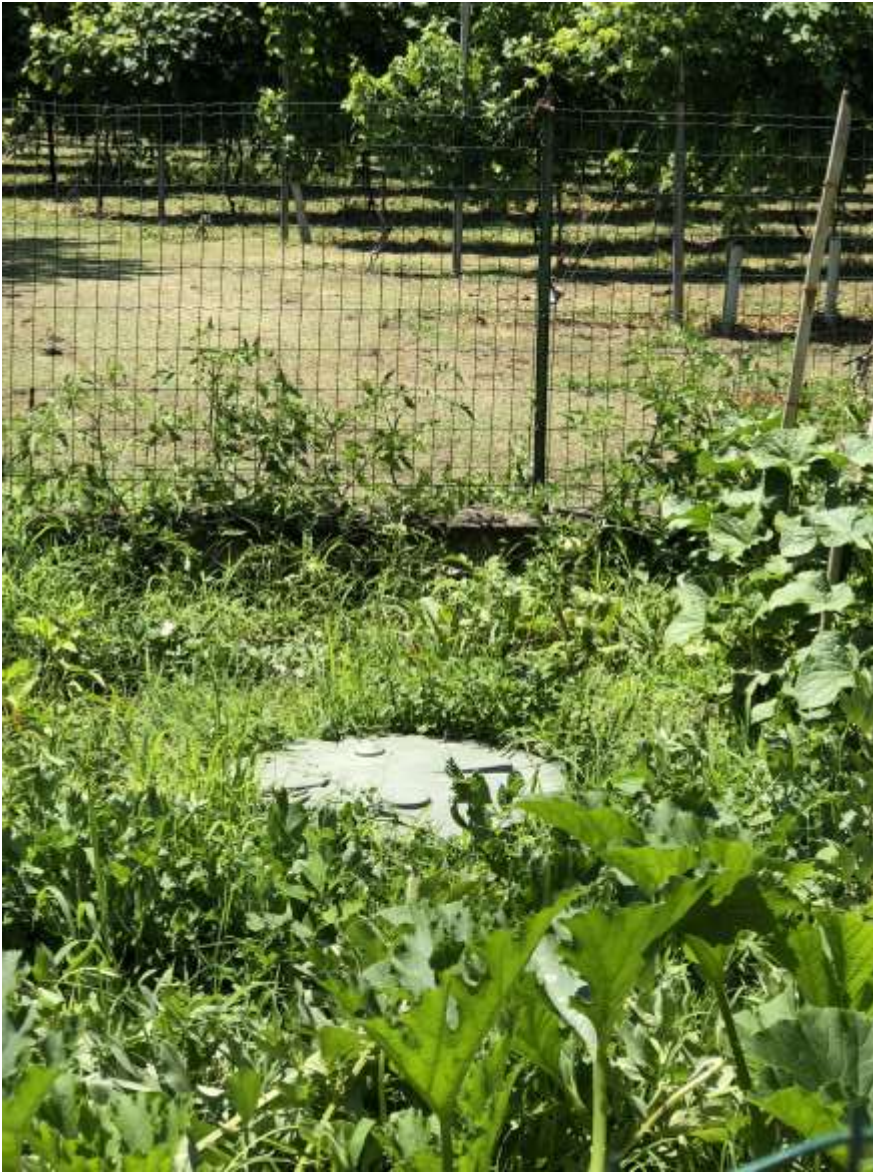
Foto 54 e 55: serbatoio di GPL sul mappale 17 del fg 36 adiacente al rustico

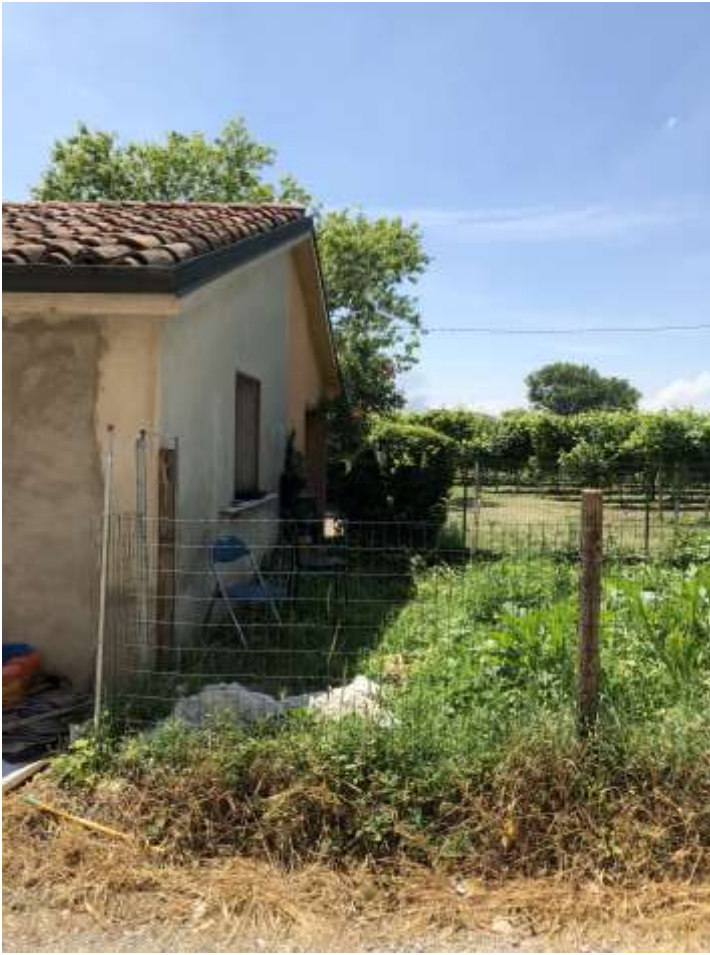
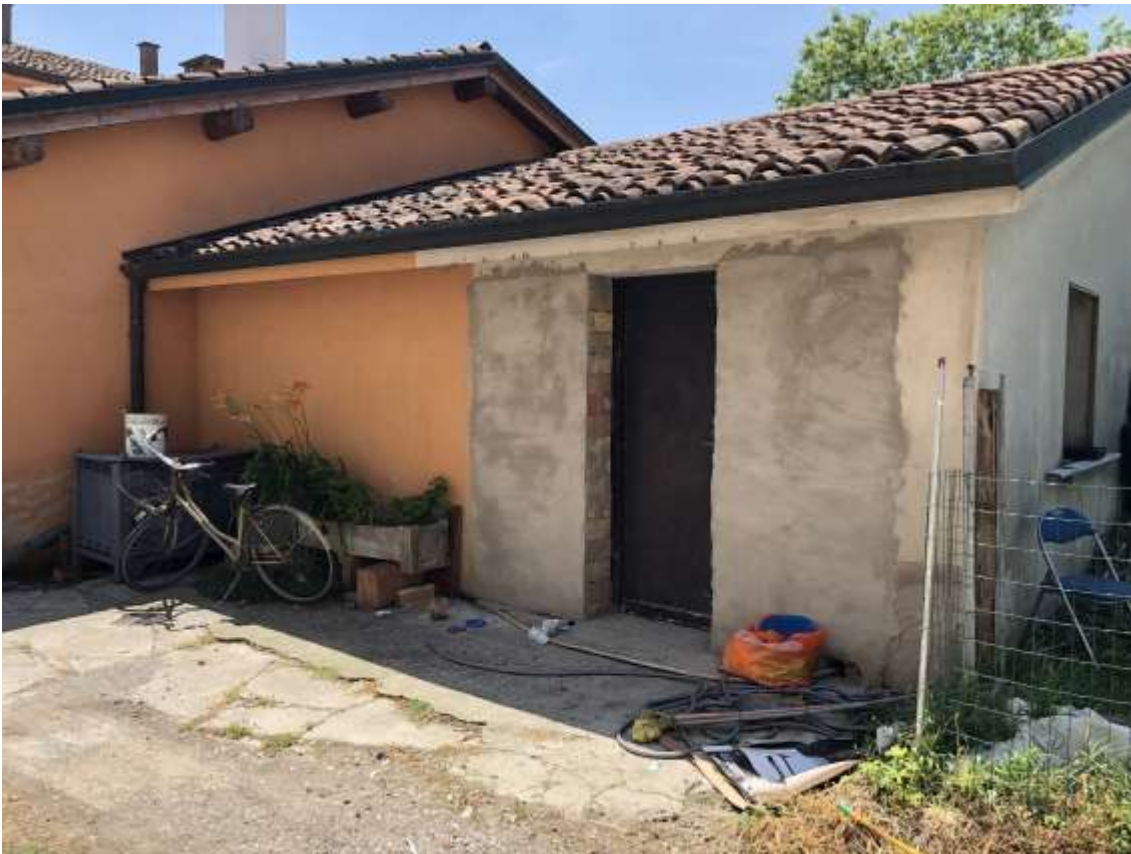
Foto 56 e 57: altre vedute esterne del rustico

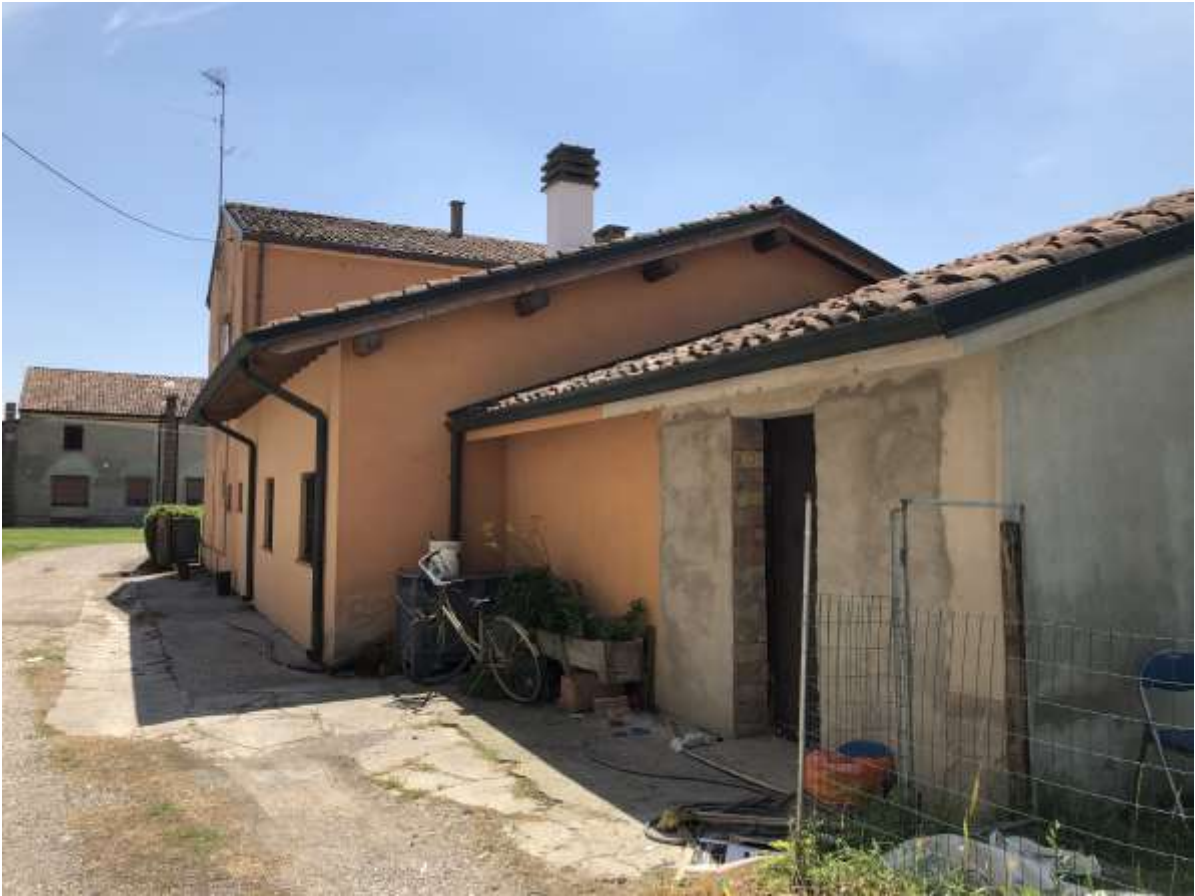
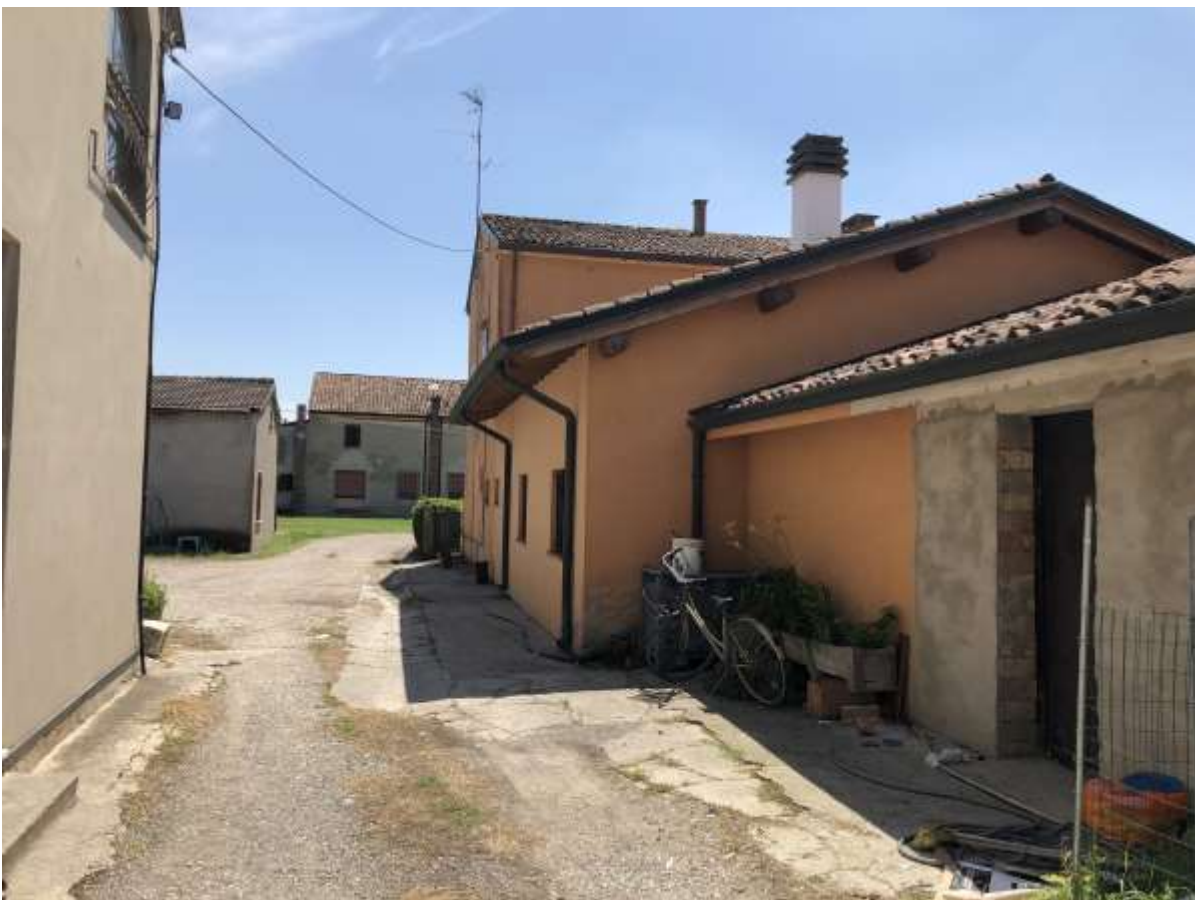
Foto 58 e 59: vedute esterne dell'area cortiva comune di cui al foglio 36 mappale 24 antistante il rustico

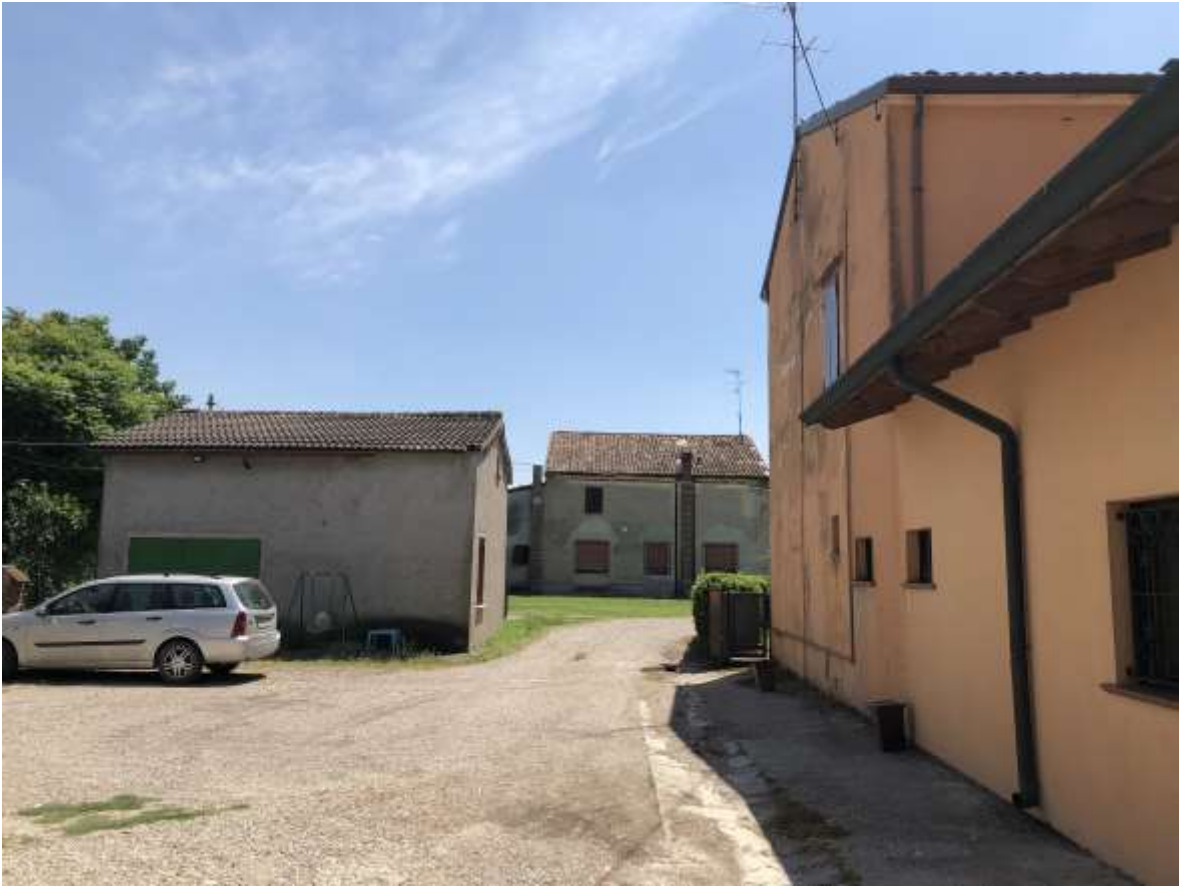
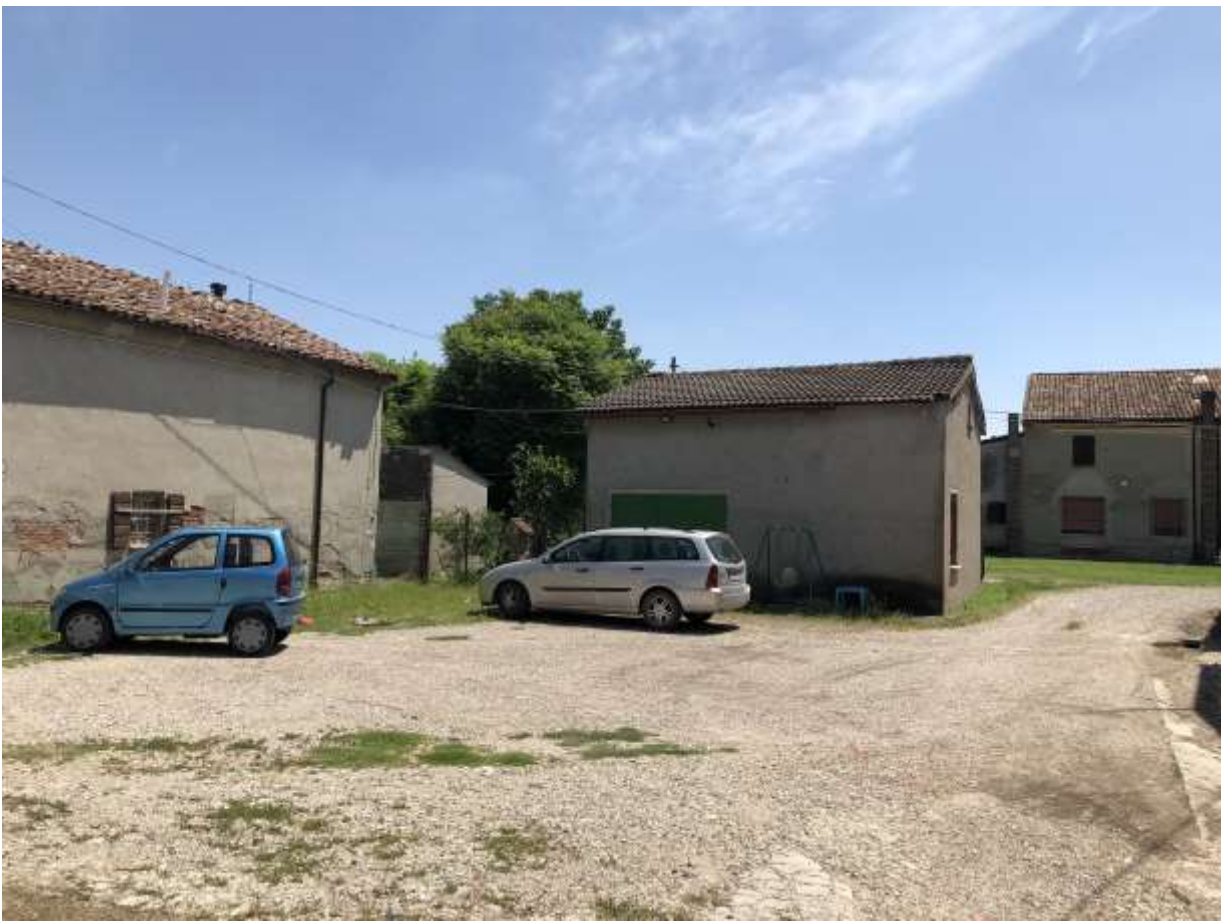
Foto 60 e 61: area cortiva comune antistante l'abitazione

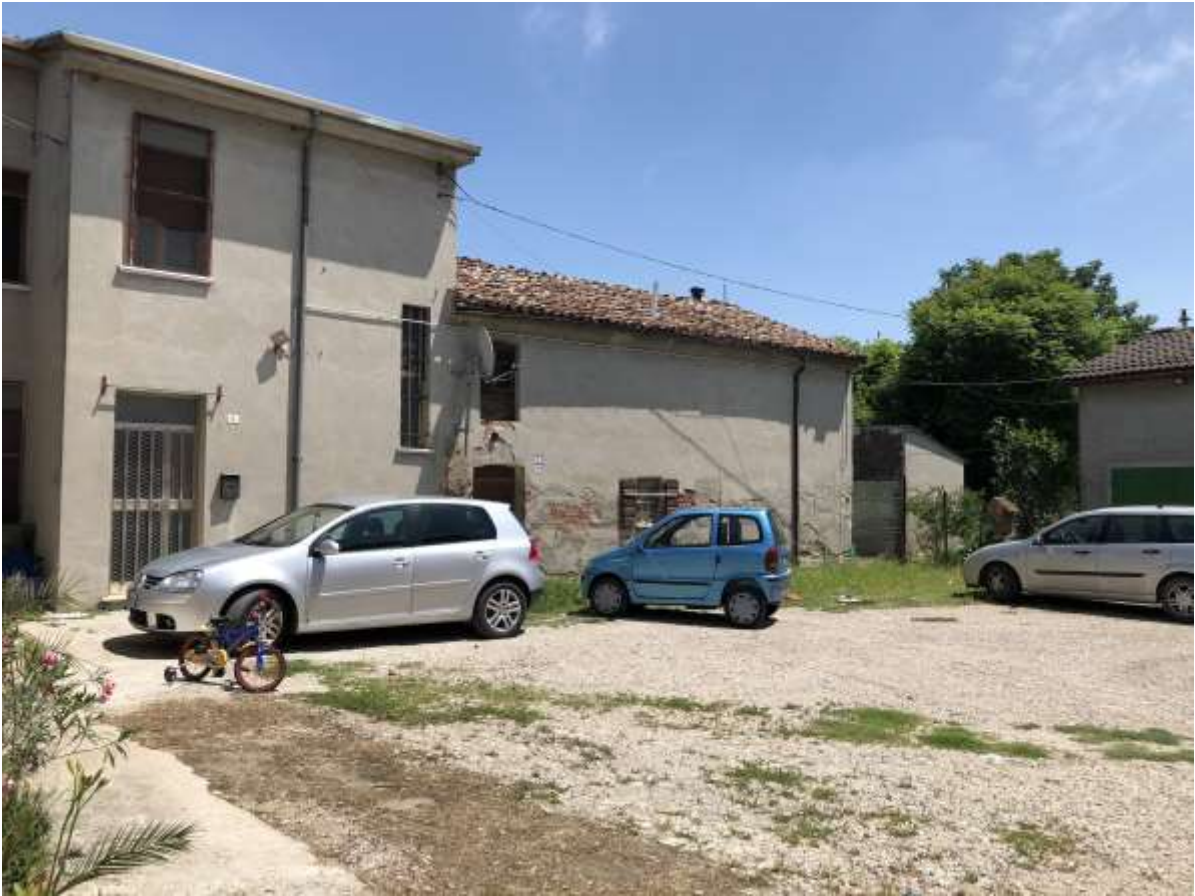
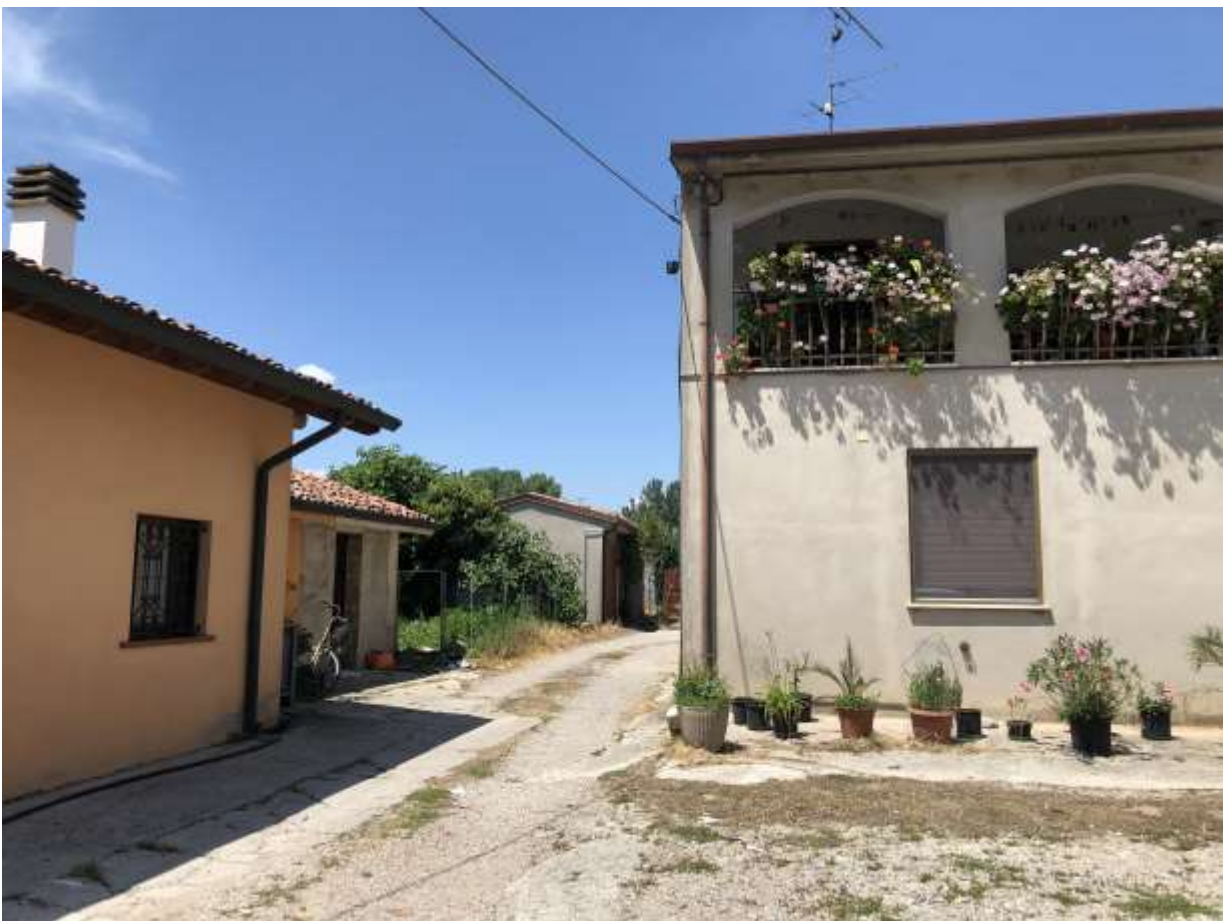
Foto 62 e 63 area cortiva comune antistante il rustico e l'abitazione

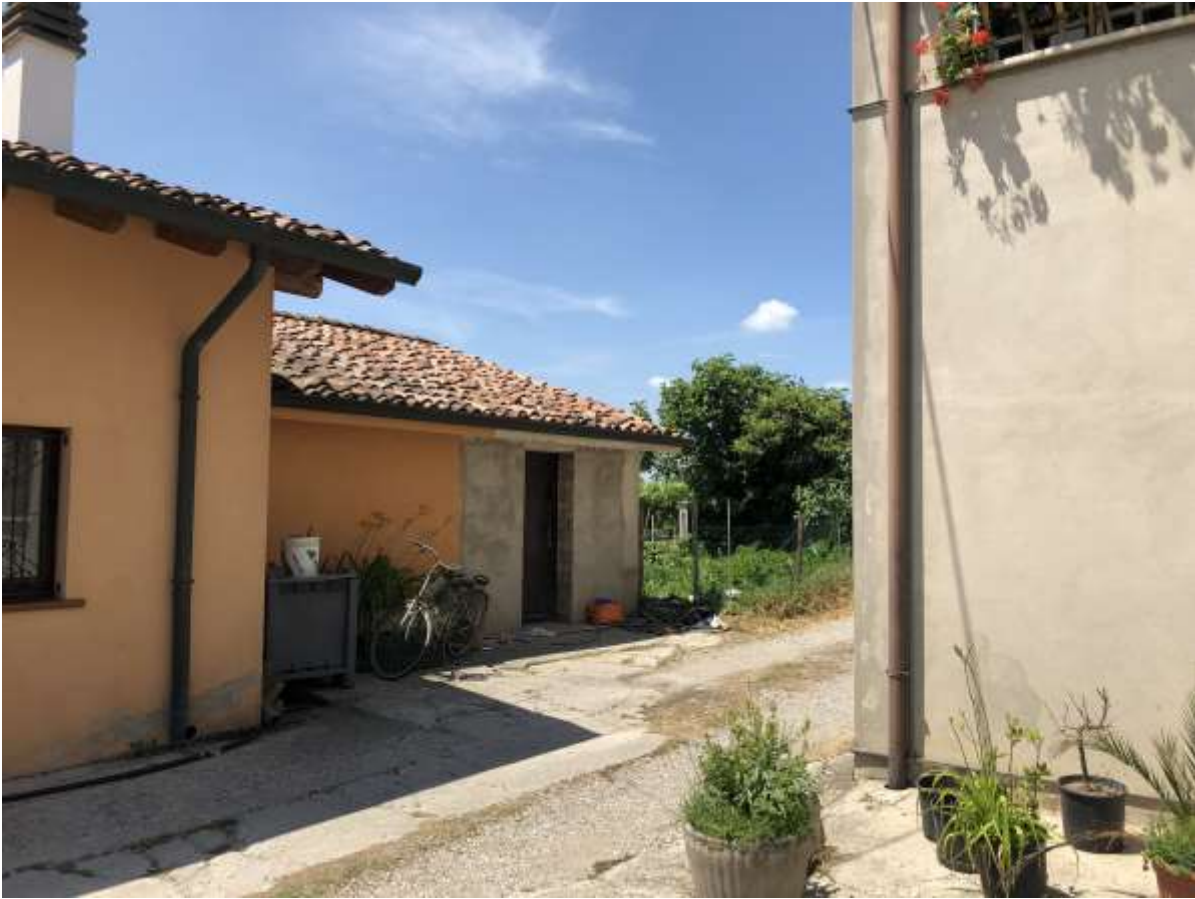
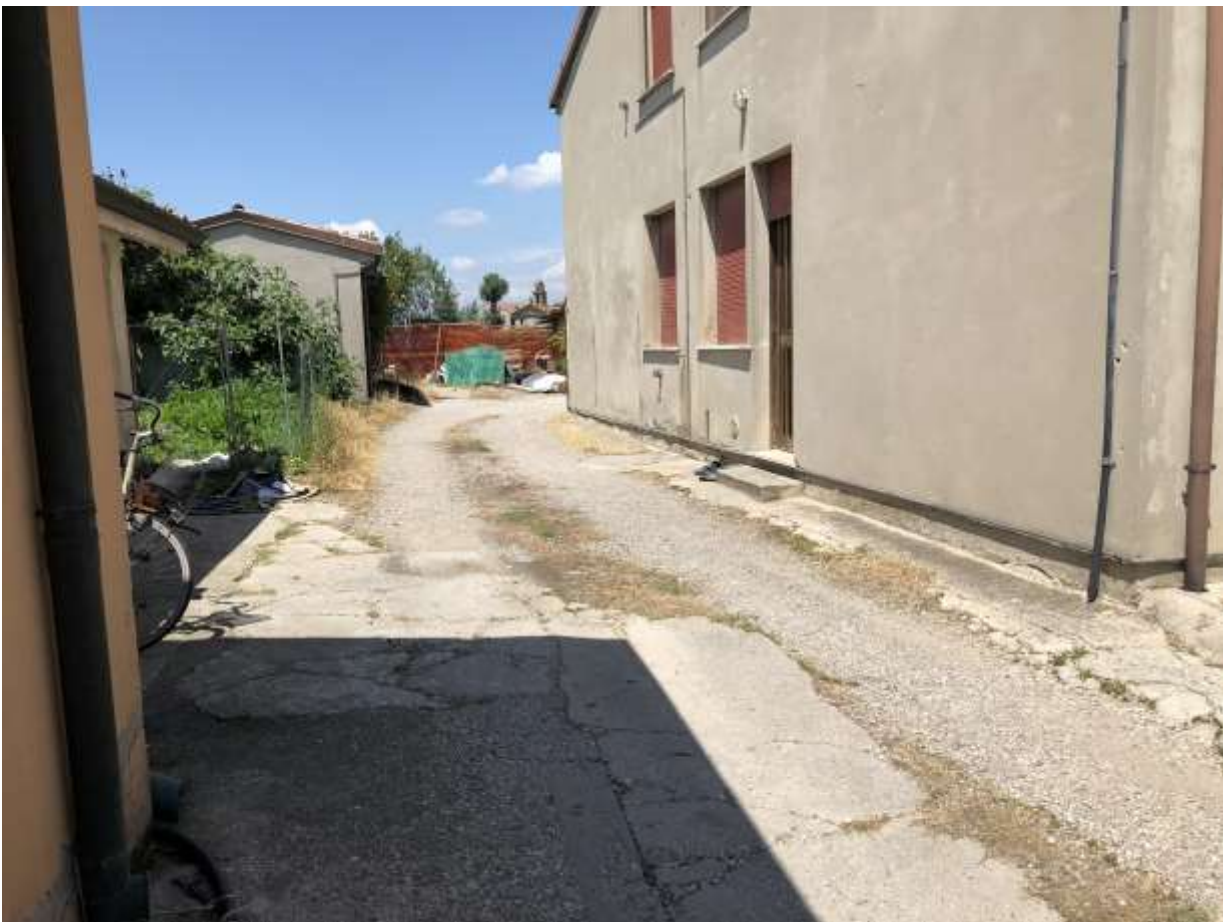
Foto 64 e 65: altre immagini area cortiva comune

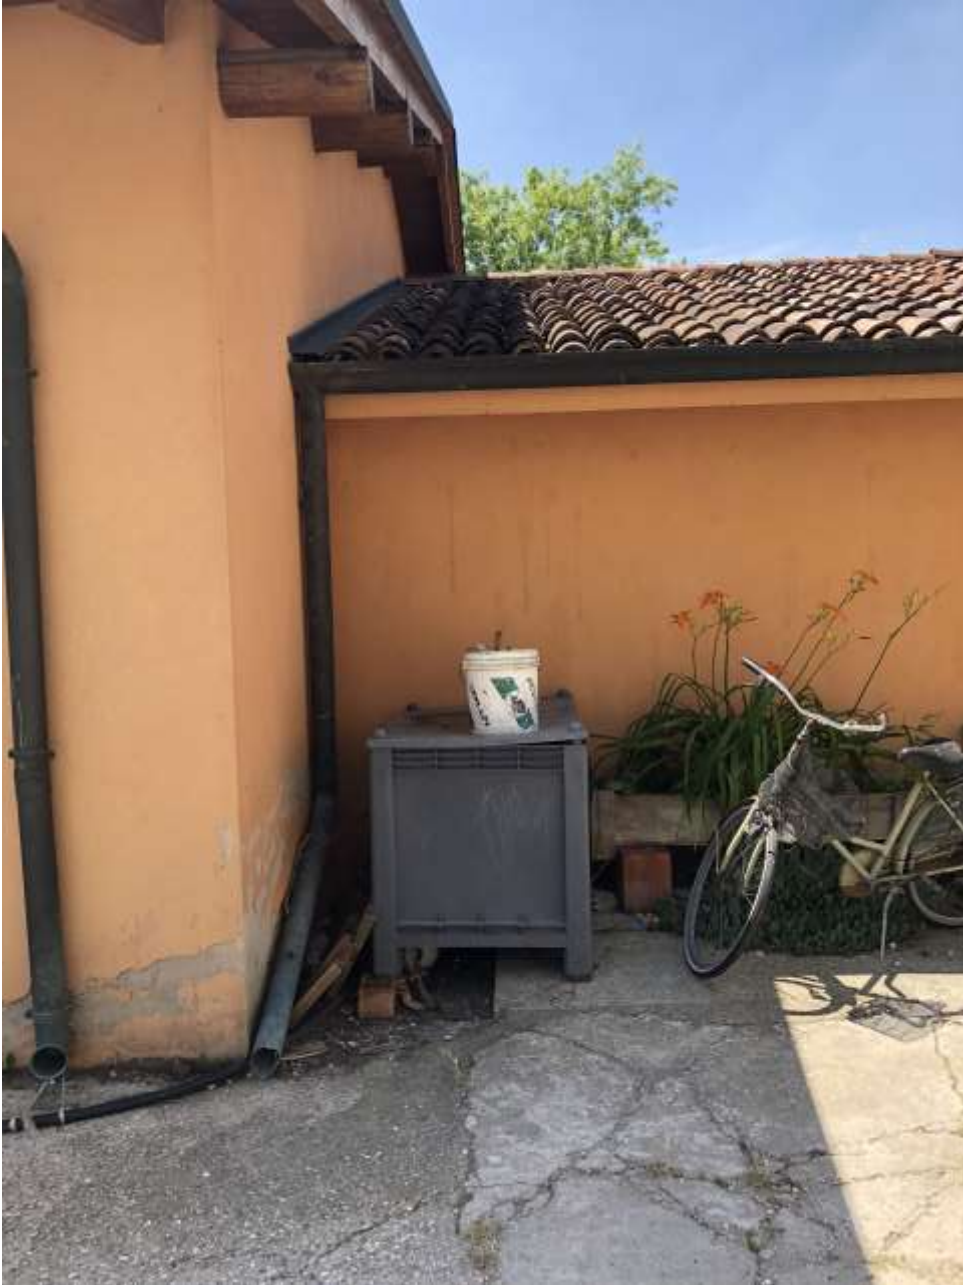
Foto 66: spazio antistante il rustico con tubi di scarico

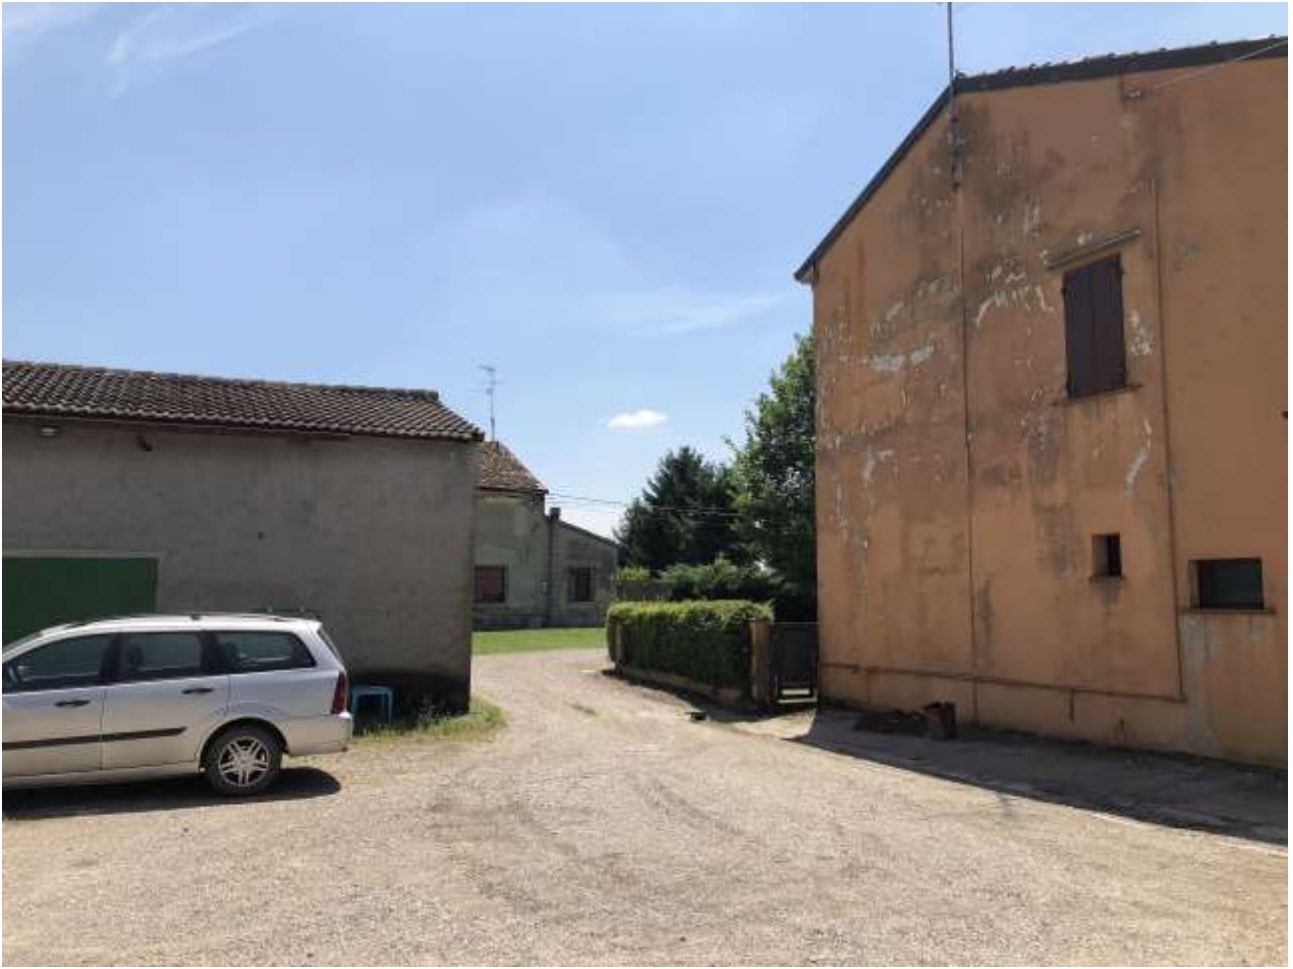
Foto 67: stradello di ingresso alla corte da via Gabbiana

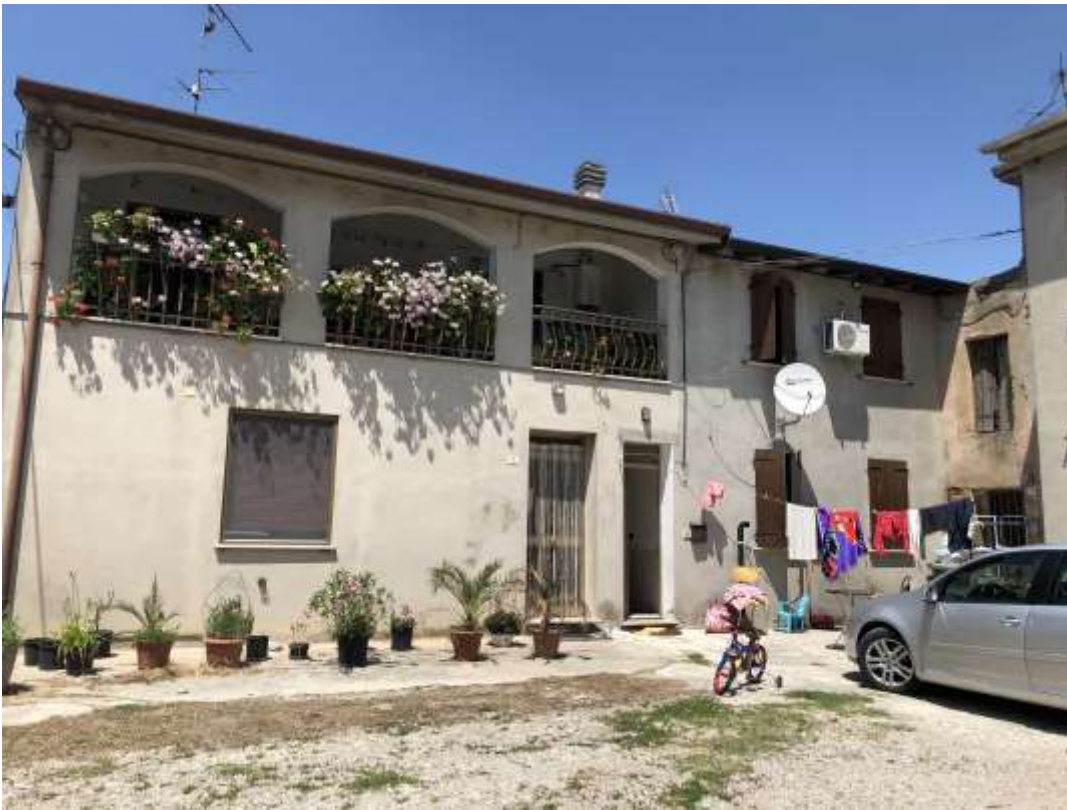
Foto 68: fronte dell'abitazione sulla corte comune (lato in angolo a sinistra con ingresso sotto la loggia)

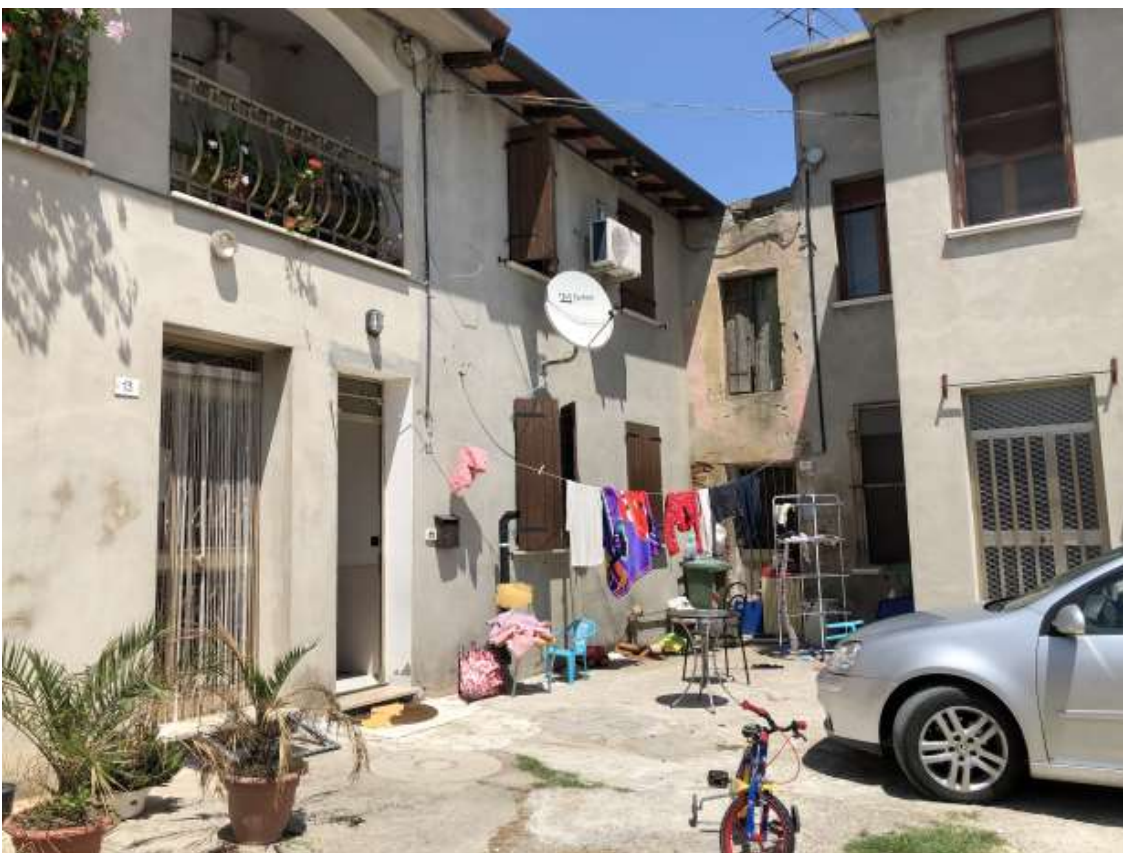
Foto 69: abitazione con scuri in legno

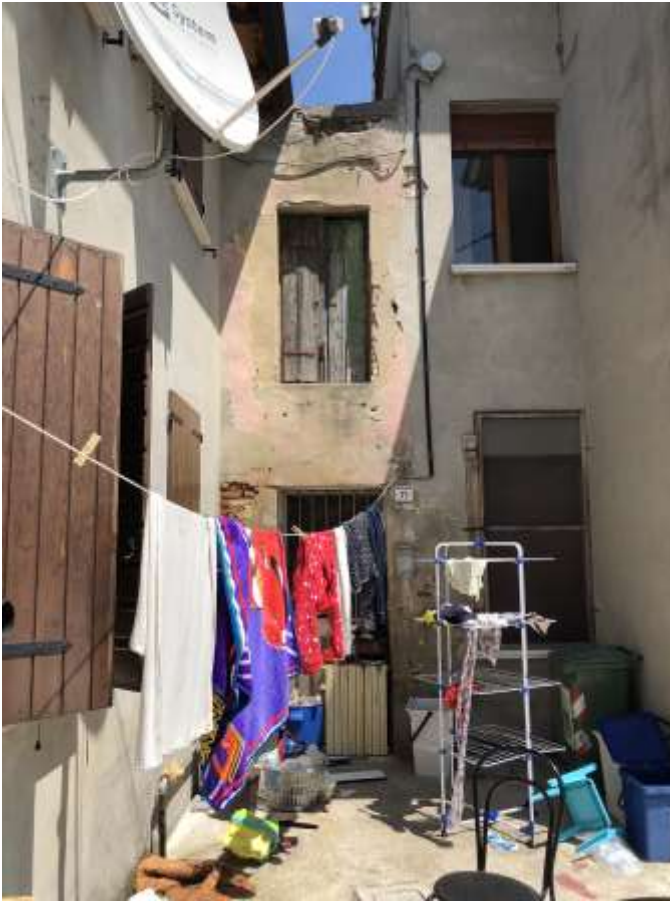
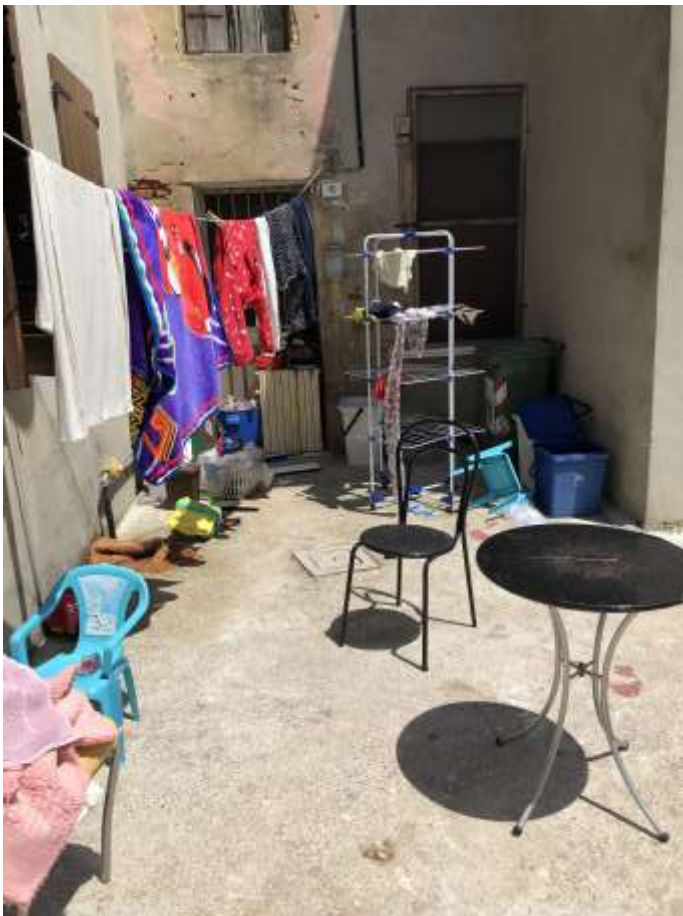
Foto 70 e 71: zona antistante l'abitazione

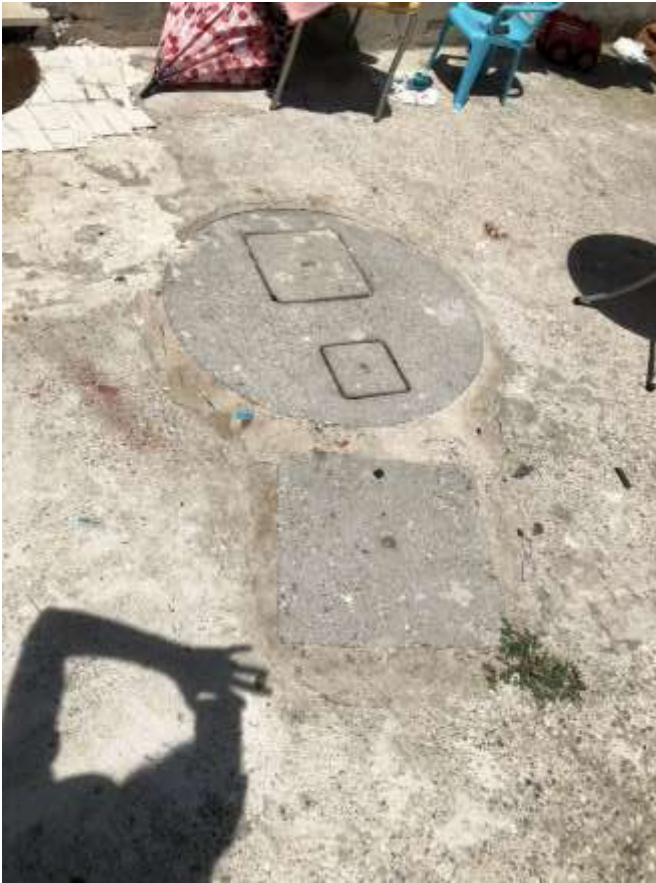
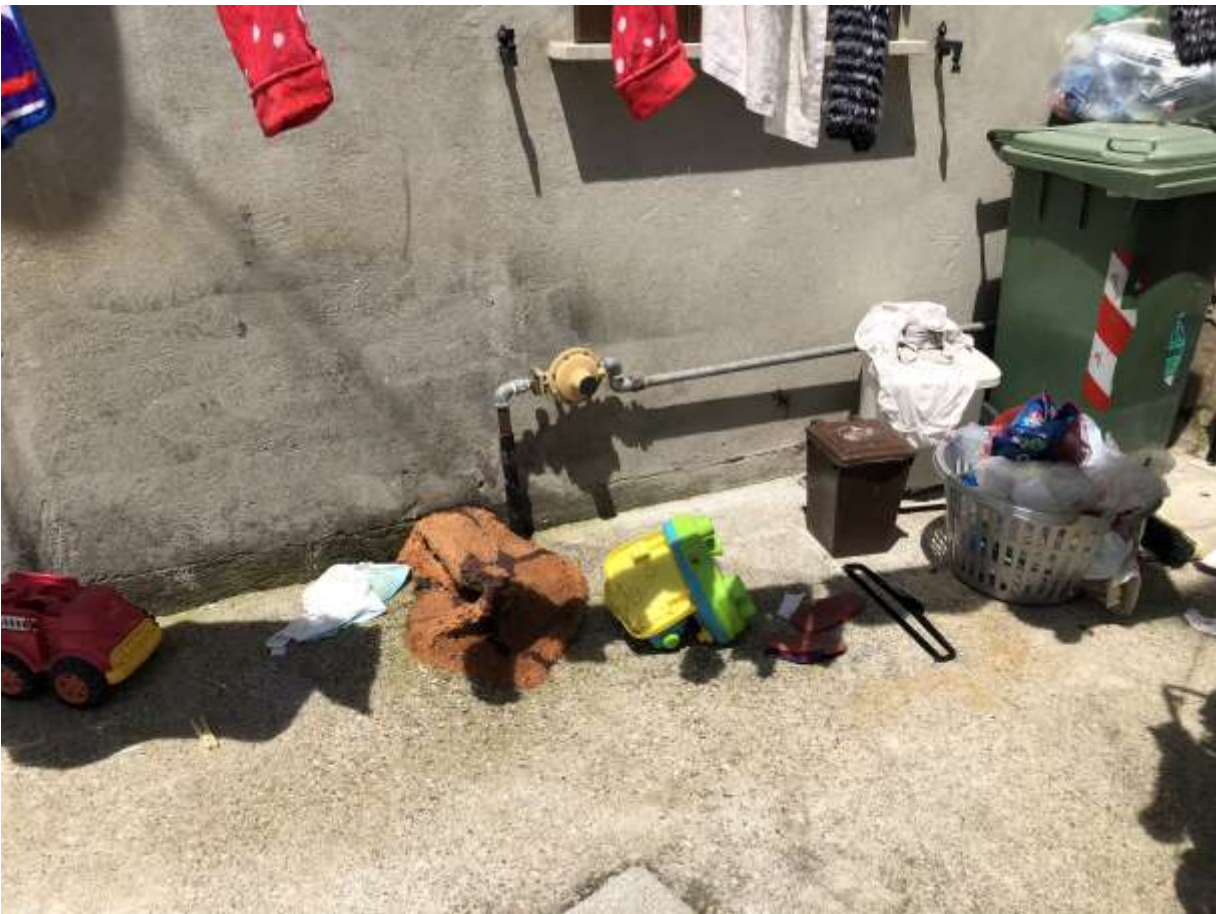
Foto 72 e 73: pozzetti per scarico in fognatura e allacci gas

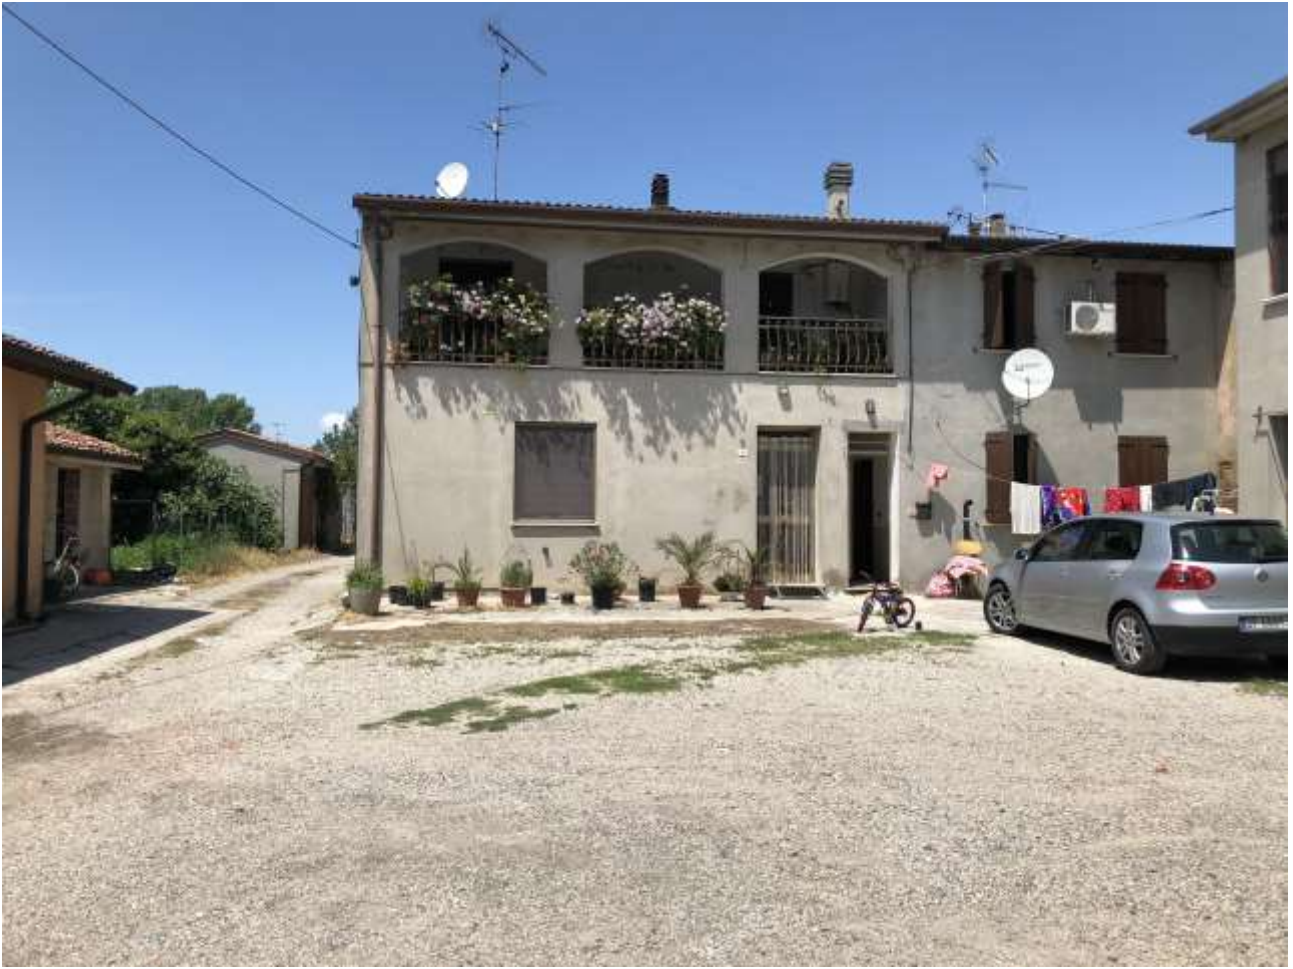
Foto 74: area cortiva comune con abitazione a destra e rustico a sinistra
