FOTOGRAFIE

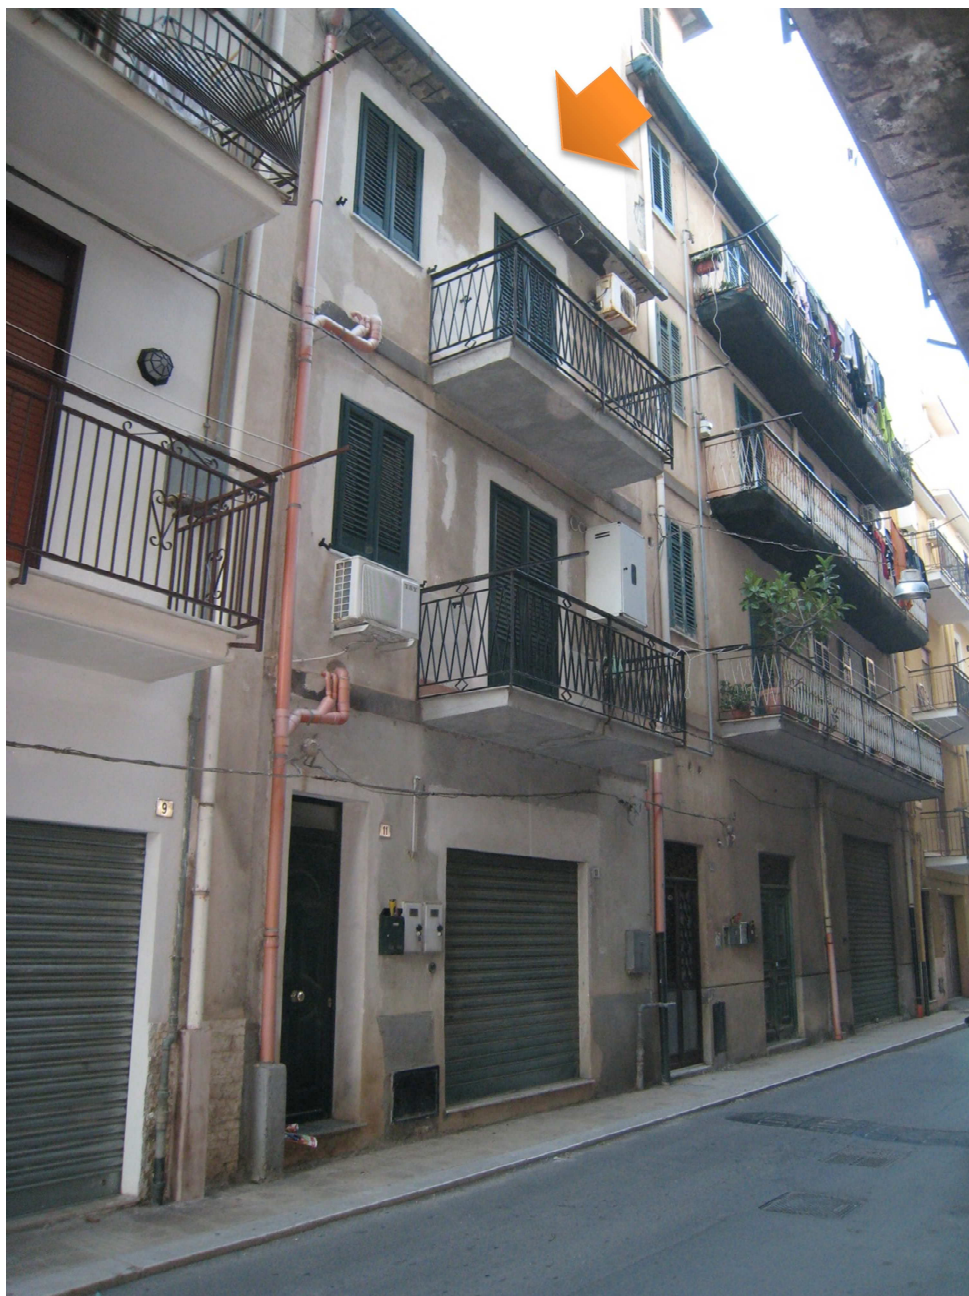
Foto n. 1. Il prospetto su Via Luigi Di Vanni.

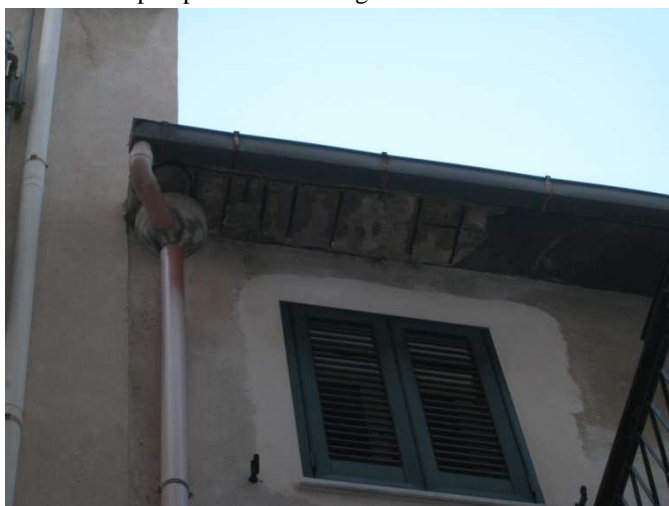
Foto n. 2. Dettaglio della pensilina.

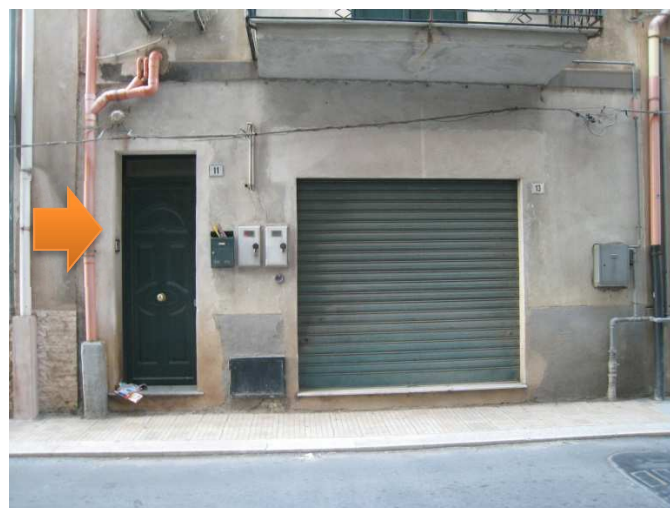
Foto n. 3. Il portoncino di ingresso all'appartamento.

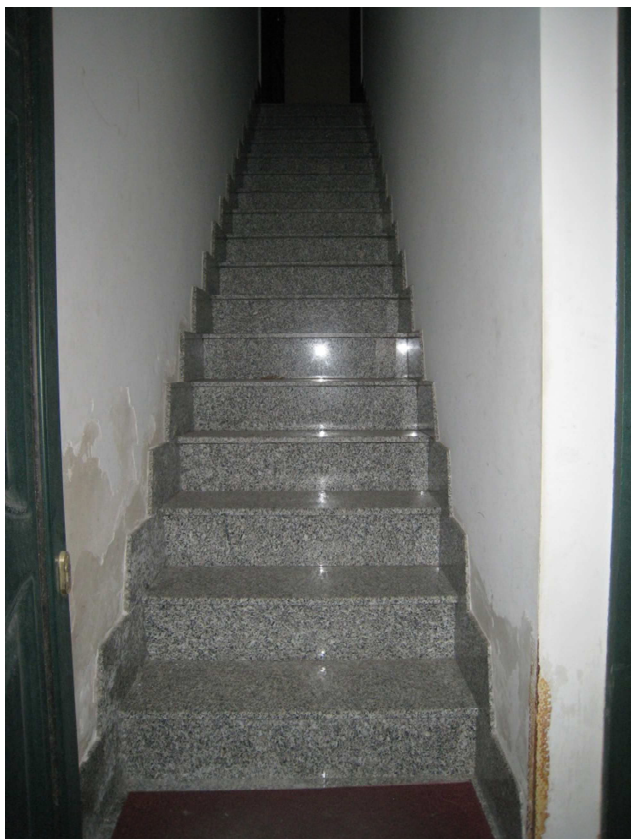
Foto n. 4. La prima rampa di scale: P.T.-1° piano.

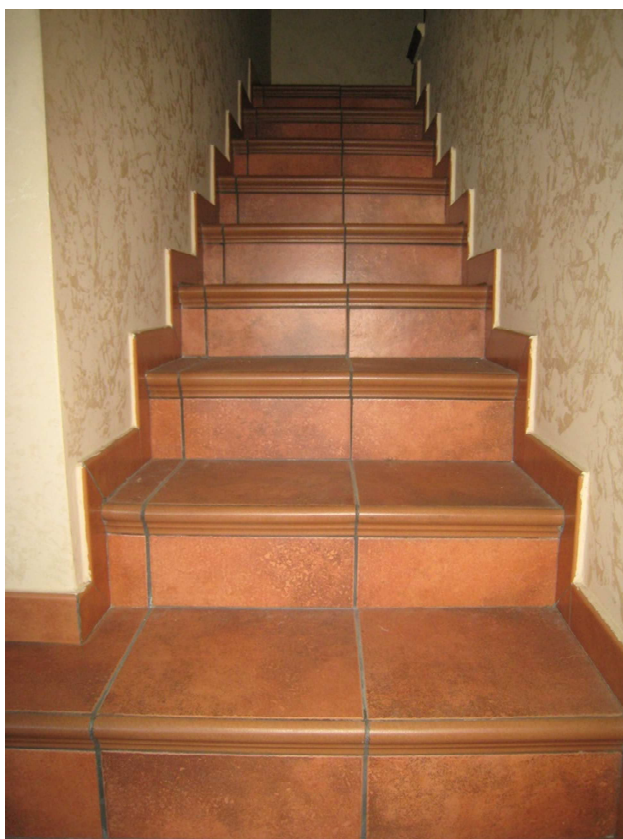
Foto n. 5. La seconda rampa di scale: 1°-2° piano.

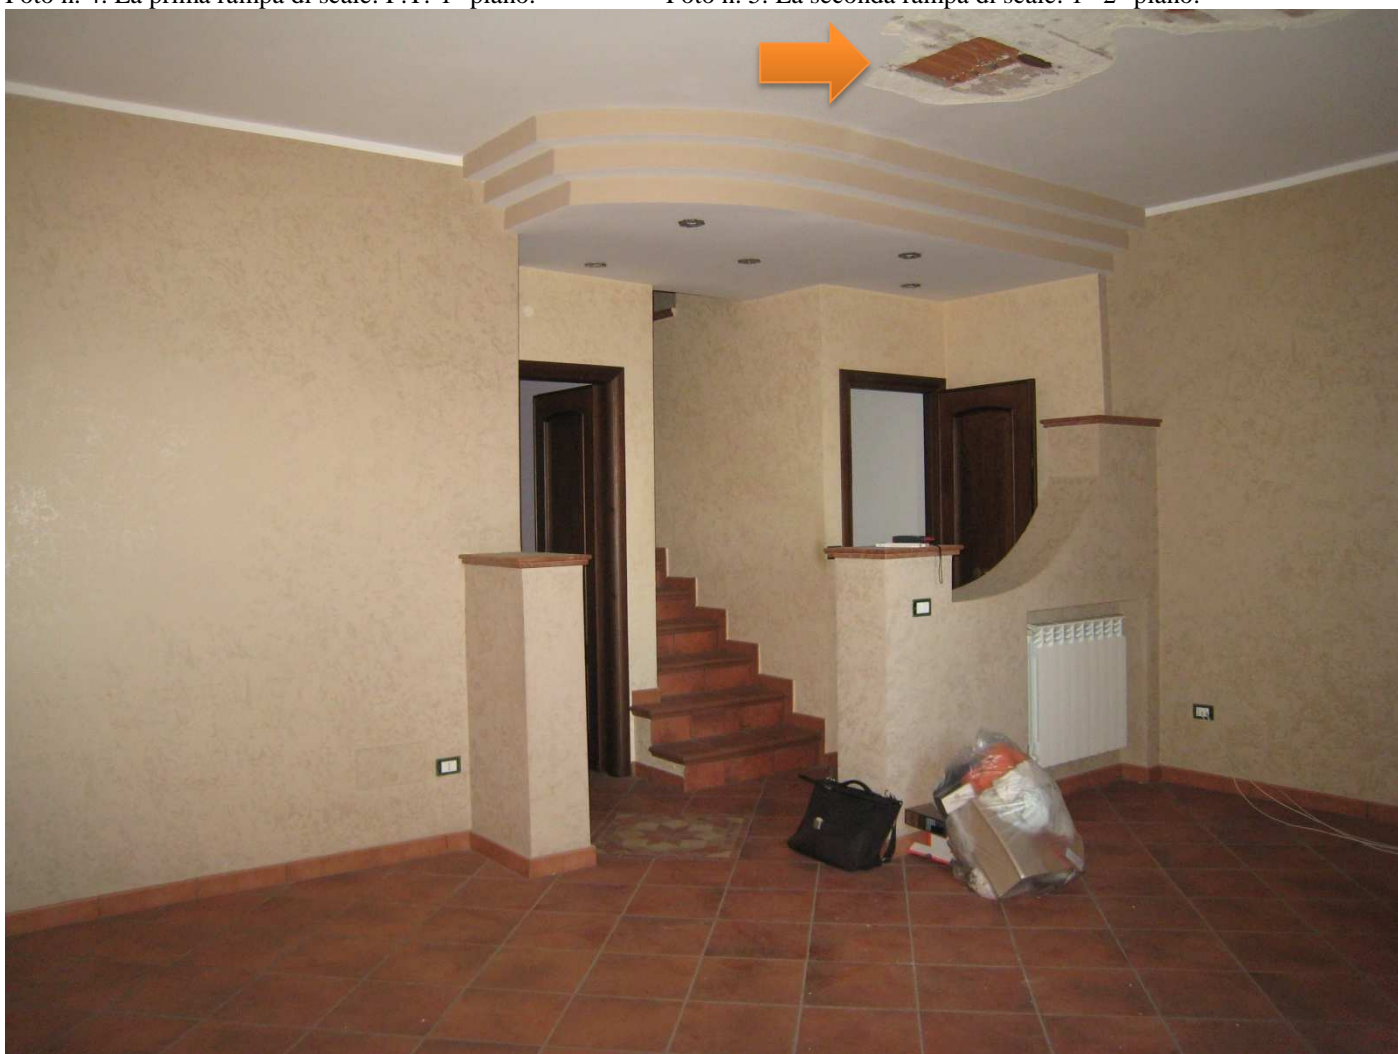
Foto n. 6. Il soggiorno di primo piano. Si notano, sul tetto, i distacchi di intonaco.

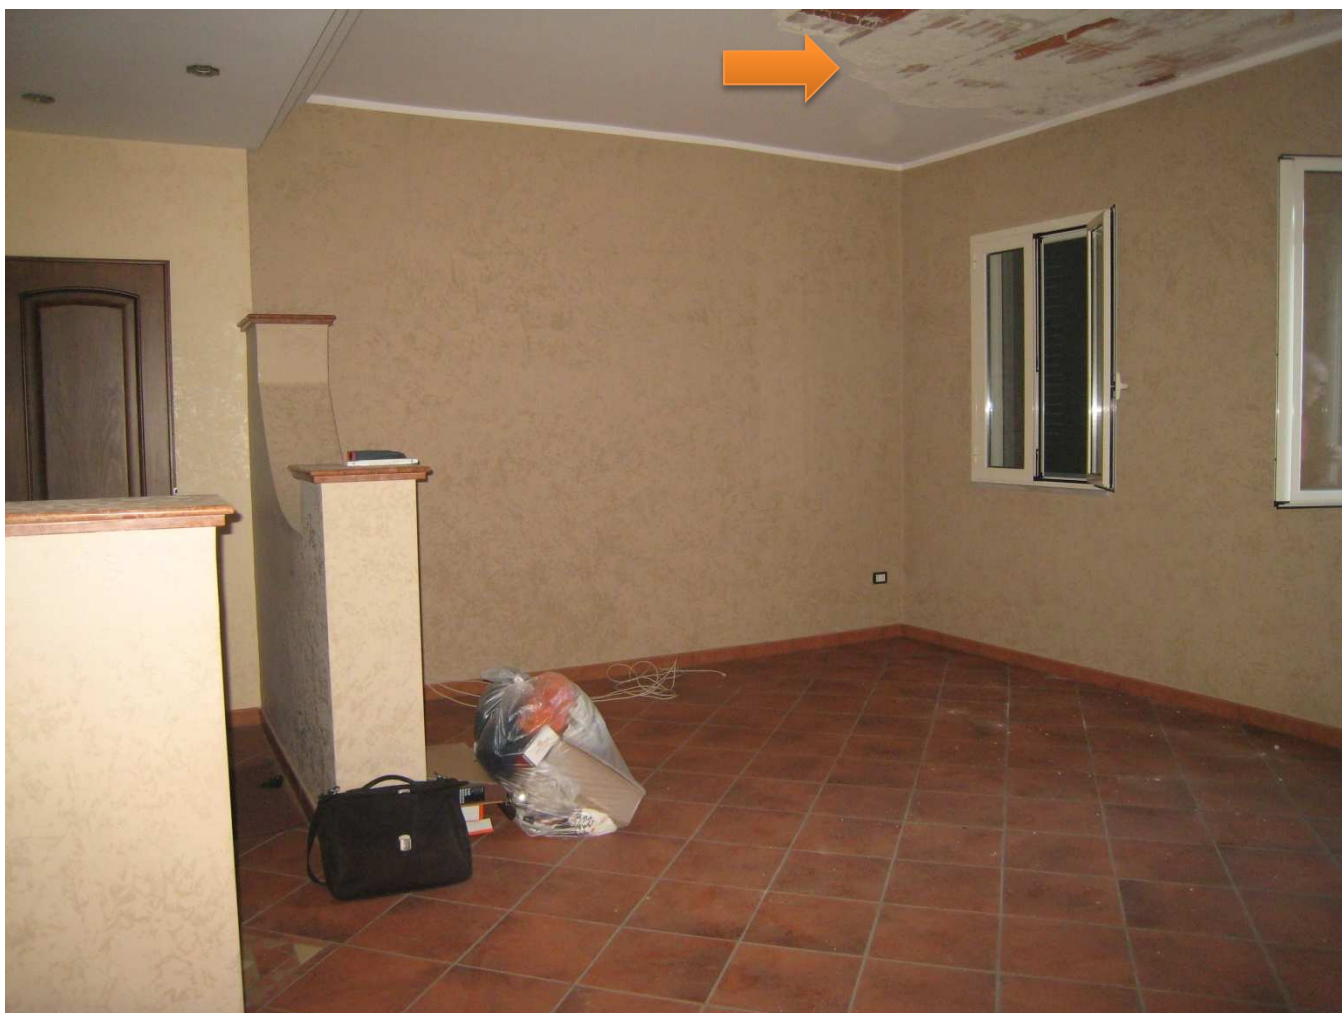
Foto n. 7. Altra vista del medesimo ambiente. Sul tetto i distacchi degli intonaci.

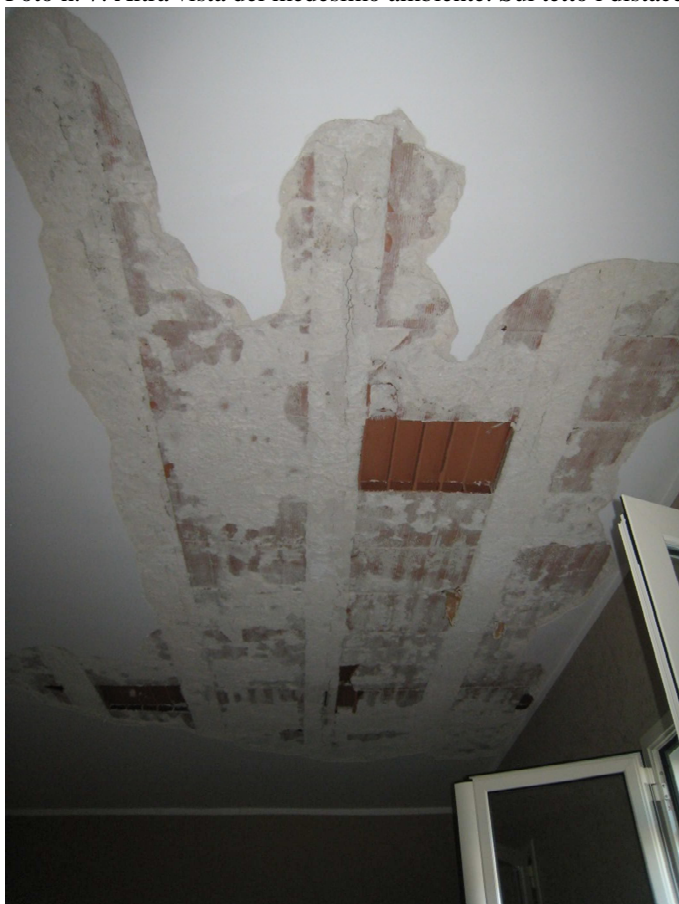
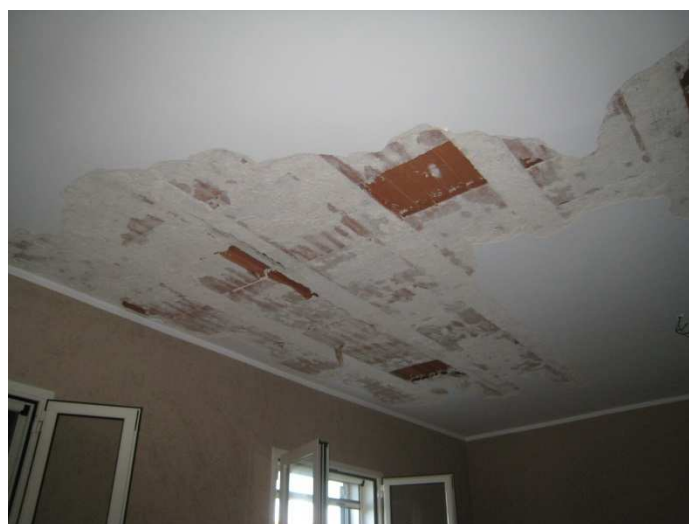
Foto n. 8 e 9. Le condizioni del soffitto del soggiorno.

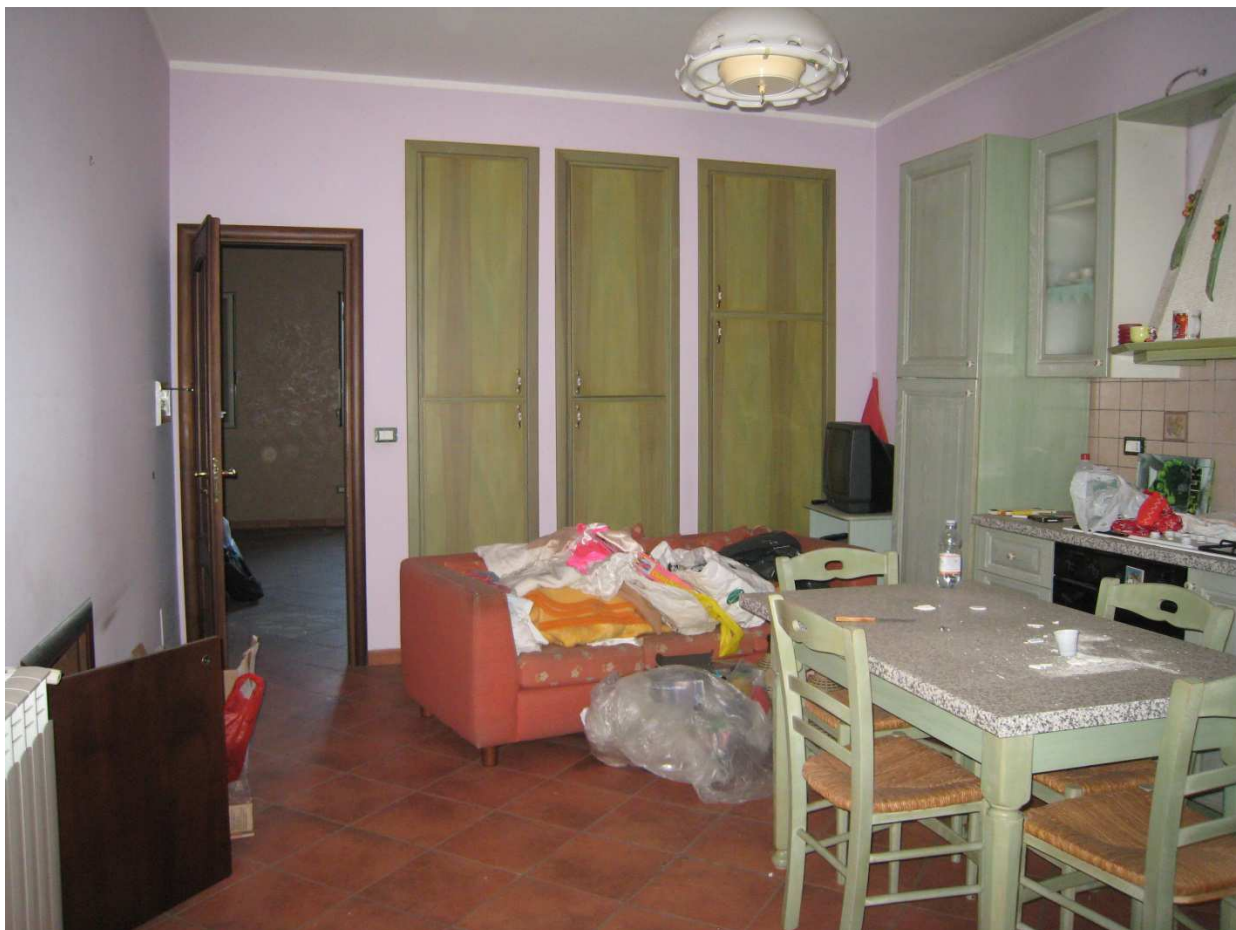
Foto n. 10. La cucina.

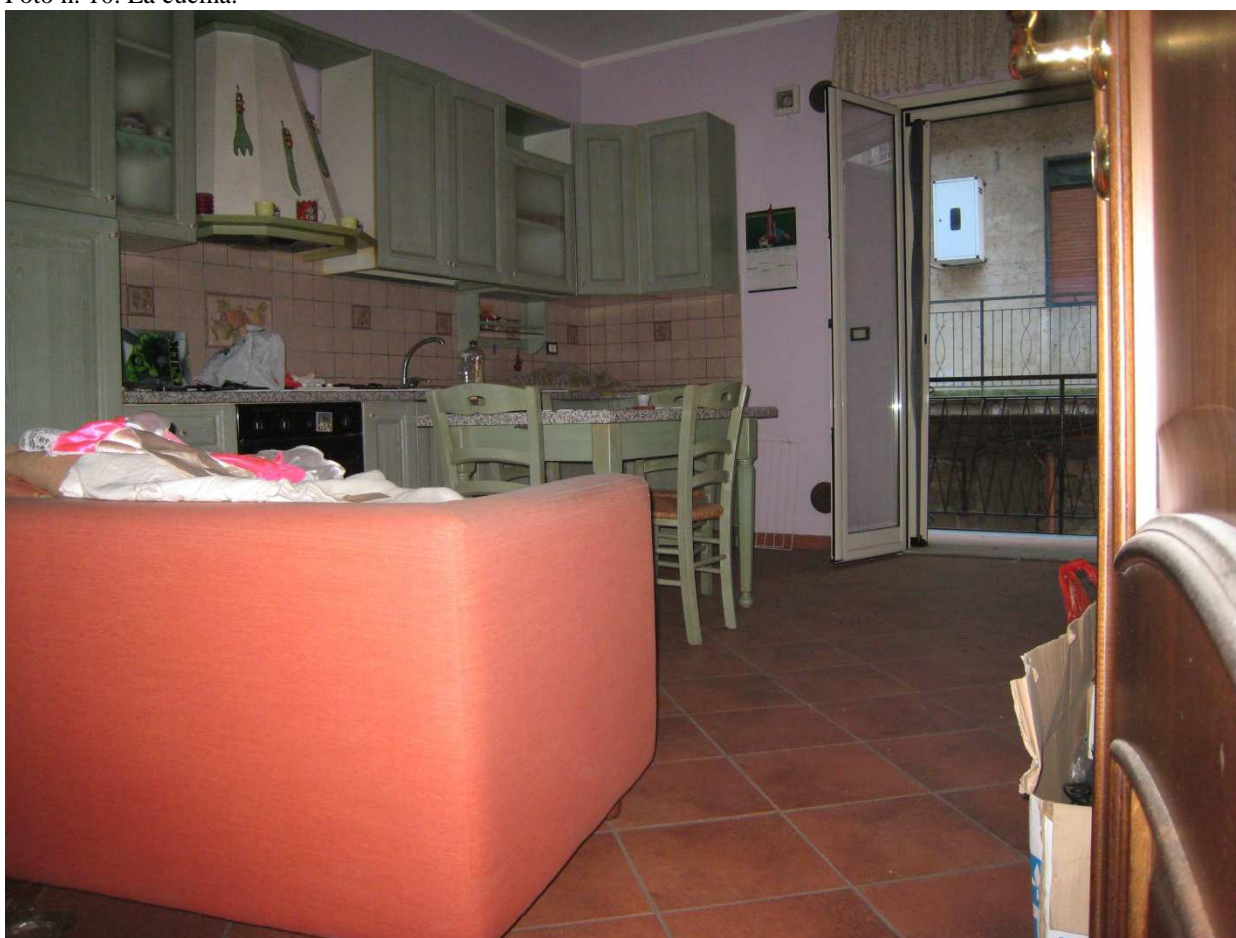
Foto n. 11. Visione opposta rispetto alla precedente.

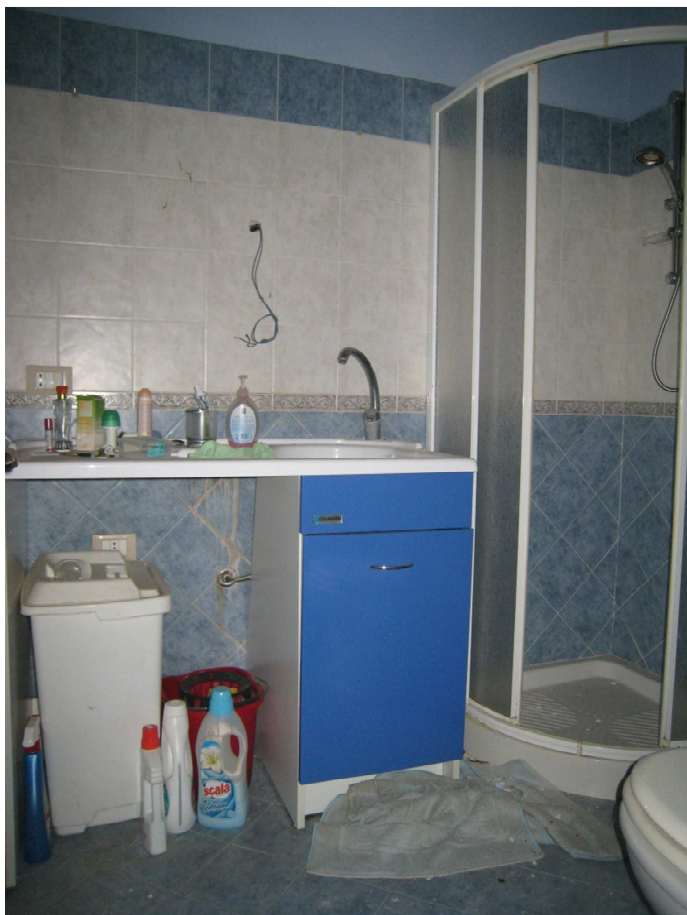
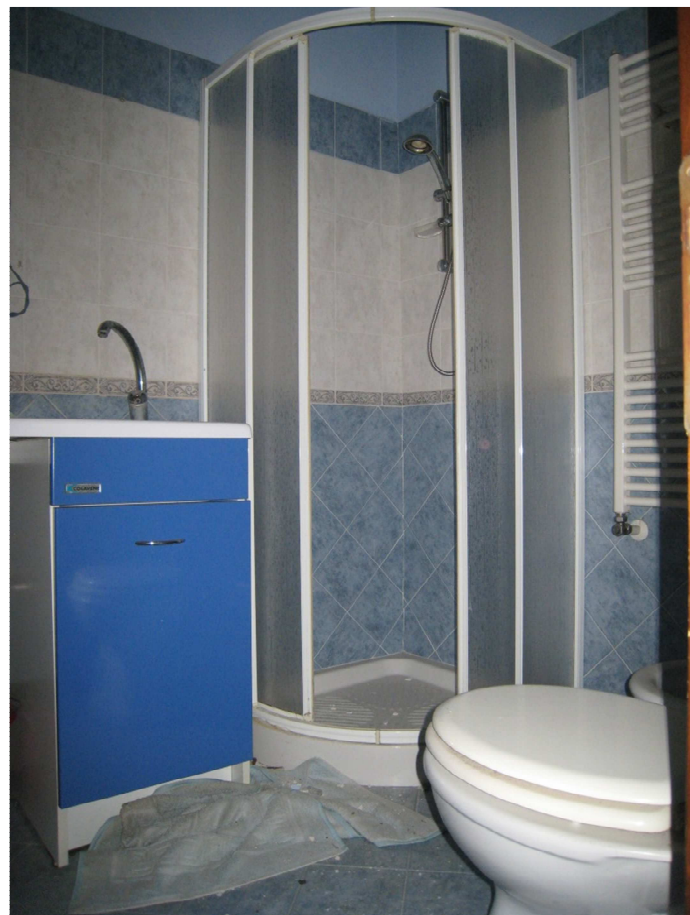
Foto n. 11 e 12. Il w.c. adiacente la cucina.

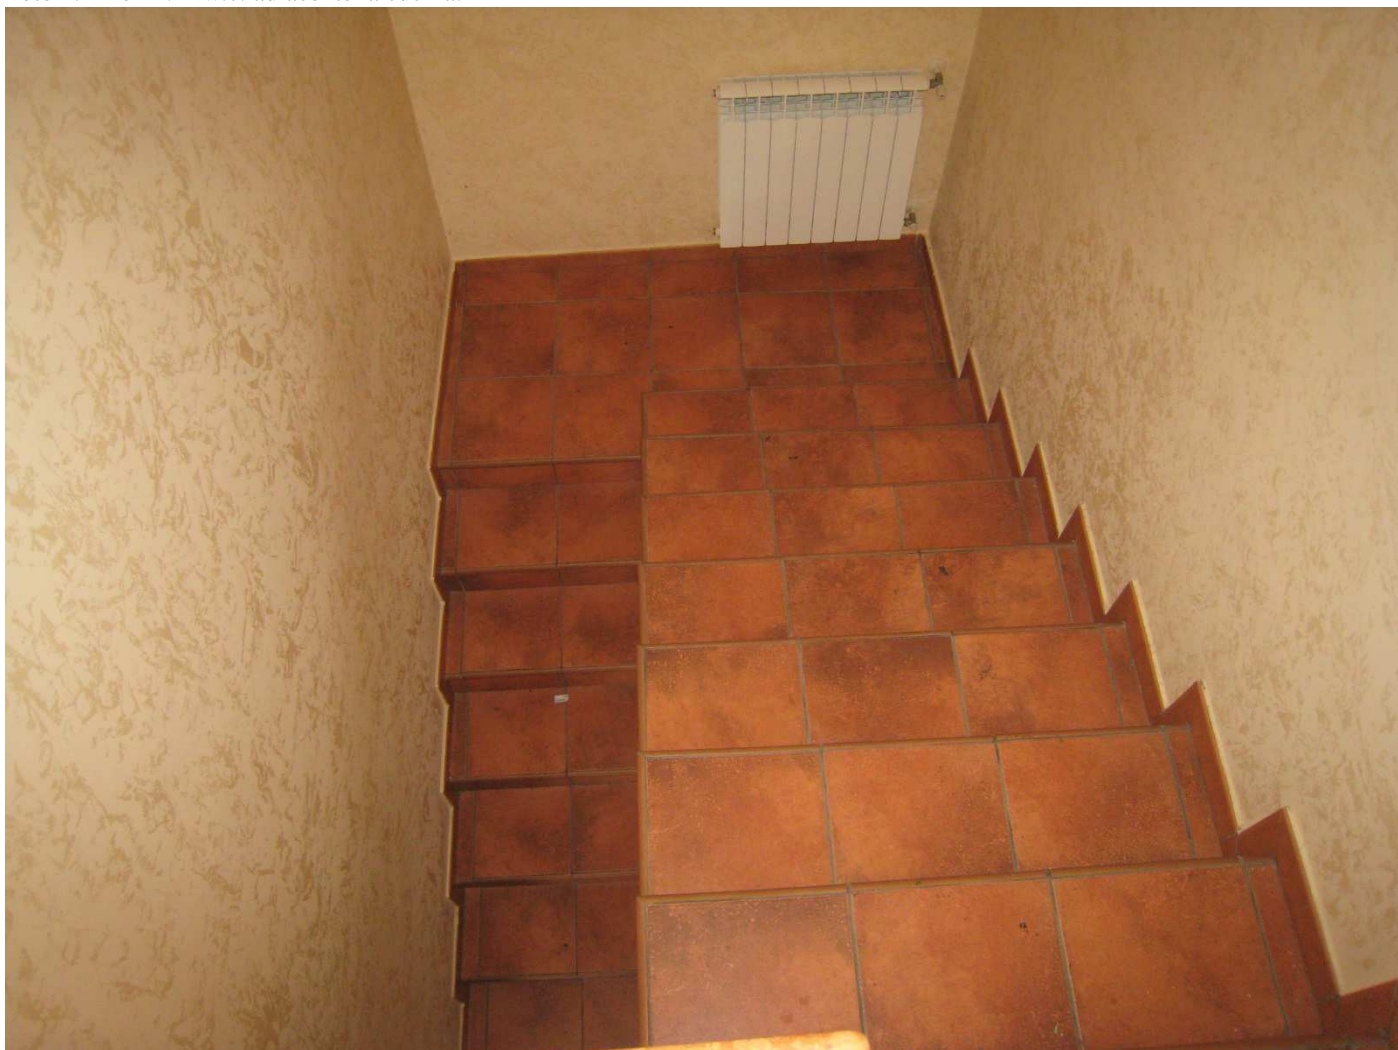
Foto n. 13. Le scale che collegano il 1° al 2° piano mancano del passamano o parapetto.

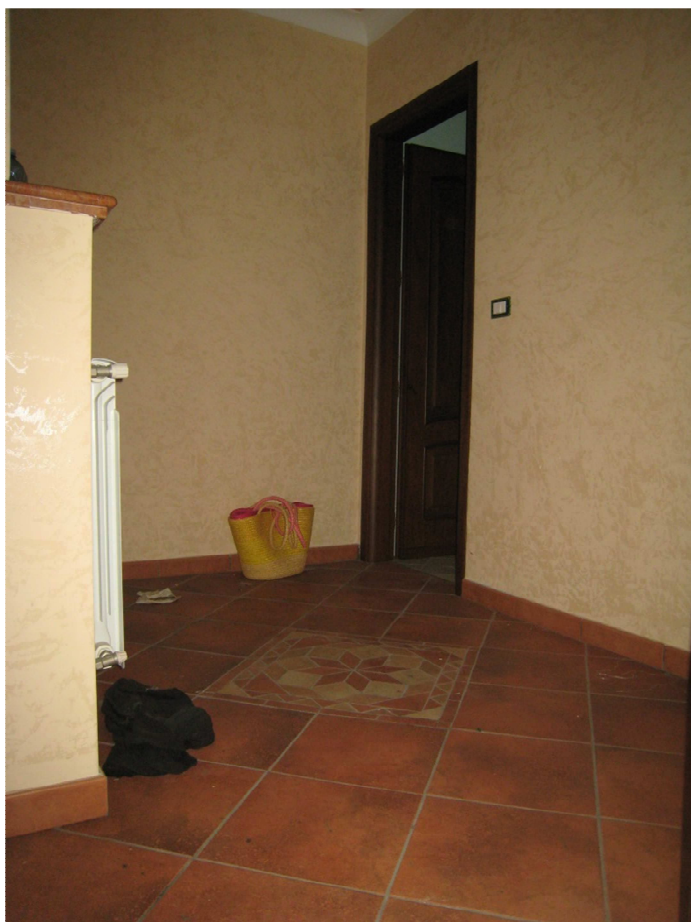
Foto n. 14. Il disimpegno del 2° piano.

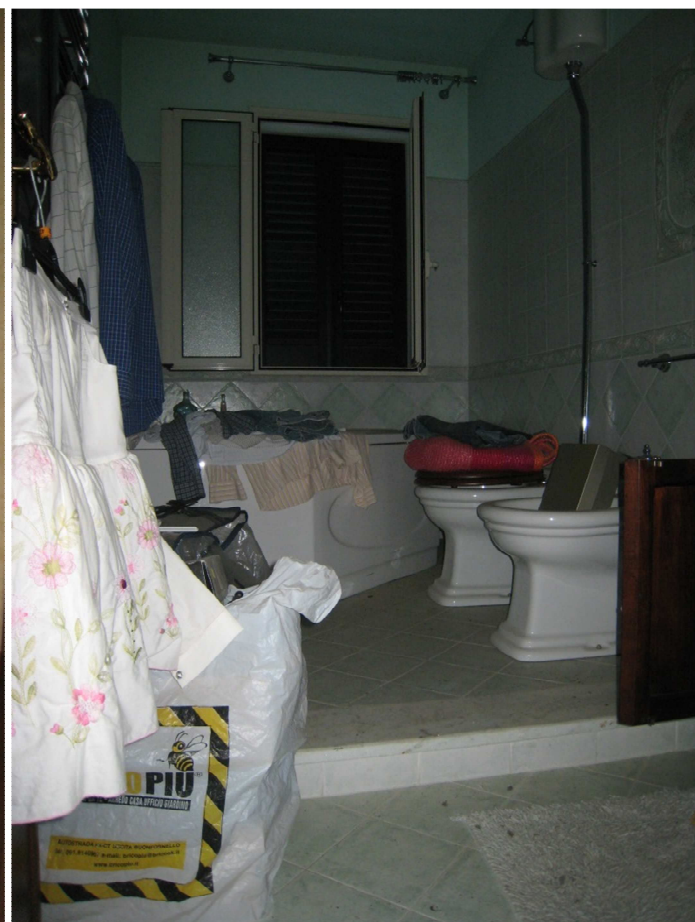
Foto n. 15. Il bagno con vasca idromassaggio.

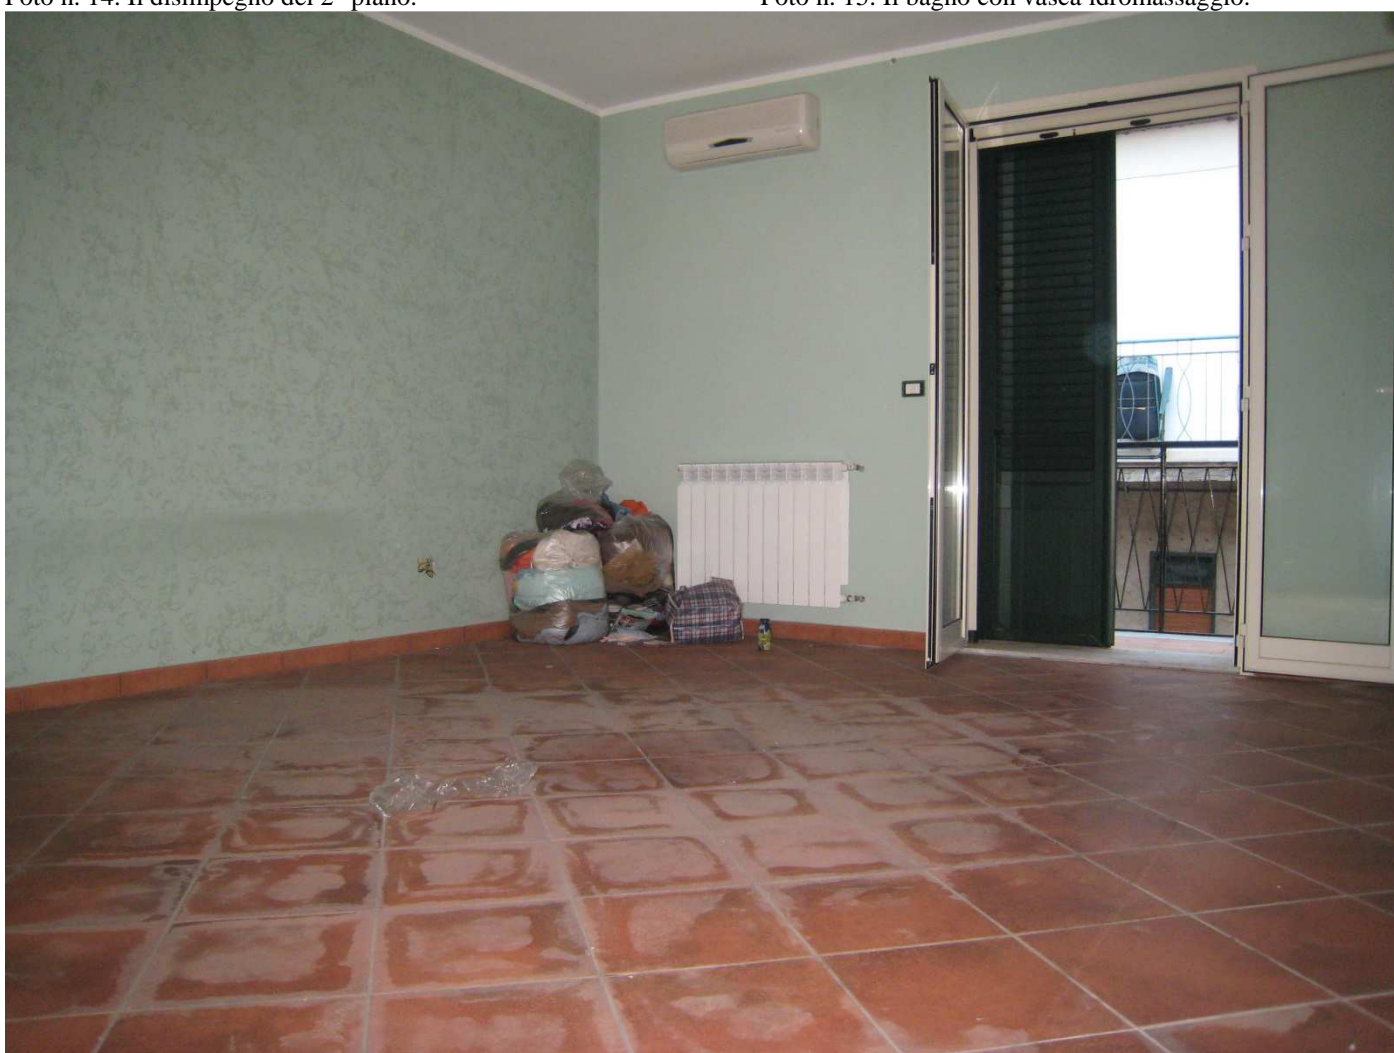
Foto n. 16. La camera da letto matrimoniale.

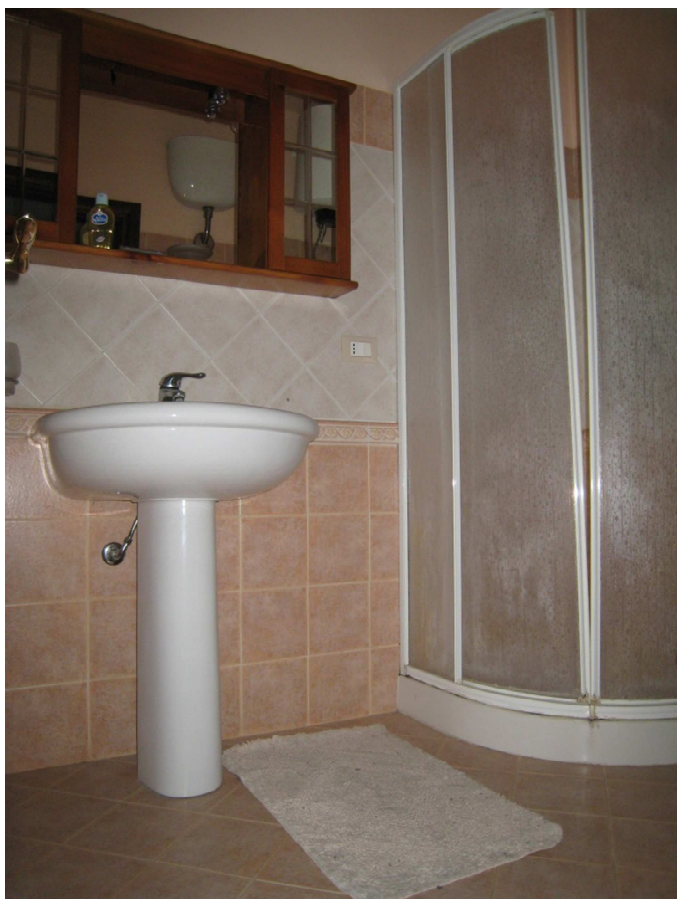
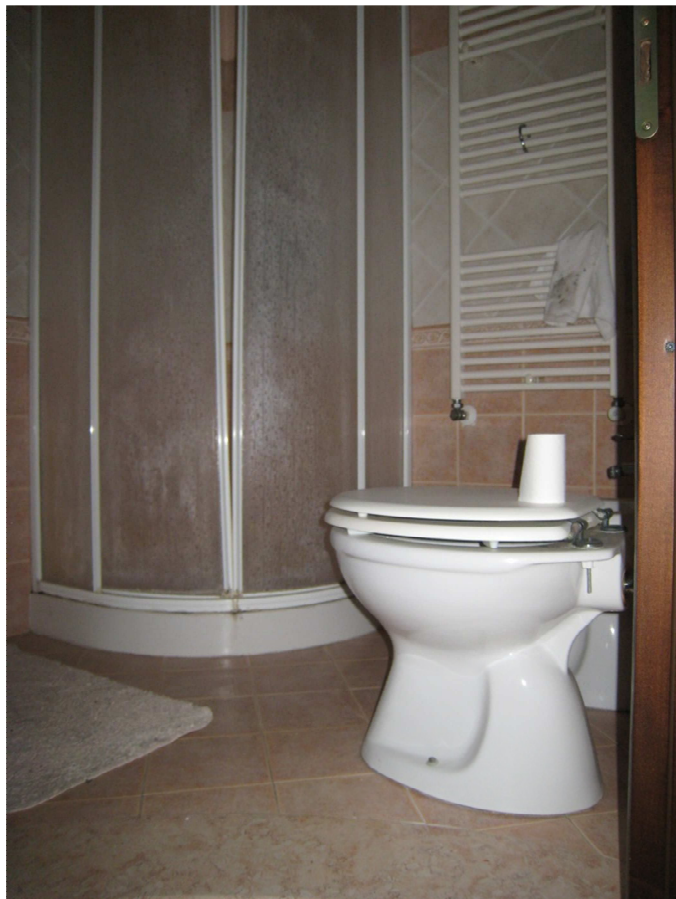
Foto n. 17 e 18. Il w.c. in camera della stanza matrimoniale.

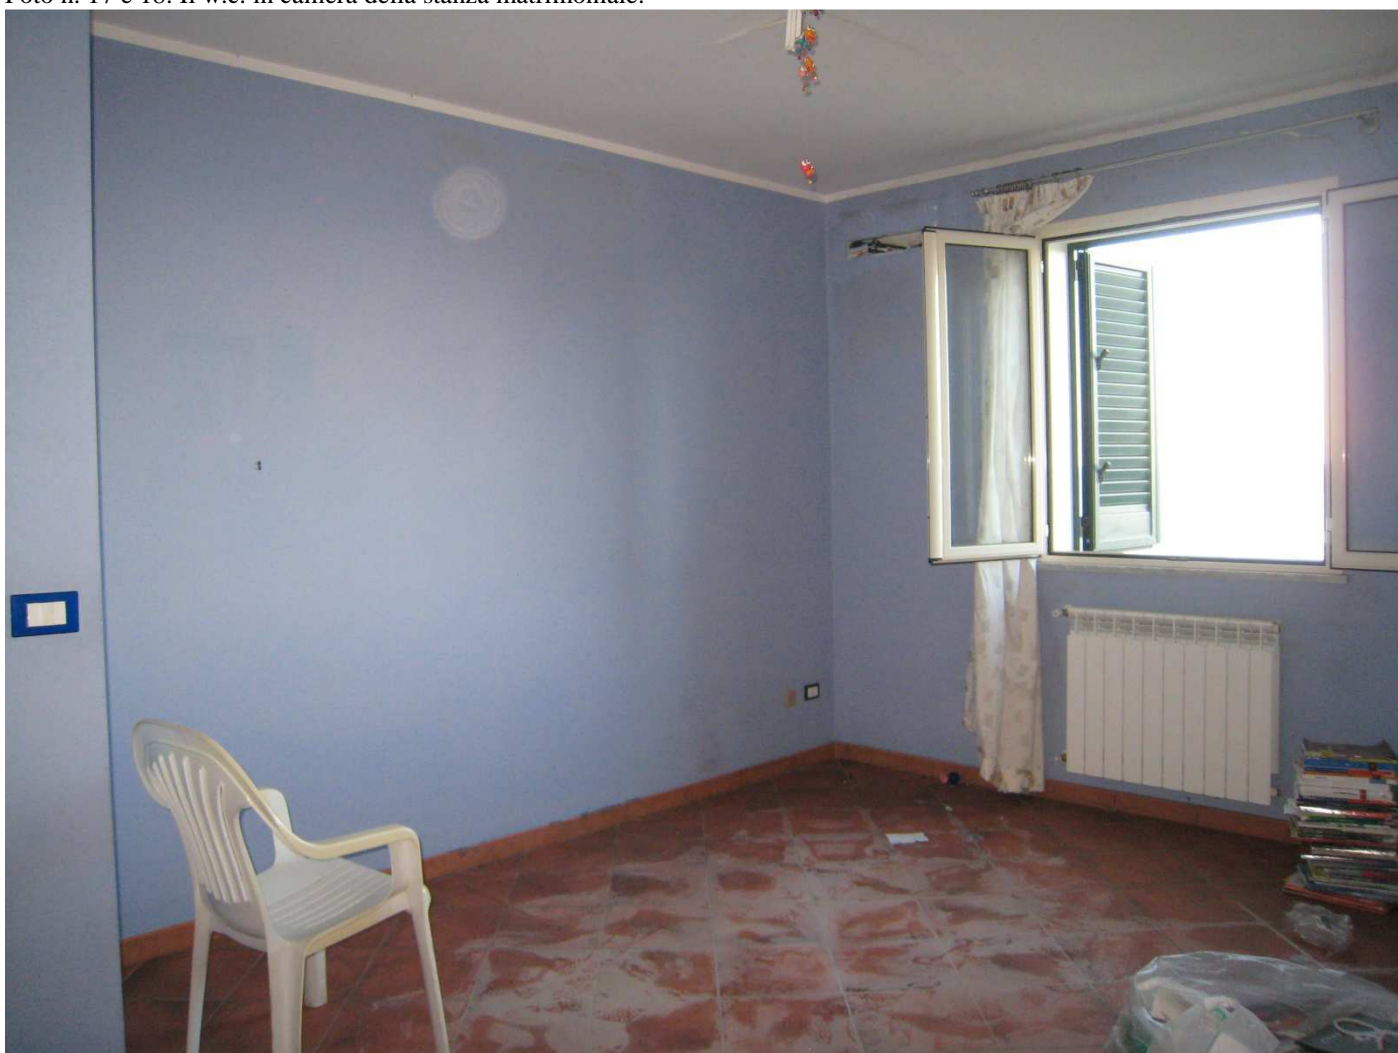
Foto n. 19. La camera da letto che si affaccia verso il mare.

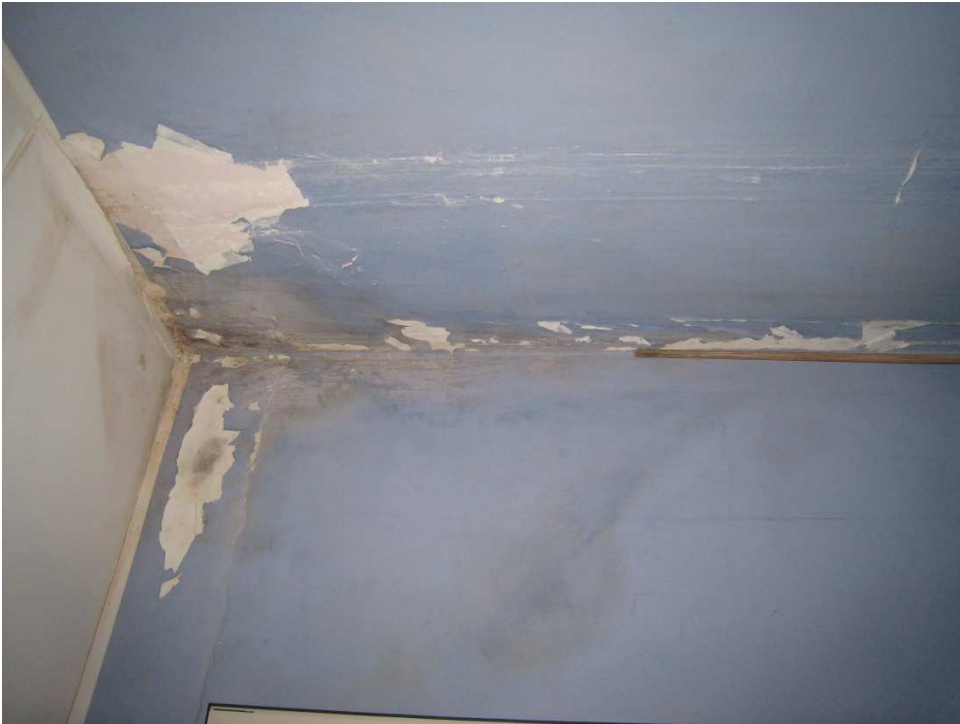
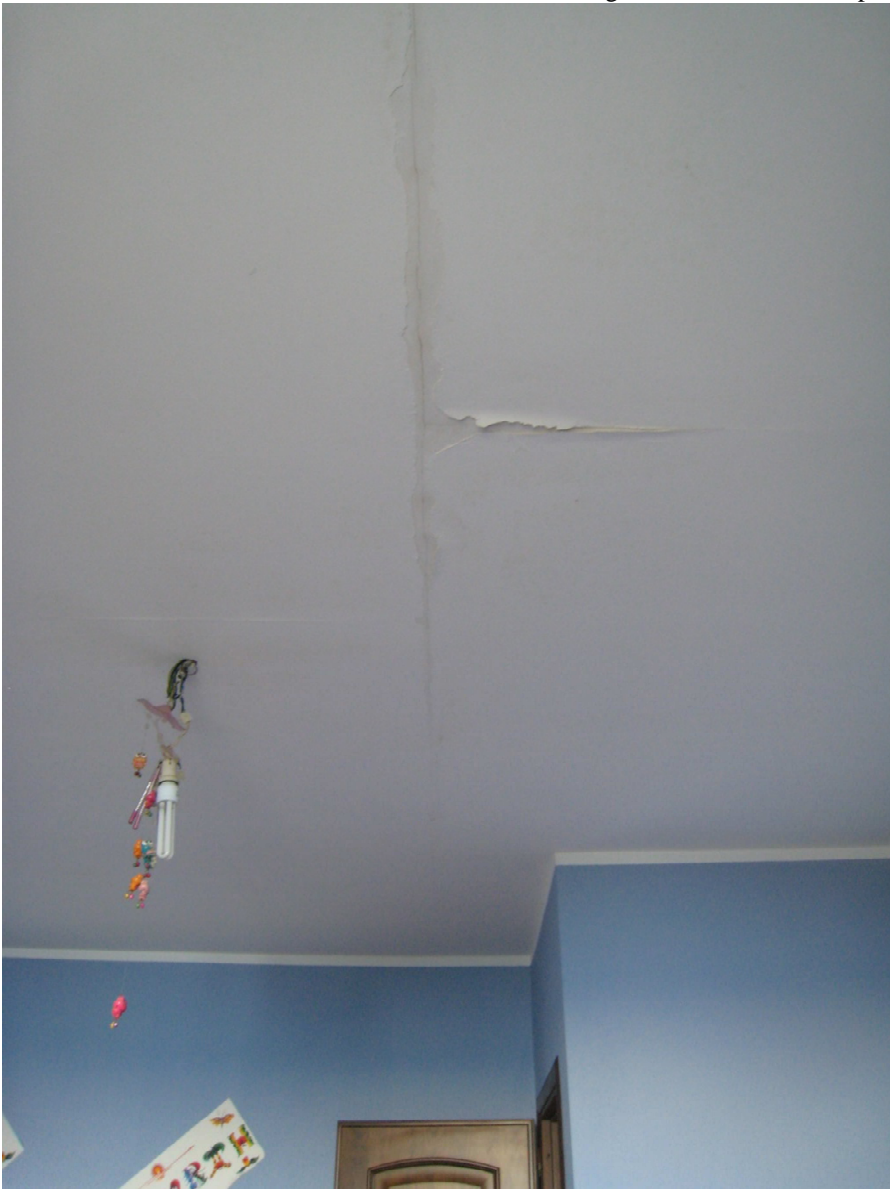
Foto n. 20 e 21. Le condizioni in cui versa il soffitto a seguito delle infiltrazioni provenienti dal tetto.

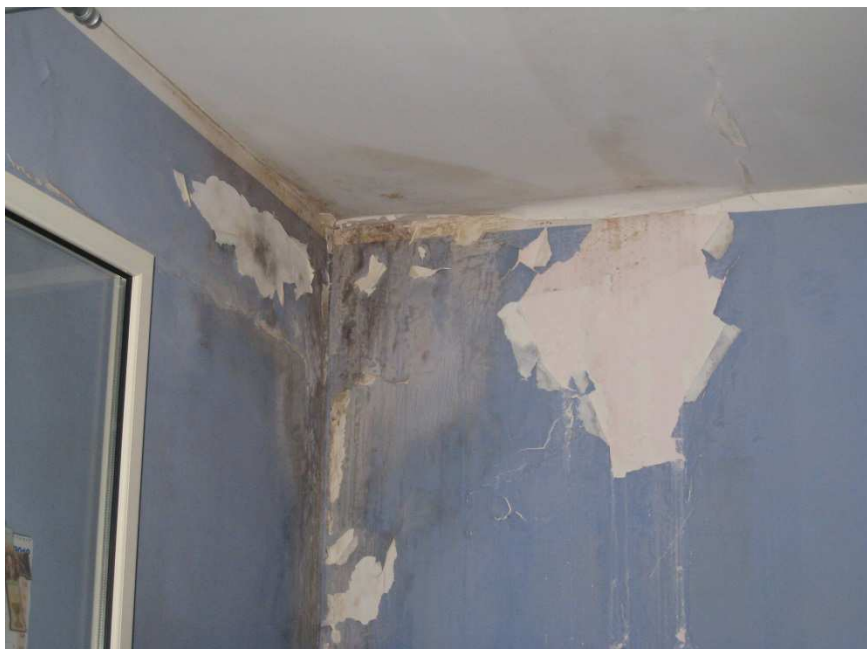
Foto n. 22. Altro dettaglio del soffitto e delle pareti della stanza.

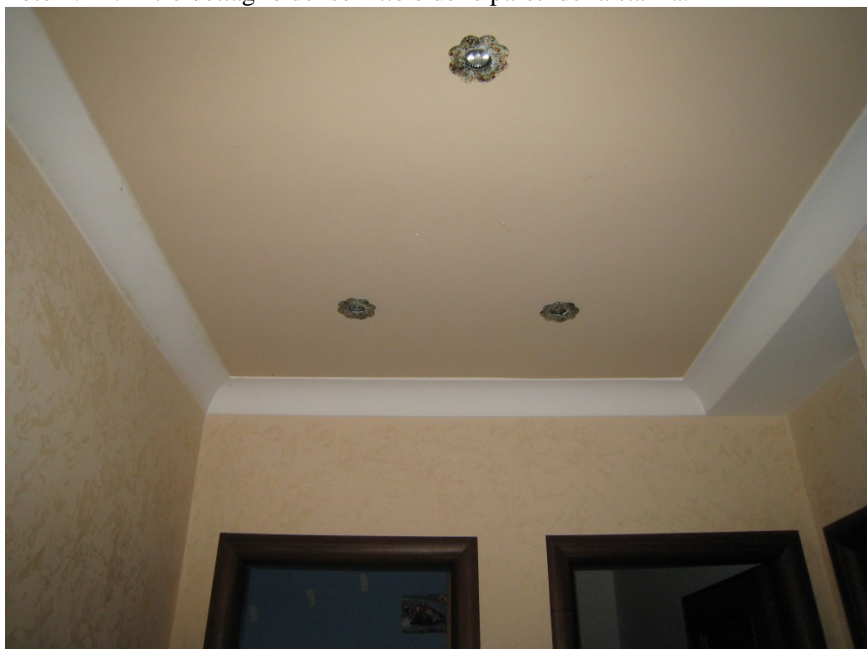
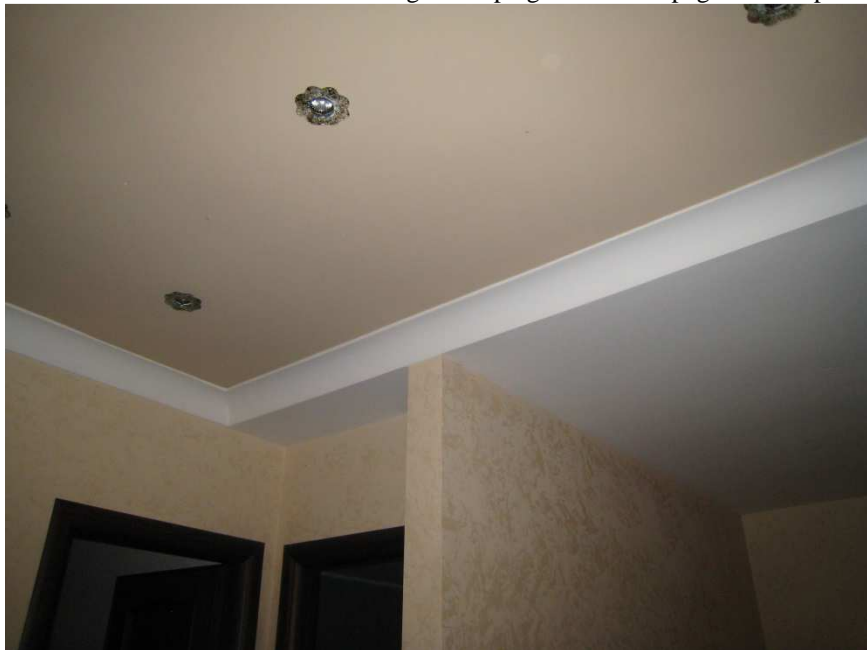
Foto n. 23 e 24. Il contro soffitto ed i gessi impiegati nel disimpegno del 2° piano.
