Baglio Tornisia

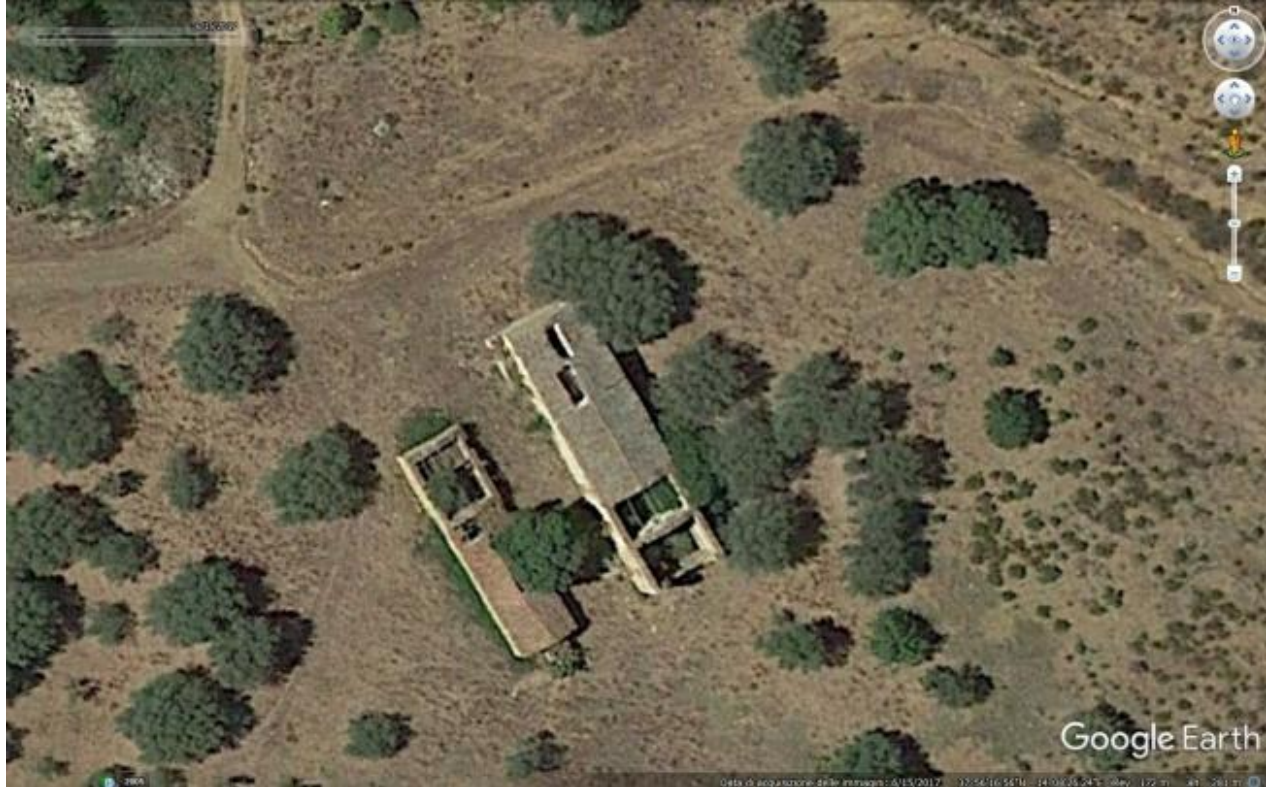
Foto n. 66. Le case Mocciano. Sono evidenti le condizioni dei tetti che sono in parte mancanti.

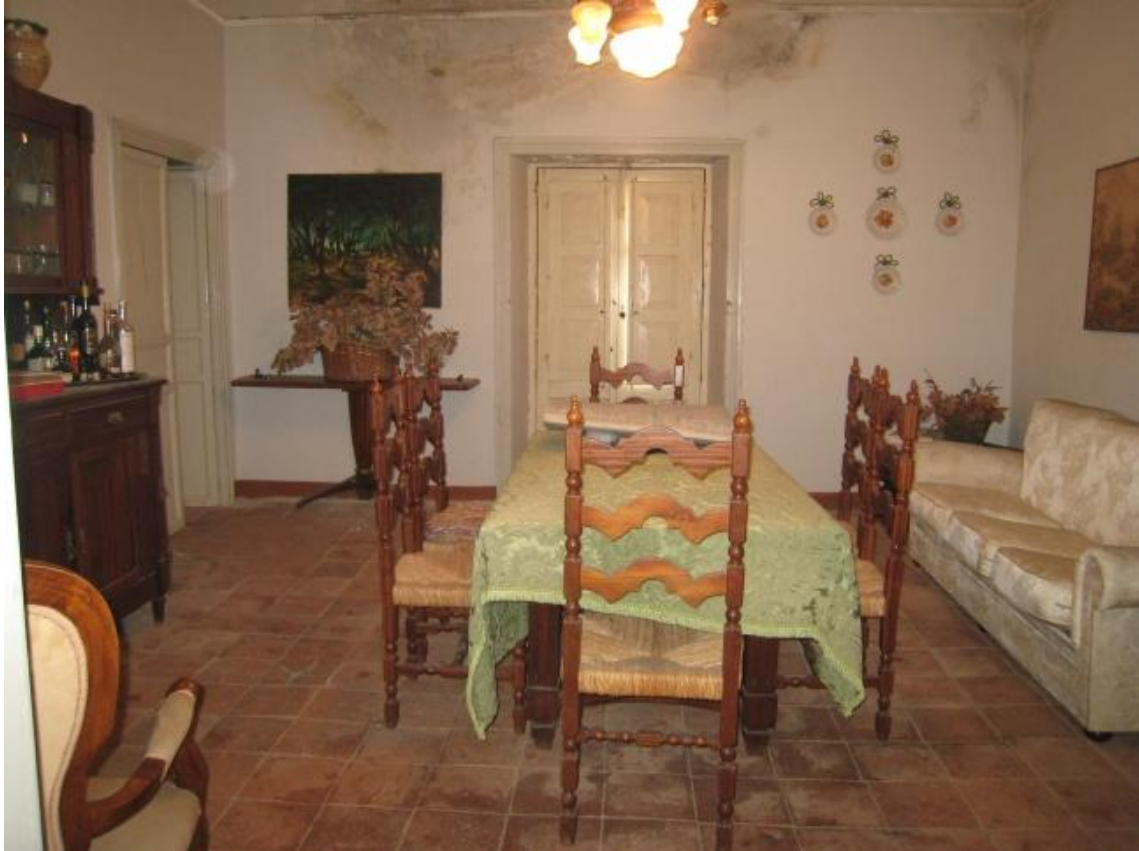
Foto n. 35. La sala da pranzo. Evidenti macchie di umidità sulla parete frontale.

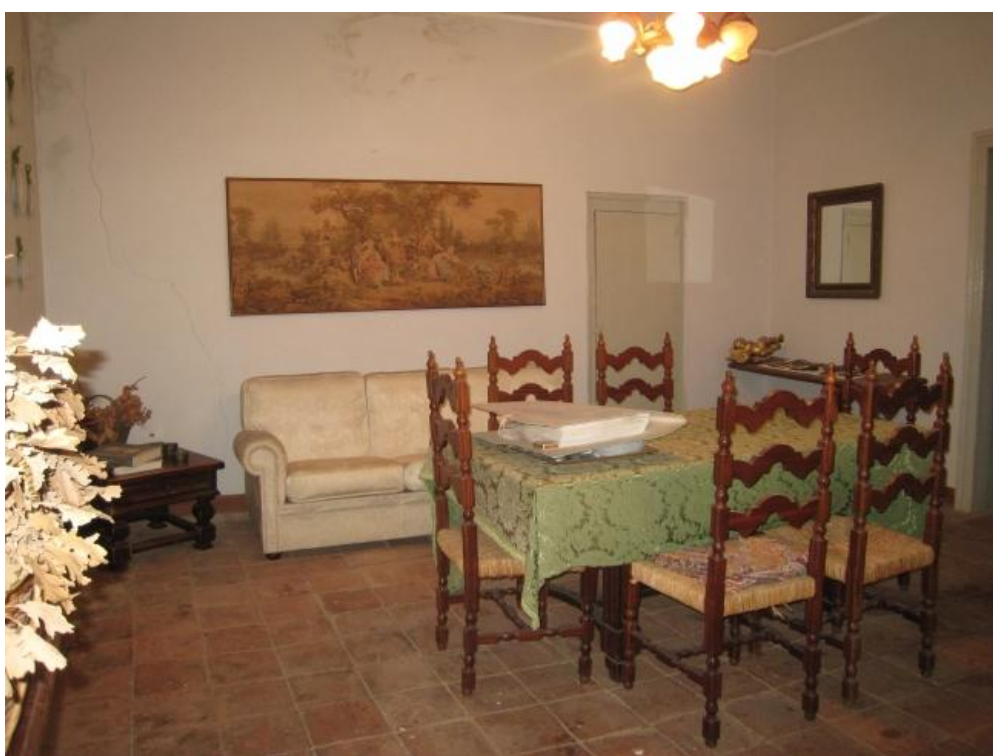
Foto n. 36. Altra inquadratura della sala da pranzo. Sono visibili macchie di umidità e lesione alla muratura.

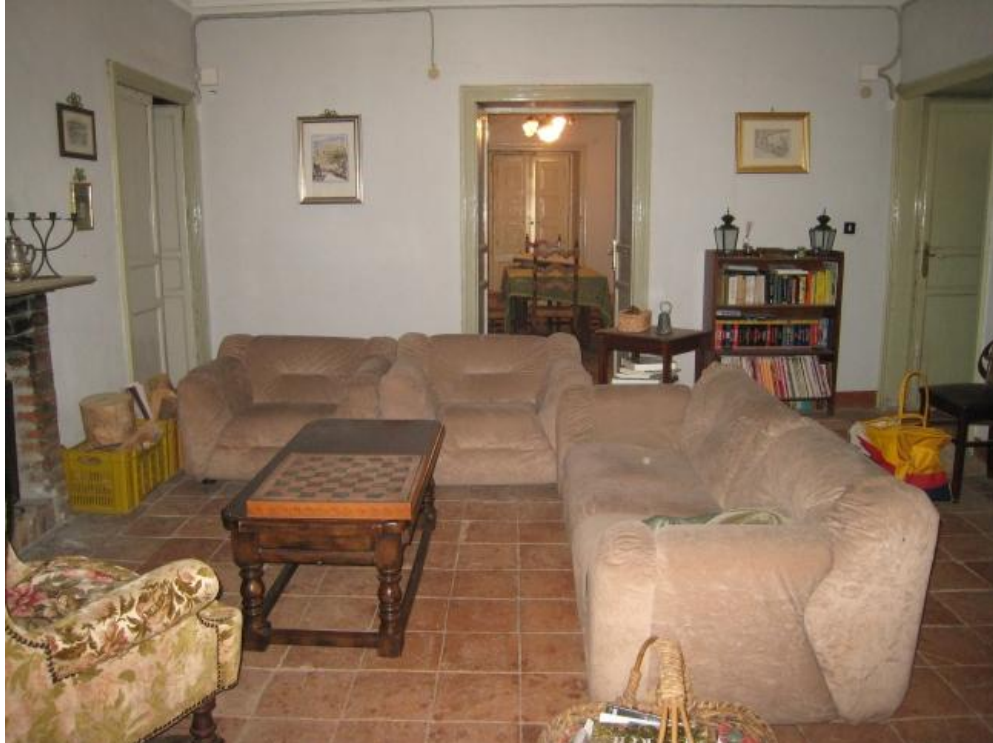
Foto n. 37. Il salotto di piano primo. L'impianto elettrico è a vista.

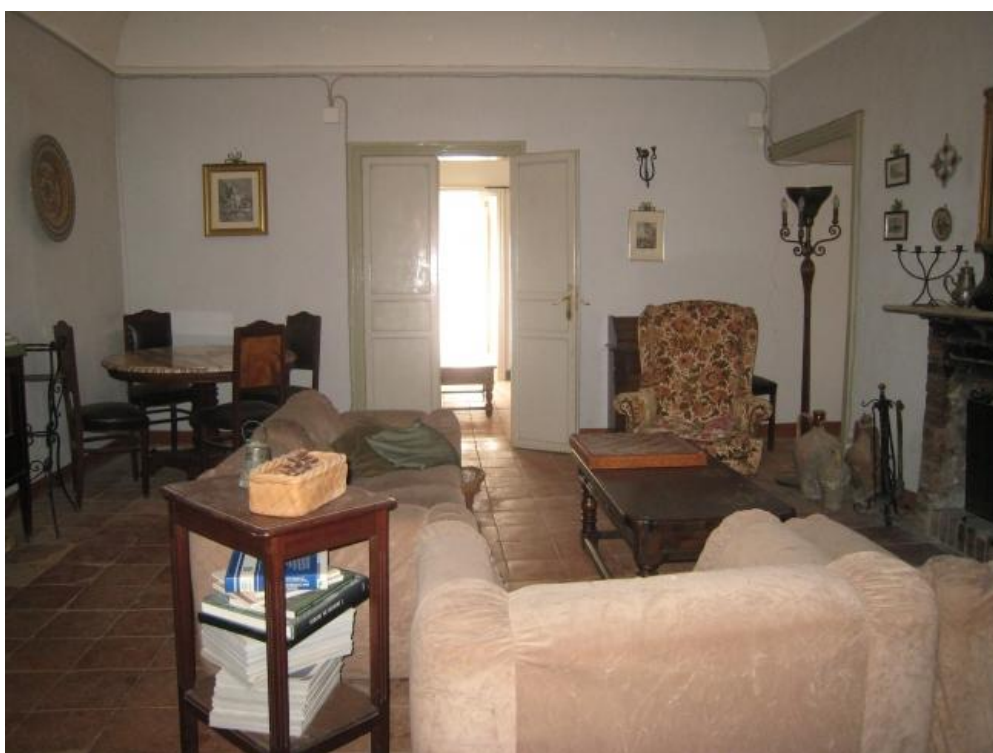
Foto n. 38. Altra visione del salotto. Il pavimento è in cattive condizioni.

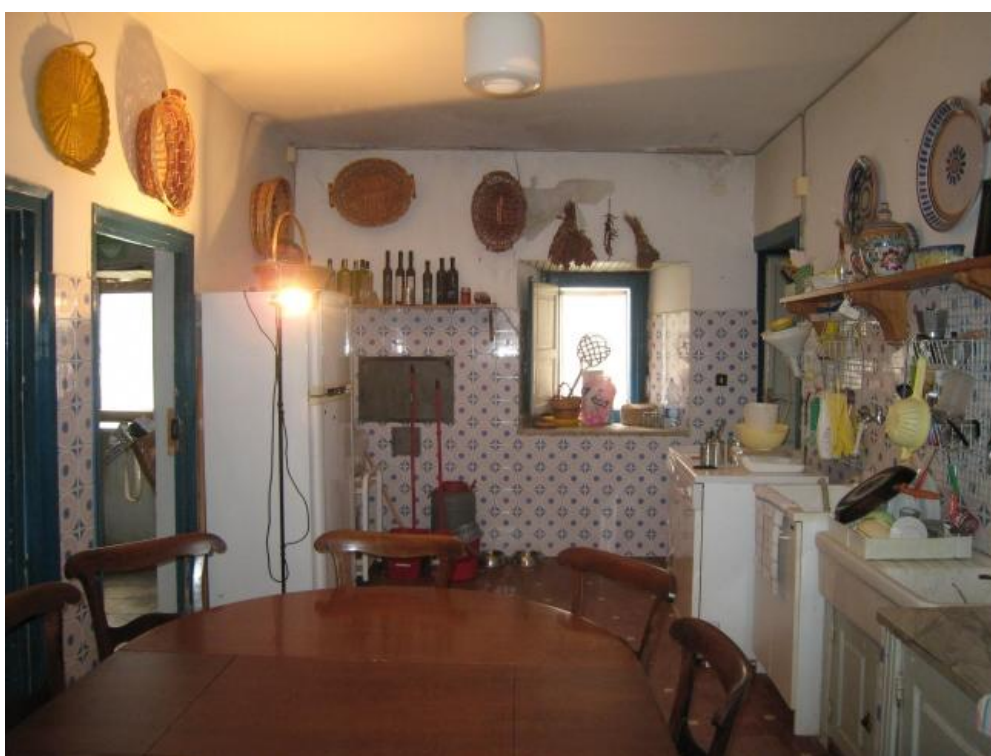
Foto n. 40. Sempre la cucina. Tracce di umidità al soffitto ed impianto elettrico a vista.

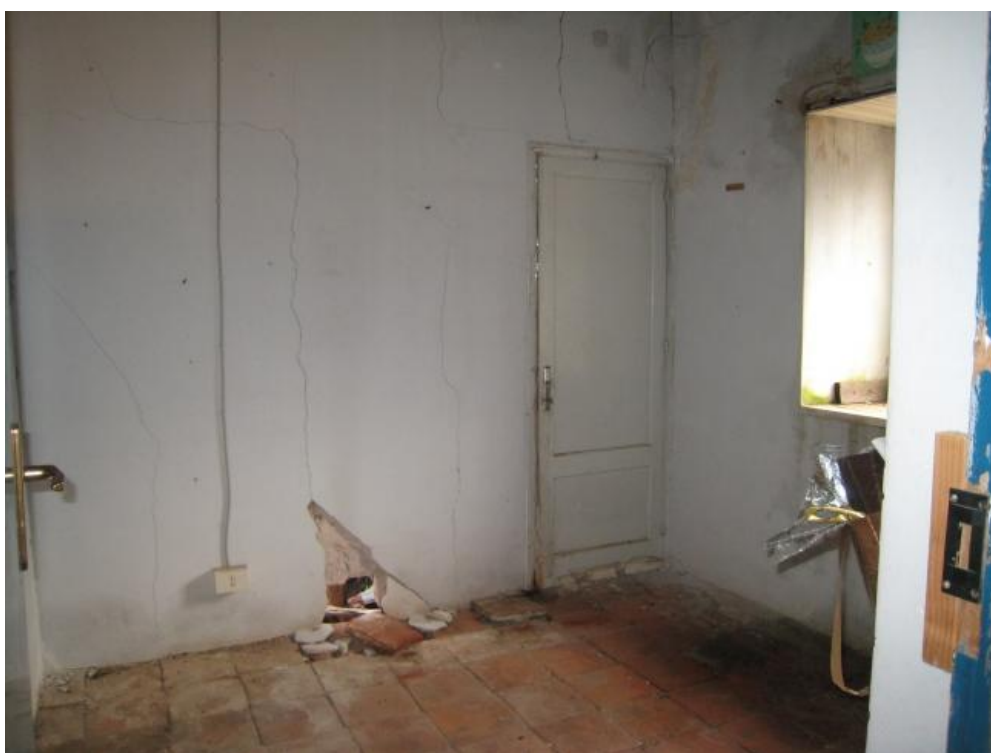
Foto n. 42. Il secondo ripostiglio adiacente la cucina, anch'esso in pessime condizioni.

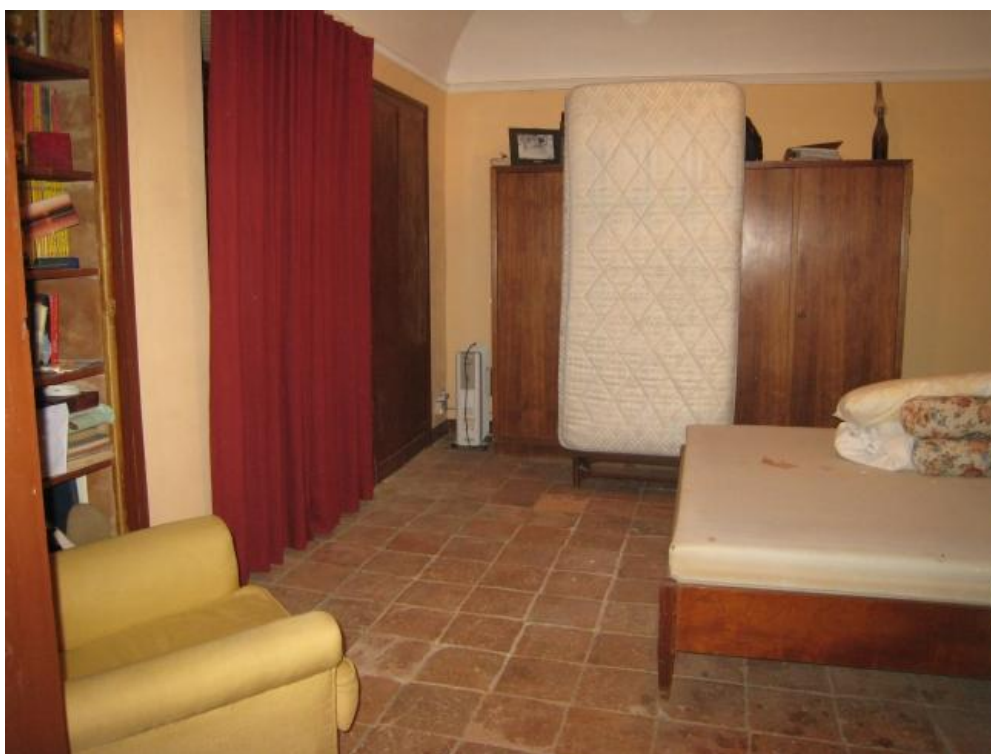
Foto n. 44. La camera da letto con affaccio sul terrazzo. Il pavimento è sconnesso.

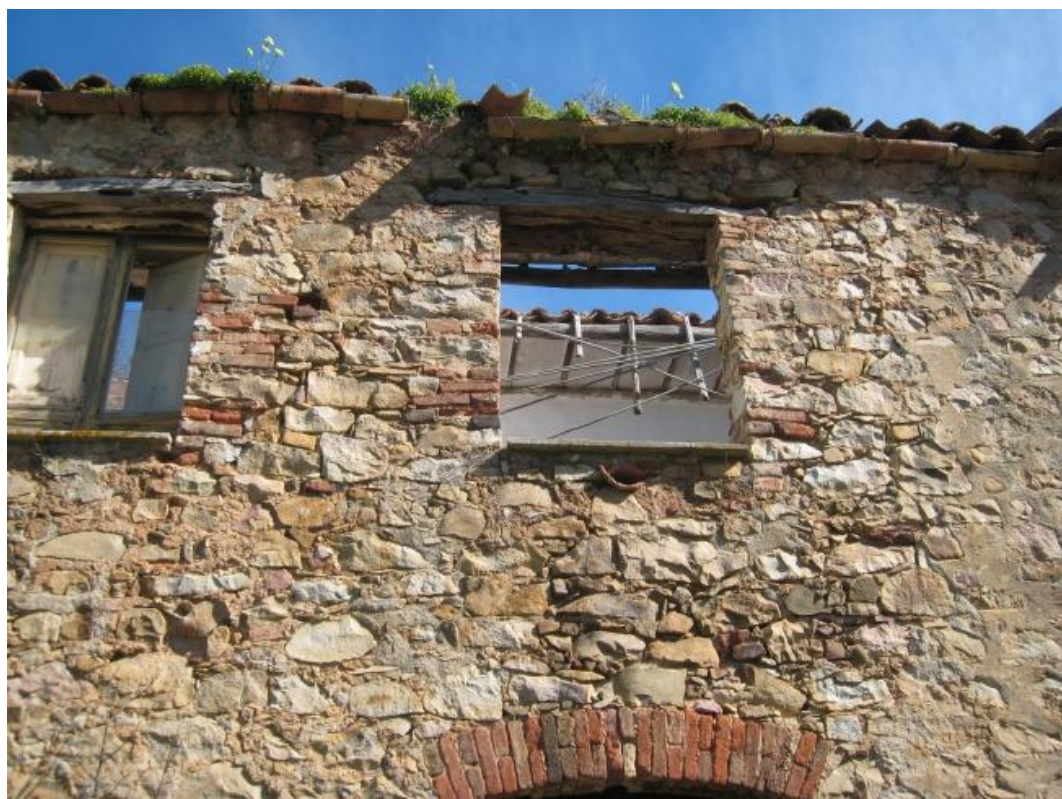
Foto n. 69. Condizioni di muratura ed infissi.

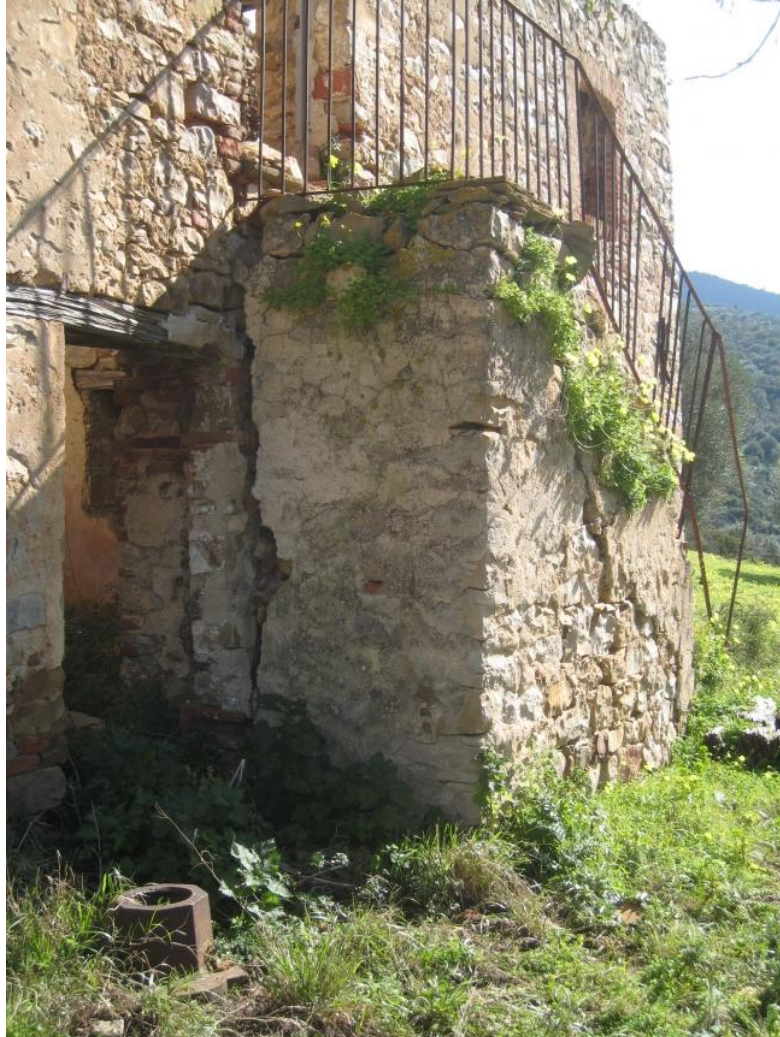
Foto n. 70. Le scale che conducono al 1 piano sono distaccate dalla muratura principale e semidirute.

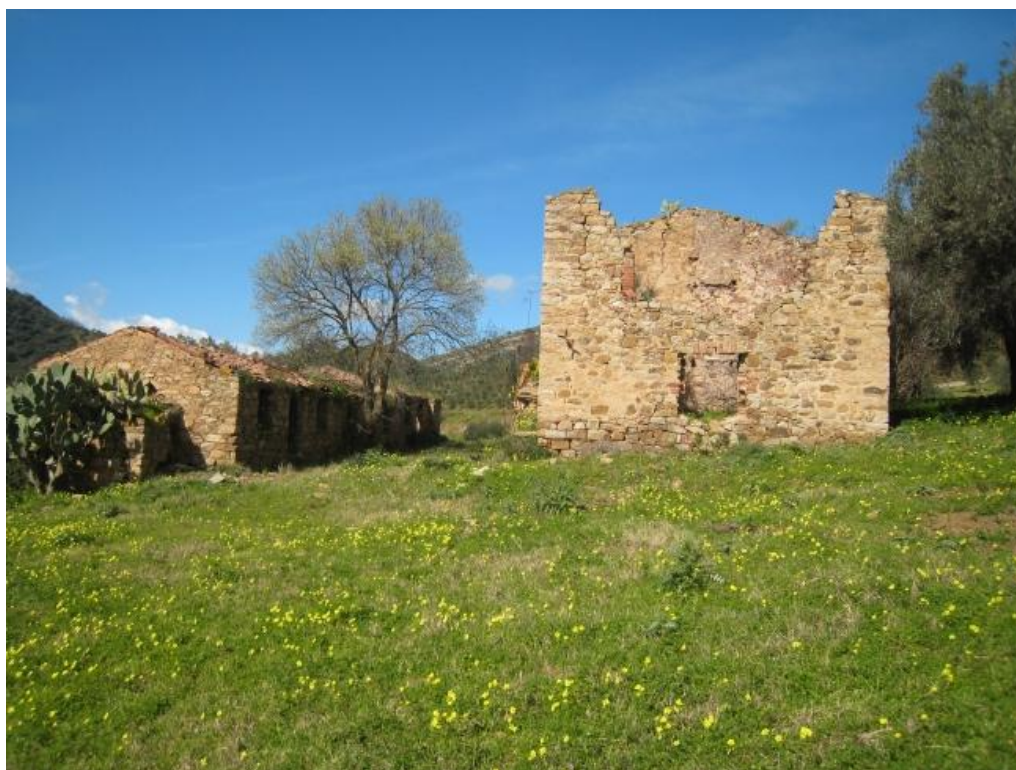
Foto n. 71. Una porzione di edificio a due piani è collassata.

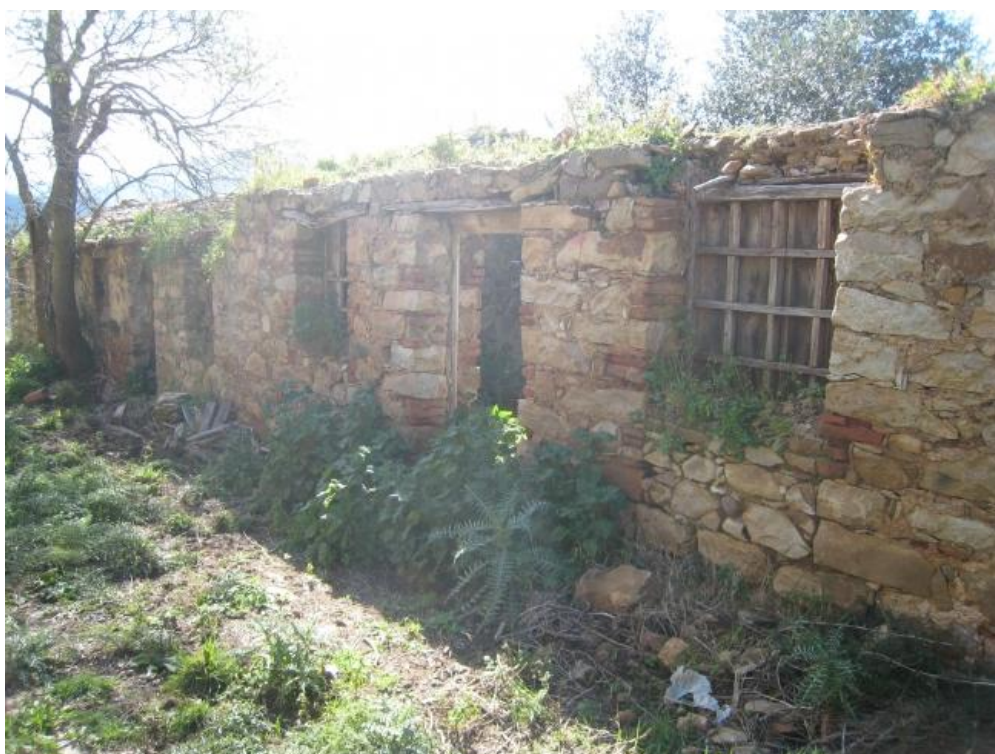
Foto n. 72. Edificio ad un solo piano fuori terra. Le condizioni sono pessime.

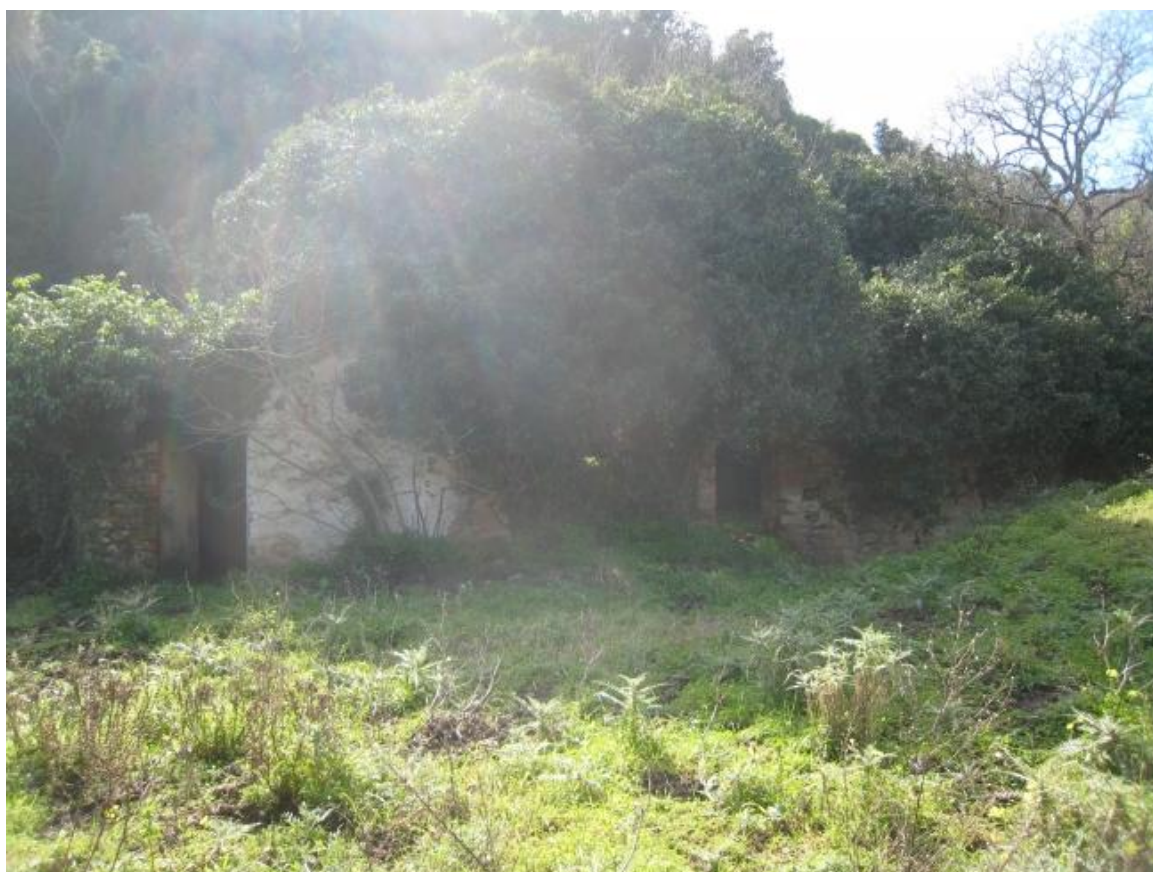
Foto n. 83. La struttura muraria è appena riconoscibile tra la folta vegetazione.

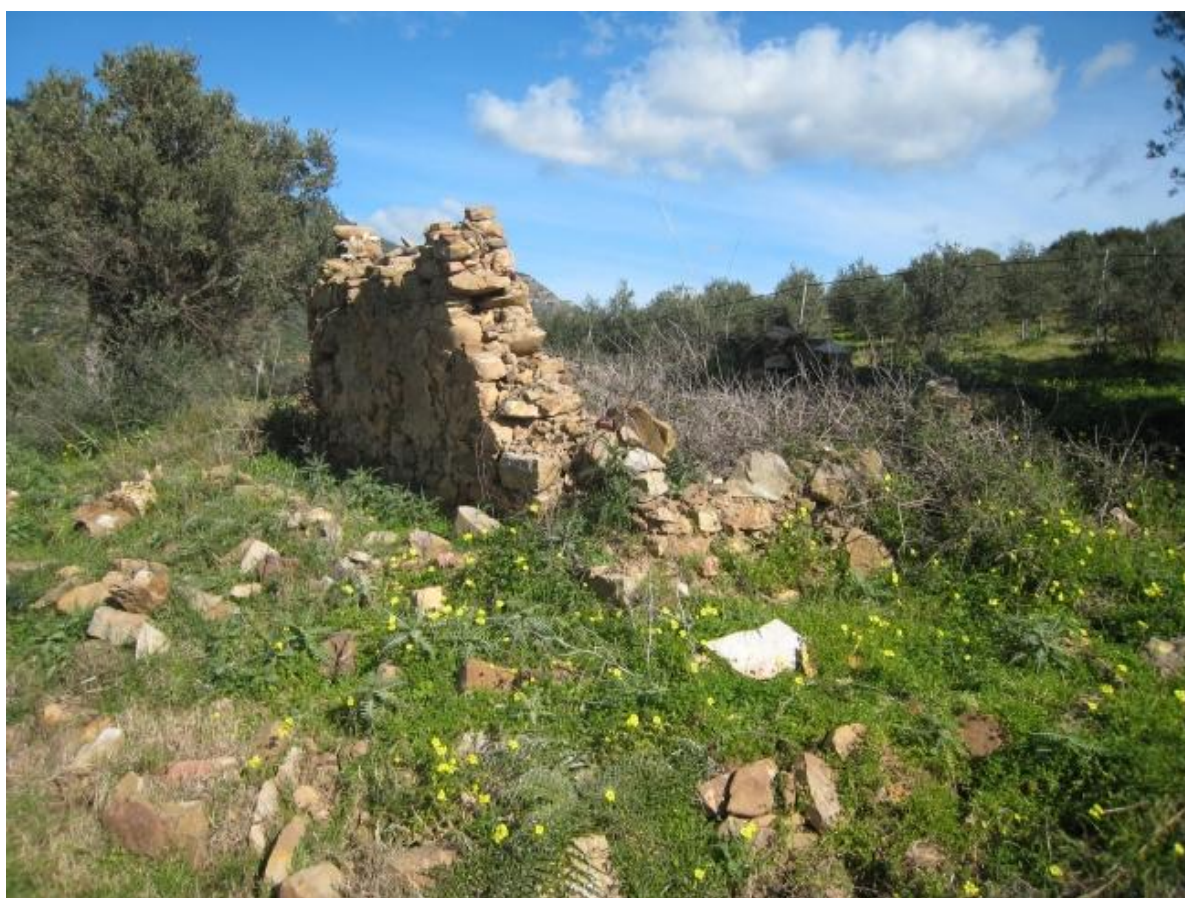
Foto n. 89. Qual che rimane della casa Pagliera.
