DOCUMENTAZIONE FOTOGRAFICA

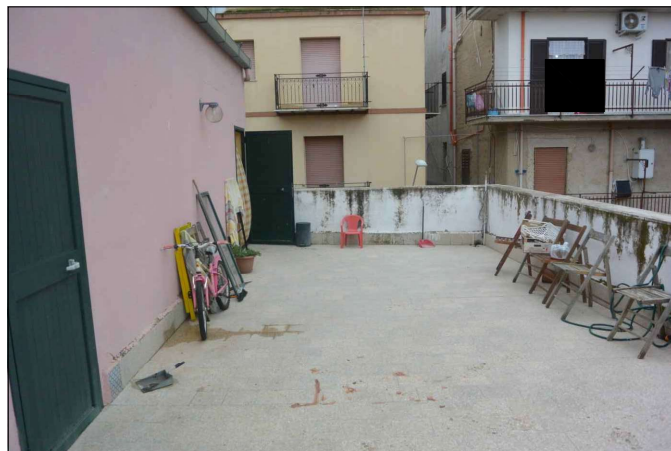
terrazzo di copertura con vista dell'accesso al vano scala e al ripostiglio sottotetto

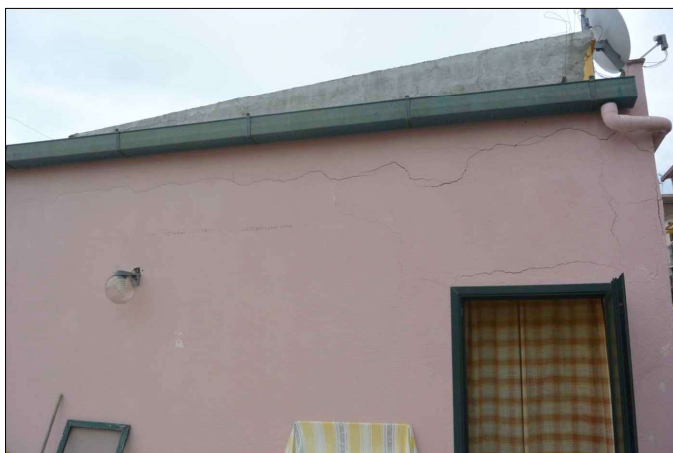
copertura del torrino scala con evidenti lesioni

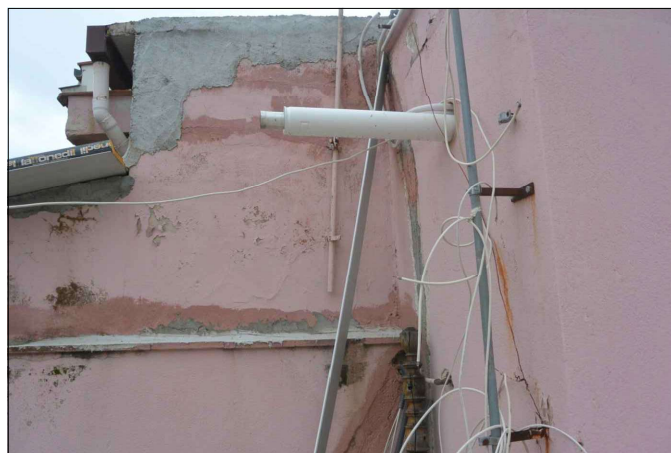
particolare delle murature prospicienti il terrazzo

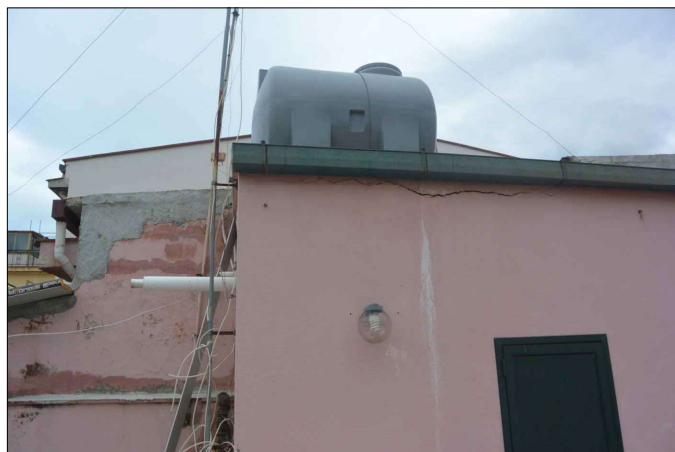
copertura del torrino scala con evidenti lesioni
