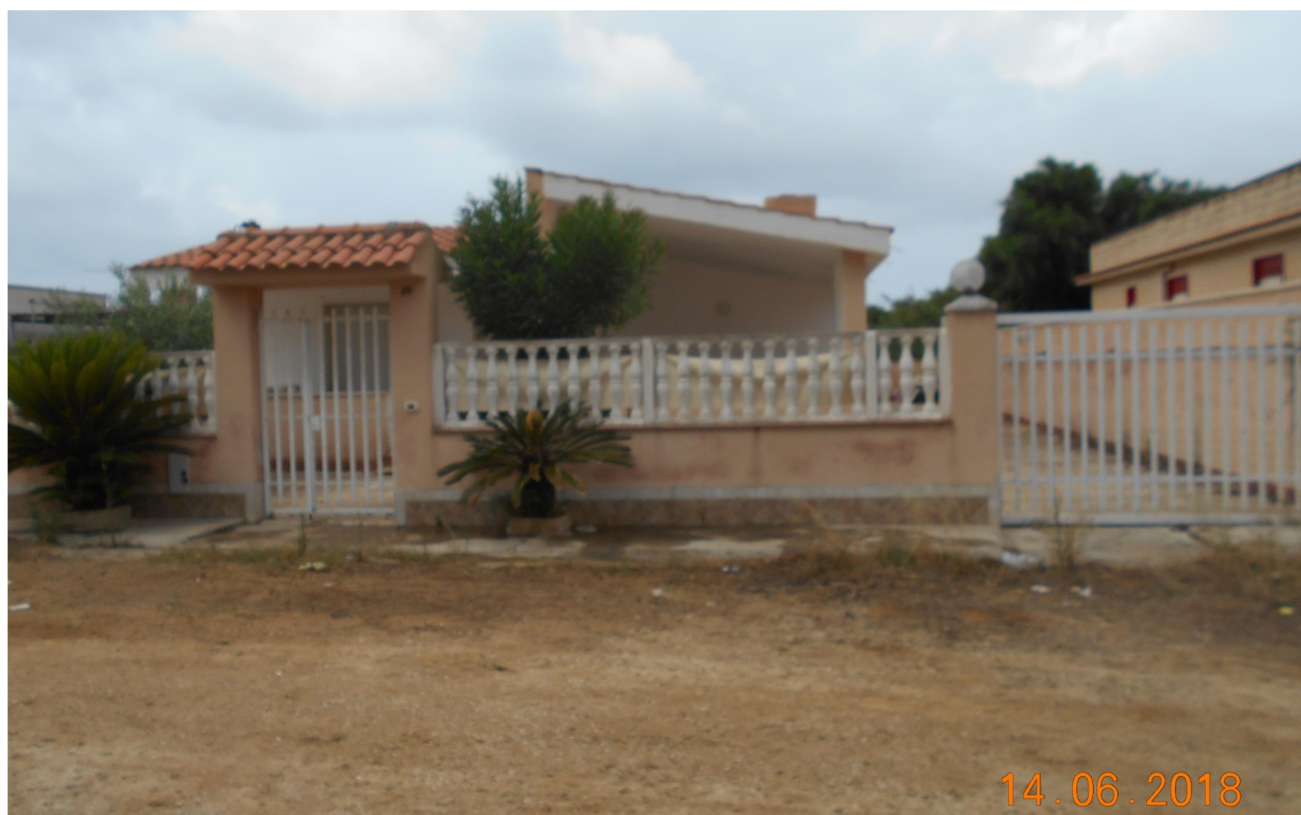
Foto n.2 – Entrate principali dell'immobile su via n.134; si nota l'entrata pedonale e quella carrabile.

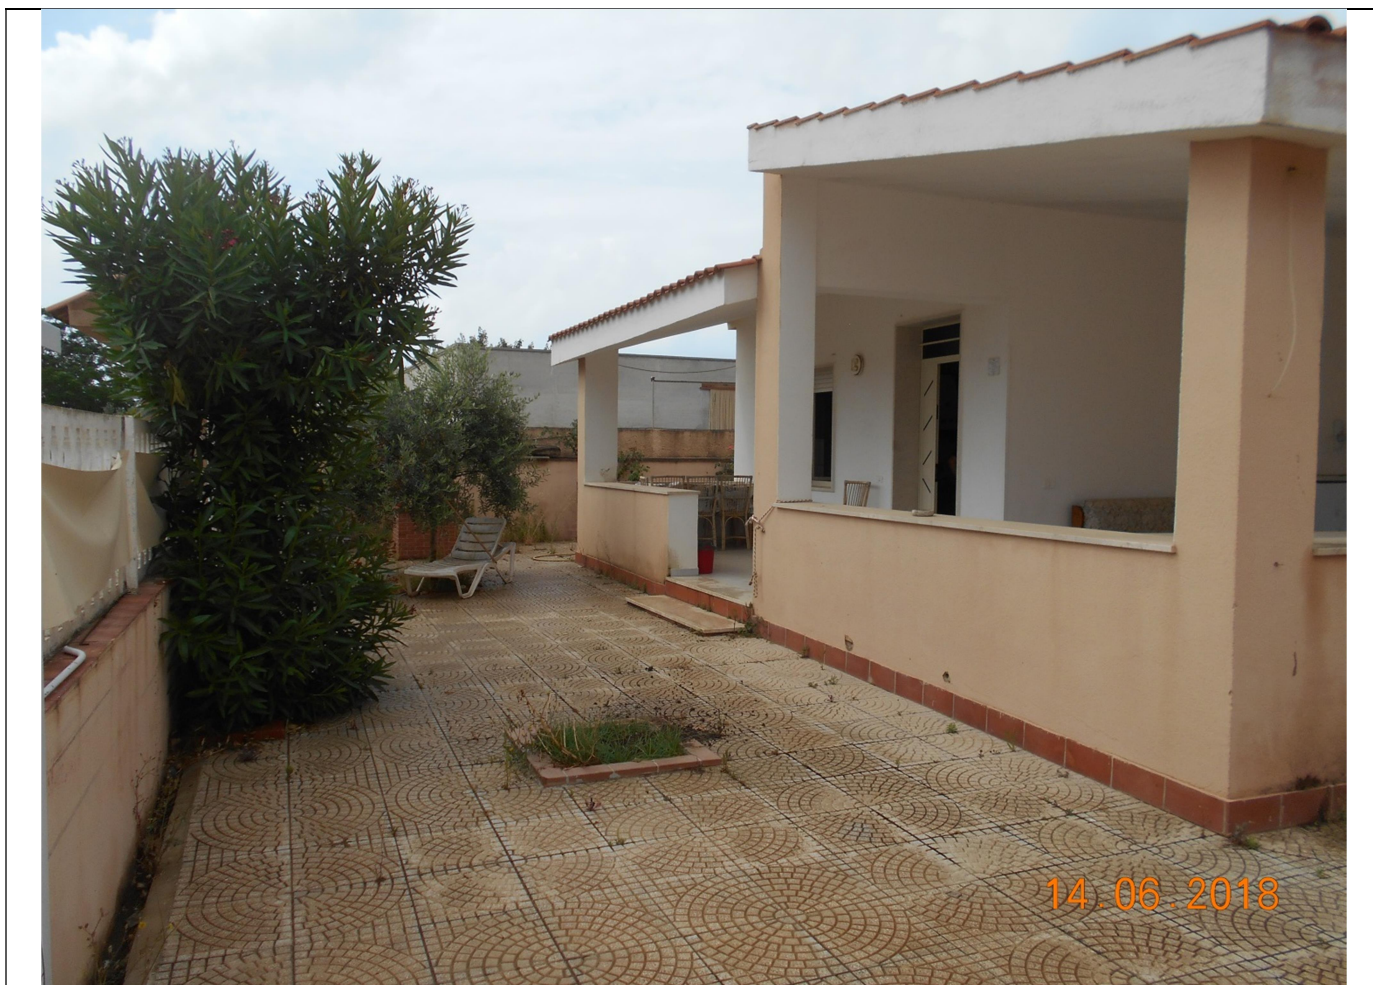
Foto n.3 – Vista dell'entrata principale dell'immobile. Si evidenzia che l'esterno è pavimentato con mattonelle in cemento

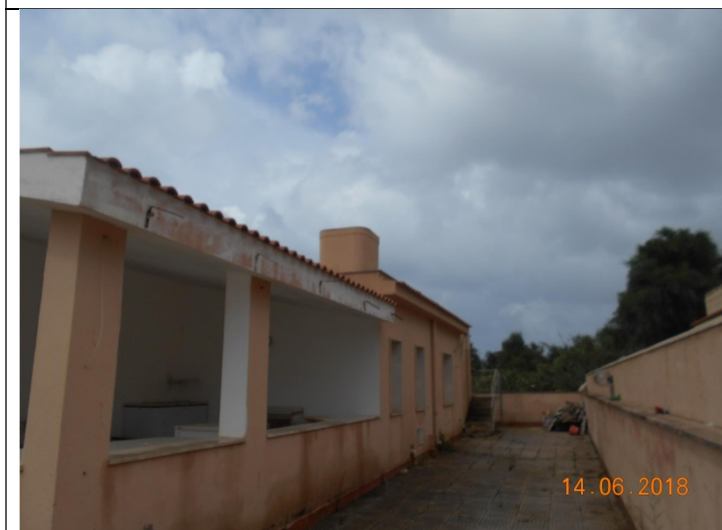
Foto n.4 – Vista del prospetto laterale a confine con la part. 2242 (lato nord)

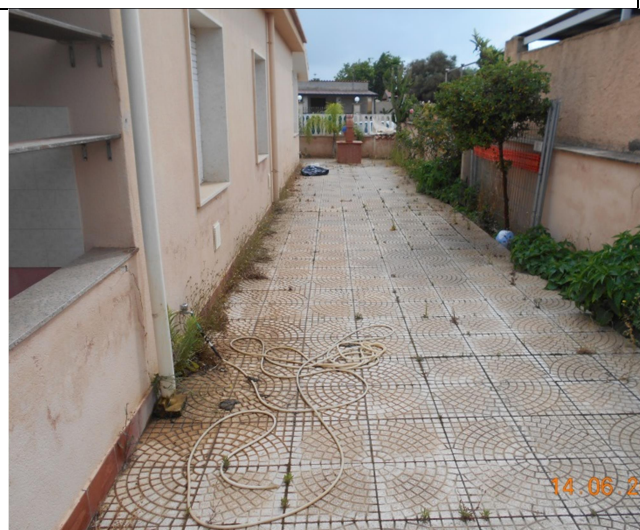
Foto n.5 – Vista del prospetto laterale a confine con la part. 1829 (lato sud)

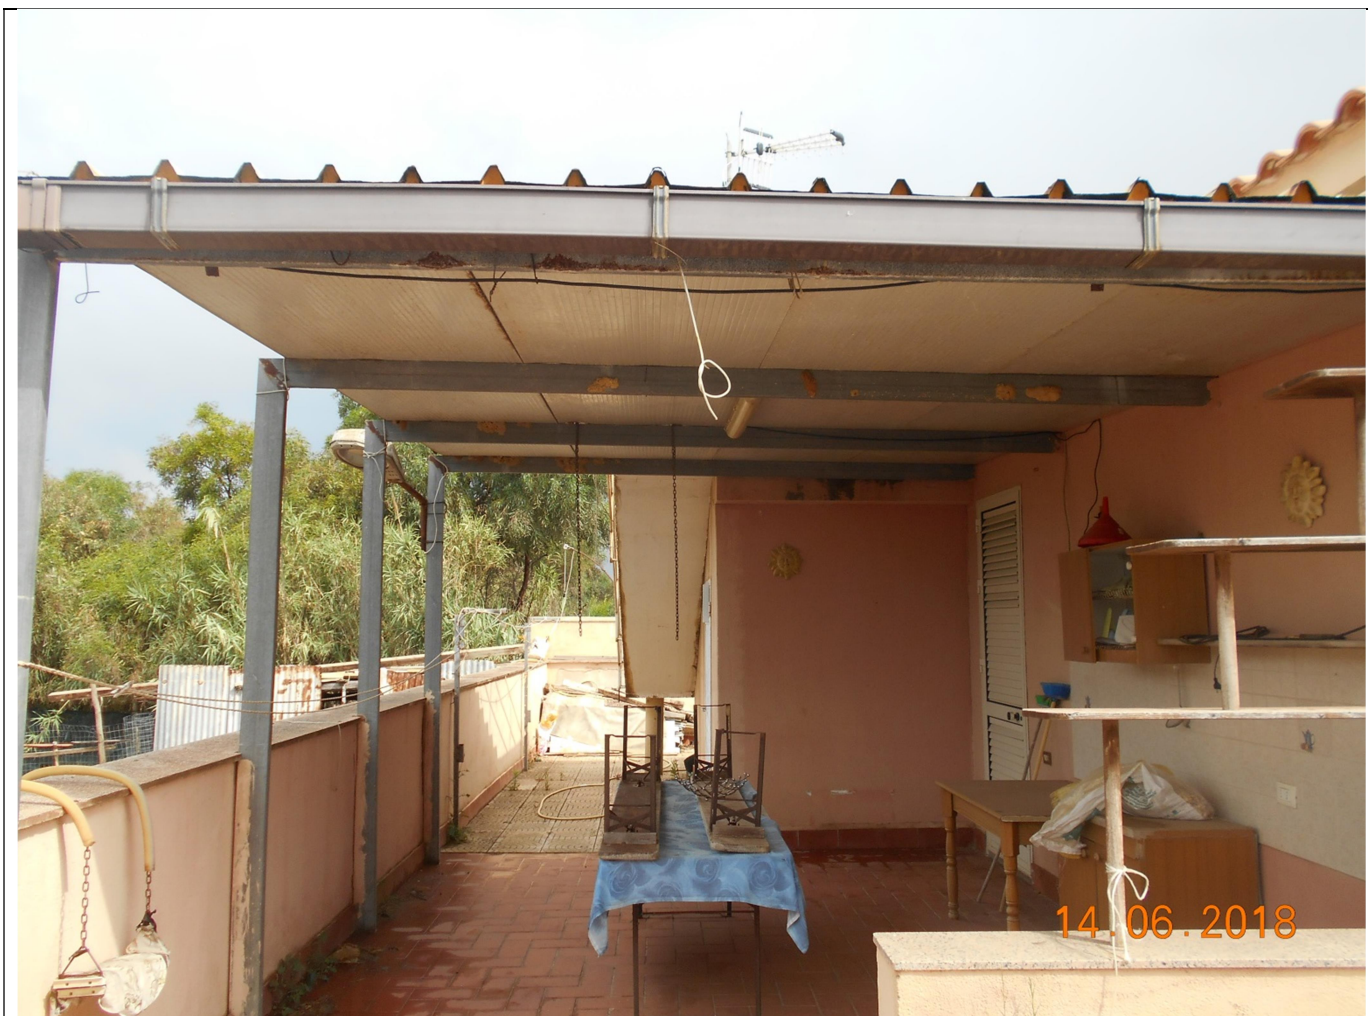
Foto n.6 – Vista del retrospetto – Si nota la presenza di una struttura precaria in ferro e copertura con pannelli in poliuretano

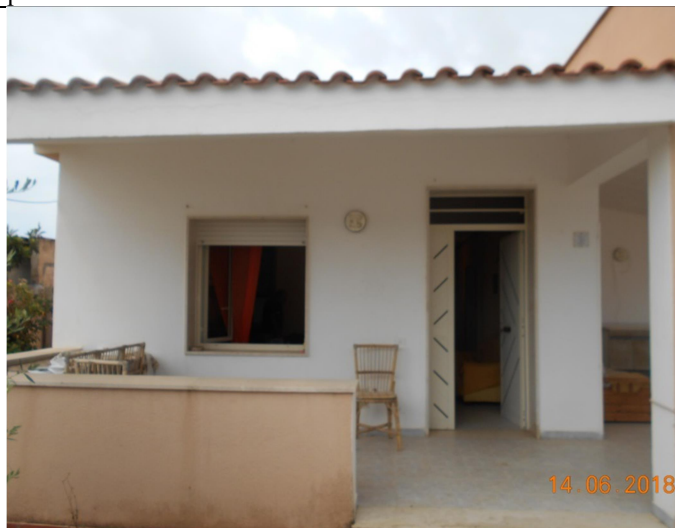
Foto n.7 – Vista dell'entrata principale

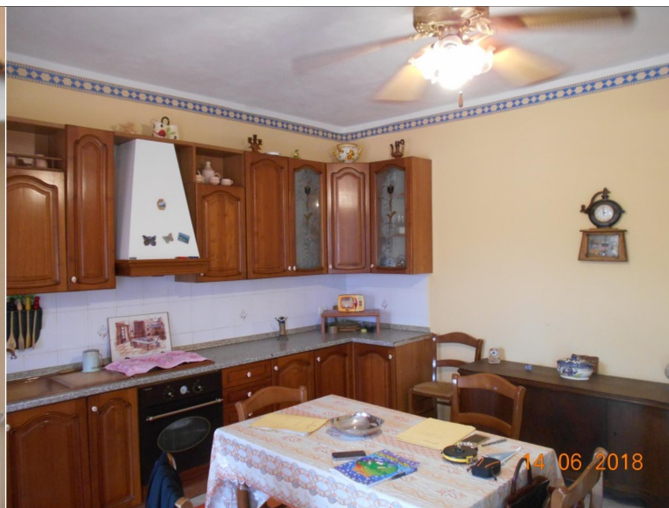
Foto n.8 – Vista della cucina - soggiorno

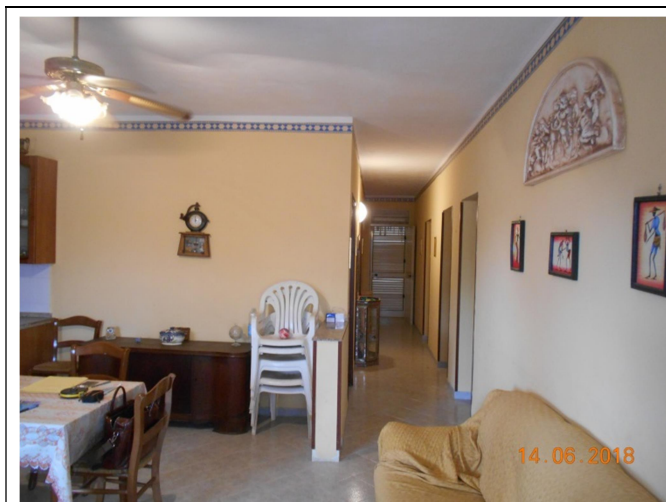
Foto n.9 – Vista del corridoio

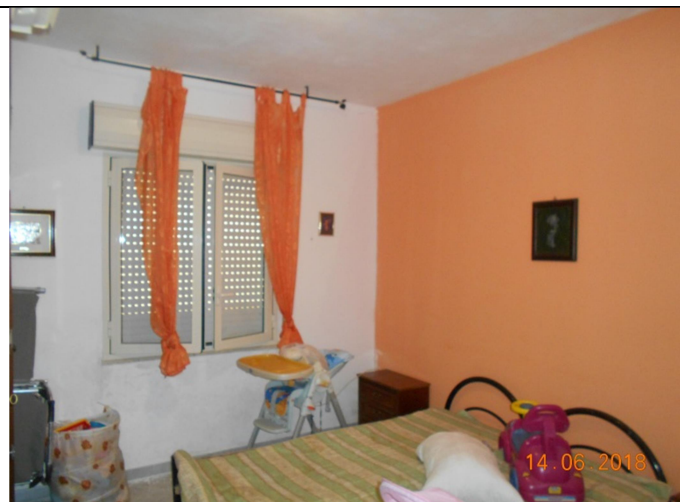
Foto n.10 – Vista della stanza da letto n.1

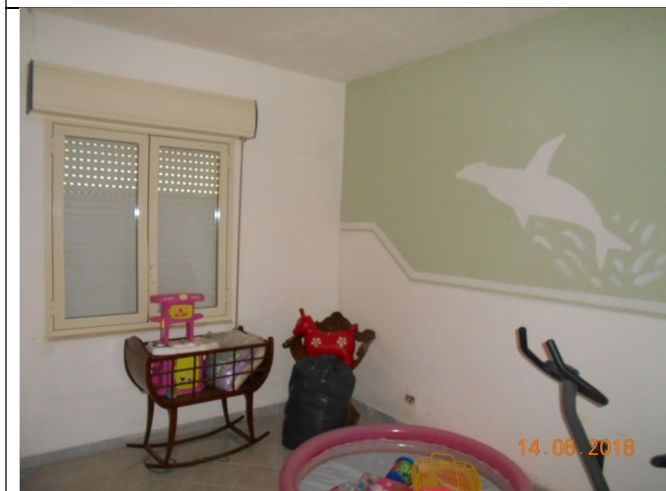
Foto n.11 – Vista della stanza da letto n.2

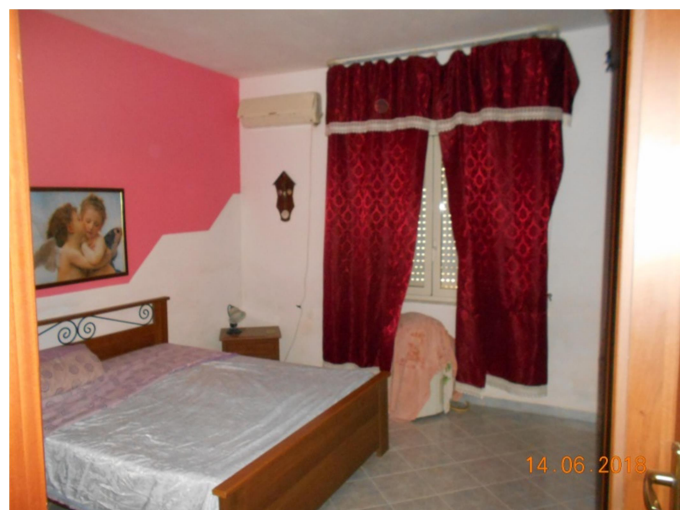
Foto n.12 – Vista della stanza da letto n.3

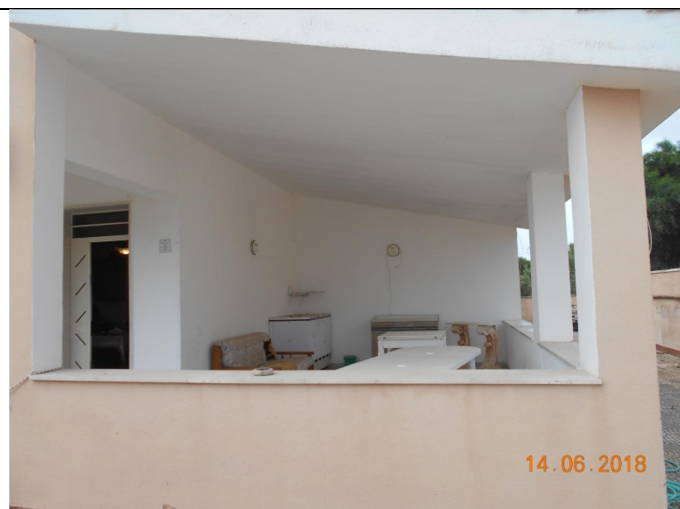
Foto n.14 - Vista della veranda
