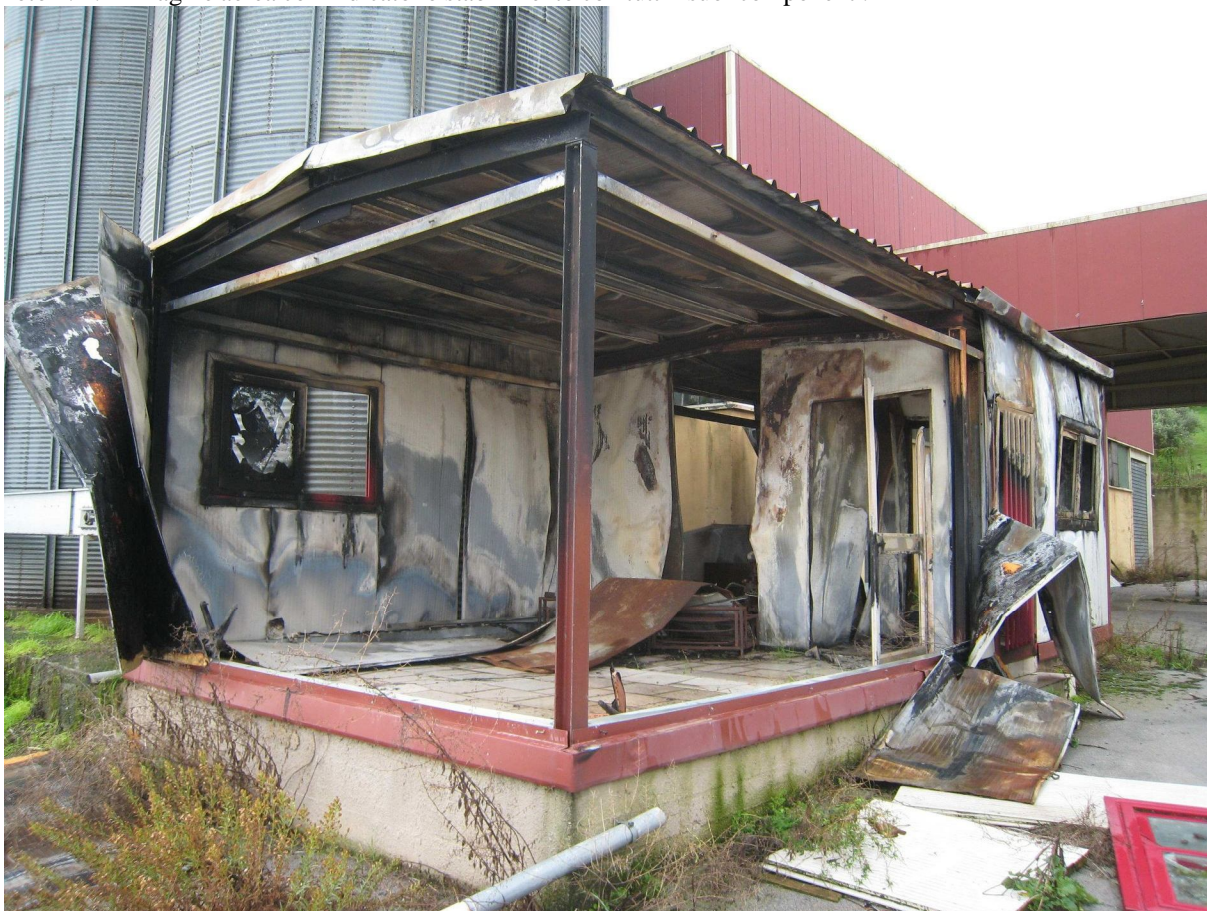
Foto n. 2. Il box ufficio andato a fuoco non è più utilizzabile.

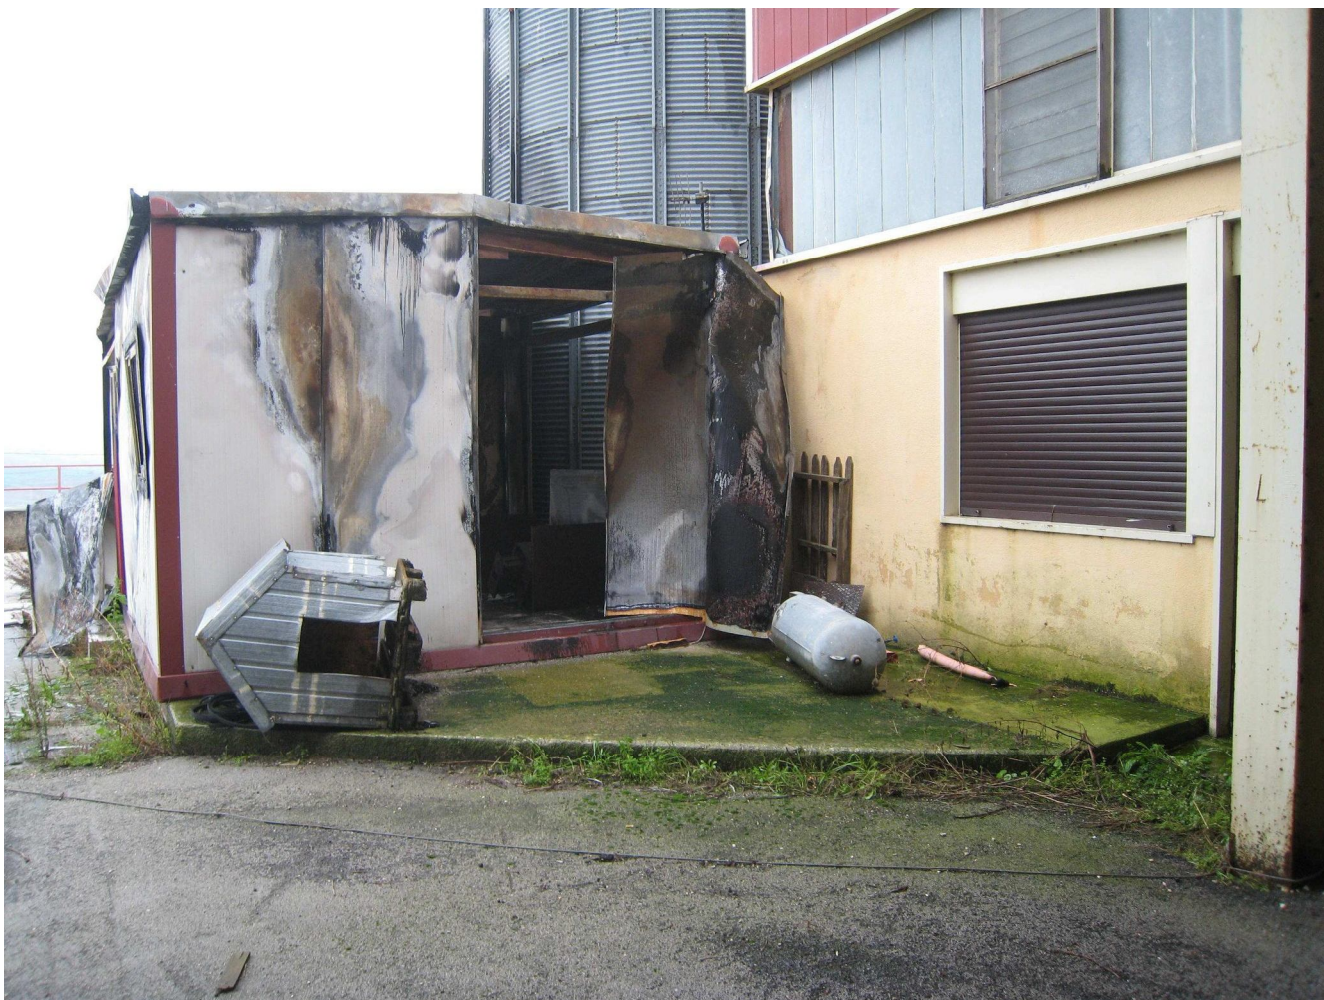
Foto n. 3. Altra immagine dello stesso box.

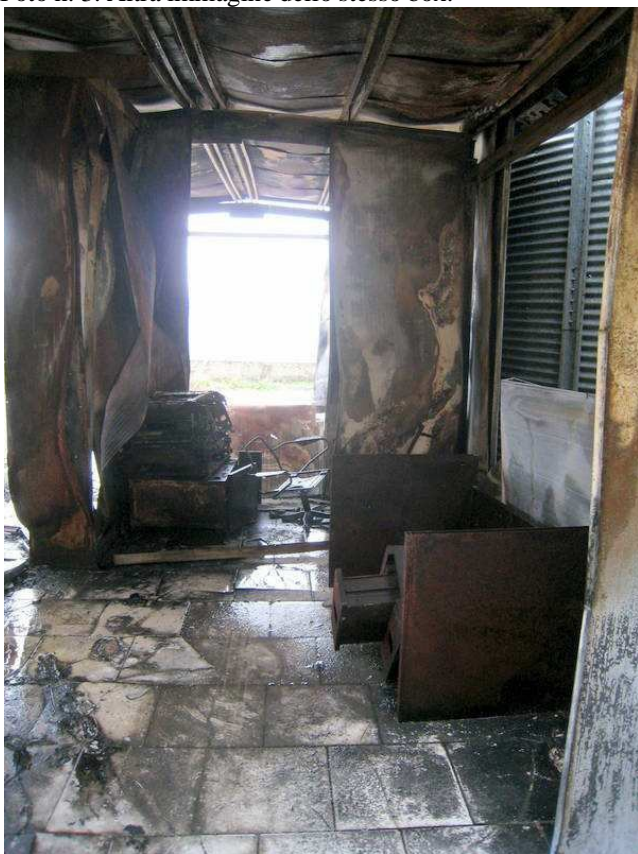
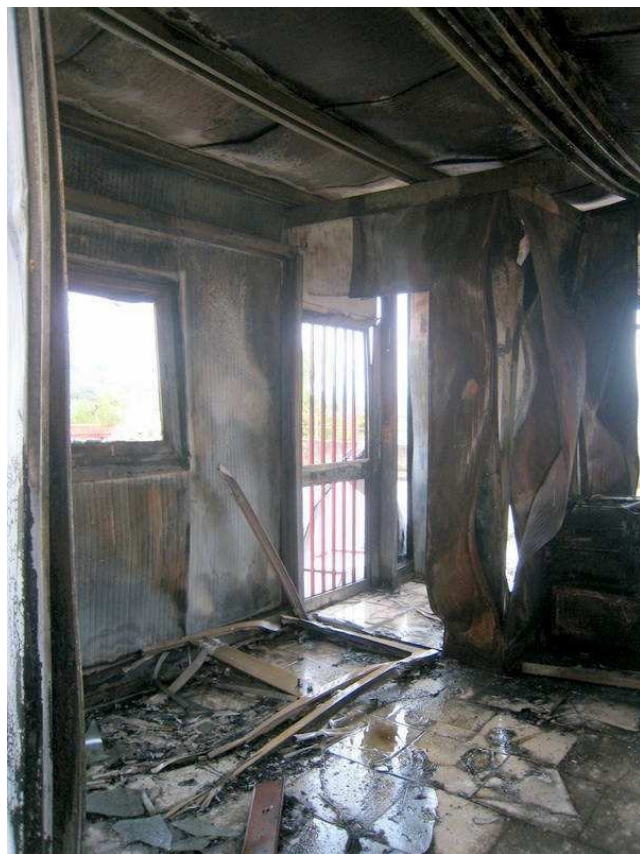
Foto n. 4 e 5. Gli interni del box consumati dalle fiamme.

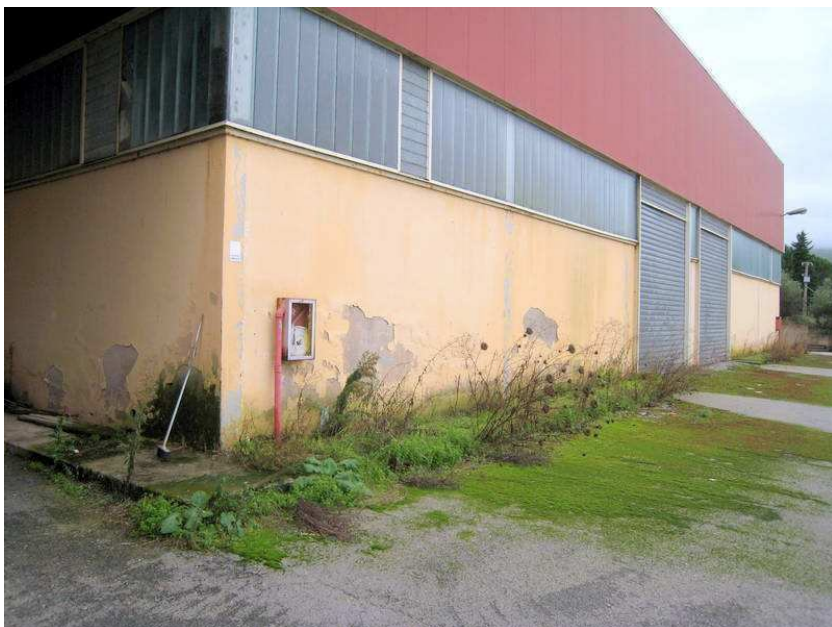
Foto n. 6. Il capannone A-1 visto dall'esterno. Imponenti sono le macchie di umidità.

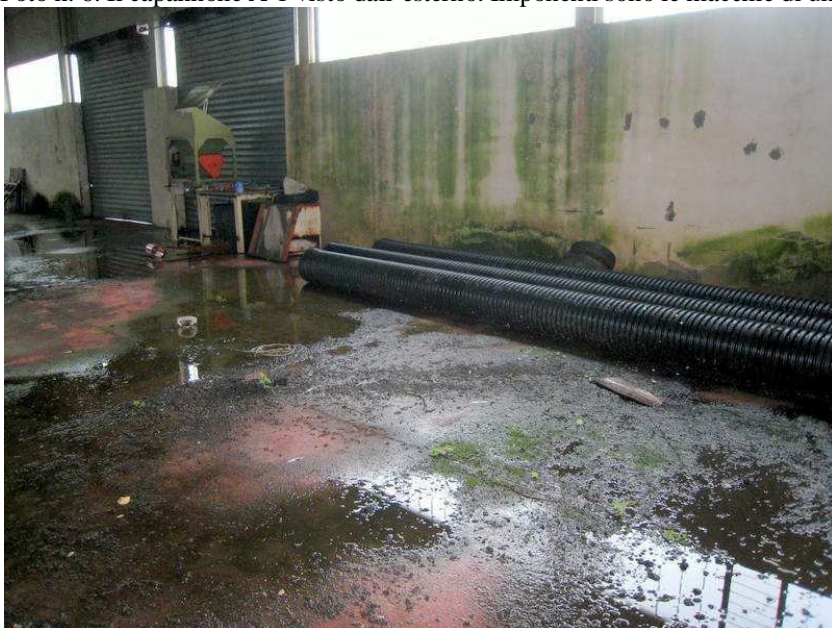
Foto n. 7. Lo stesso prospetto visto dall'interno. Il pavimento è praticamente allagato.

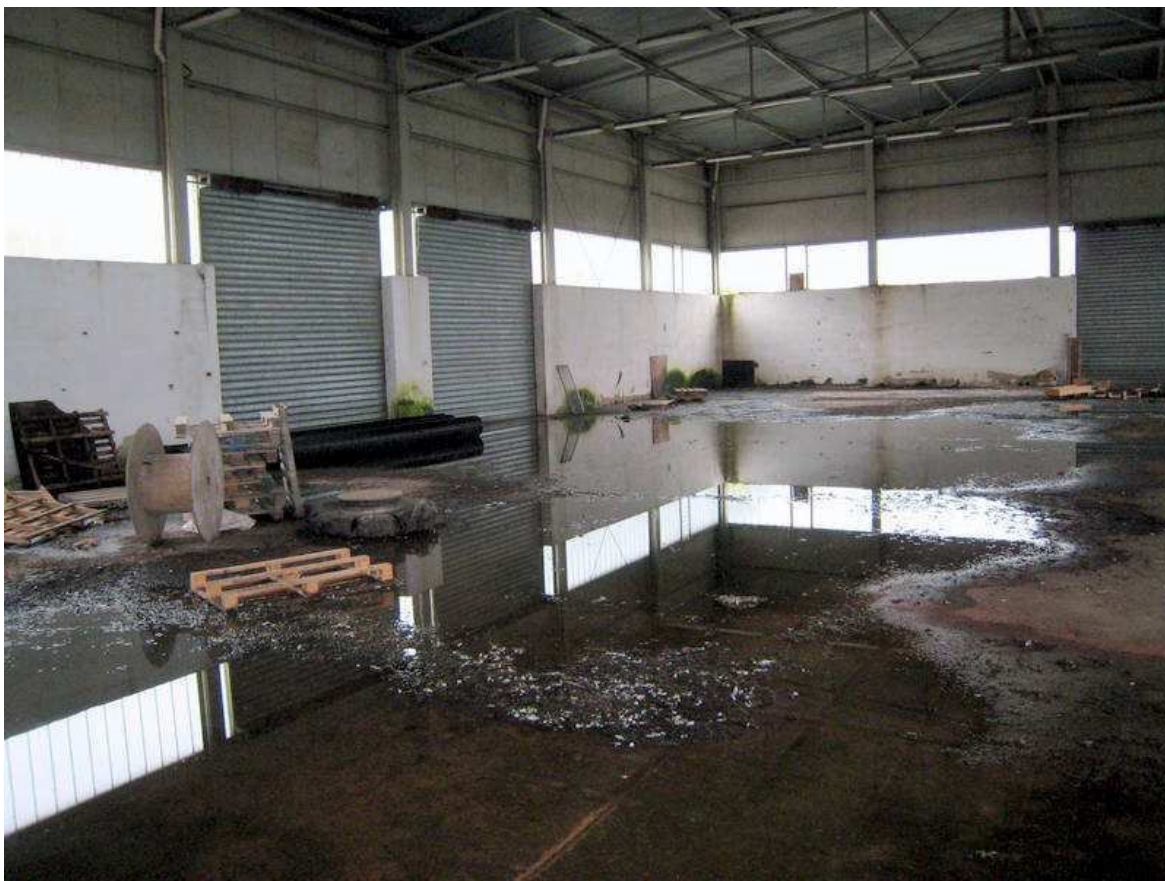
Foto n. 9. Le infiltrazioni d'acqua provengono dalla copertura ed in diversi punti.

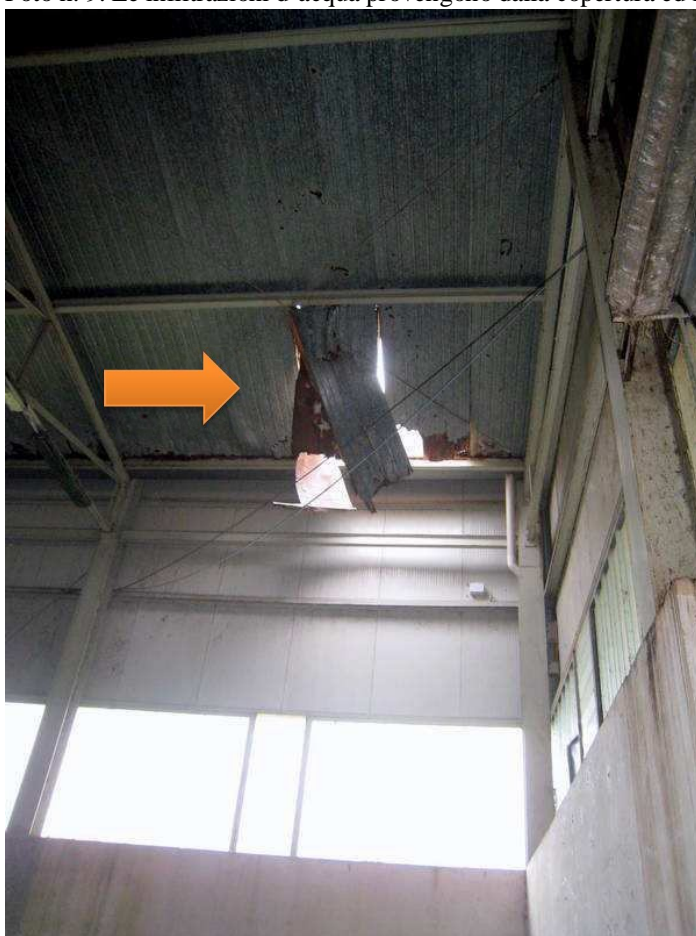
Foto n. 10. Parte dei pannelli collassati a causa della ruggine.

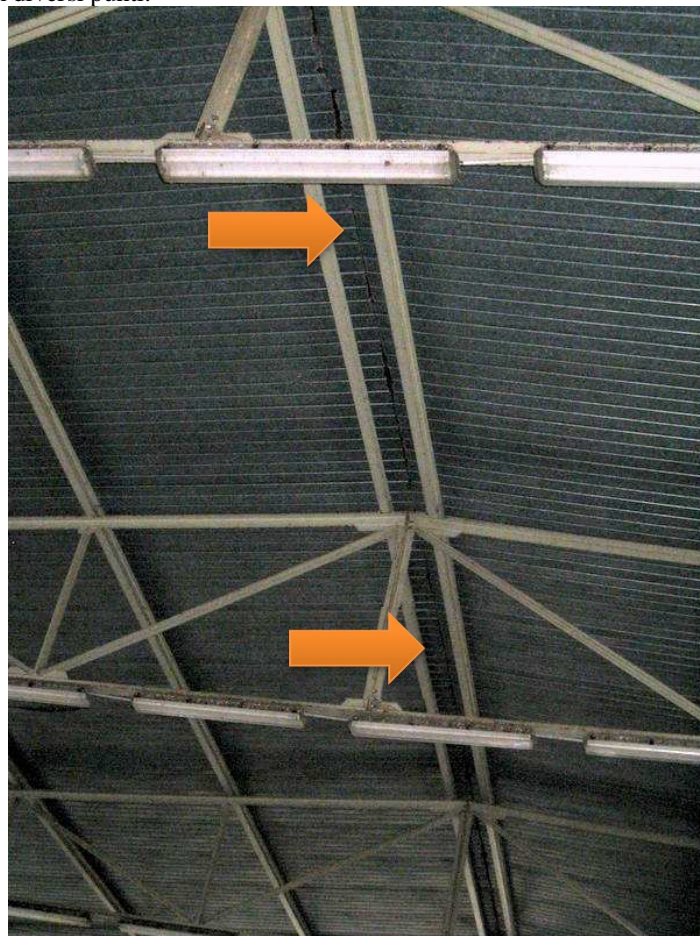
Foto n. 11. Anche la zona centrale manifesta problemi di ruggine se pure nella fase iniziale.

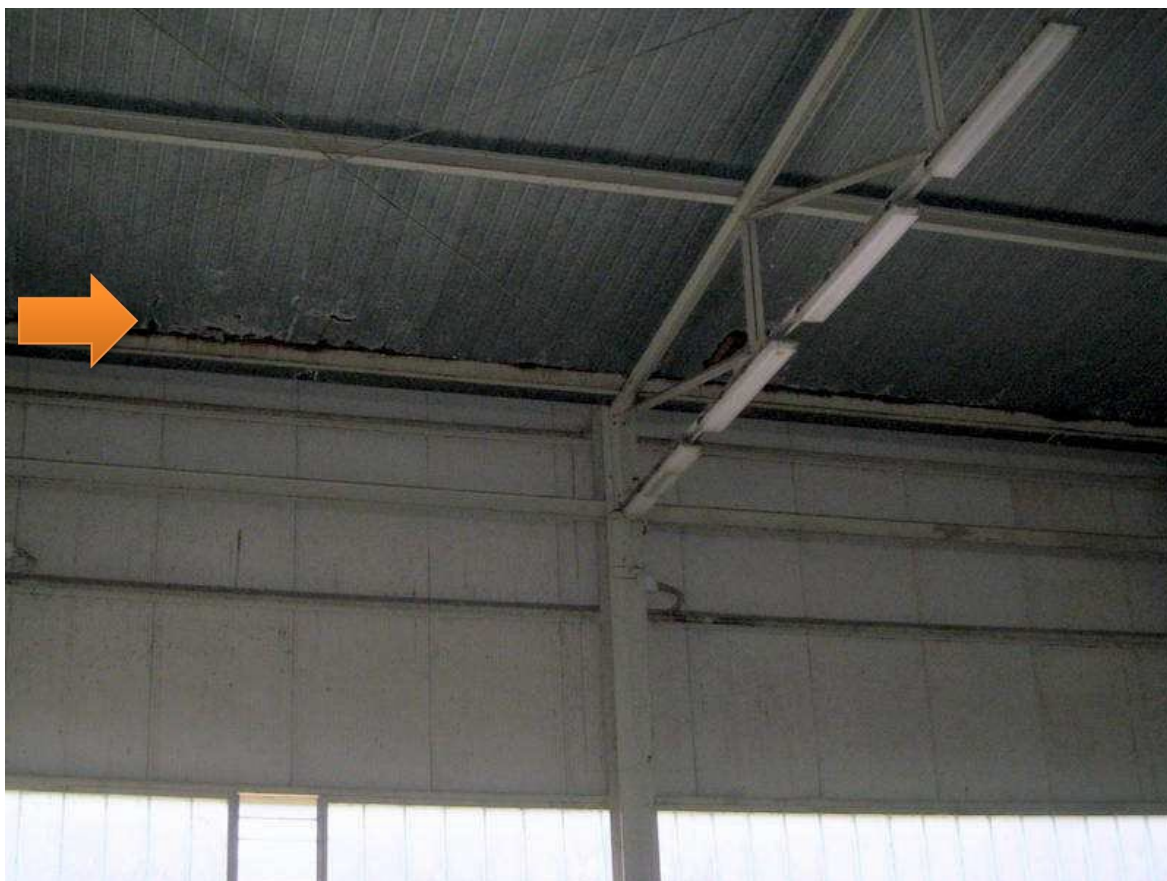
Foto n. 12. Altra zona con i pannelli di copertura già attaccati dalla ruggine.

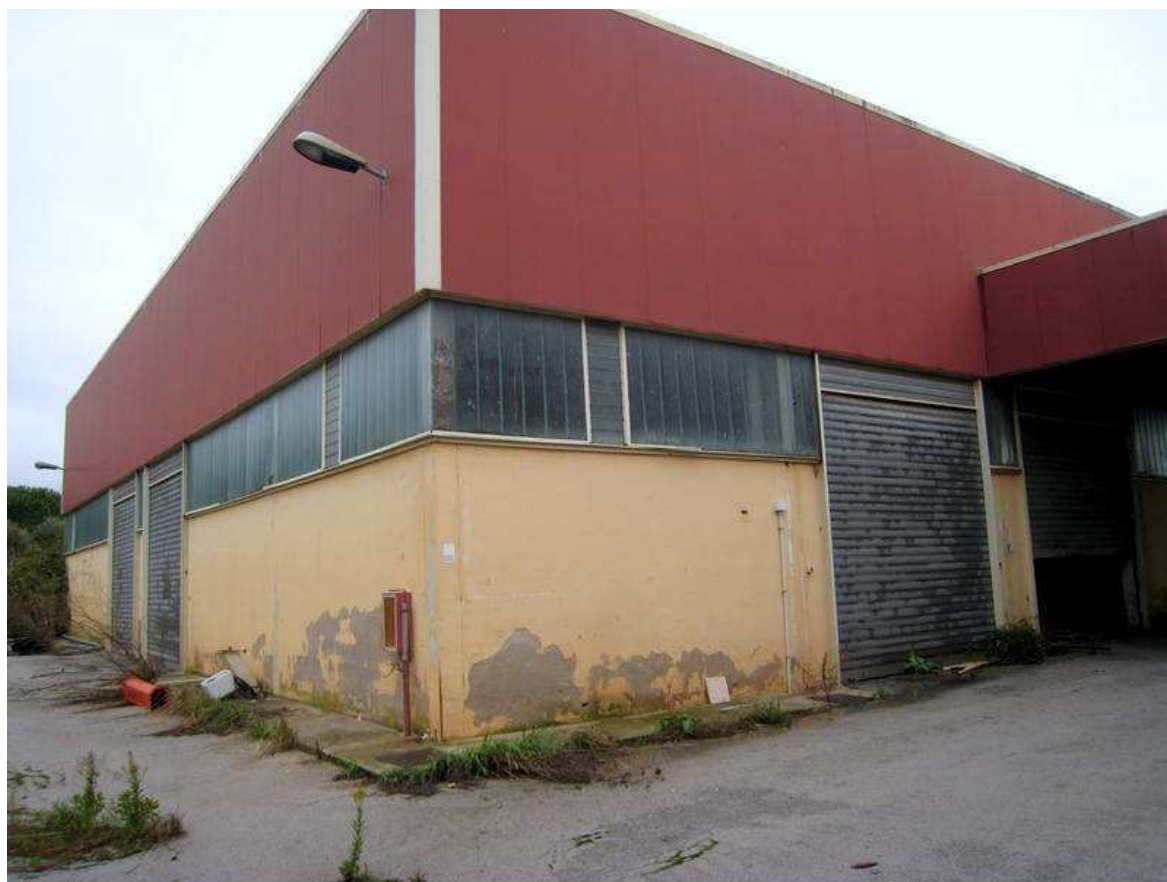
Foto n. 13. Altro prospetto, quello lato monte, del capannone A-1. L'umidità è ormai diffusa su tutto il perimetro.

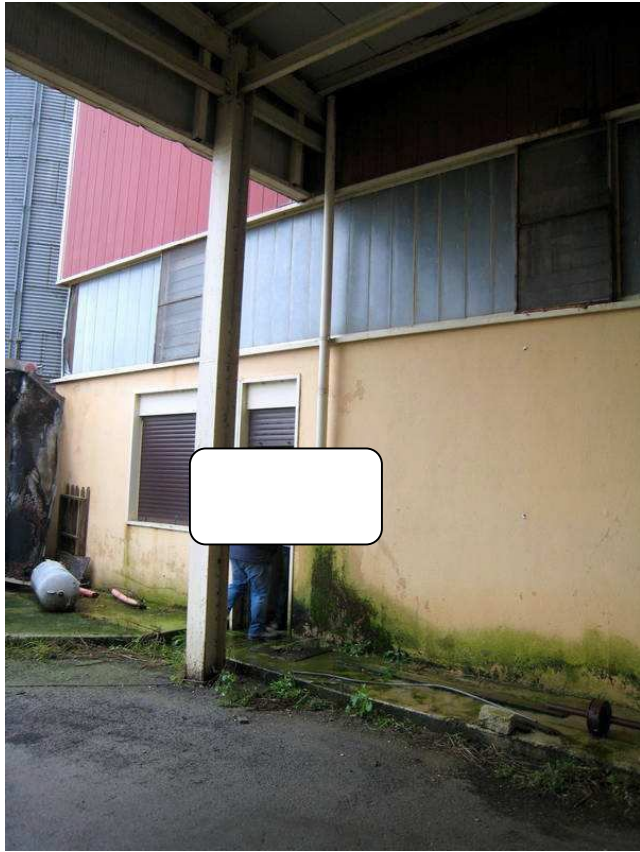
Foto n. 14. Pluviale rotto del capannone B-2. segni di ruggine in copertura.

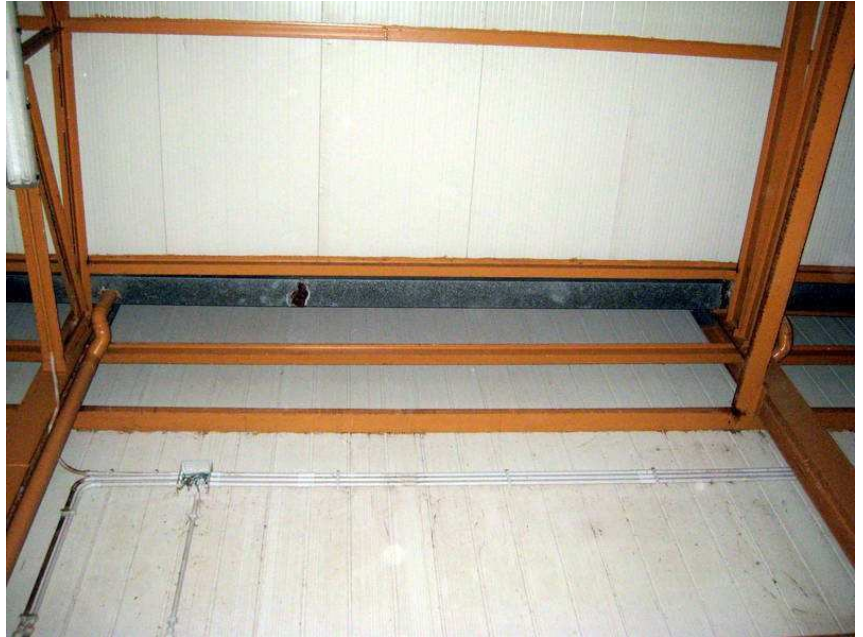
Foto n. 15. Anche nel locale gruppo elettrogeno del capannone B-2 ci sono

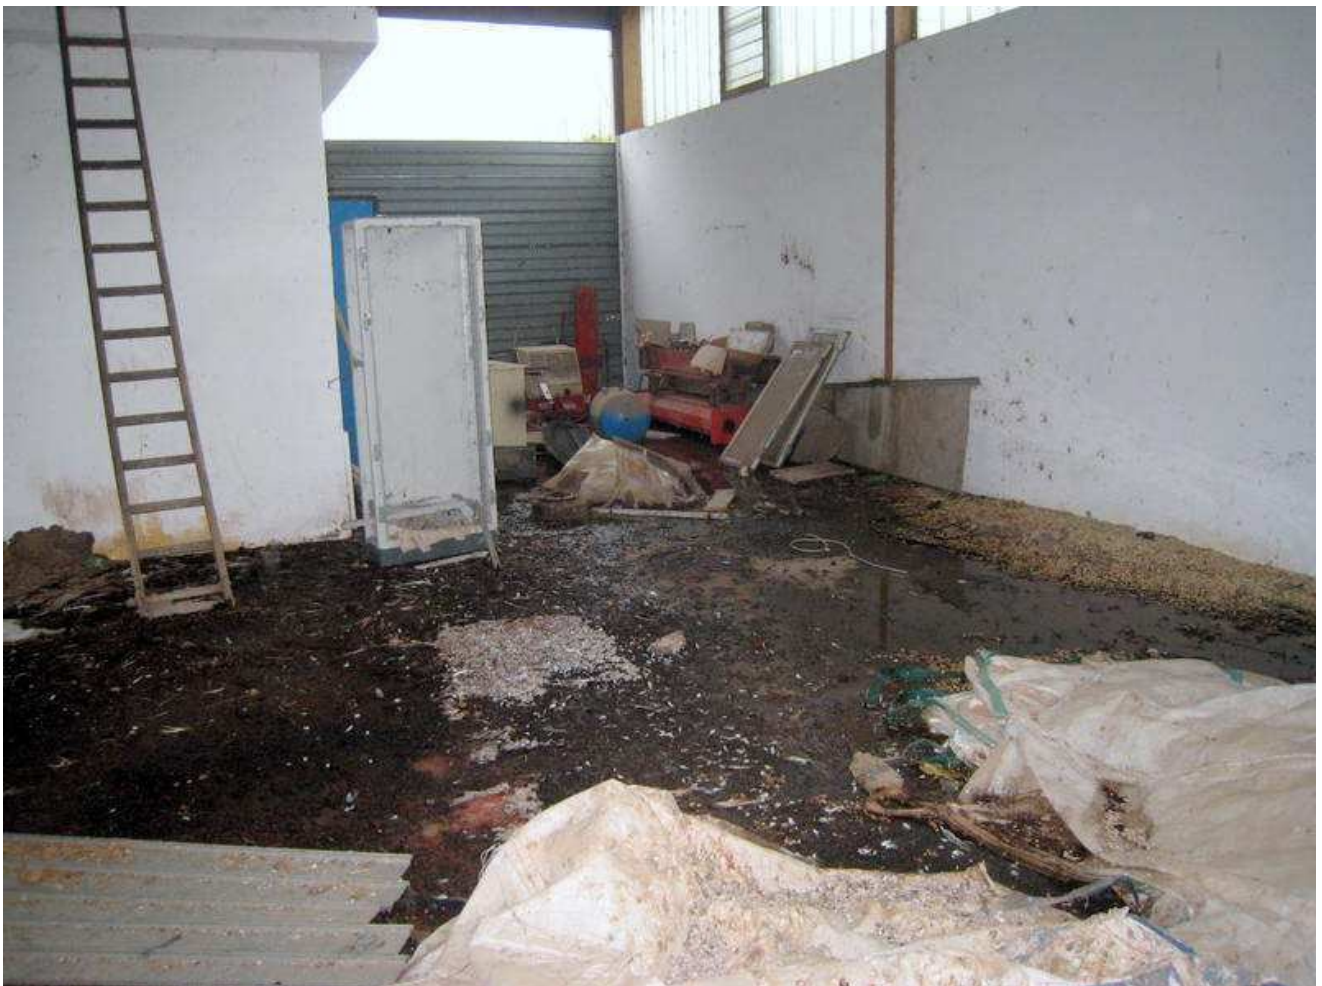
Foto n. 16. Il locale si allaga a seguito delle piogge. L'acqua entra, prevalentemente, da sotto gli infissi e dal tetto.

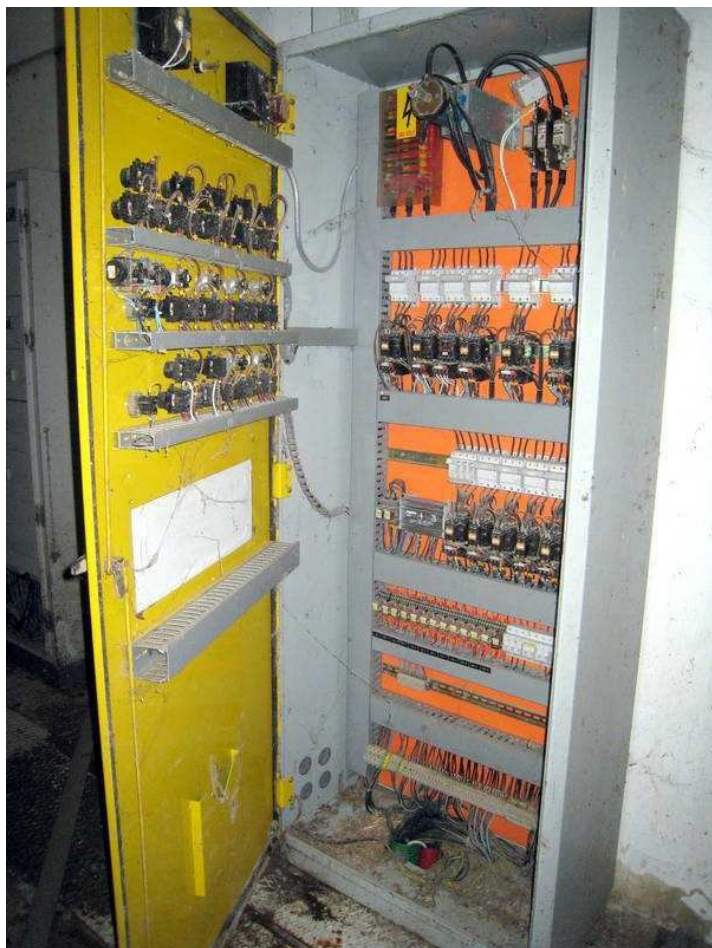
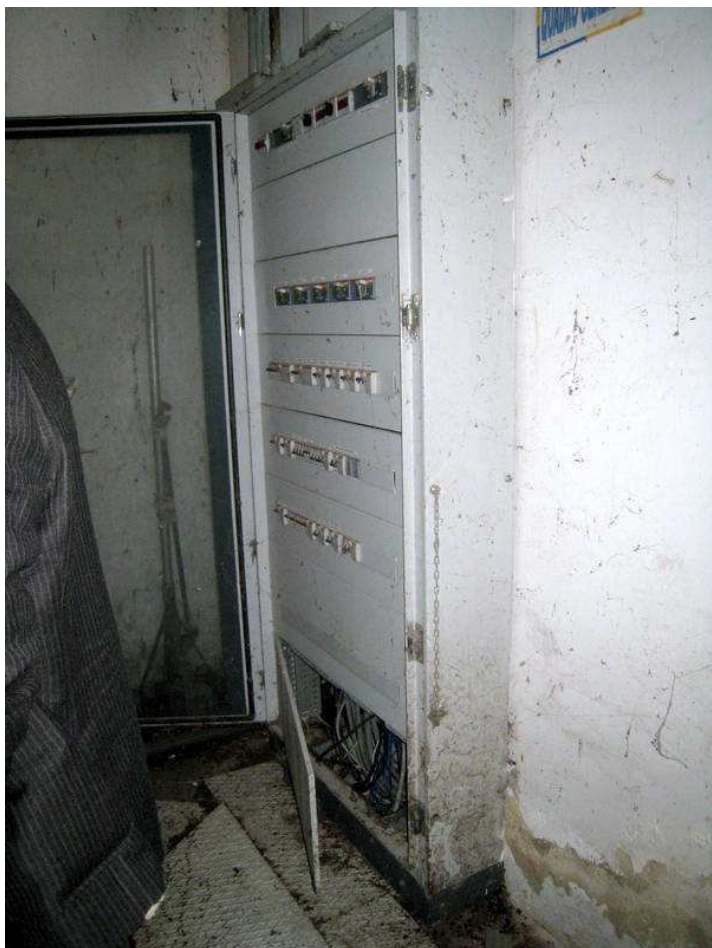
Foto n. 17 e 18. Quadri elettrici ormai danneggiati e vandalizzati.

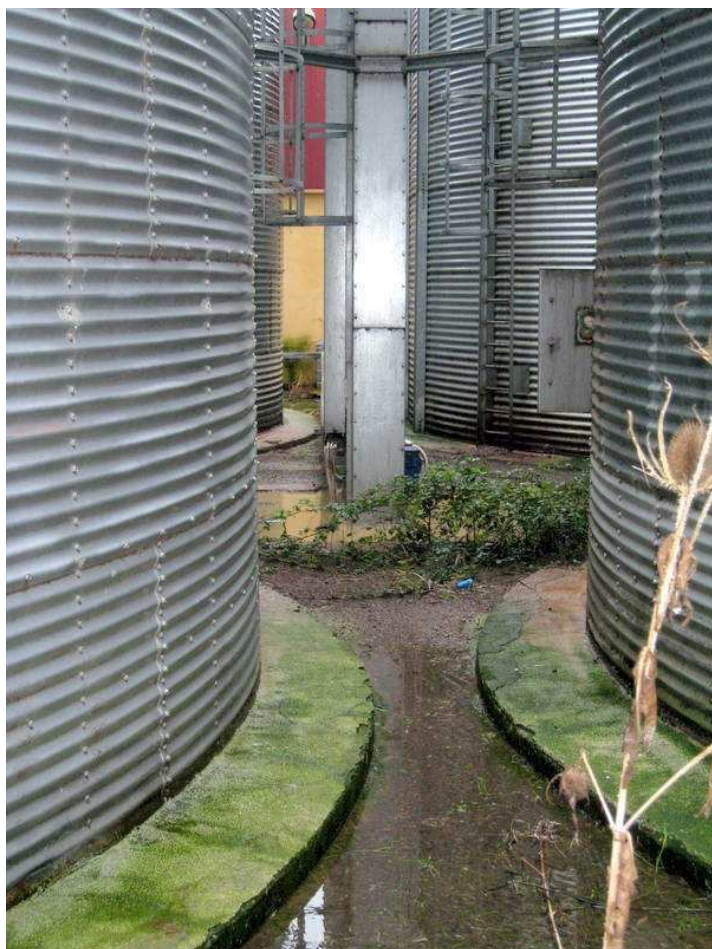
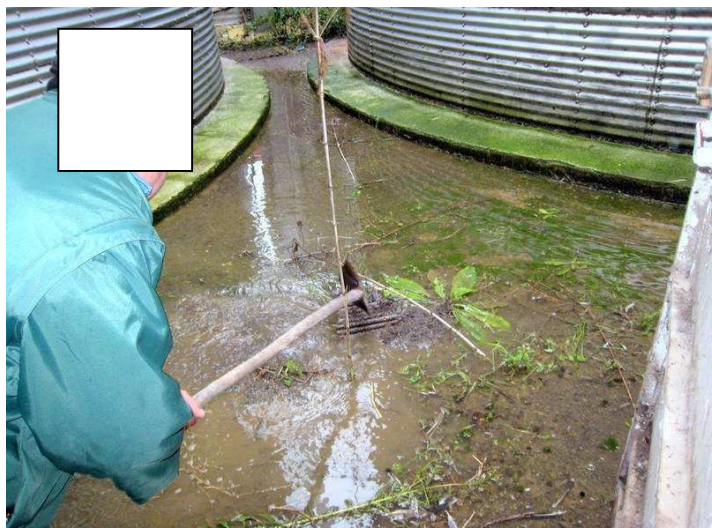
Foto n. 19 e 20.

A causa di un pozzetto otturato l'acqua piovana si è accumulata per diversi centimetri tra i silos adiacenti il magazzino B-2.

Si è dovuto spalare il fango per liberare il pozzetto.

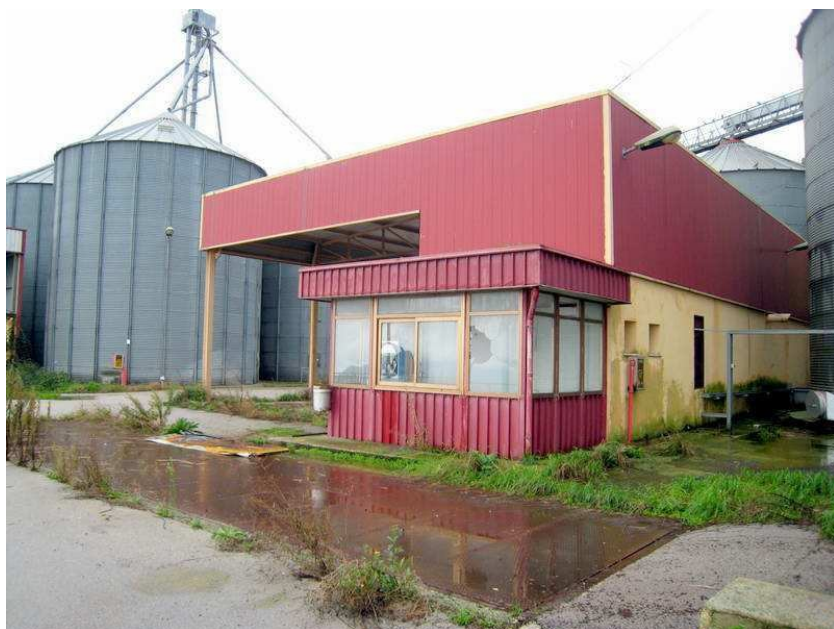
Foto n. 21. L'area intorno alla pesa è caratterizzata da vegetazione infestante. La cabina ha subito danni.

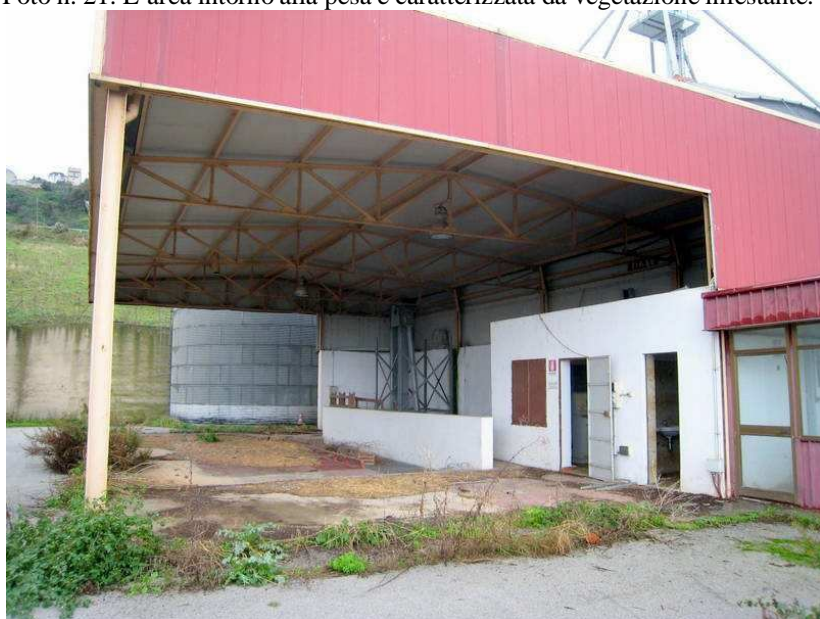
Foto n. 22. La tettoia C-15. I locali sono ormai alla mercè di chiunque. La fossa è piena d'acqua.

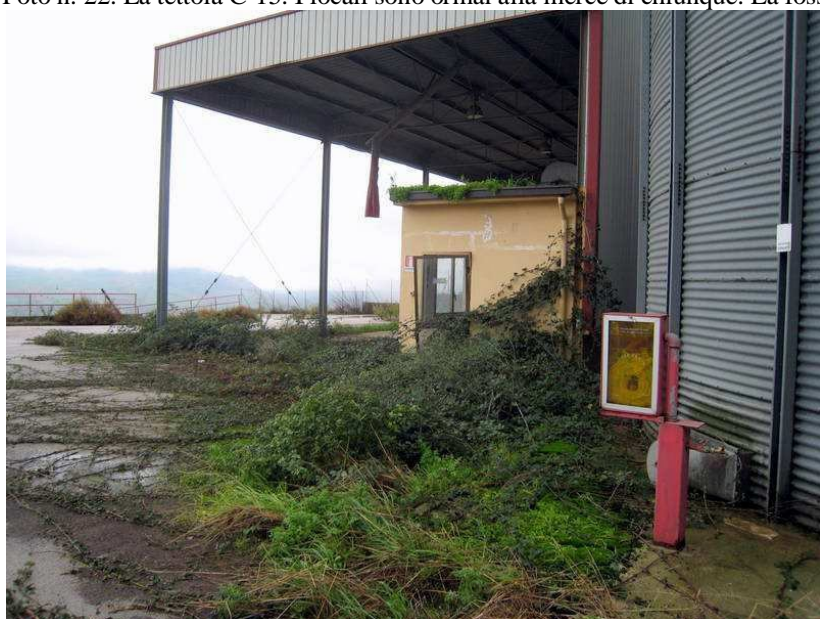
Foto n. 23. La tettoia D-15. Il locale pesa è invaso dalla vegetazione e la fossa di scarico è in pessime condizioni.

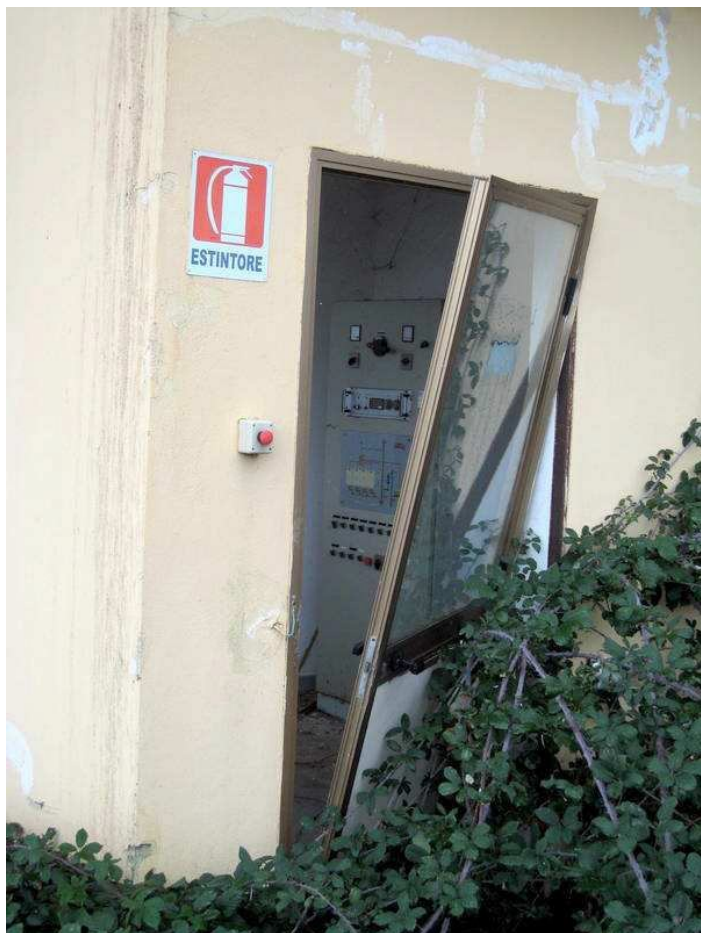
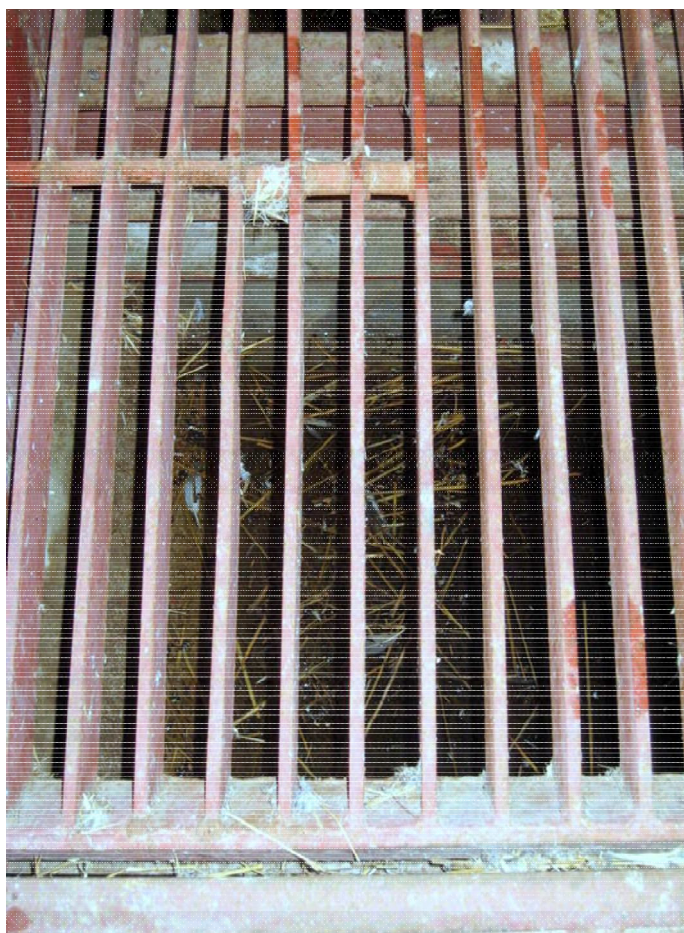
Foto n. 24. La porta è stata divelta ed il quadro di comando della pesa è vandalizzato. Foto n. 25. La fossa è piena d'acqua.

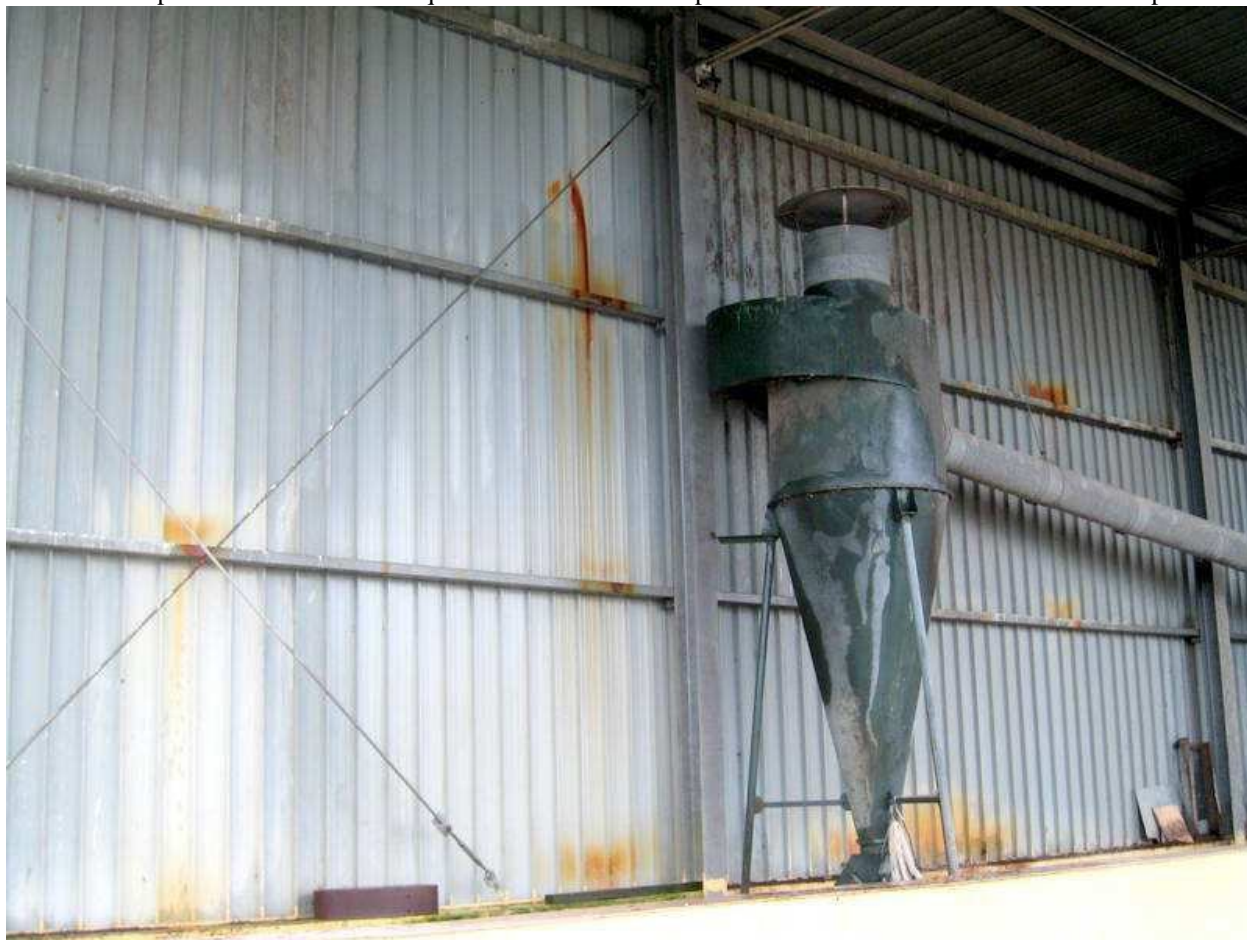
Foto n. 26. Pannellatura della tettoia D-15 che denota problemi di ruggine.

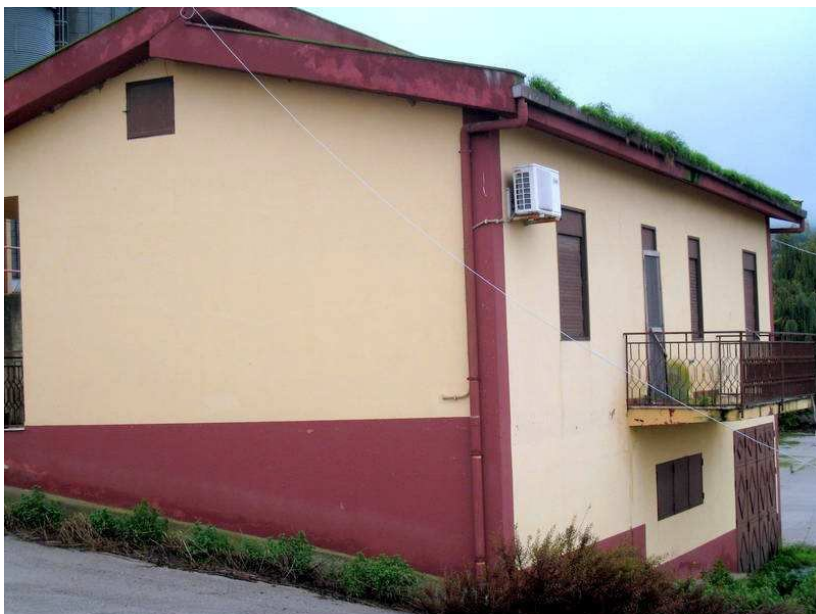
Foto n. 27. L'alloggio del custode. La gronda della copertura è intasata e vi cresce l'erba.

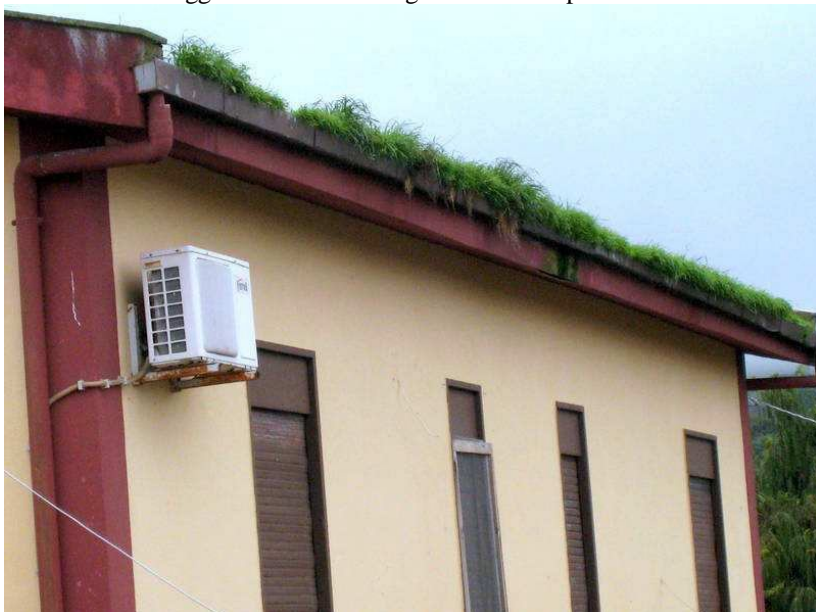
Foto n. 28. Dettaglio della gronda. I pluviali saranno otturati e ciò provocherà danni anche alla copertura.

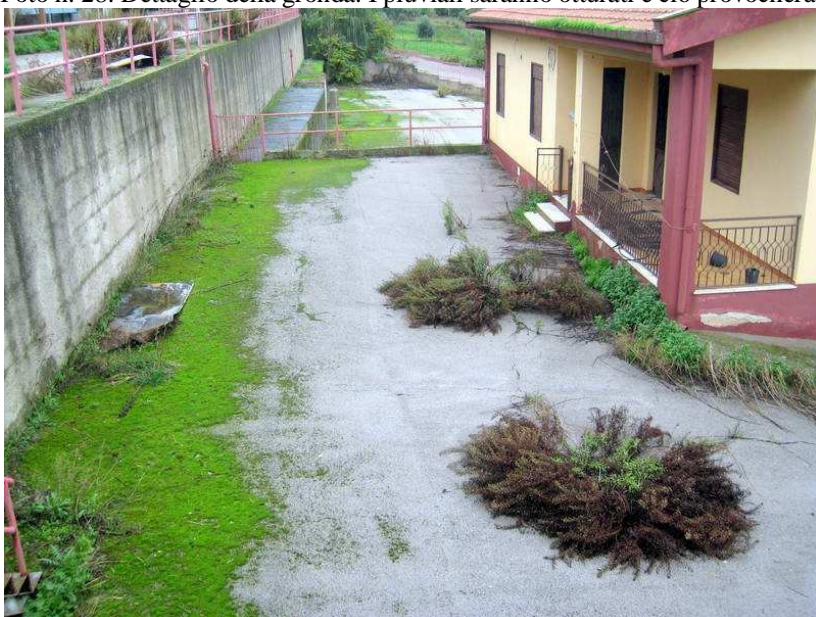
Foto n. 29. Il piazzale è invaso da erba ed arbusti che hanno lesionato ancor di più l'asfalto.

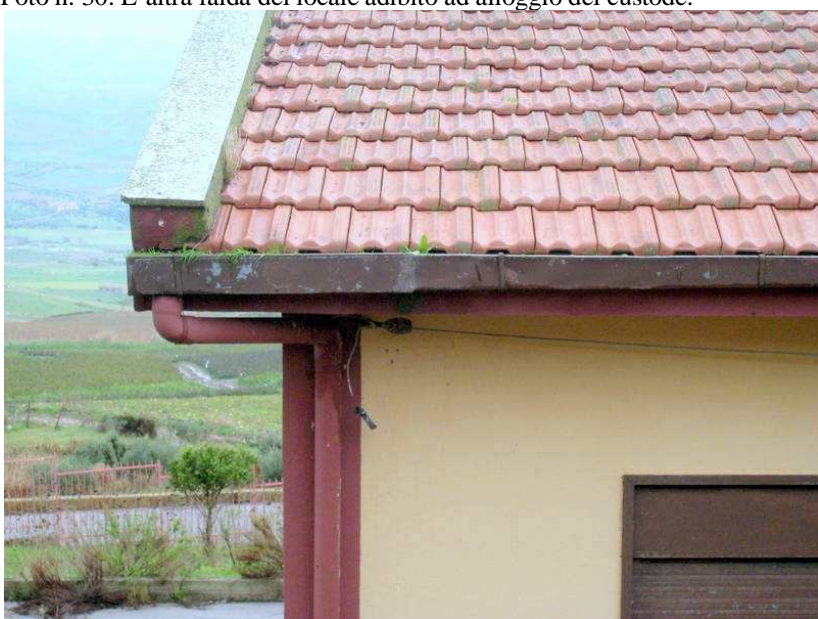
Foto n. 31. Dettaglio dell'attacco gronda con pluviale. E' chiaro che vi è una otturazione.
