Vista generale dell'immobile oggetto di esecuzione di proprietà Sclafani Mario. L'immobile si trova ubicato nel territorio del Comune di Villafrati (PA) con accesso diretto dalla Contrada Stallone (oggi Viale dei Pini n°9). Il bene risulta censito al Catasto al Foglio 2 particella 317, Cat. A/7, Classe U, Consistenza 6 vani.

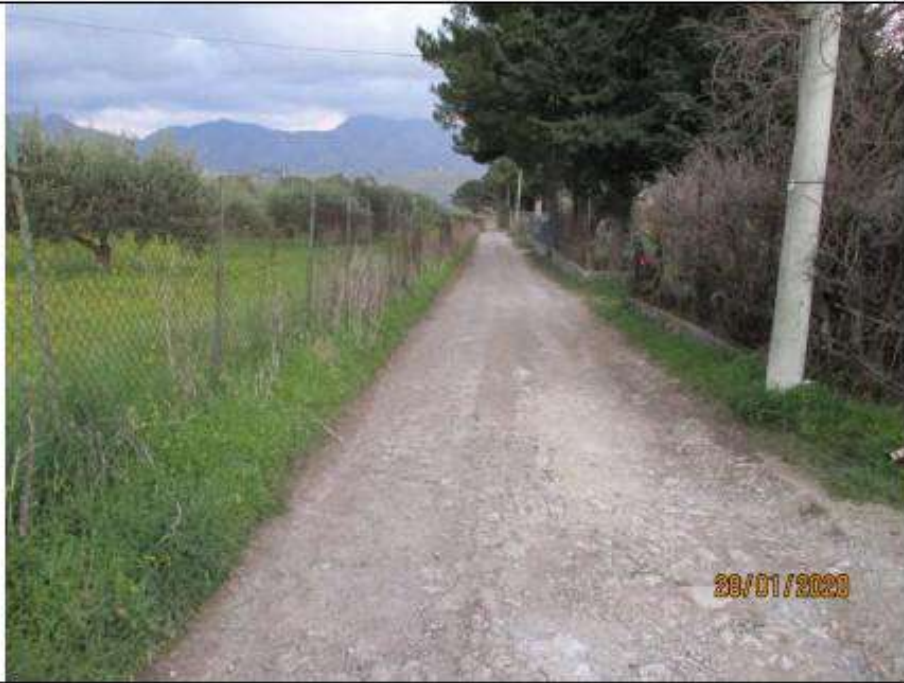
FOTO N°1

Vista della stradella denominata contrada Stallone (oggi Viale dei Pini n°9) che conduce all'immobile oggetto di esecuzione.

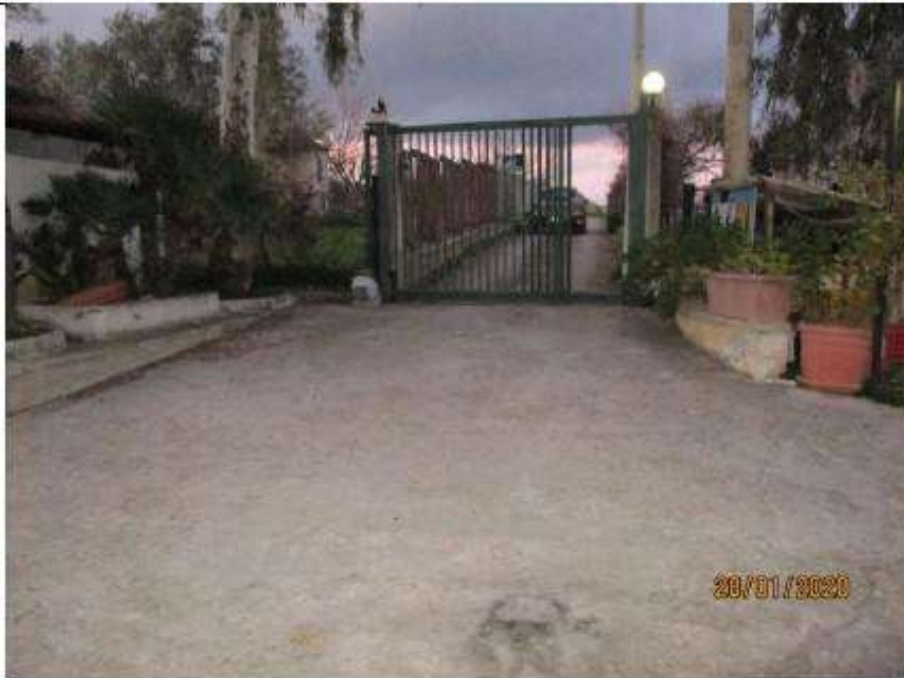
FOTO N°2

Vista del cancello di ingresso dell'immobile (villetta unifamiliare con terreno circostante) oggetto di esecuzione.

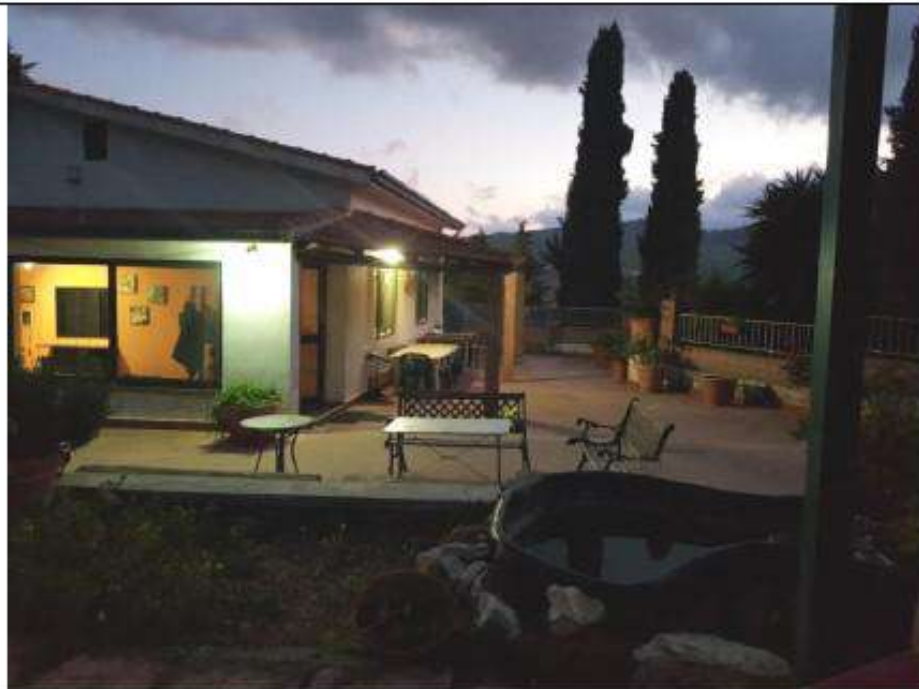
FOTO N°4

Vista di una porzione dell'immobile oggetto di esecuzione.

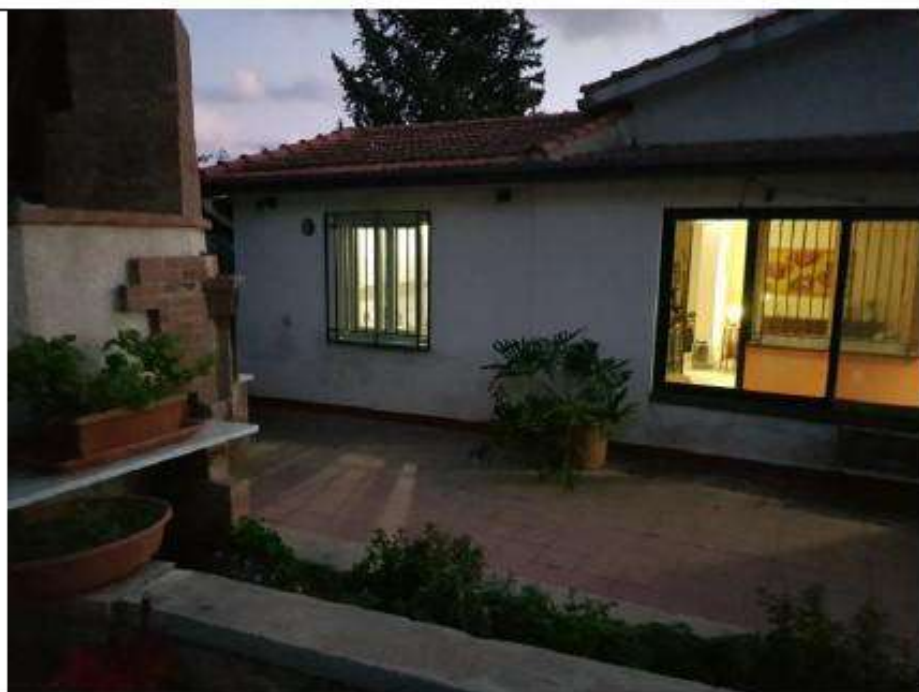
FOTO N°5

Vista di una porzione dell'immobile oggetto di esecuzione.

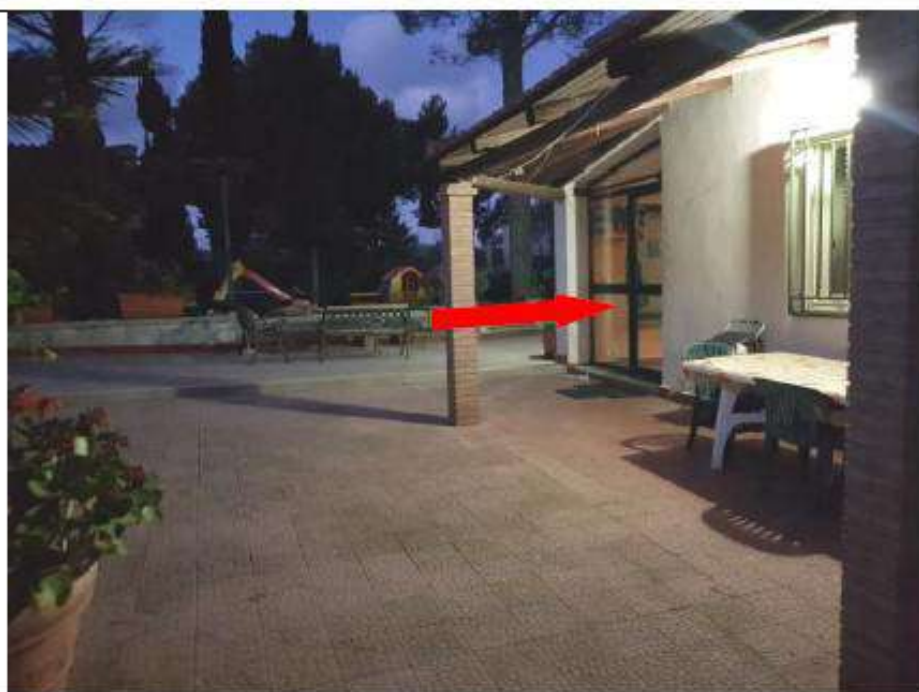
FOTO N°6

Vista della porta di ingresso dell'immobile oggetto di esecuzione. L'accesso avviene da codesto ingresso percorrendo un vano veranda . Percorrendo codesto vano si raggiunge il portone di ingresso dell'abitazione.

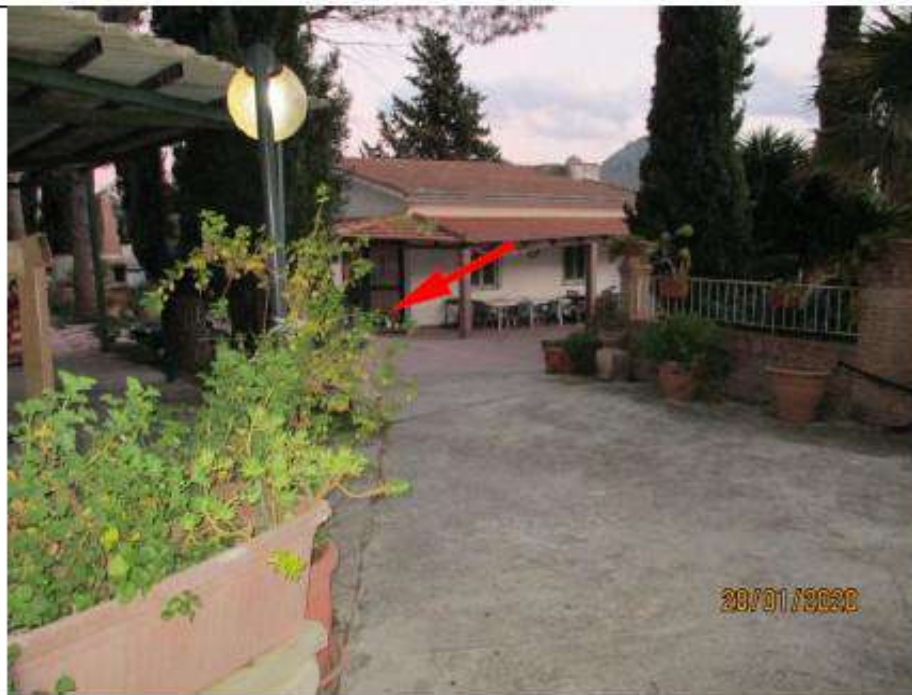
FOTO N°7

Vista del prospetto dell'abitazione ove insiste il portone di ingresso del vano veranda.

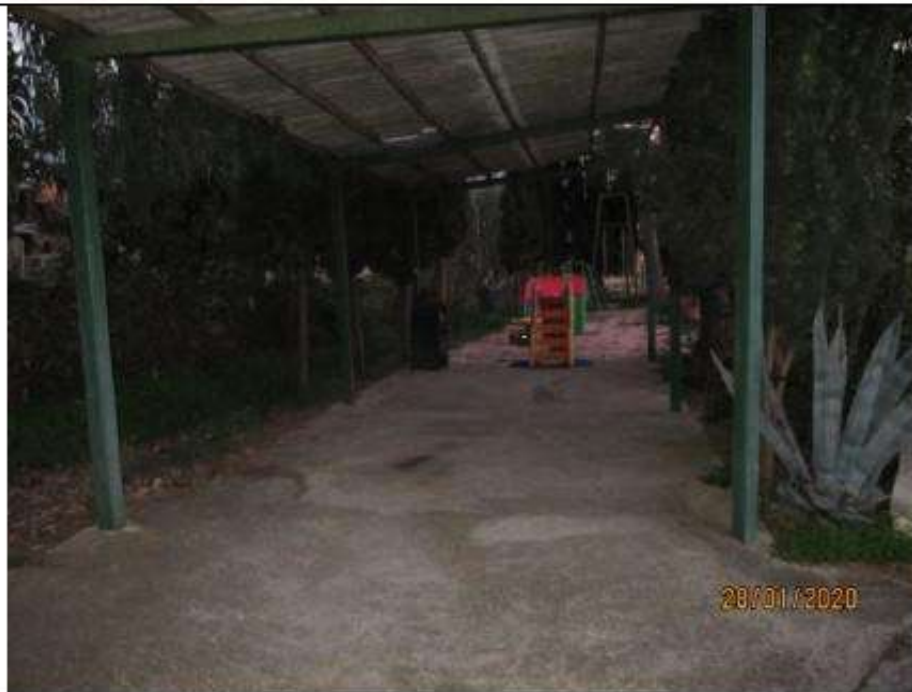
FOTO N°8

Vista di una porzione di area circostante l'abitazione del tipo villetta unifamiliare. La pavimentazione risulta realizzata in battuto cementizio. In codesta porzione vi insiste un pergolato realizzato con struttura in ferro e coperta con lastre ondulate del tipo Eternit.

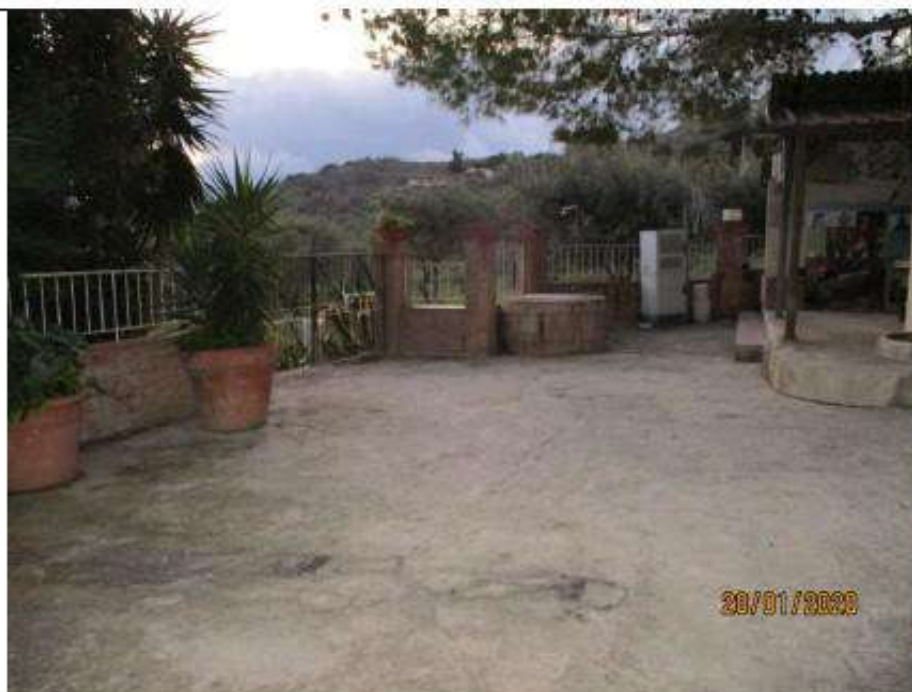
FOTO N°9

Vista di una porzione di area circostante l'abitazione del tipo villetta unifamiliare. La pavimentazione risulta realizzata in battuto cementizio.

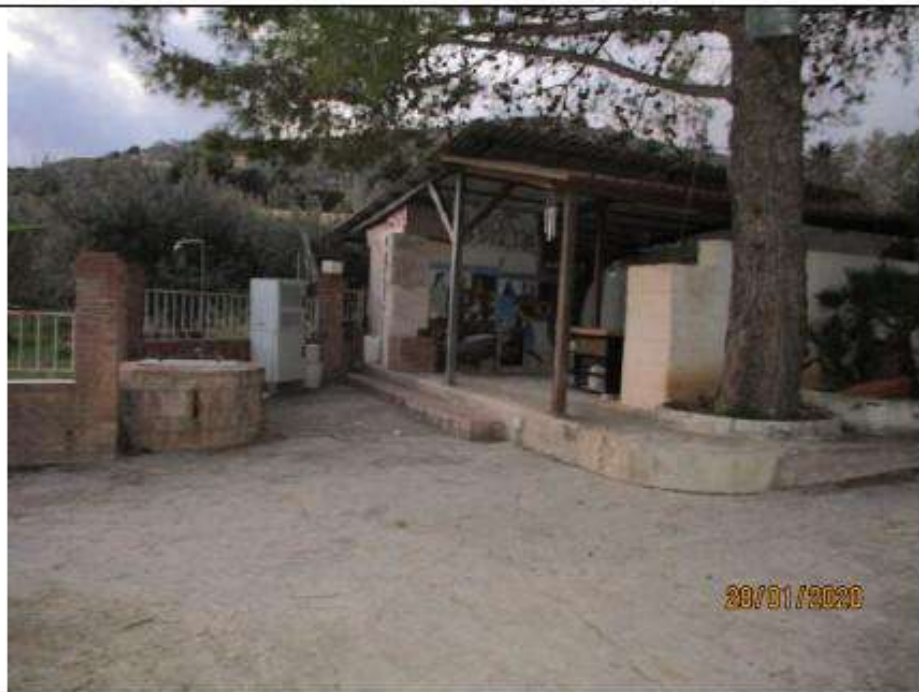
FOTO N°10

Vista di una porzione di area circostante l'abitazione del tipo villetta unifamiliare. La pavimentazione risulta realizzata in battuto cementizio. In codesta porzione vi insiste un porticato aperto dai lati. Esso è realizzato con struttura in ferro e coperto con lastre ondulate del tipo Eternit.

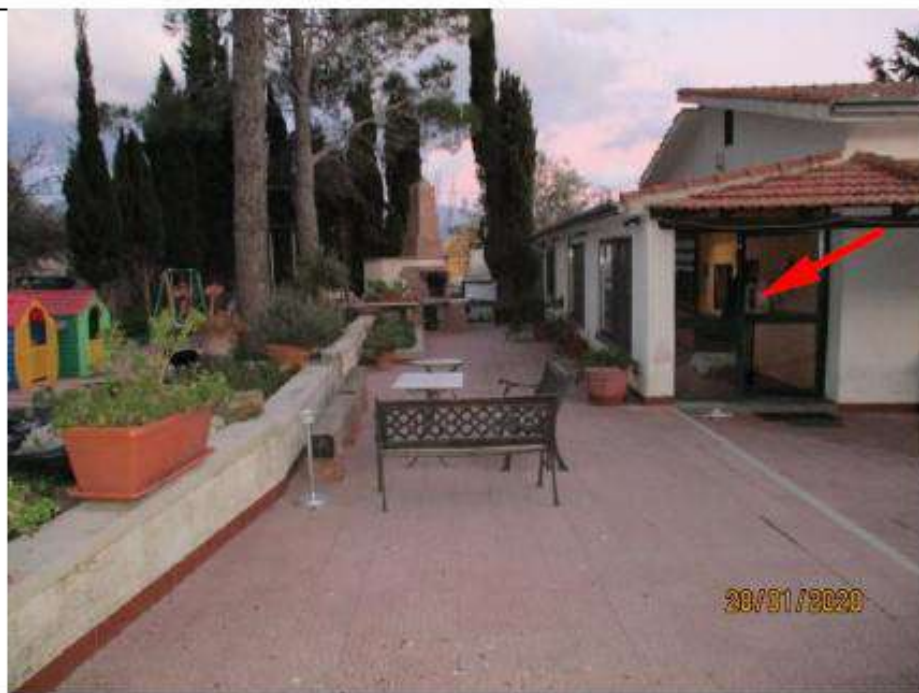
FOTO N°11

Vista del portone di ingresso del vano veranda dell'immobile oggetto di esecuzione e di una porzione di area circostante lo stesso immobile. La pavimentazione di codesta area risulta rivestita con mattoni. All'abitazione interna vi si accede direttamente da un portone insistente nel vano veranda di cui sopra.

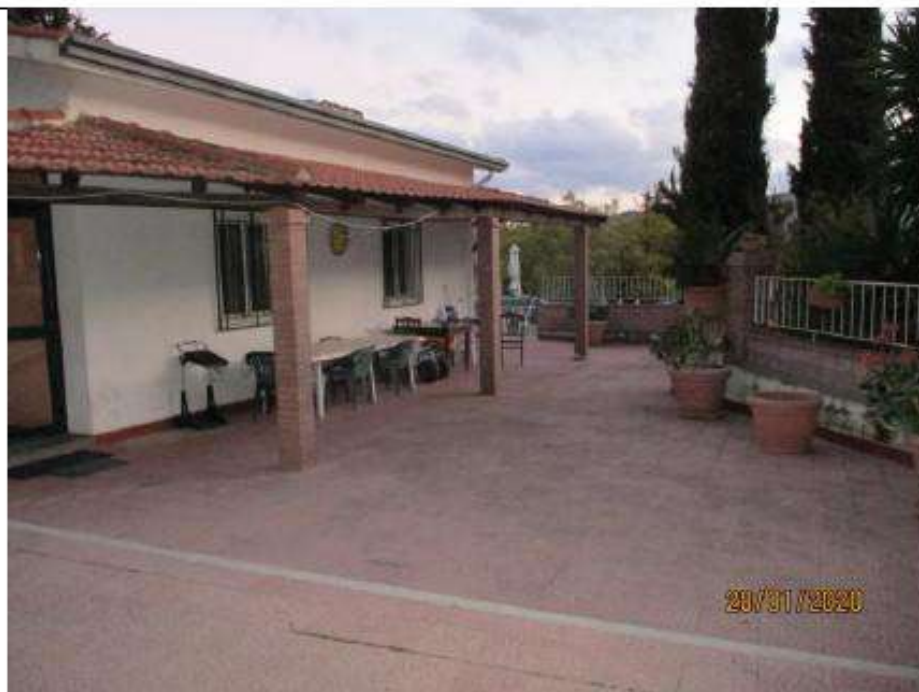
FOTO N°12

Vista di una porzione di porticato dell'immobile oggetto di esecuzione.

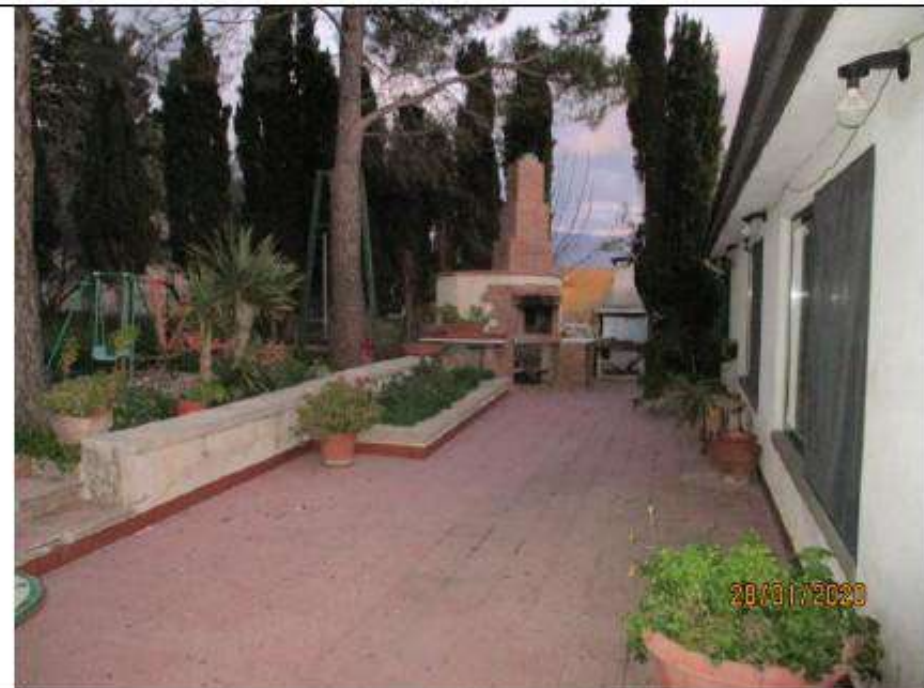
FOTO N°13

Vista delle vetrate del vano veranda (lato stradella di accesso al lotto) dell'immobile oggetto di esecuzione e di un a porzione di area circostante il corpo di fabbrica. In codesta area vi insiste un forno realizzato in muratura.

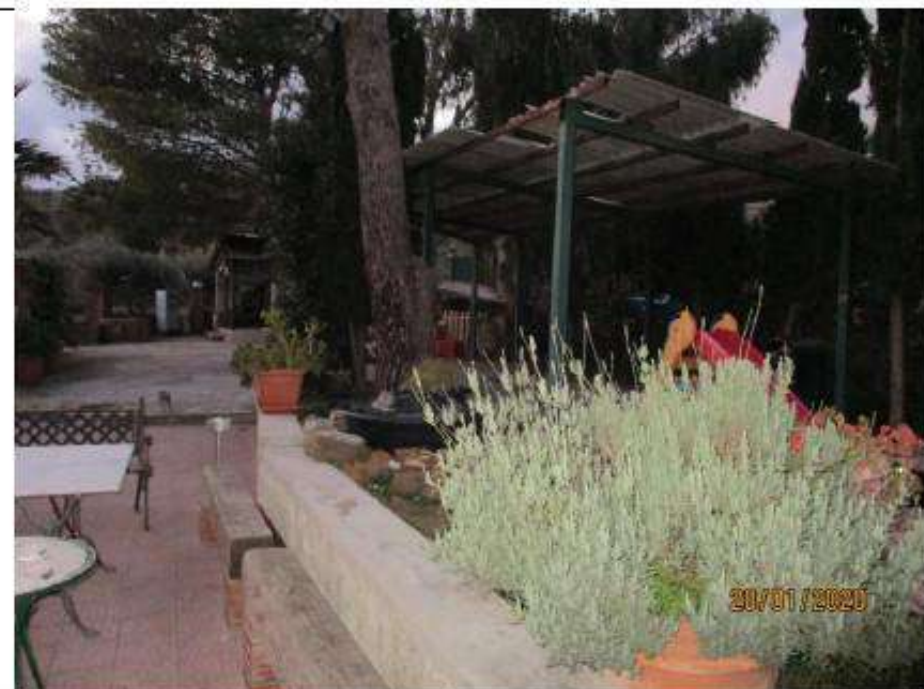
FOTO N°14

Vista di una porzione di area dell'immobile oggetto di esecuzione. La pavimentazione risulta in parte realizzata con mattoni e in parte si presenta in battuto cementizio. Vi insistono due pergolati coperti con lastre ondulate.

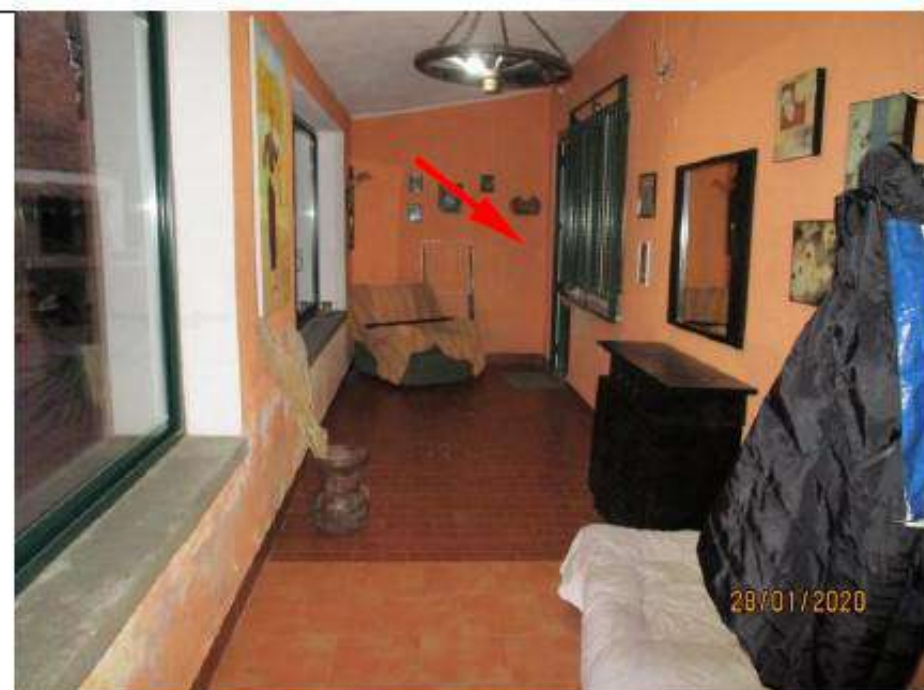
FOTO N°15

Vista del vano veranda dell'immobile oggetto di esecuzione. L'accesso diretto all'abitazione interna avviene attraverso un portone ubicato all'interno dello stesso vano veranda.

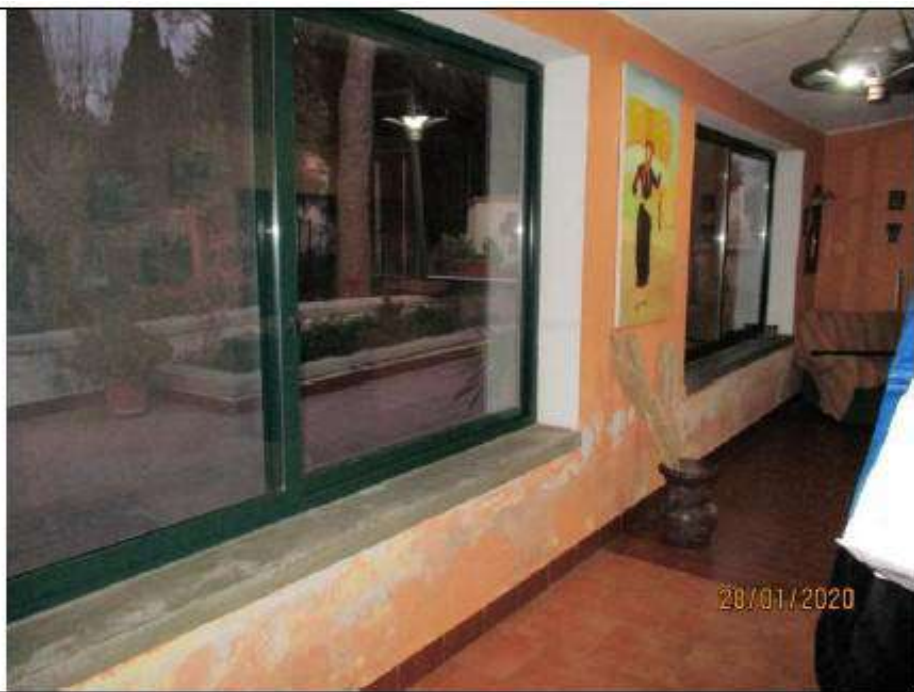
FOTO N°16

Vista delle vetrate del vano veranda. Da codesto vano avviene l'ingresso all'abitazione interna.

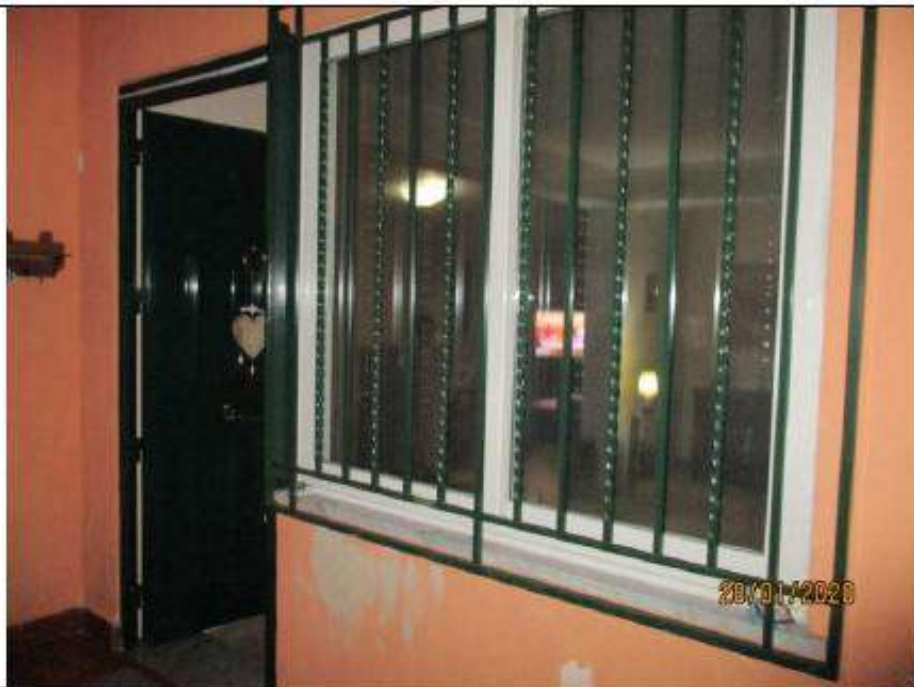
FOTO N°17

Vista del portone di ingresso dell'abitazione. Esso insiste all'interno del vano veranda.

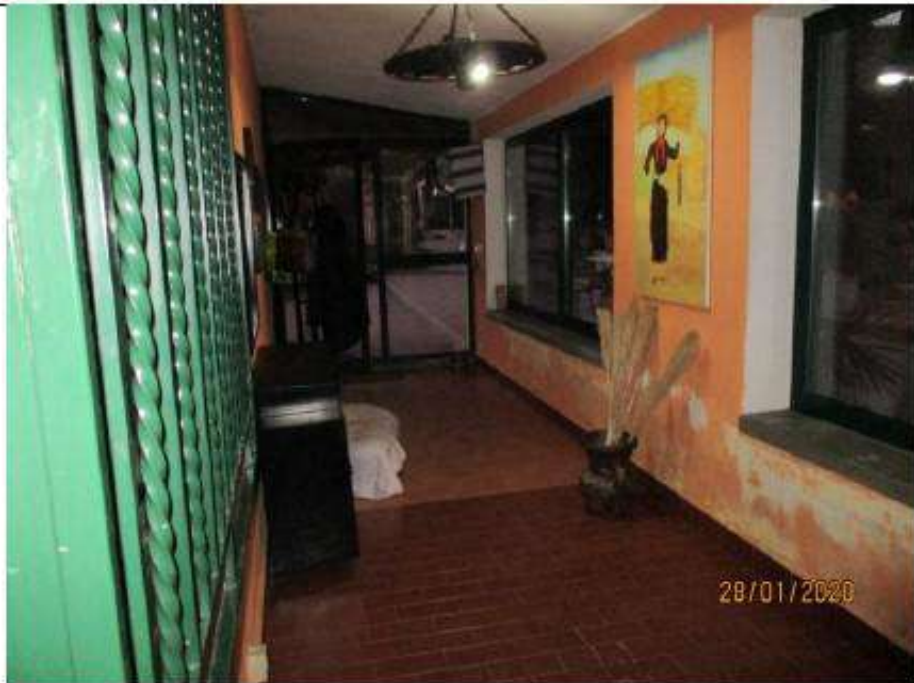
FOTO N°18

Vista generale del vano veranda. Dallo stesso si accede all'abitazione interna.

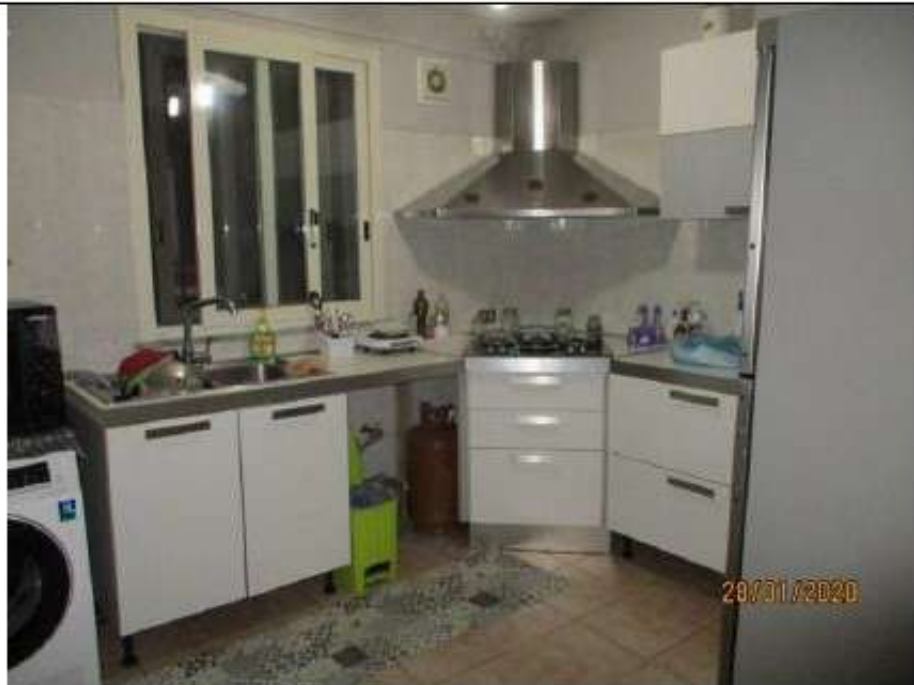
FOTO N°20

Vista del vano cucina dell'immobile oggetto di esecuzione.

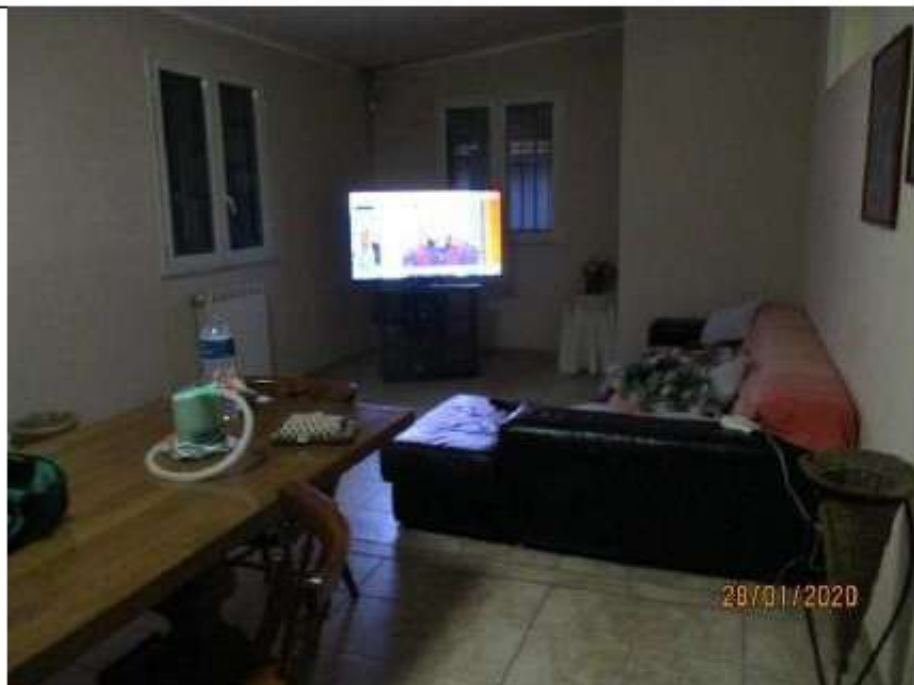
FOTO N°21

Vista del vano ingresso-salone dell'immobile oggetto di esecuzione.

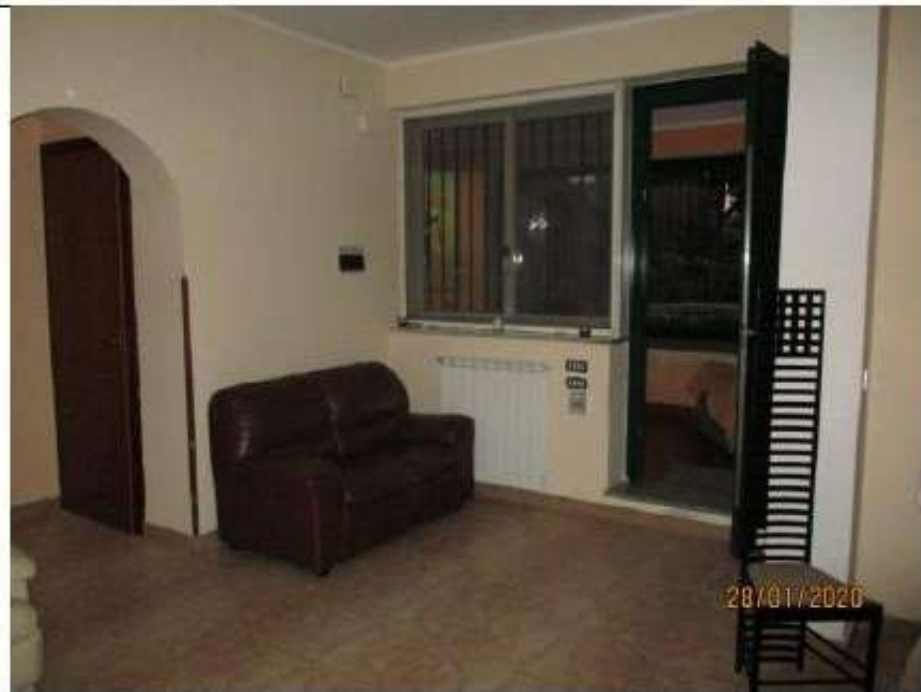
FOTO N°24

Vista del portone di ingresso dell'abitazione. Dallo stesso si accede direttamente al vano ingresso - salone.

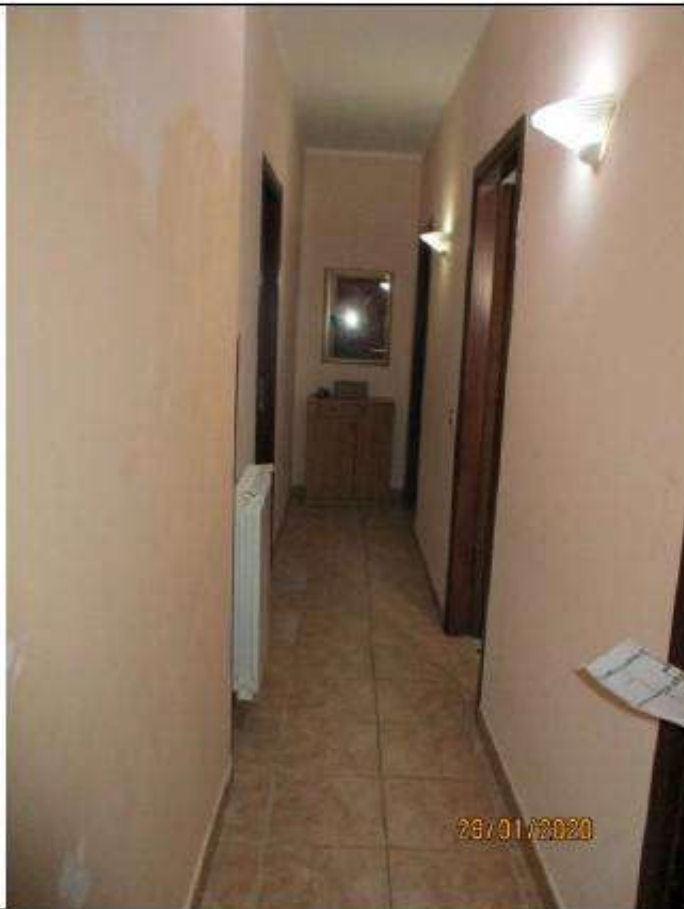
FOTO N°25

Vista del corridoio-disimpegno che permette l'accesso ai vani dell'abitazione.

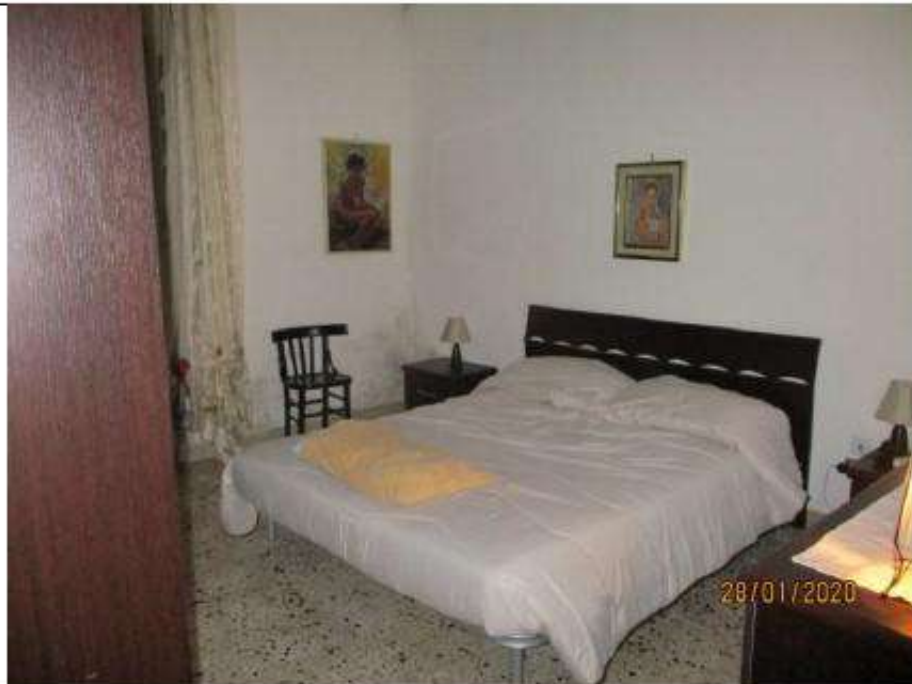
FOTO N°26

Vista del vano camera da letto.

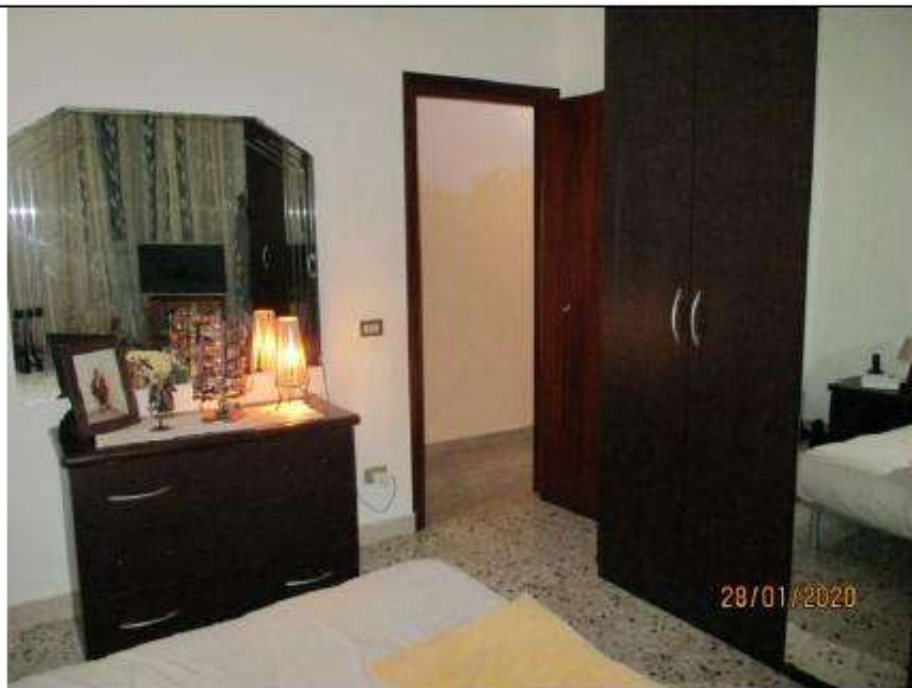
FOTO N°27

Vista del vano camera da letto.

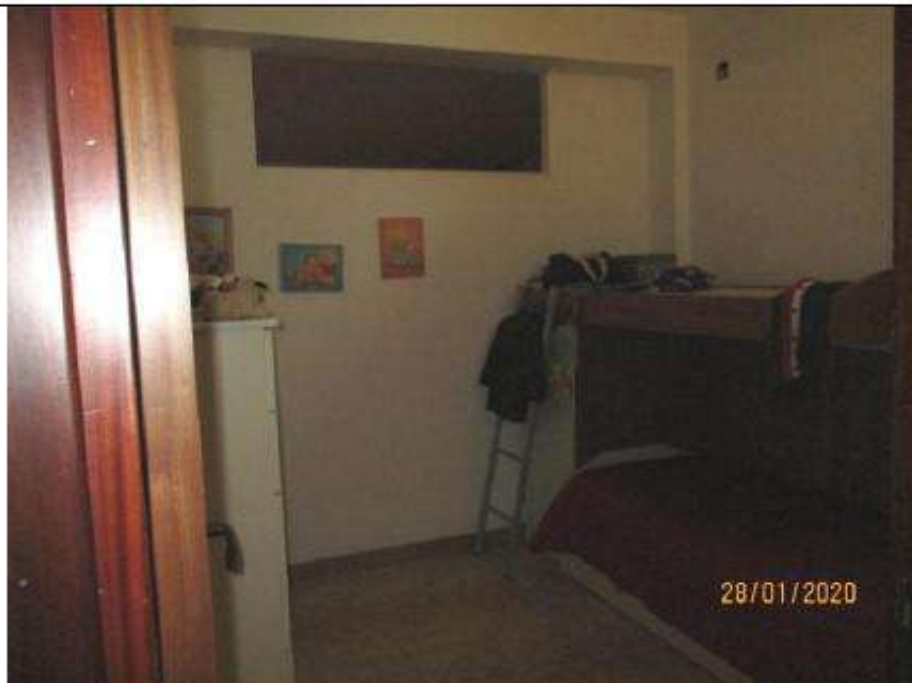
FOTO N°28

Vista del vano stanzetta.

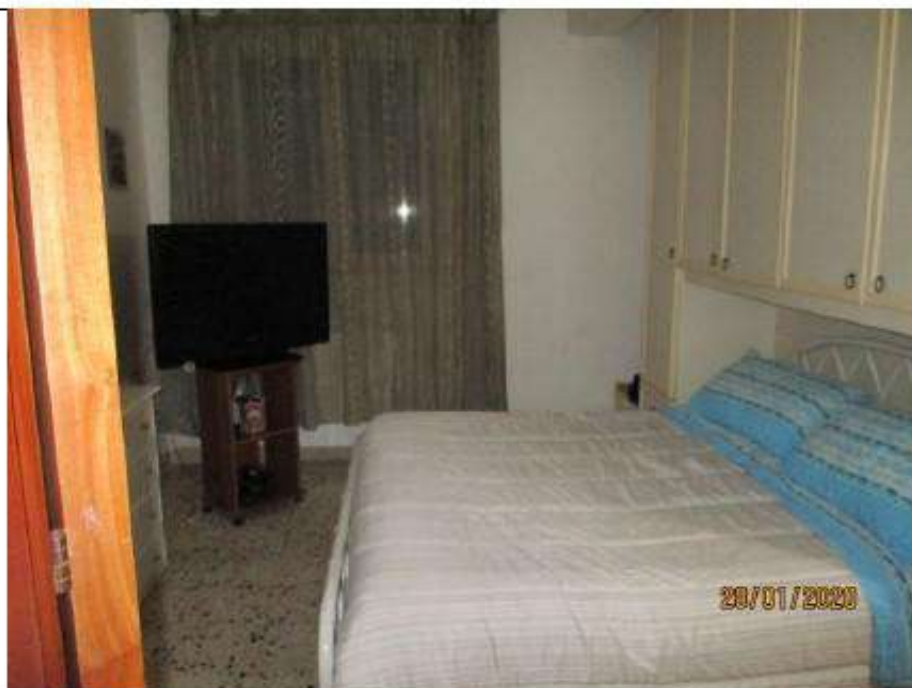
FOTO N°29

Vista di uno dei vani destinati a camera da letto.

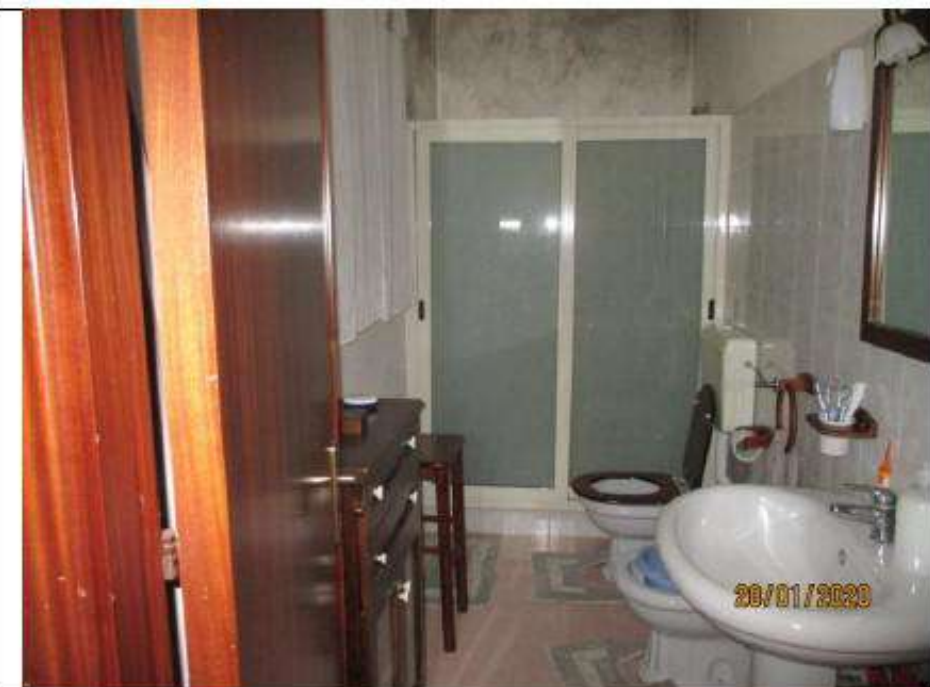
FOTO N°30

Vista del vano WC

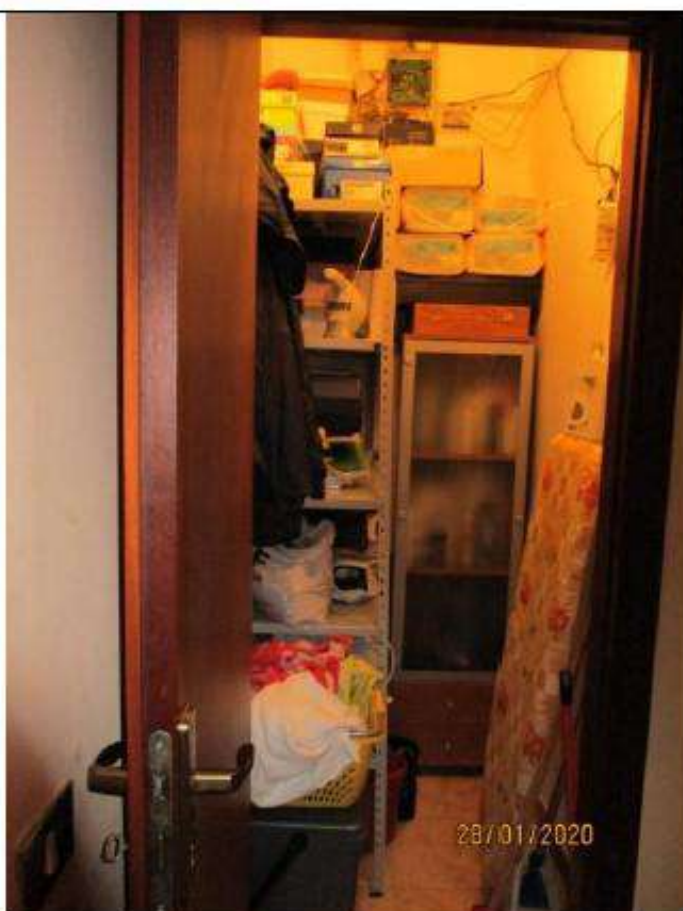
FOTO N°31

Vista del vano ripostiglio.

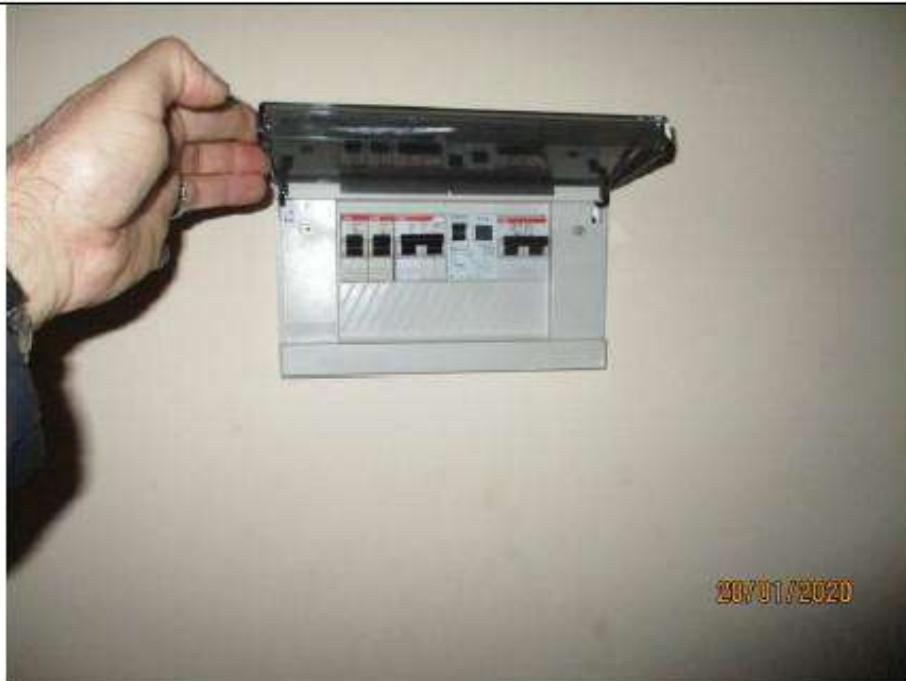
FOTO N°32

Vista del vano alloggio interruttori-
magneto termici (salva vita).

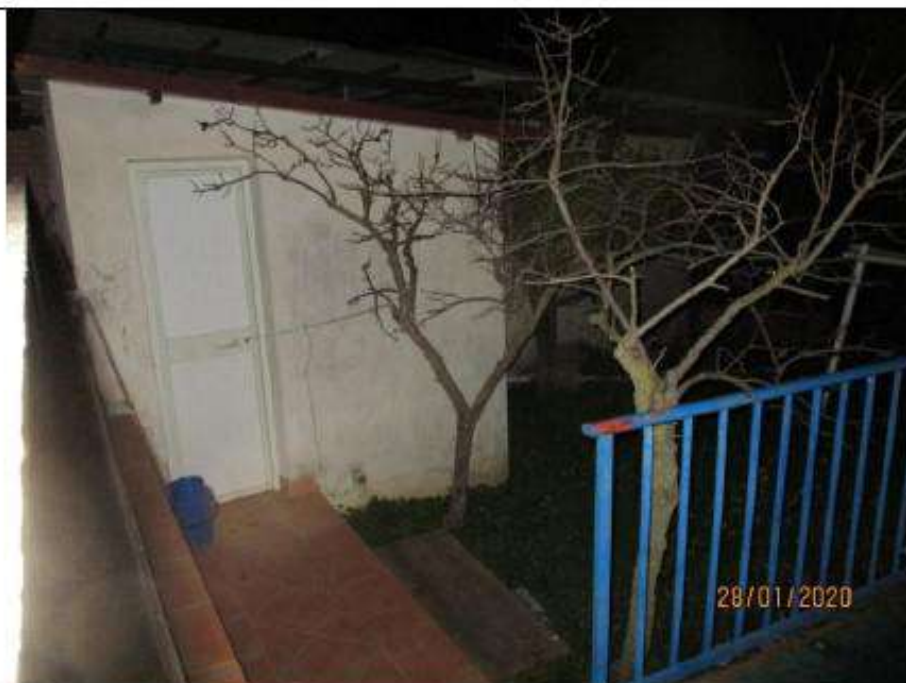
FOTO N°33

Vista di un corpo di fabbrica
ubicato nell'area esterna dell'
abitazione oggetto di esecuzione.

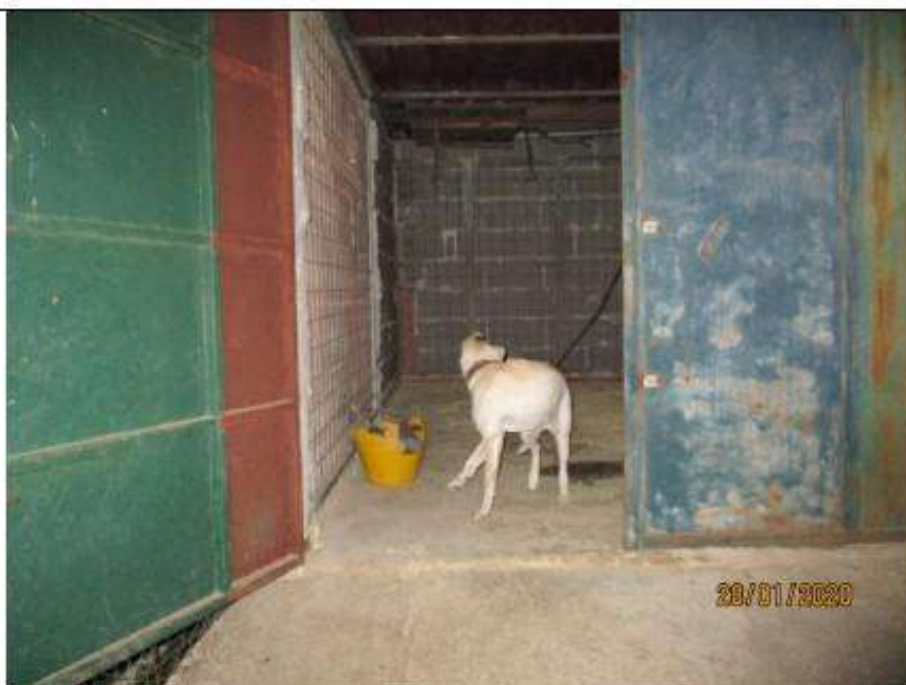
FOTO N°34

Vista di un corpo di fabbrica
ubicato nell'area esterna dell'
abitazione oggetto di esecuzione.

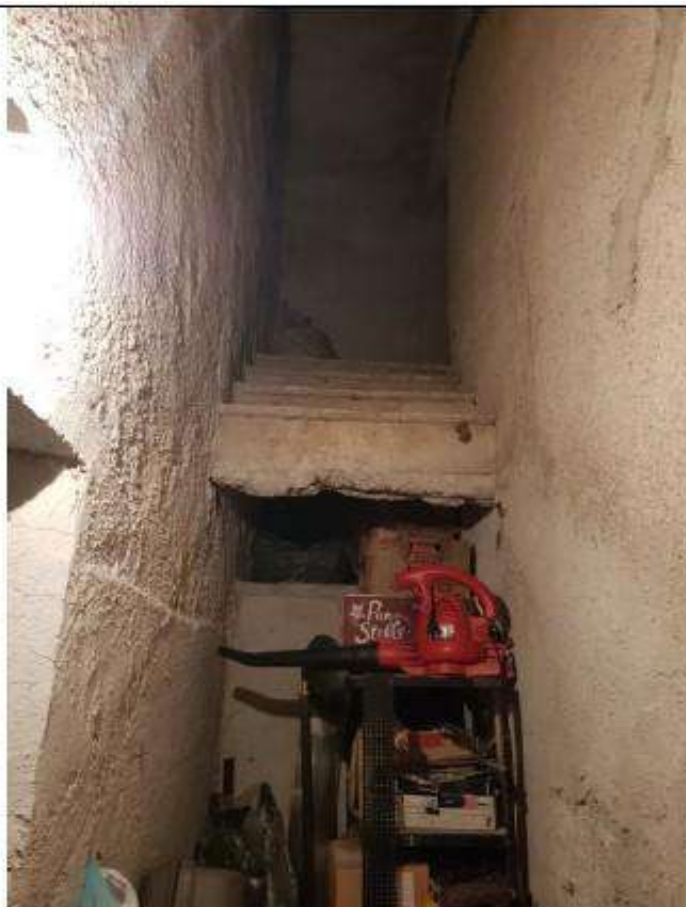
FOTO N°35

Vista del vano locale sgombero dell'abitazione. Ad esso vi ci accede dall'area esterna dell'abitazione.

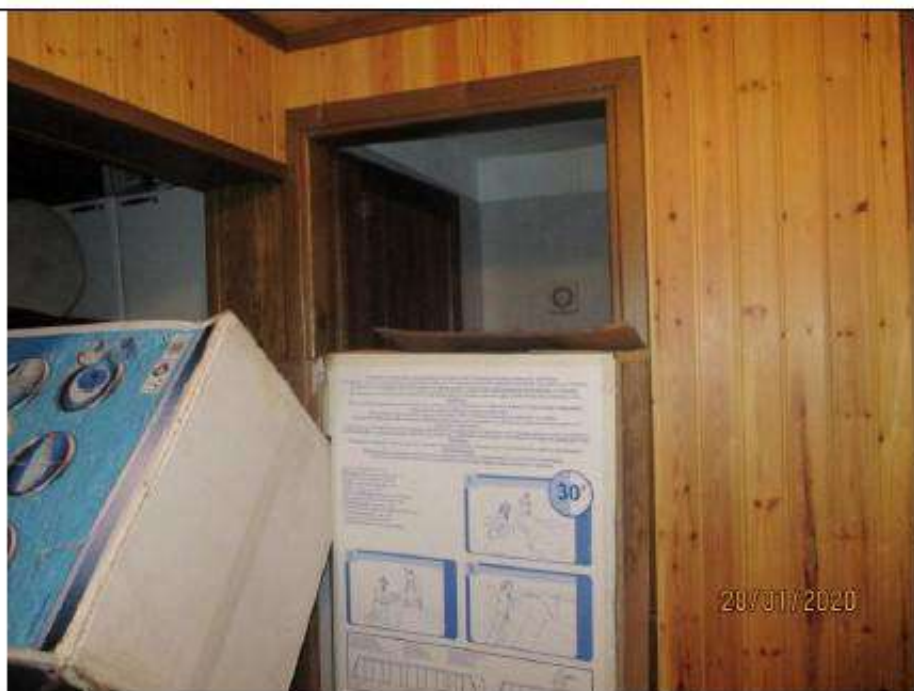
FOTO N°36

Vista di un corpo di fabbrica ubicato in una porzione di area esterna dell'abitazione. La distribuzione interna dei vani risulta realizzata con pareti in legno.

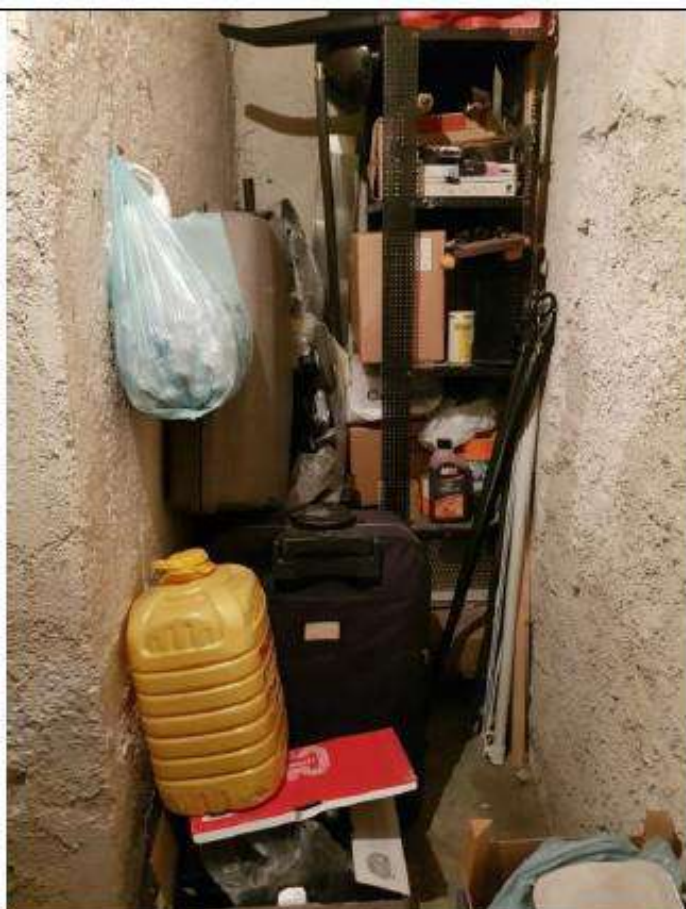
FOTO N°37

Vista del vano locale sgombero dell'abitazione. Ad esso vi ci accede dall'area esterna dell'abitazione.
