FOTOGRAFIE

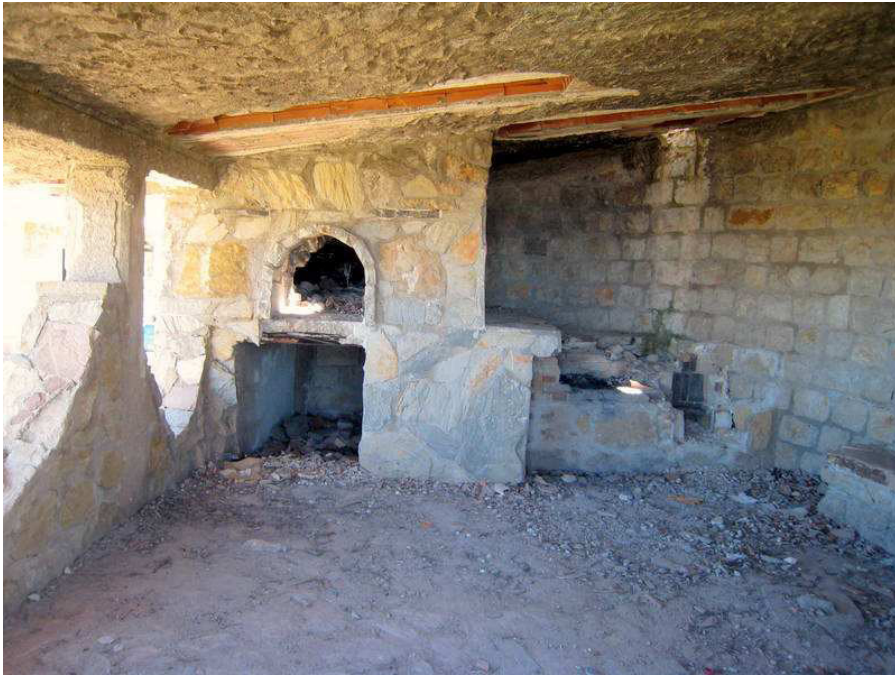
Foto n. 8. L'interno della tavernetta
Tutte le pareti sono rivestite in pietra di
vario tipo. Porzione del solaio sopra la
"bocca" del forno è "scoppiato".

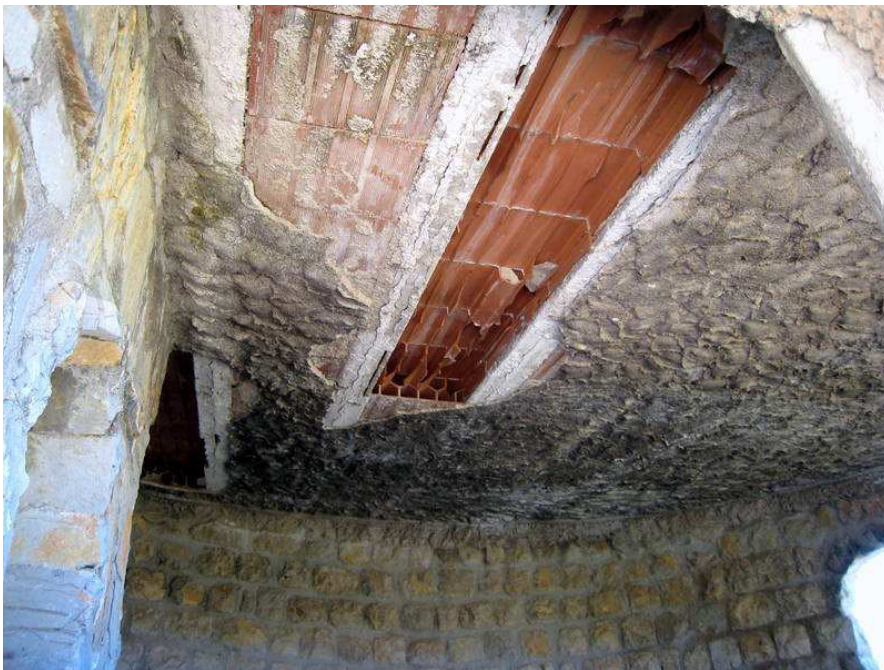
Foto n. 9. A motivo delle infiltrazioni
d'acqua meteorica, facilitate dalla
mancanza delle tegole sul tetto, il solaio
è in cattive condizioni e "scoppiato" in
più punti. Gli intonaci, inoltre, sono
ammalorati.

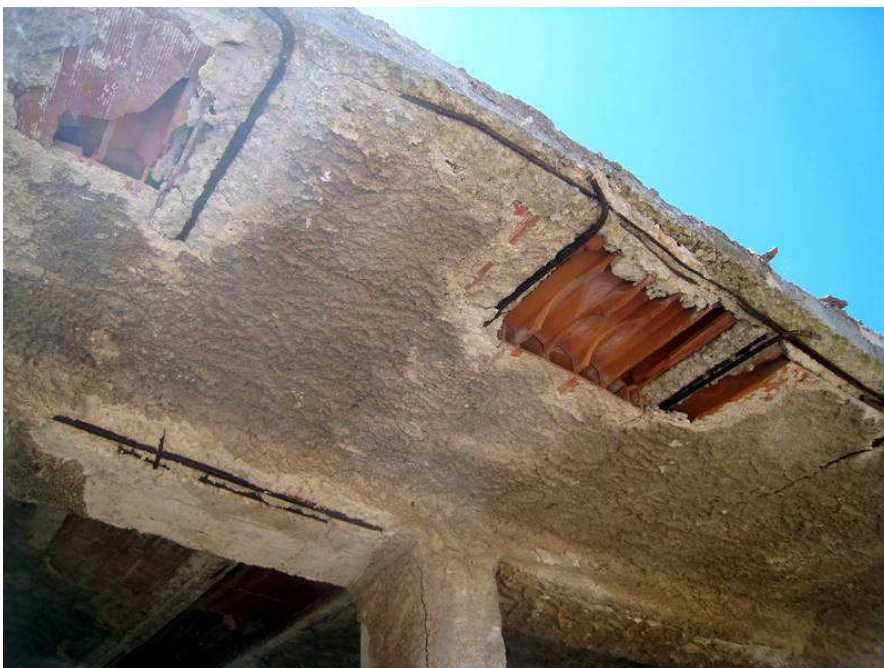
Foto n. 10. La struttura in c.a. è
danneggiata in più punti, il calcestruzzo
copri ferro è scalzato, le barre di
armatura fortemente ossidate e con una
significativa riduzione della sezione
reagente.

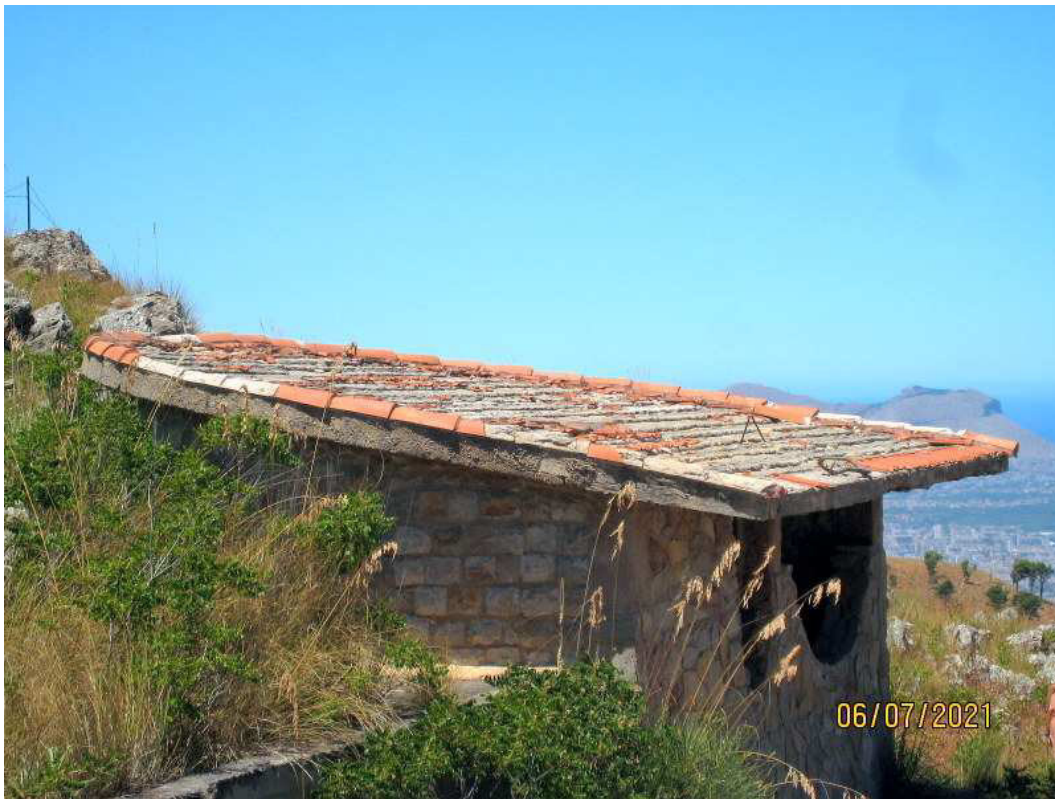
Foto n. 11. Sul tetto sono rimaste poche tegole e non vi è guaina di protezione contro le infiltrazioni.

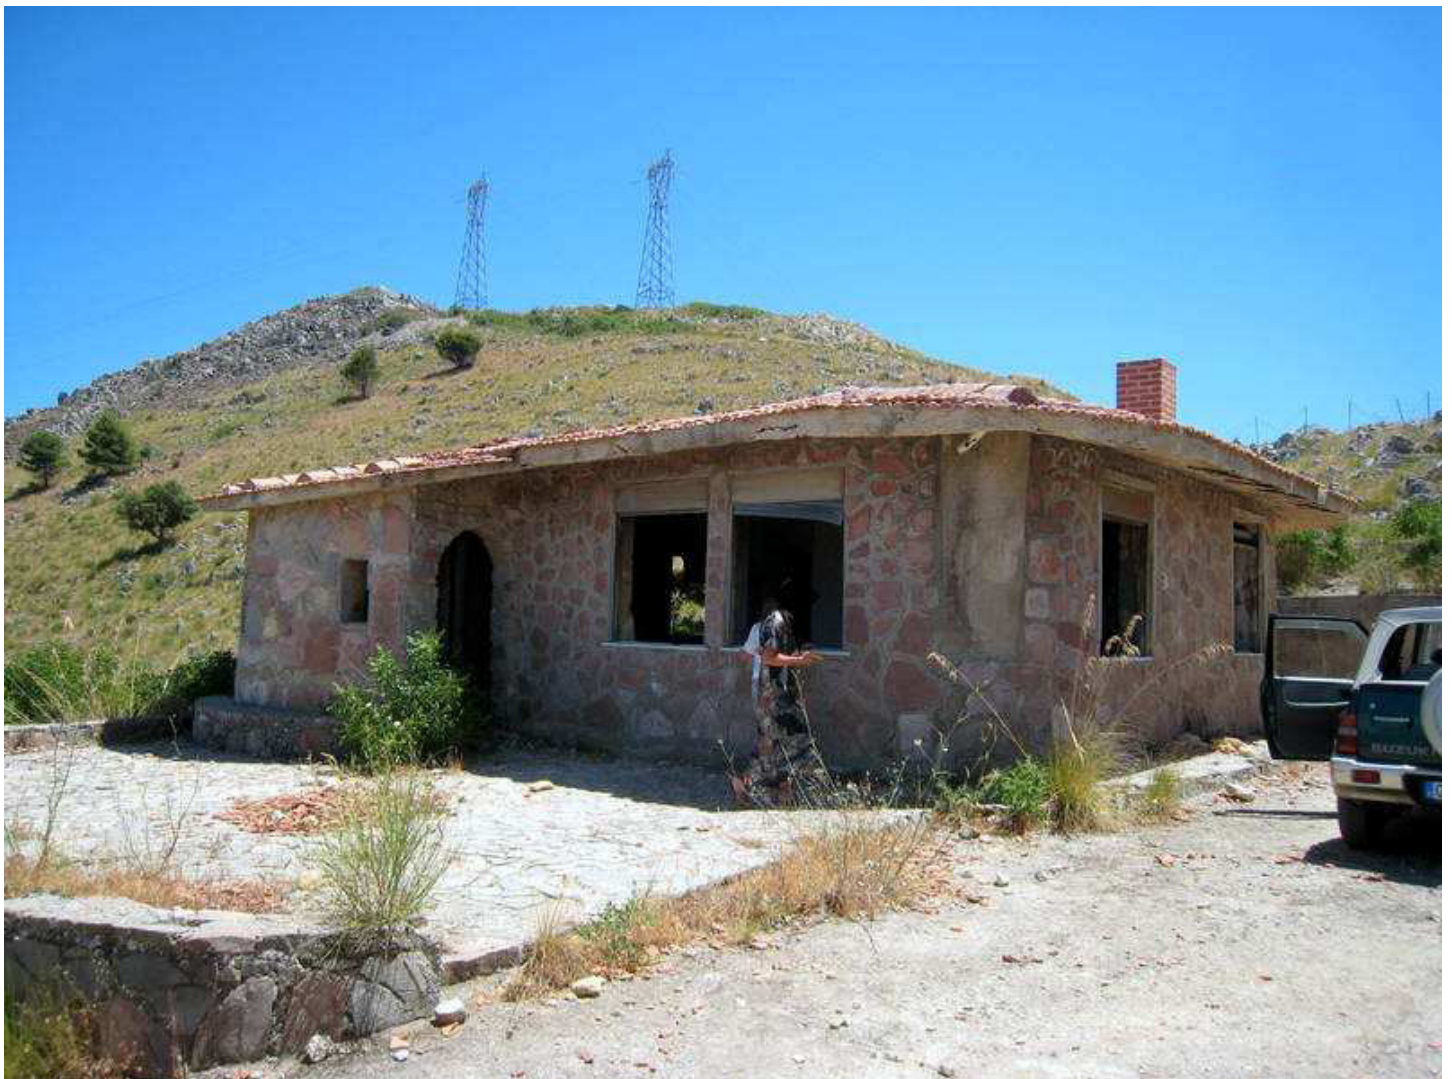
Foto n. 12. La villetta è priva di tutti i serramenti esterni perché sono stati rubati. La pensilina in copertura è ammalorata a causa della pioggia. La foto mostra il prospetto Nord (a Sx) e quello Ovest (a Dx).

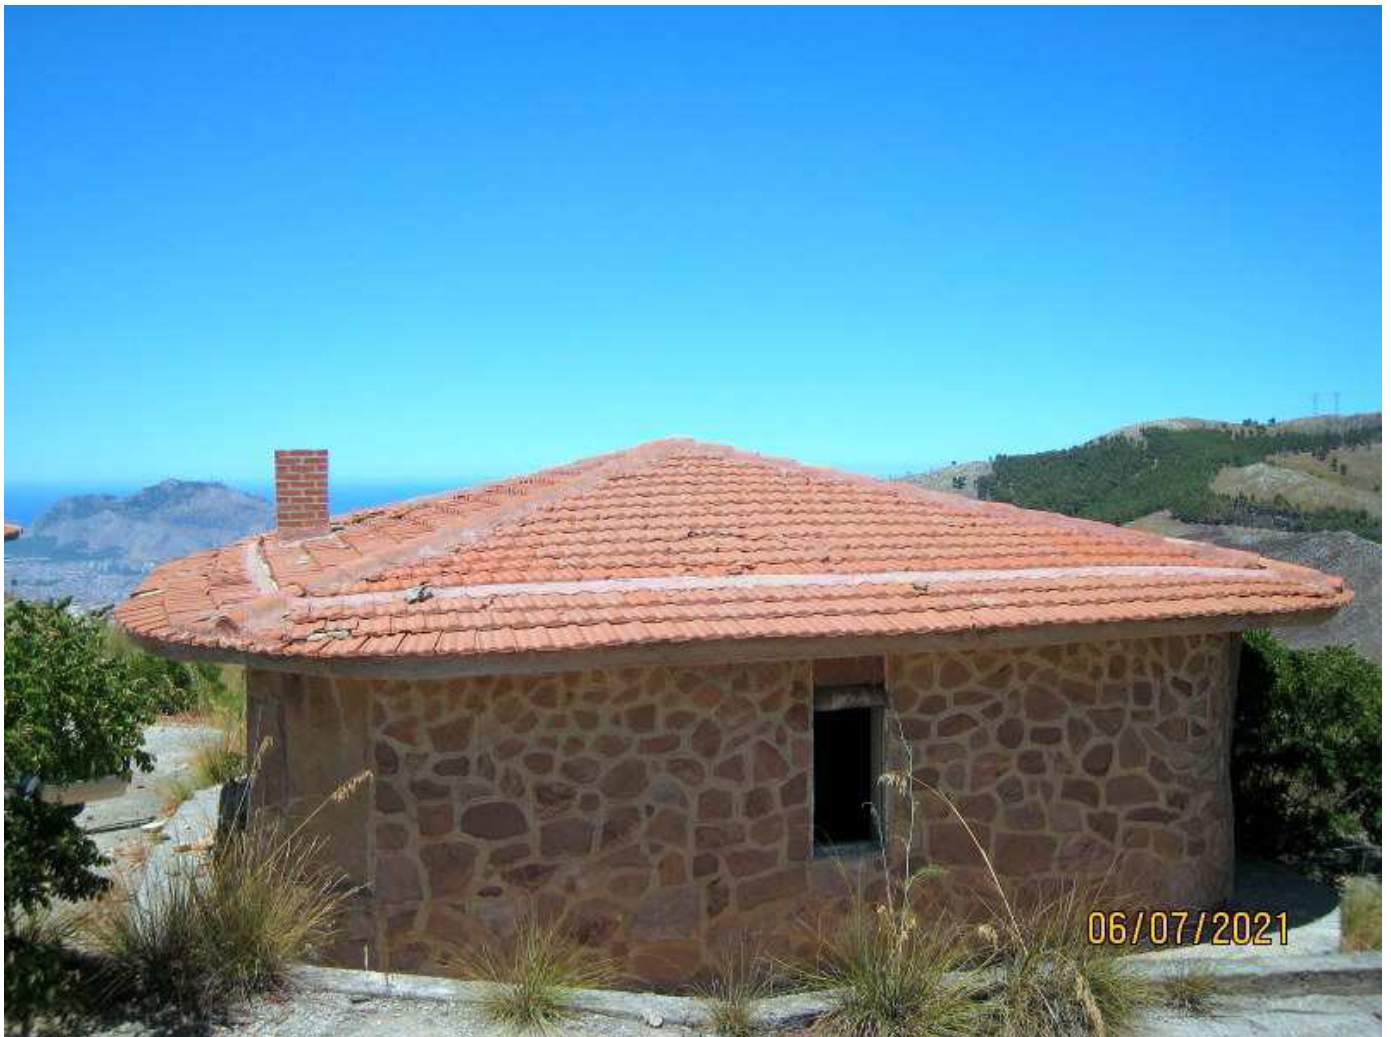
Foto n. 16. Sul tetto mancano parecchie tegole ed altre sono frantumate.

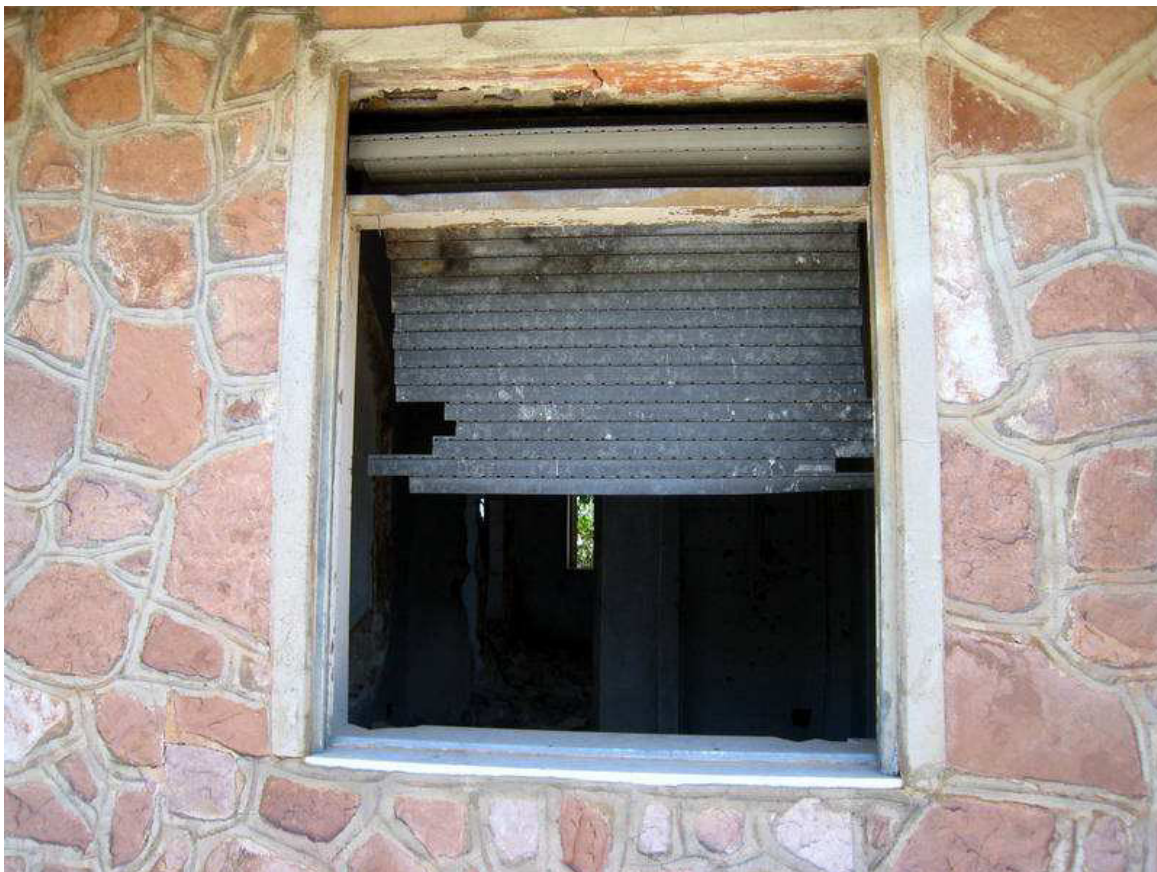
Foto n. 17. Dettaglio di una delle "finestre". Tutte le soglie in marmo sono sbrecciate e/o lesionate.

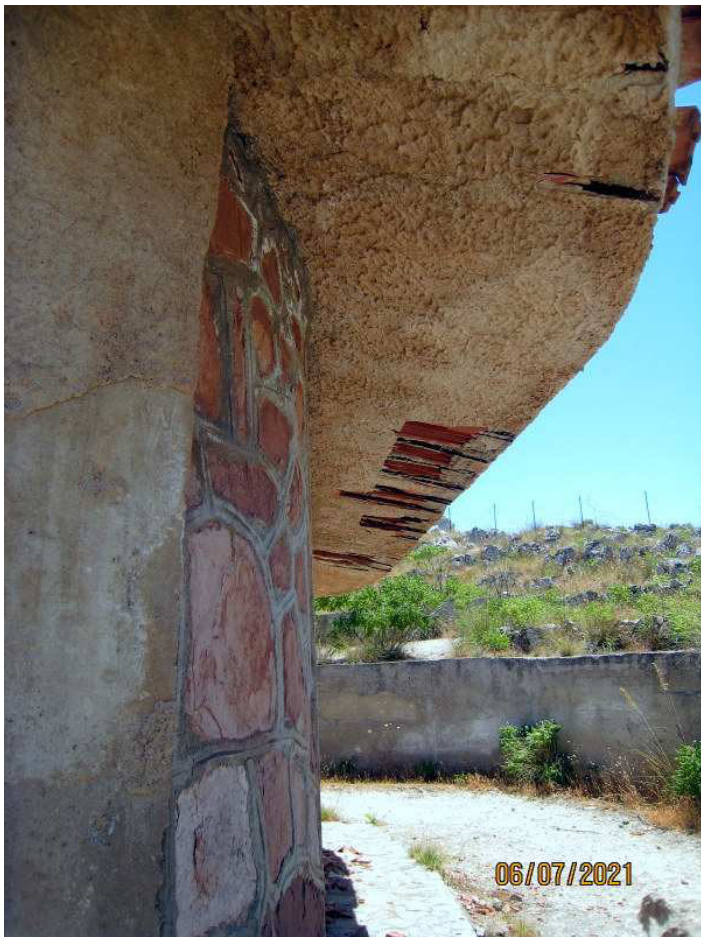
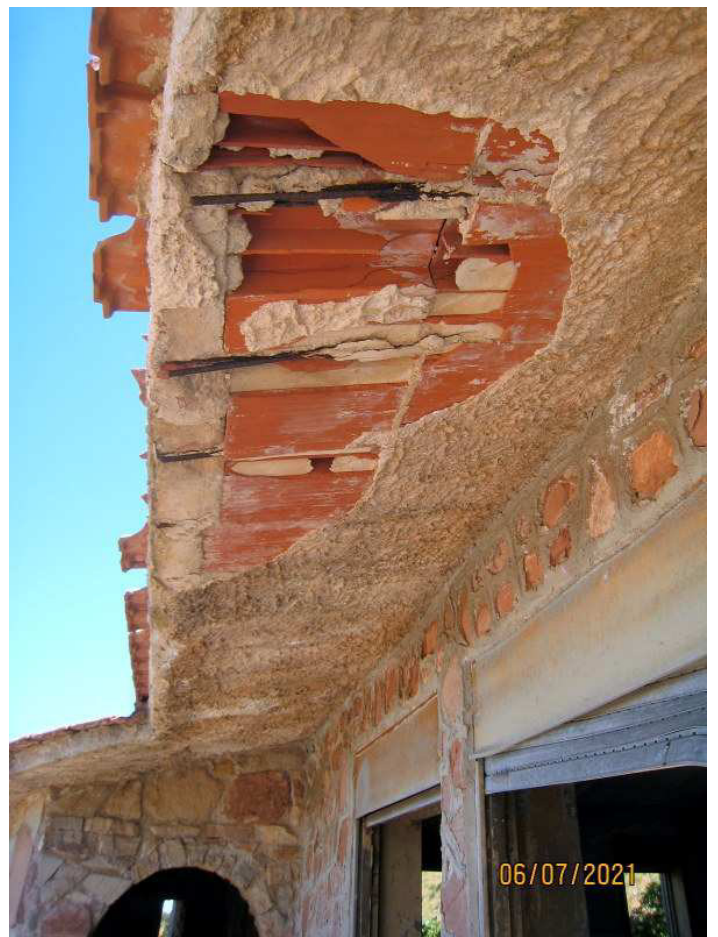
Foto n. 18 e 19. La pensilina , prolungamento della copertura, versa in queste condizioni.

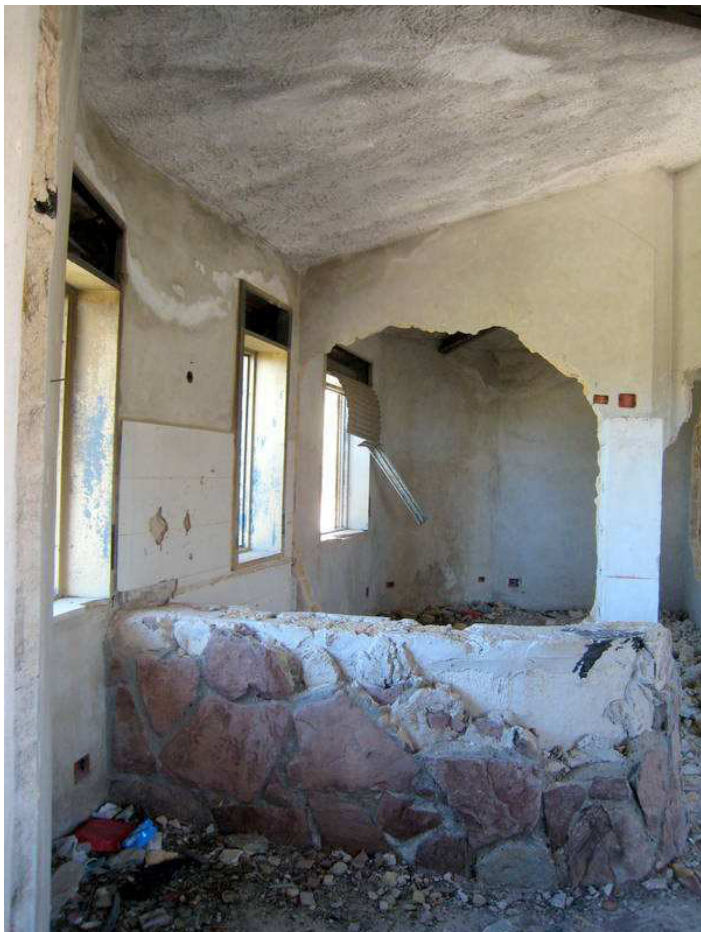
Foto n. 20. Gli interni. La zona cucinino è distrutta.

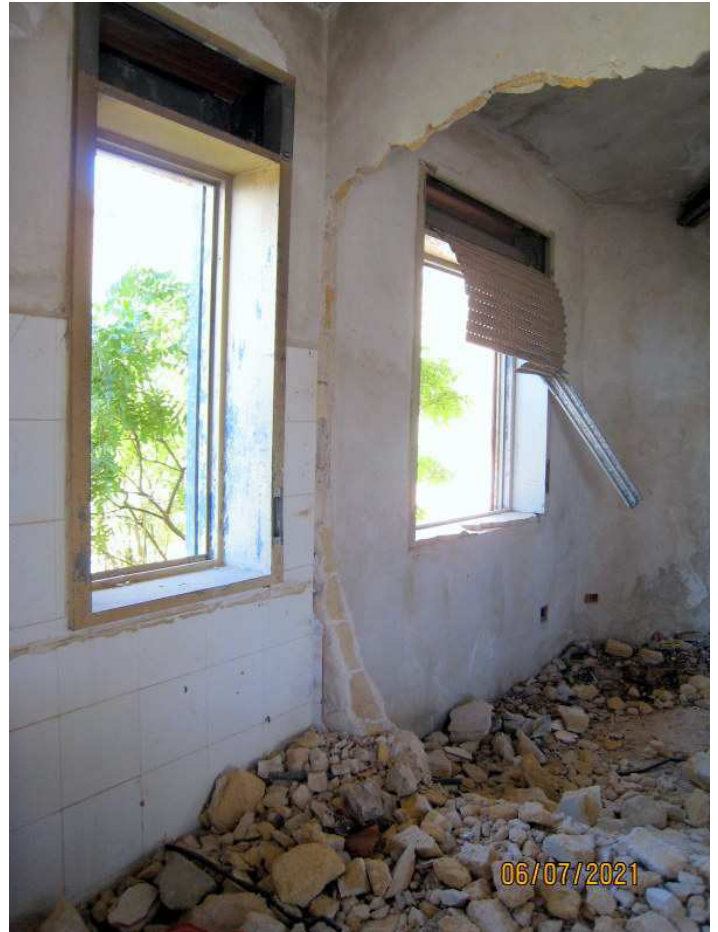
Foto n. 21. Dettaglio delle finestre e di un tramezzo abbattuto.

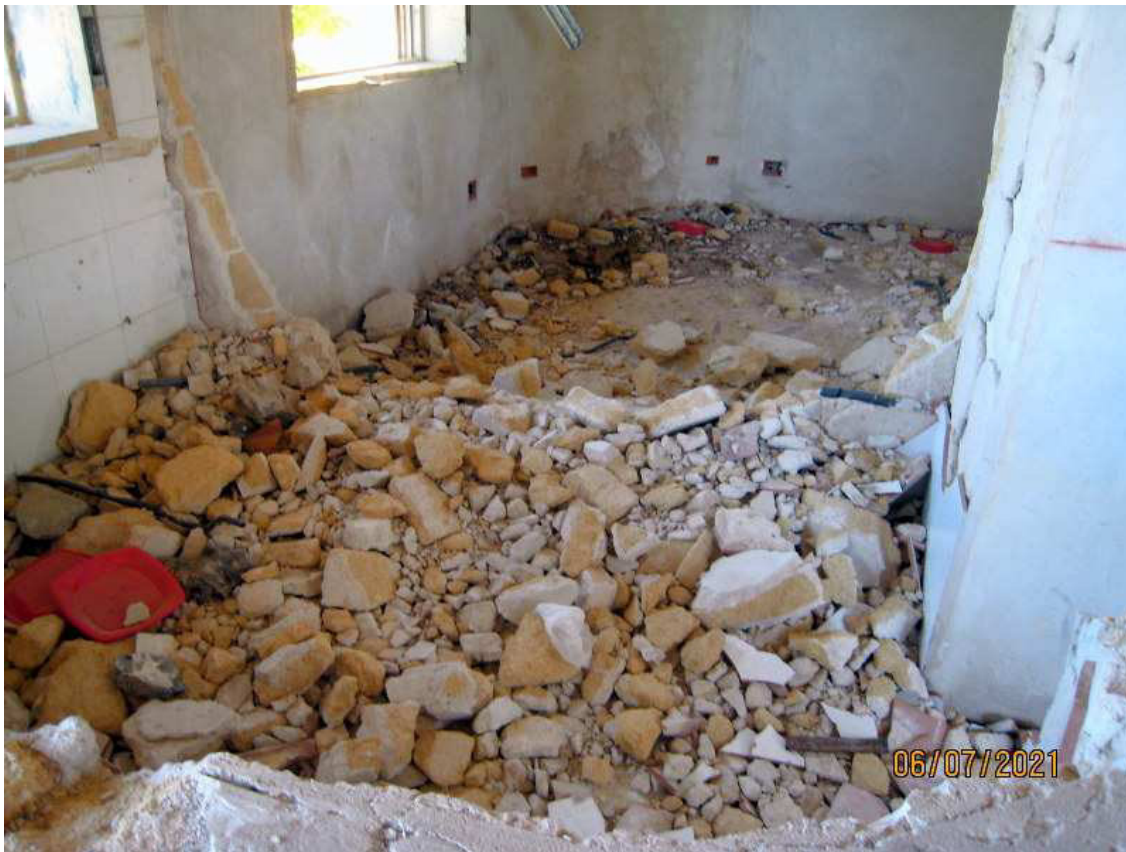
Foto n. 22. Gli sfabbricidi depositati sul pavimento. Dell'impianto elettrico non esiste più nulla.

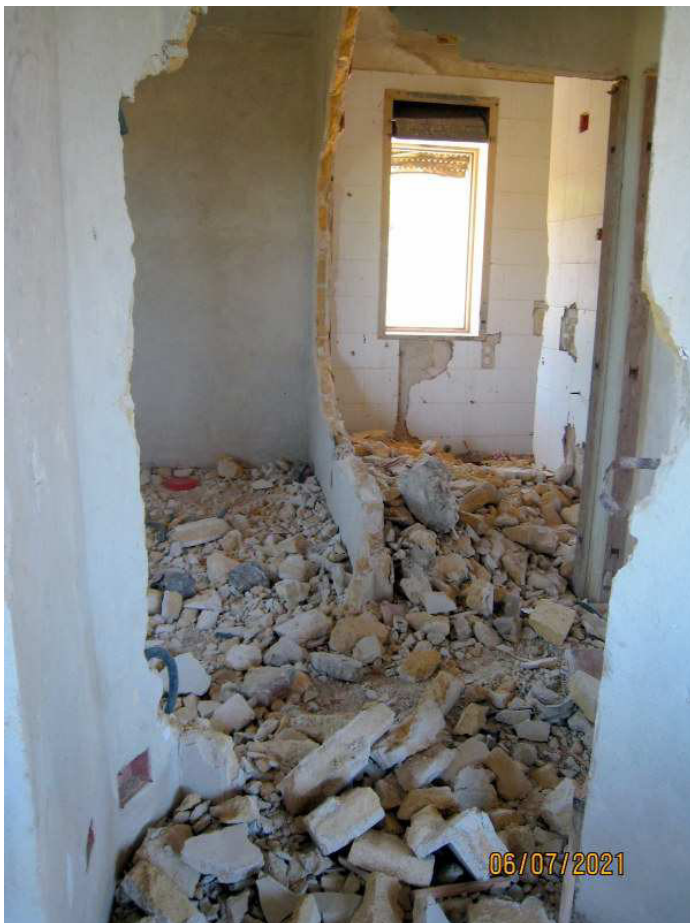
Foto n. 23. Sullo sfondo quello che rimane del bagno. abbattuto.

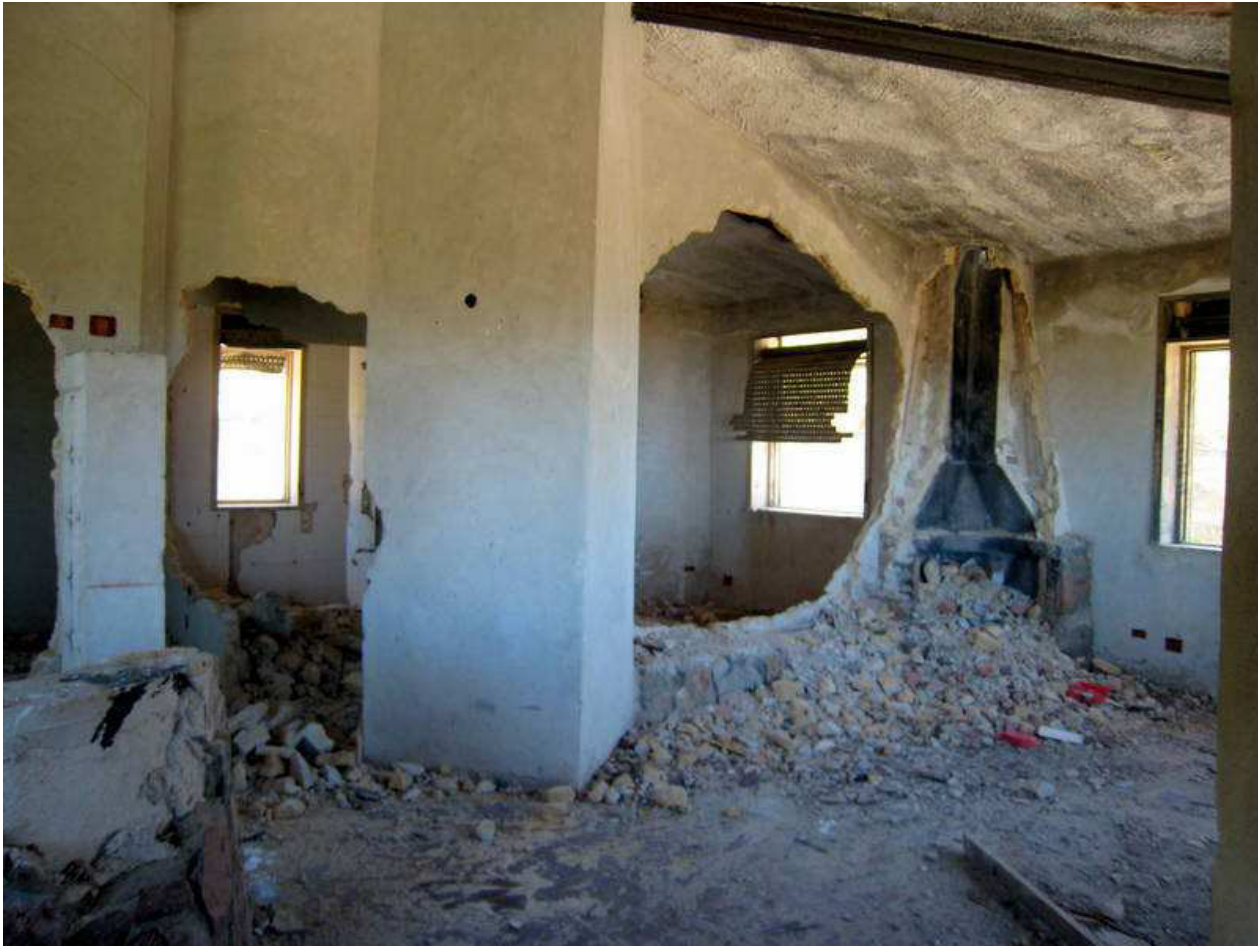
Foto n. 25. Il soggiorno è anch'esso distrutto.

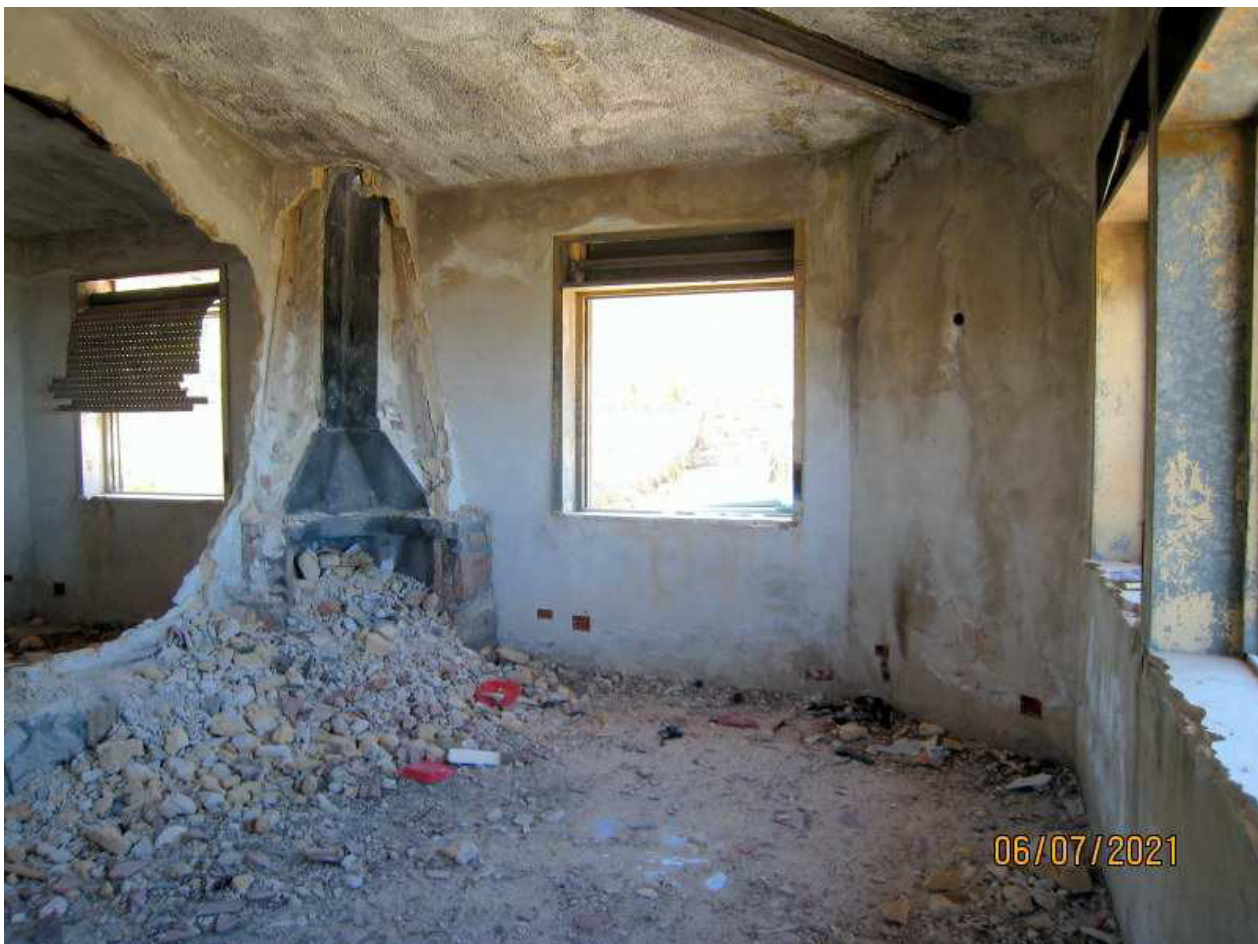
Foto n. 26. Il camino è stato “strappato” dal suo alloggiamento. Umidità e muffe diffuse sulle pareti.

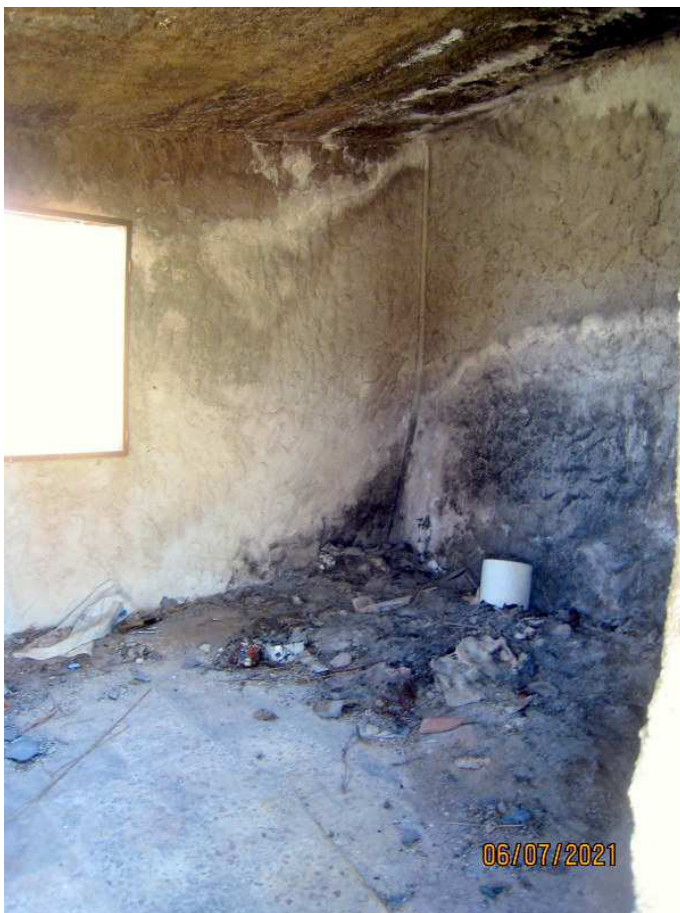
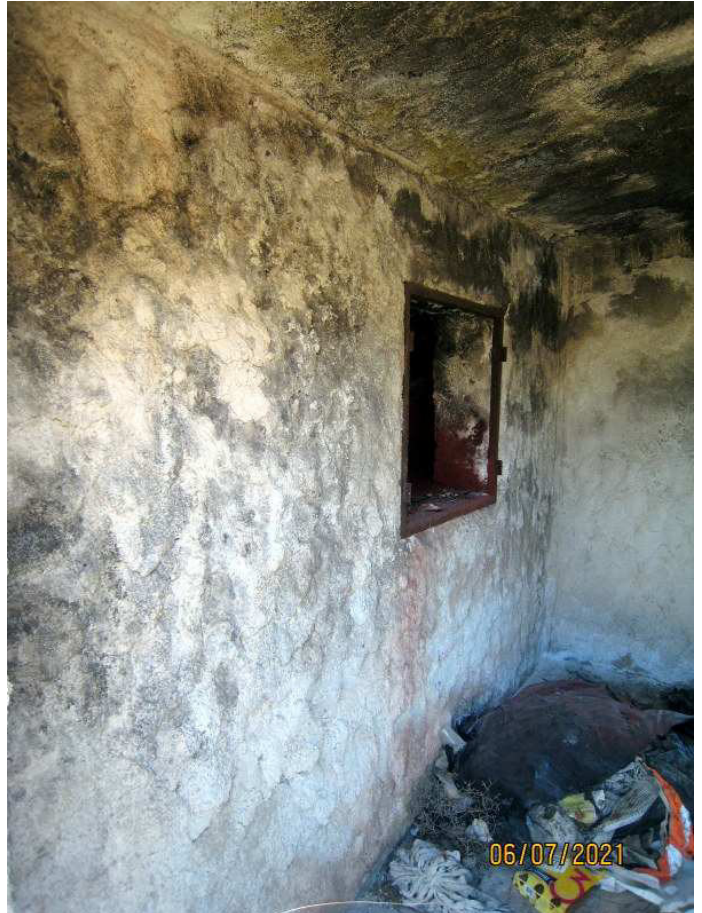
Foto n. 34-35. L'interno del magazzino. Qualcuno ha appiccato il fuoco. Pure in questo caso dal tetto si infiltra acqua piovana.

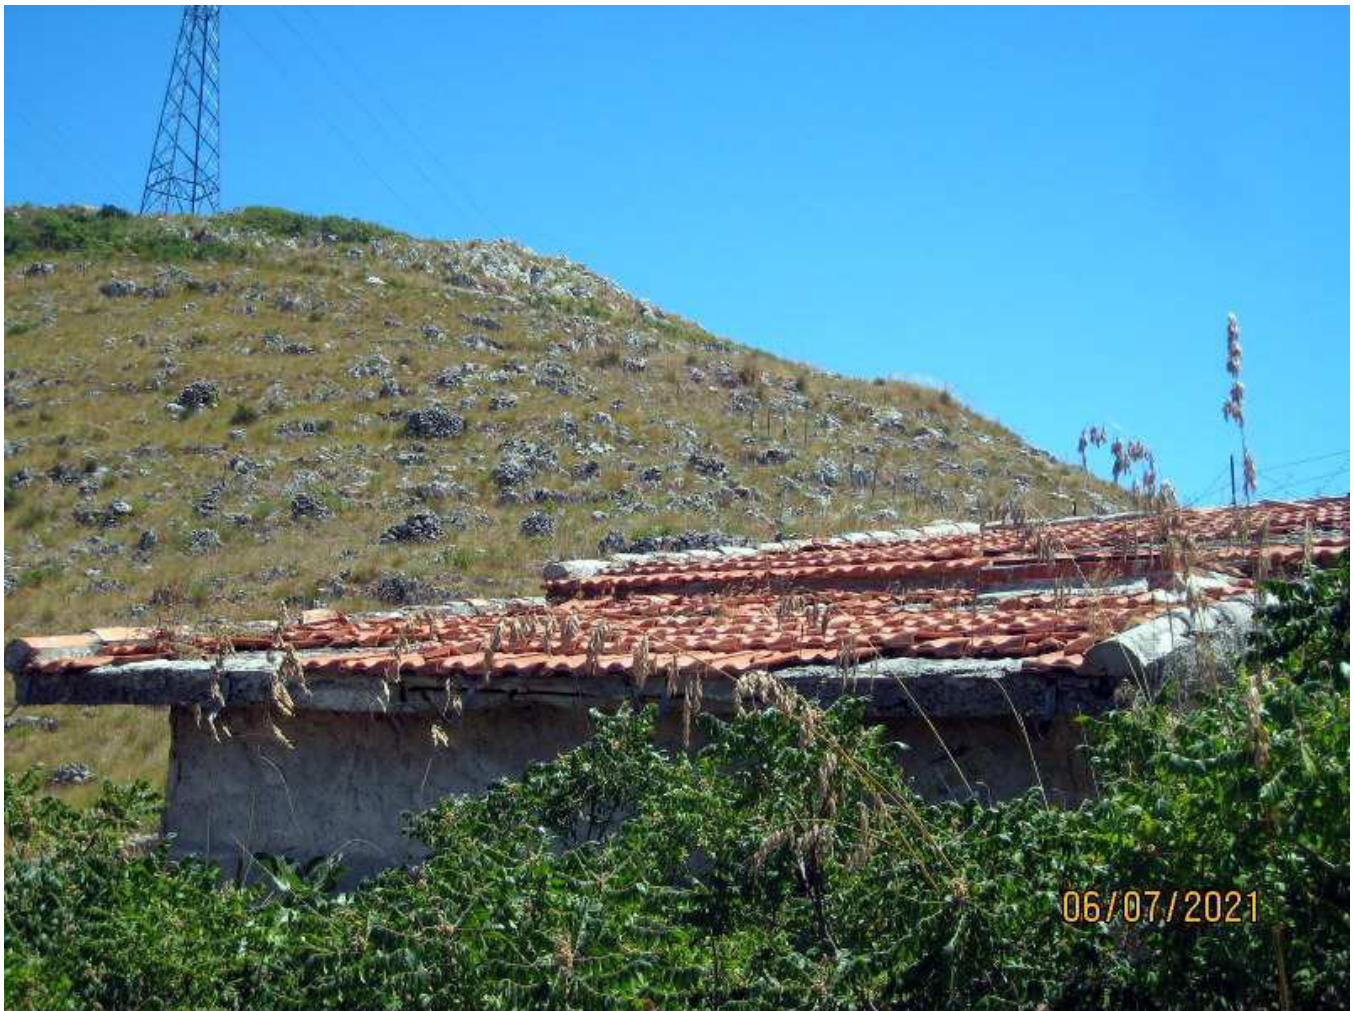
Foto n. 36. Il tetto della vasca idrica e del magazzino manca di molte tegole.
