ALLEGATO
RILIEVO FOTOGRAFICO

TRIBUNALE CIVILE SEZIONE ESECUZIONI IMMOBILIARI
TERMINI IMERESE

CTU
121/2014

MAJA FINANCE S.R.L.
vs
FALCONE CARMELA

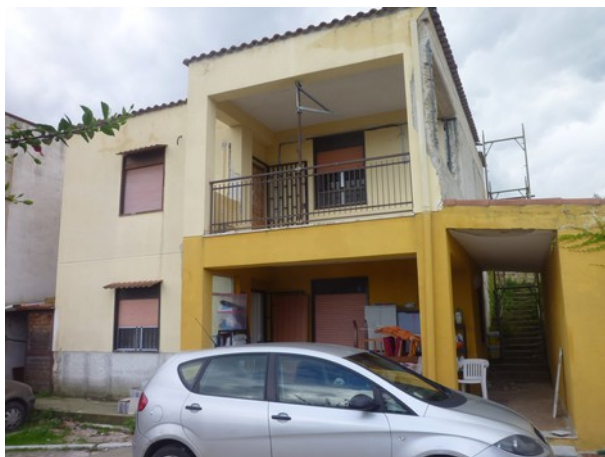
FOTO N°1

vista del prospetto principale dell'UI. oggetto di stima identificato al N.C.E.U. foglio 11 part.IIa 817 del comune di Casteldaccia, contrada Ciandro n°10 con accesso dalla strada Passo 1 che si innesta sulla strada provinciale n°61 km. 4,5

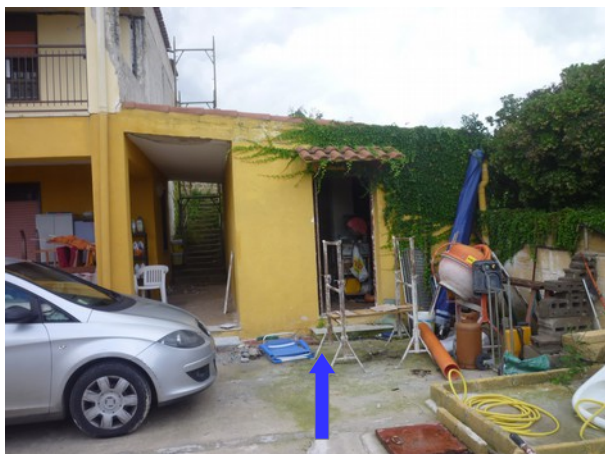
FOTO N°2

vista del prospetto e del locale magazzino realizzato senza titolo autorizzativo e che non può essere sanato e quindi deve essere demolito con ripristino delle condizioni originarie.

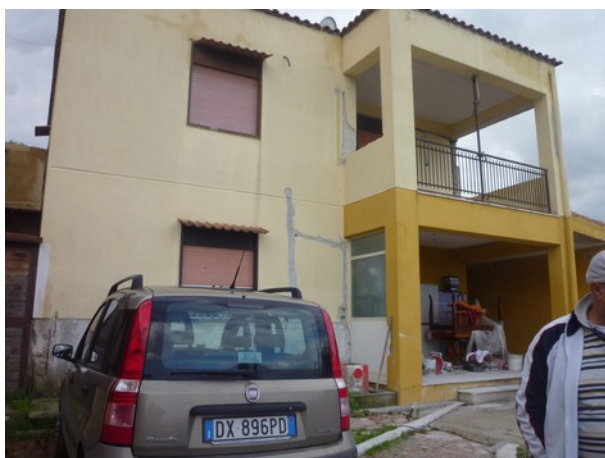
FOTO N°3

vista del prospetto principale

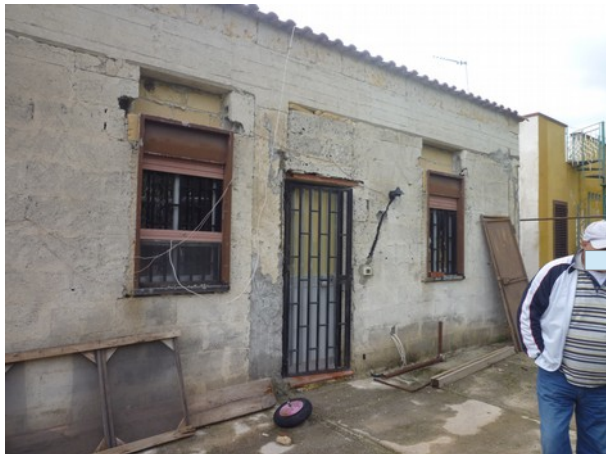
FOTO N°4

vista del prospetto posteriore in pessime condizioni.

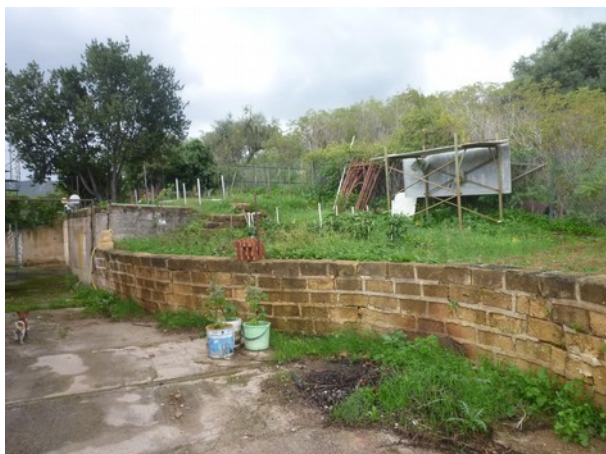
FOTO N°5

vista del giardino sul retrospetto

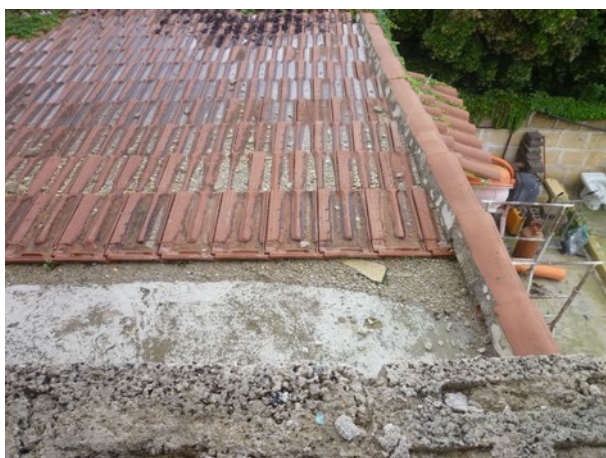
FOTO N°6

vista della copertura della veranda.

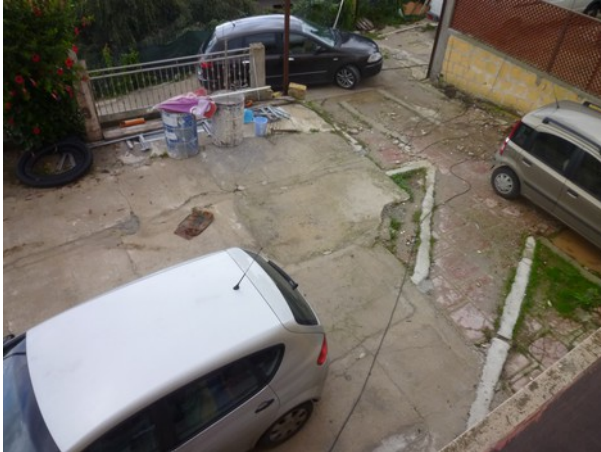
FOTO N°7

vista d'insieme del piazzale esterno sul fronte principale.

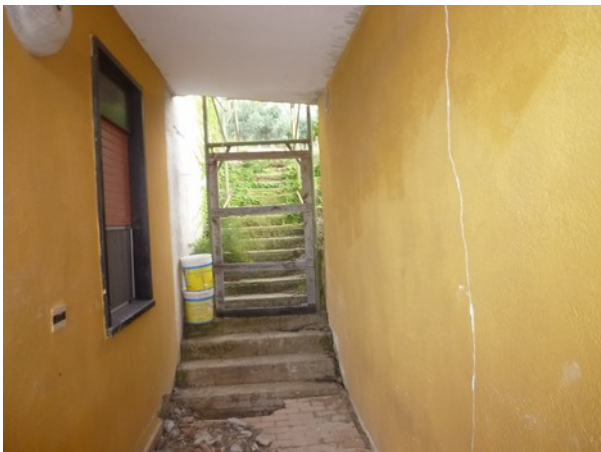
FOTO N°8

vista della scala esterna che collega il piano terra al piano superiore e che allo stato attuale consente il passaggio dal fronte anteriore a quello posteriore.

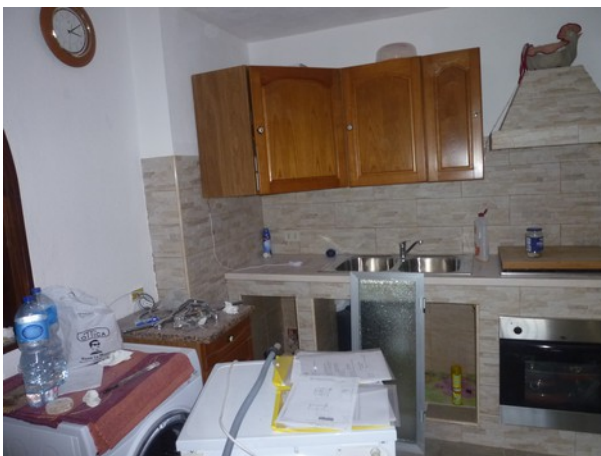
FOTO N°9

vista del locale cucina del piano terra, in fase di ristrutturazione.

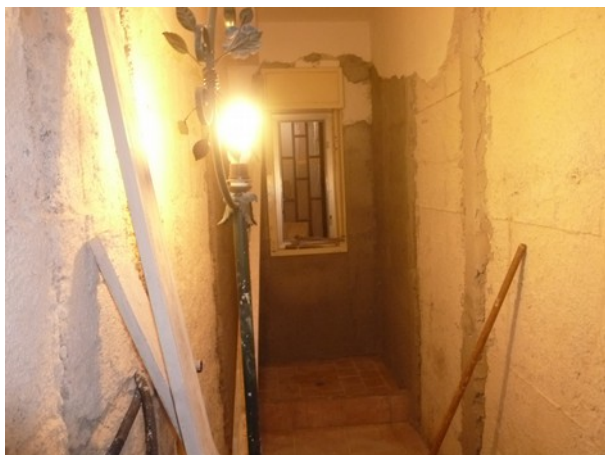
FOTO N°10

vista del bagno del piano terra in fase di ristrutturazione a seguito dei danneggiamenti dovuti ad infiltrazioni di acqua.

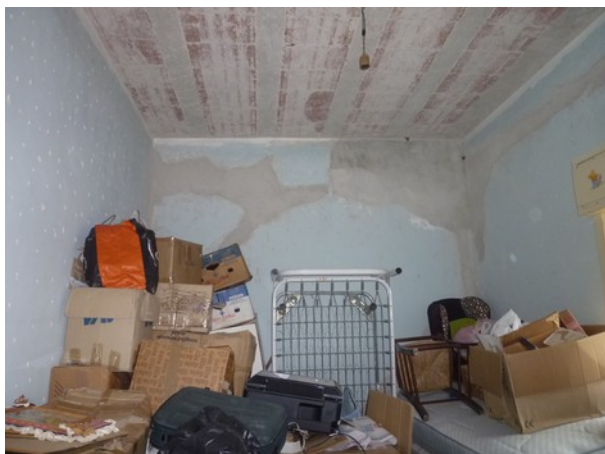
FOTO N°11

vista delle camere site al piano superiore con evidente tracce di ammaloramento dovute ad infiltrazioni di acqua dalla copertura, distacco di intonaco al soffitto e nelle pareti.

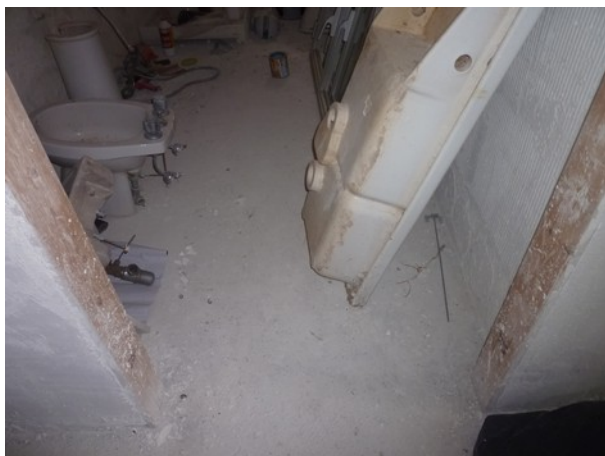
FOTO N°12

vista del locale bagno del piano primo, senza sanitari e piastrelle

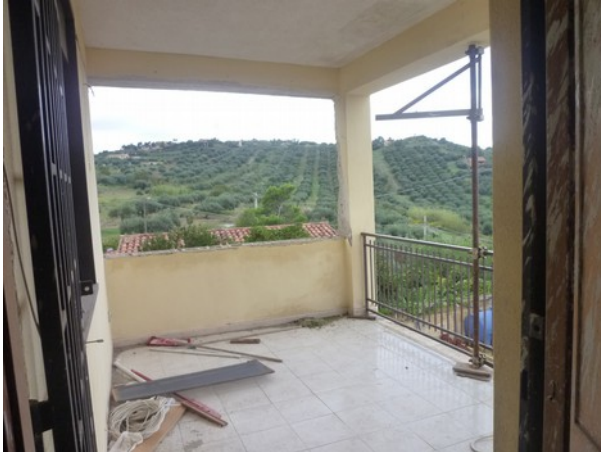
FOTO N°13

vista del terrazzino del piano primo

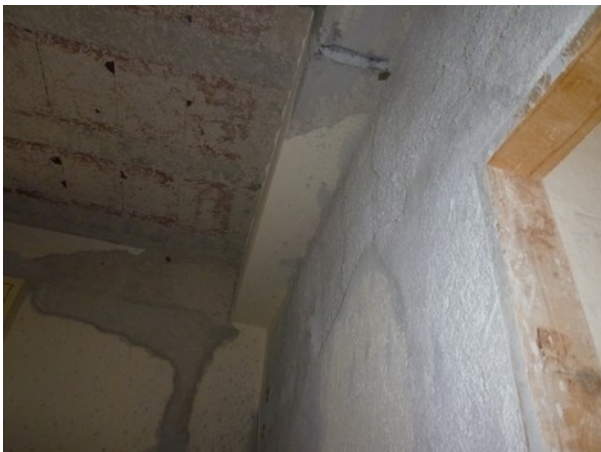
FOTO N°14

vista di un'altra stanza al piano superiore con evidenti segni di ammaloramento al soffitto e pareti

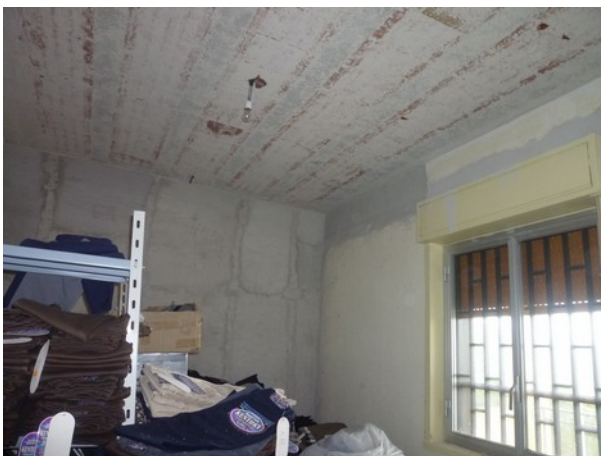
FOTO N°15

vista di un'altra stanza al piano superiore con evidenti segni di ammaloramento al soffitto e pareti

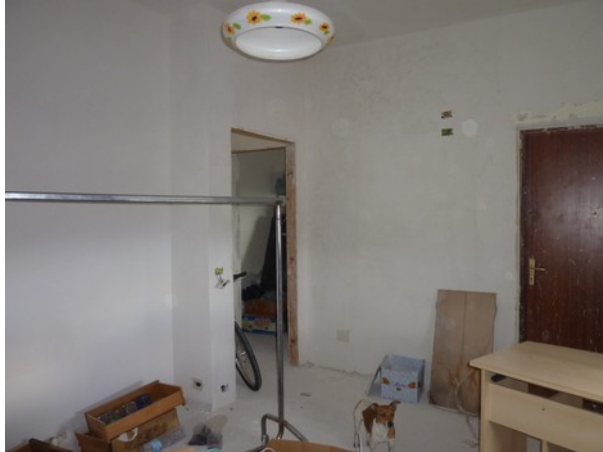
FOTO N°16

vista del vano ove è stato demolito parte del tramezzo del corridoio per ampliare.

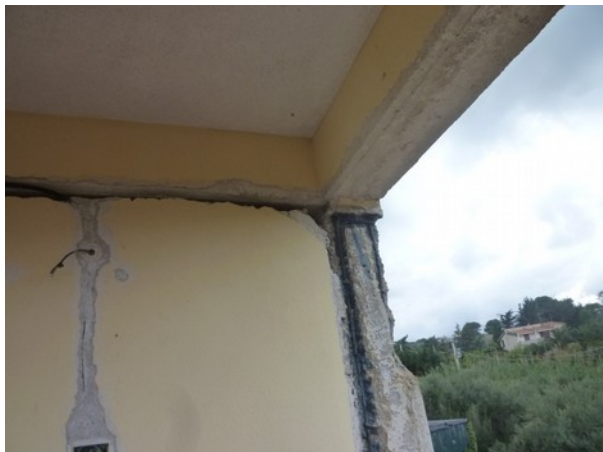
FOTO N°17

vista di alcune parti della struttura danneggiata, in alcuni casi la proprietaria è intervenuta, effettuando un intervento di risanamento dei ferri corrosi, con convertitore di ruggine.

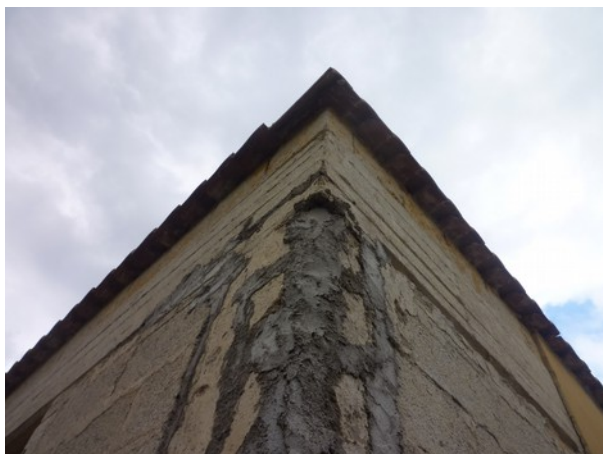
FOTO N°18

vista di alcune parti della struttura danneggiata, in alcuni casi la proprietaria è intervenuta, effettuando un intervento di risanamento dei ferri corrosi, con convertitore di ruggine e malta di ripristino tipo "emaco".
