## Documentazione Fotografica

Le foto che seguono mostrano l'unità immobiliare di C.da Presti in Montelepre – ivi l'ingresso dal cancello prospettante sulla stradina privata d'accesso.

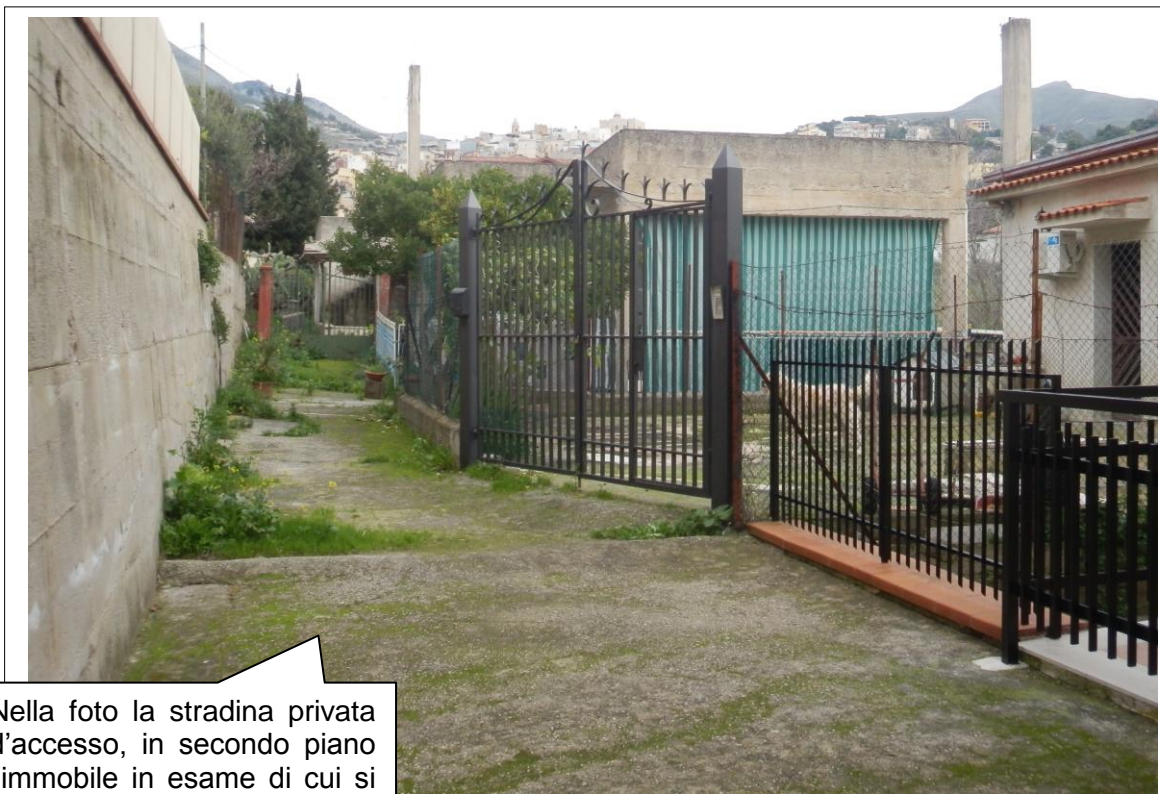
Foto n°2

Nella foto la stradina privata d'accesso, in secondo piano l'immobile in esame di cui si intravede uno dei fronti semicelato da una tenda.

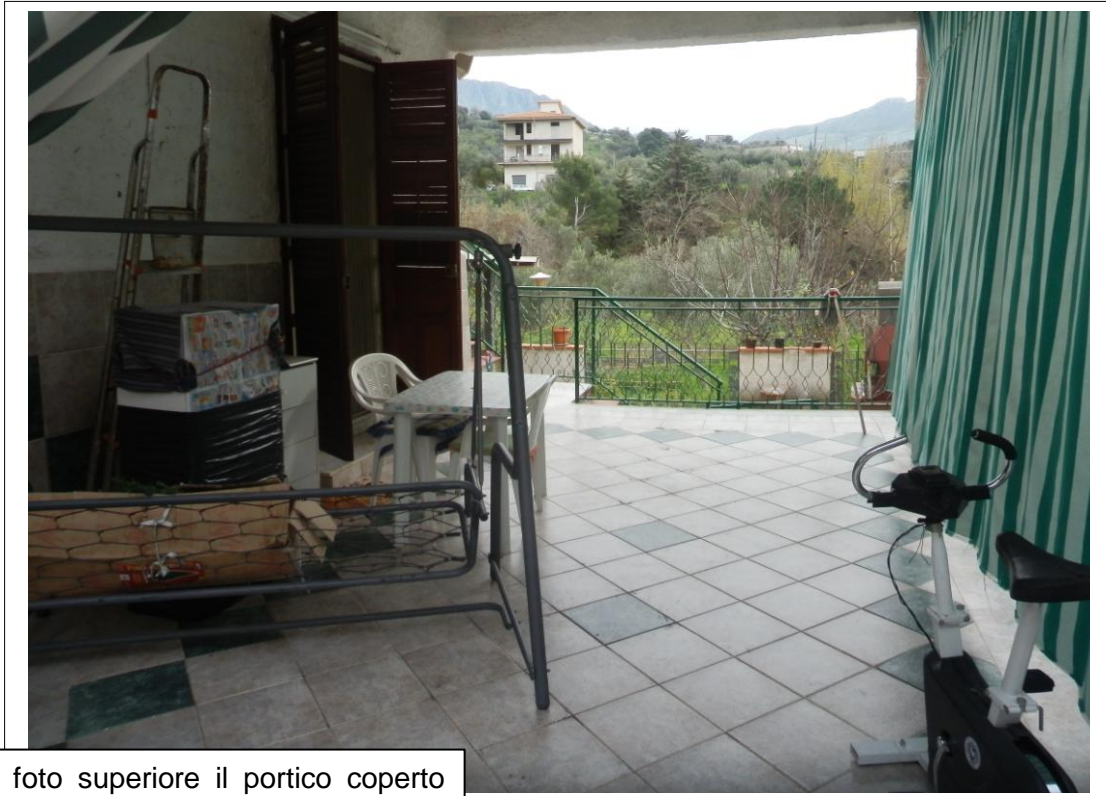
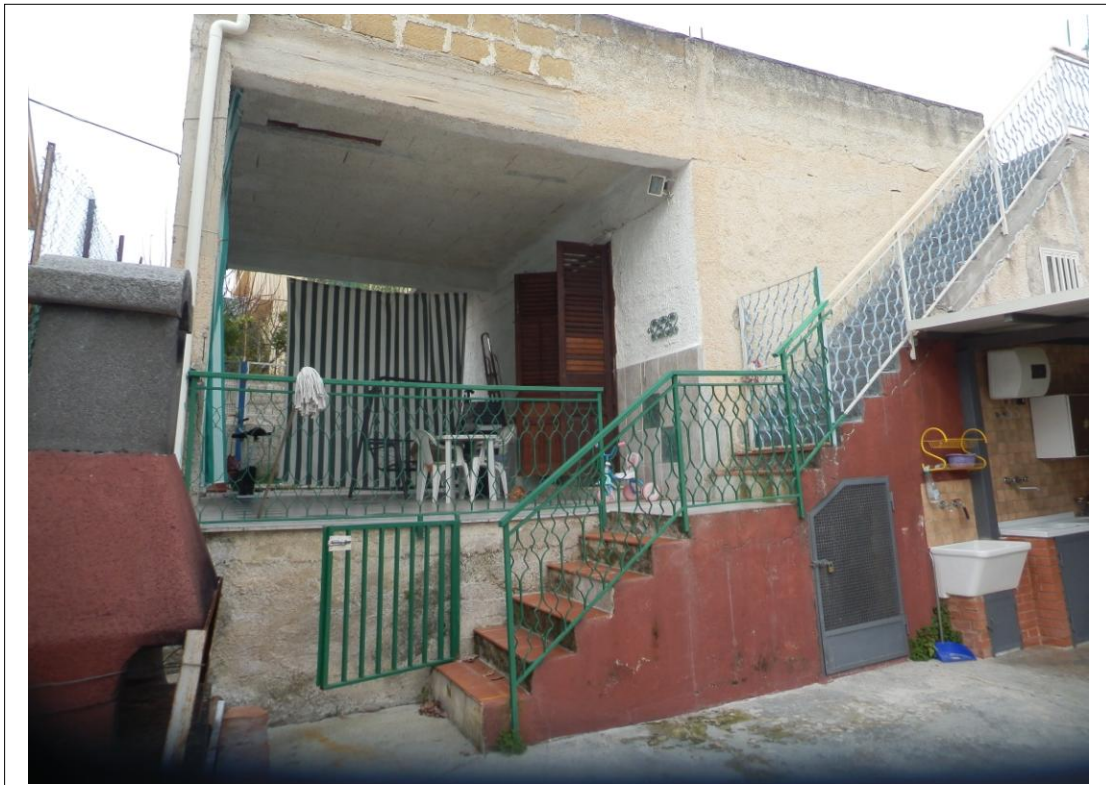
Nella foto superiore il portico coperto che conduce all'interno dell'unità residenziale o in alternativa al ballatoio esterno ubicato a quota inferiore, quest'ultimo nella foto sottostante, si noti come le pareti esterne dell'edificio siano ancora al rustico.

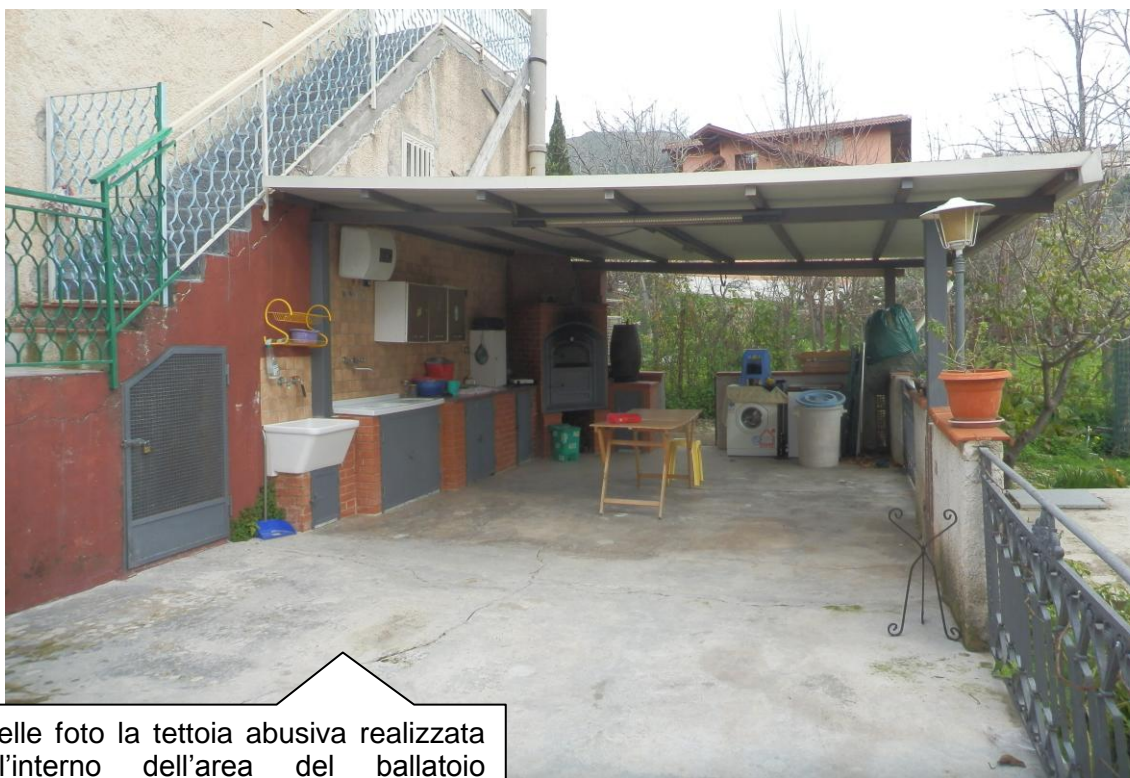
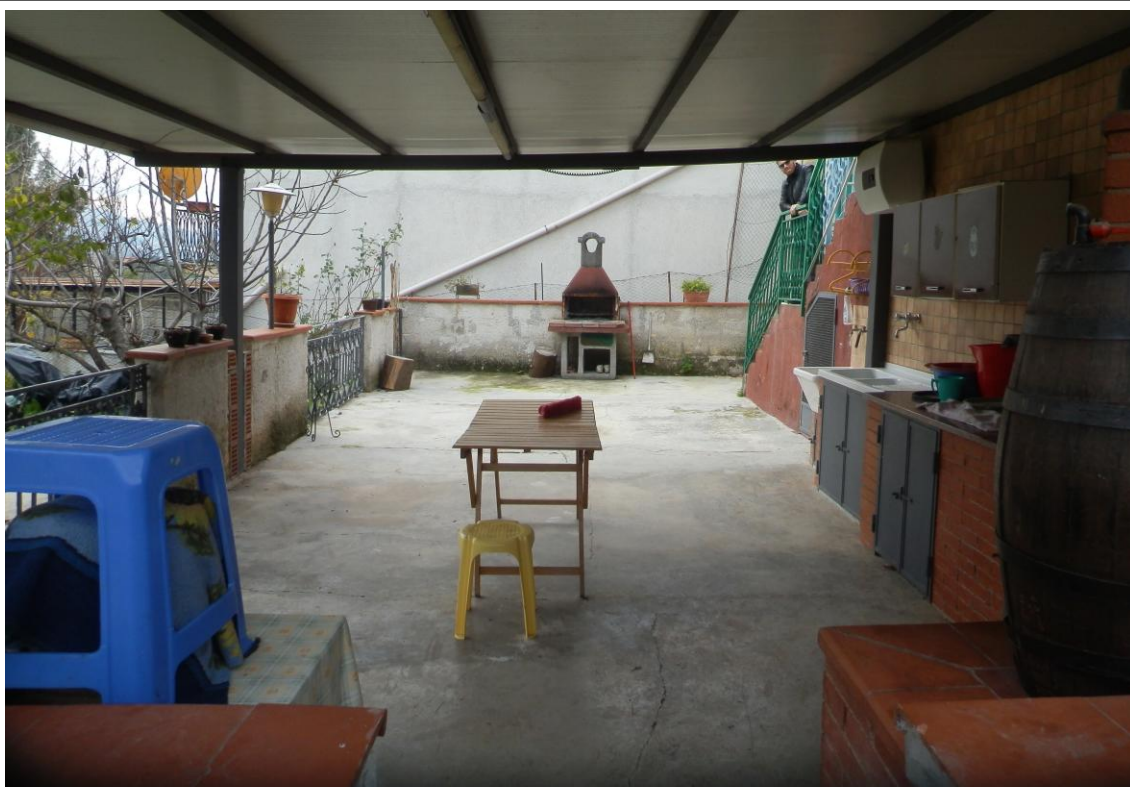
Nelle foto la tettoia abusiva realizzata all'interno dell'area del ballatoio ubicato a quota inferiore rispetto a quella dell'unità residenziale, ivi si vede anche una delle pareti del bagnetto abusivo ricavato all'interno dell'area sottostante al sottoscala.

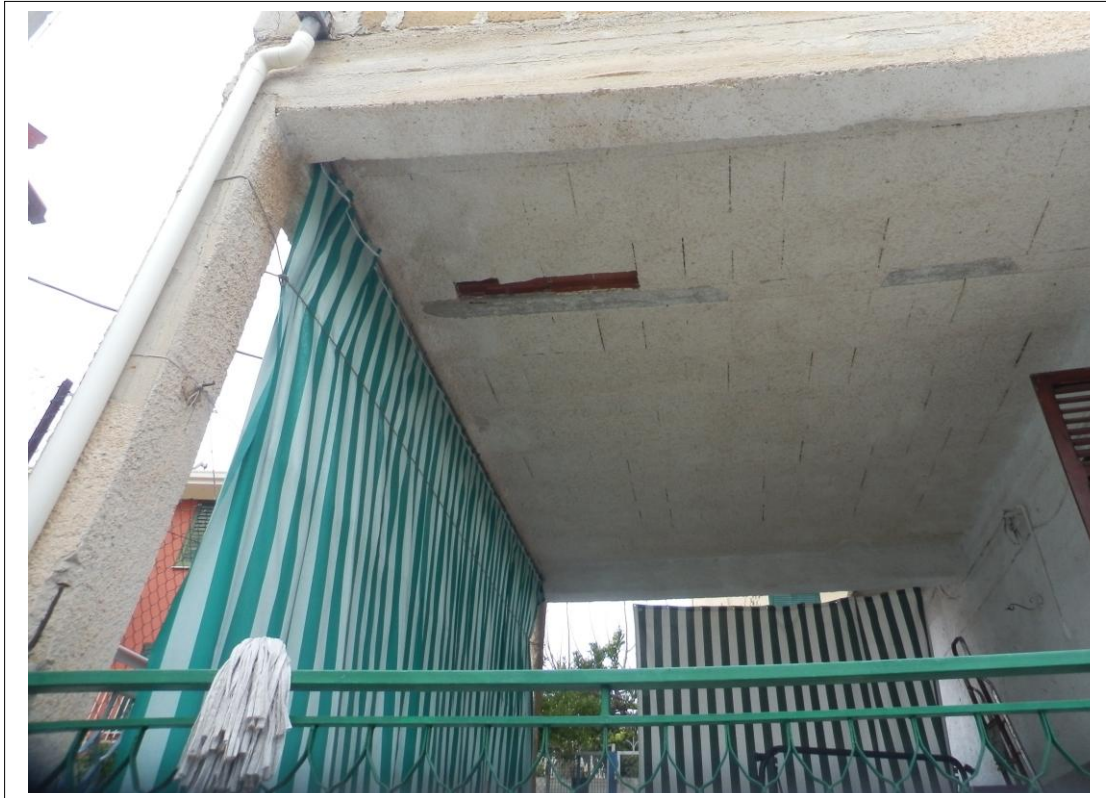
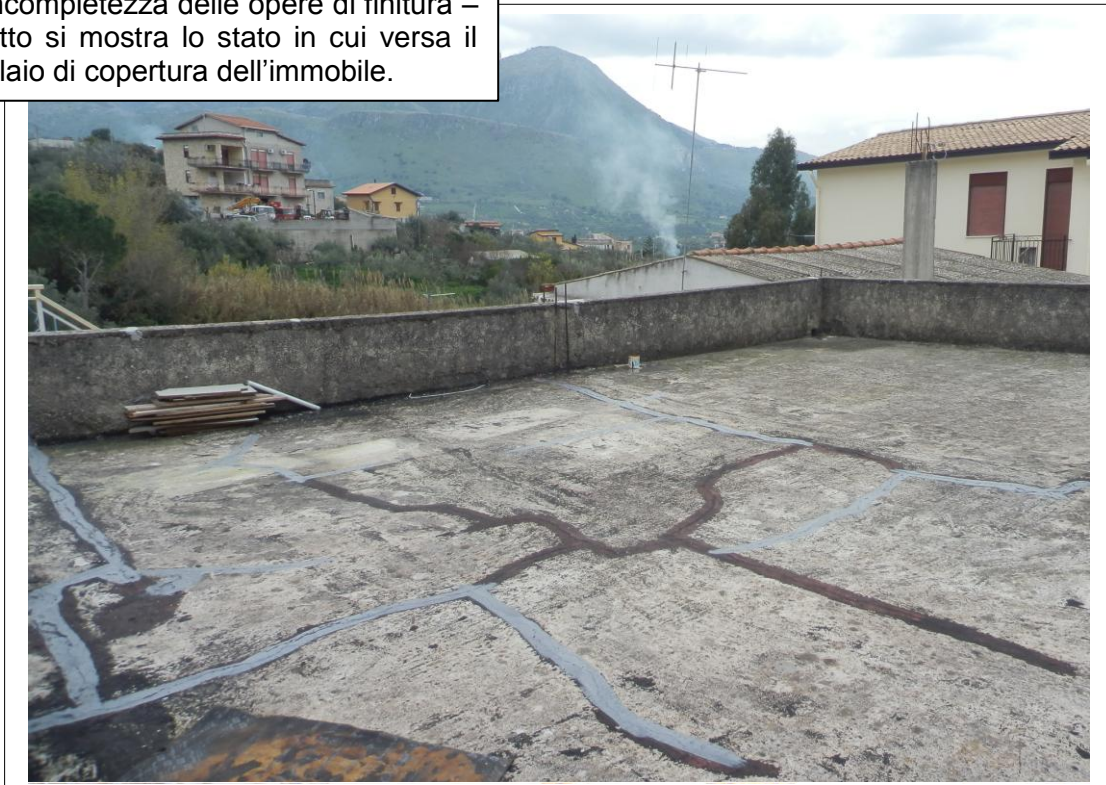
Le foto ivi evidenziano: in alto alcune tracce di sfondellamento sopravvenute nel solaio del portico in conseguenza all'ossidazione di alcuni ferri di armatura, si noti sotto invece l'incompletezza delle opere di finitura – sotto si mostra lo stato in cui versa il solaio di copertura dell'immobile.

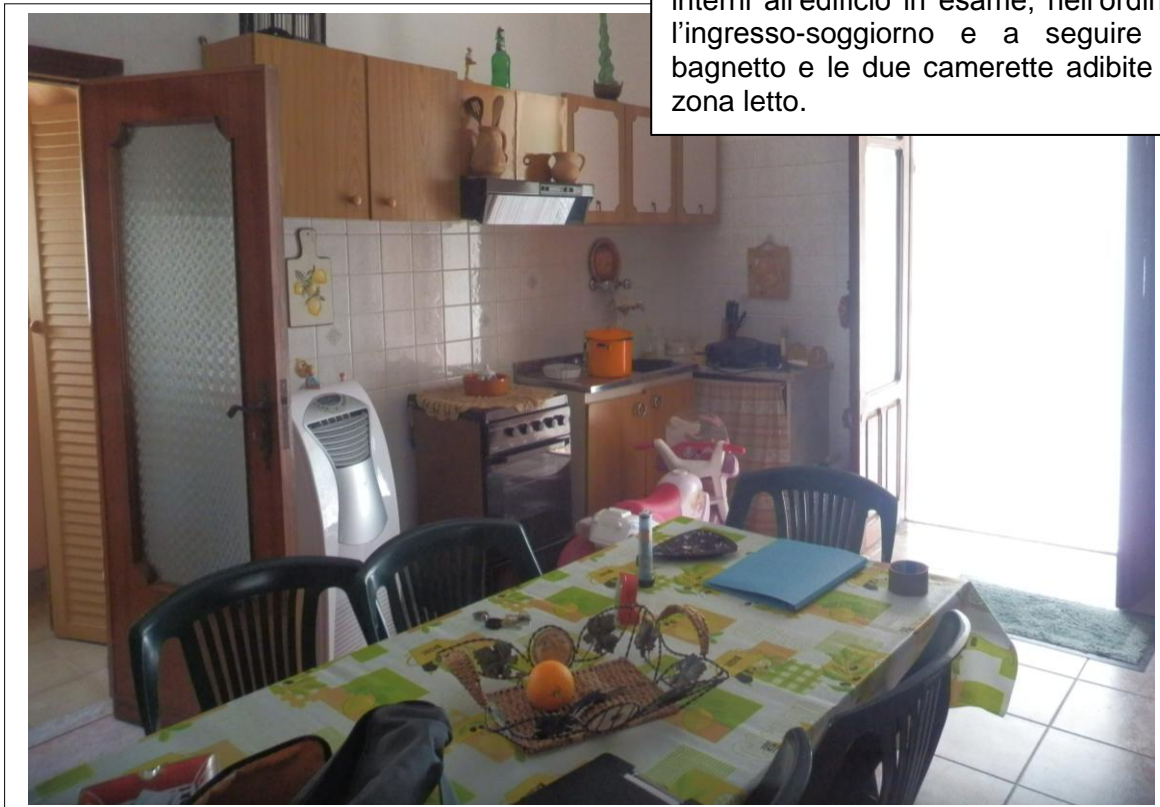
Foto n°9

Le foto che seguono mostrano i vani interni all'edificio in esame, nell'ordine l'ingresso-soggiorno e a seguire il bagnetto e le due camerette adibite a zona letto.
