TRIBUNALE DI MANTOVA

Perizia dell'Esperto ex art. 568 c.p.c. Arch. Moffa Rosanna, nell'Esecuzione Immobiliare 3/2018 del R.G.E.

DOCUMENTAZIONE FOTOGRAFICA

Mantova, lì 13 agosto 2018

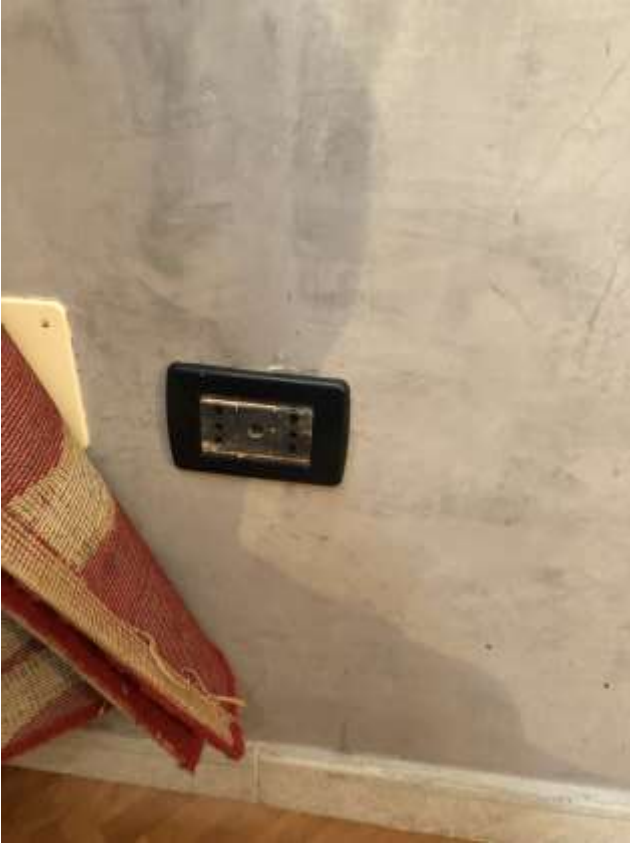
Foto 10 e 11: particolare presa elettrica e stufa a pellet nella sala

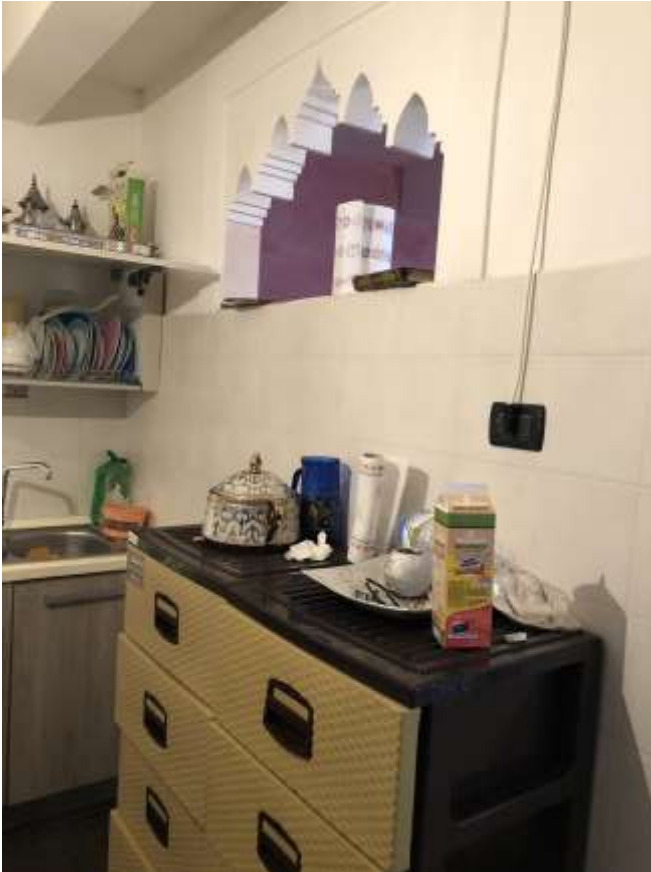
Foto 20 e 21: altre immagini della cucina e della parete in cartongesso di divisione con la sala

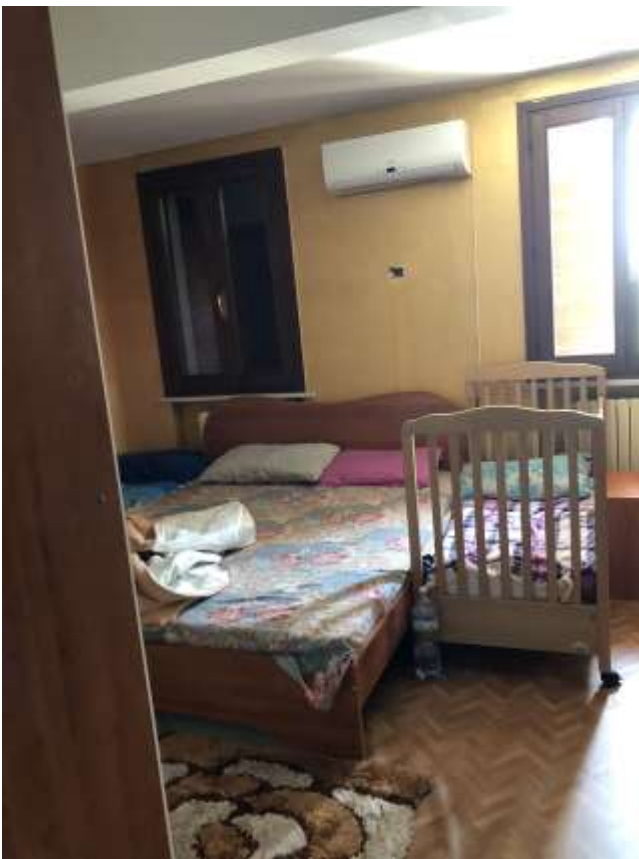
Foto 35 e 36: vedute camera da letto
