Baglio Tornisia

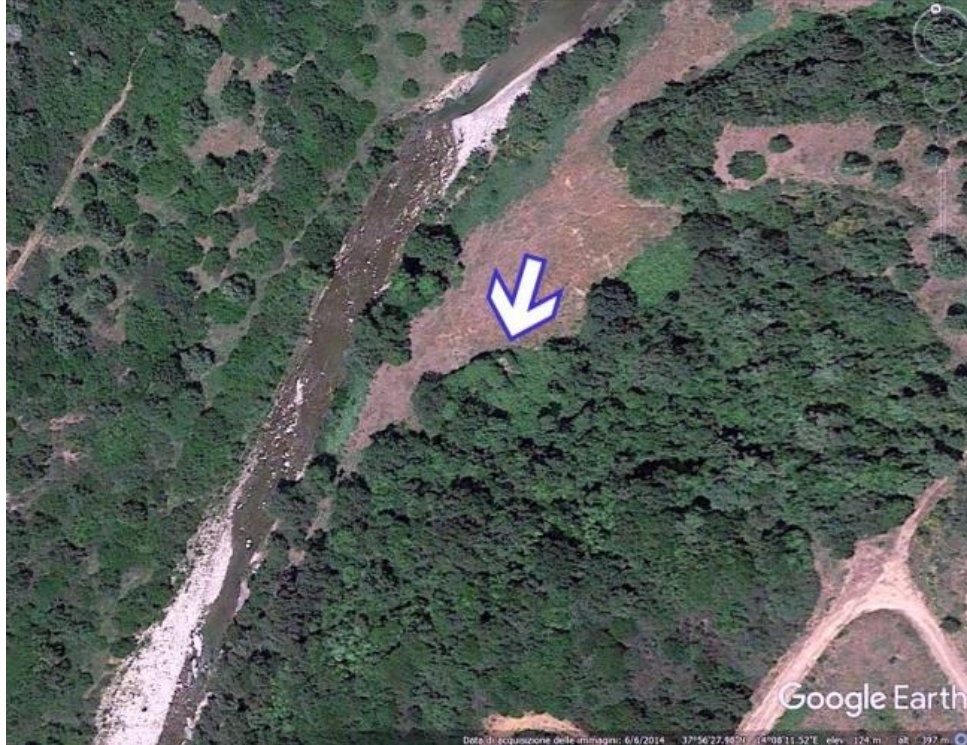
Foto n. 82. La filanda è vicinissima all'alveo del fiume Pollina.

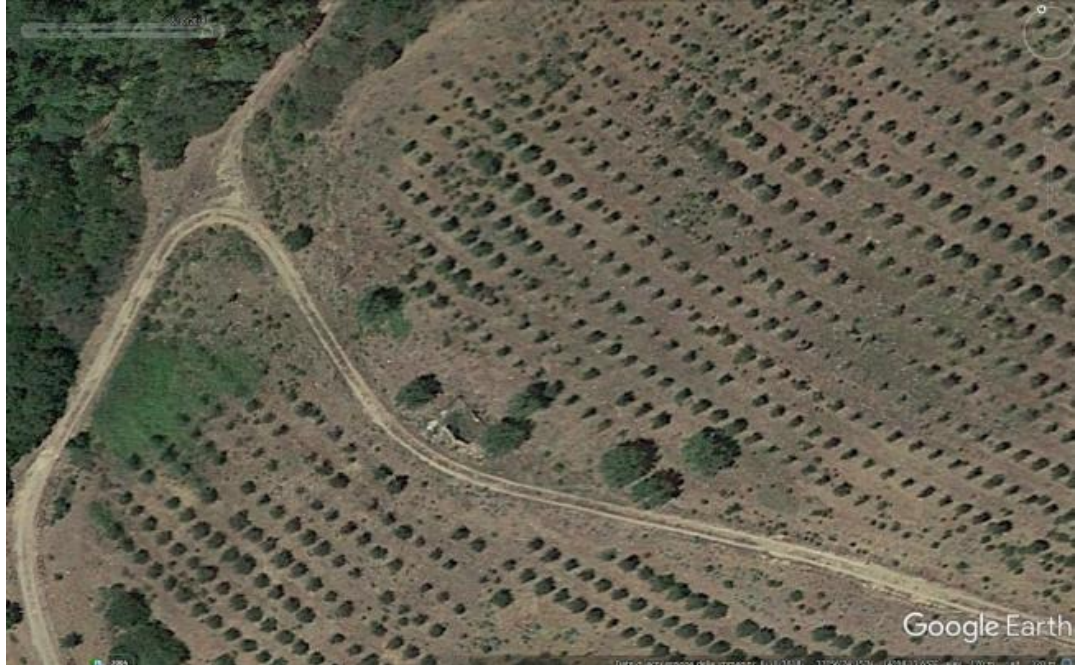
Foto n. 87. Di questa casa, detta casa Pagliera, rimane in piedi un solo setto murario.

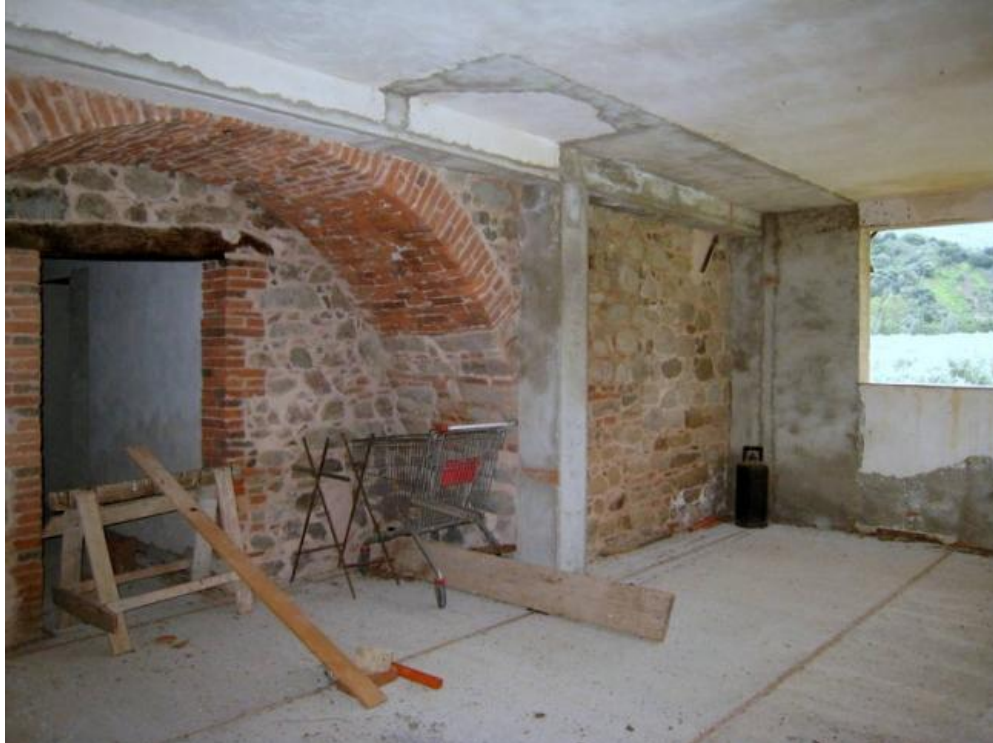
Foto n. 16. Ampliamento al piano terra del corpo "B" fatto abusivamente.

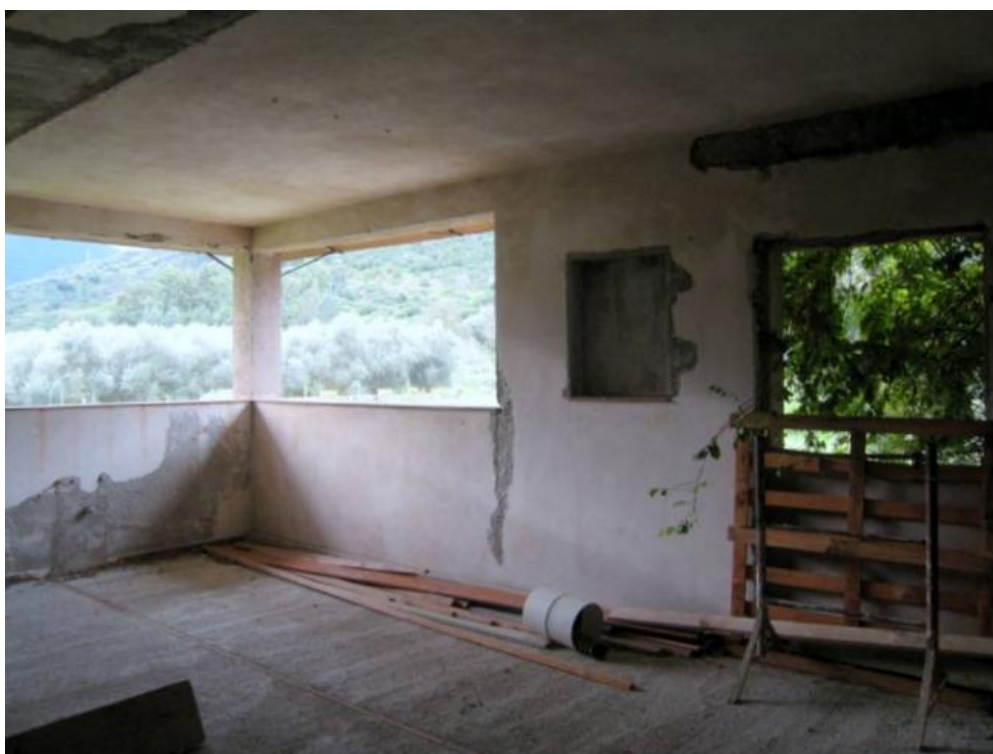
Foto n. 17. Altra immagine dello stesso ambiente abusivo.

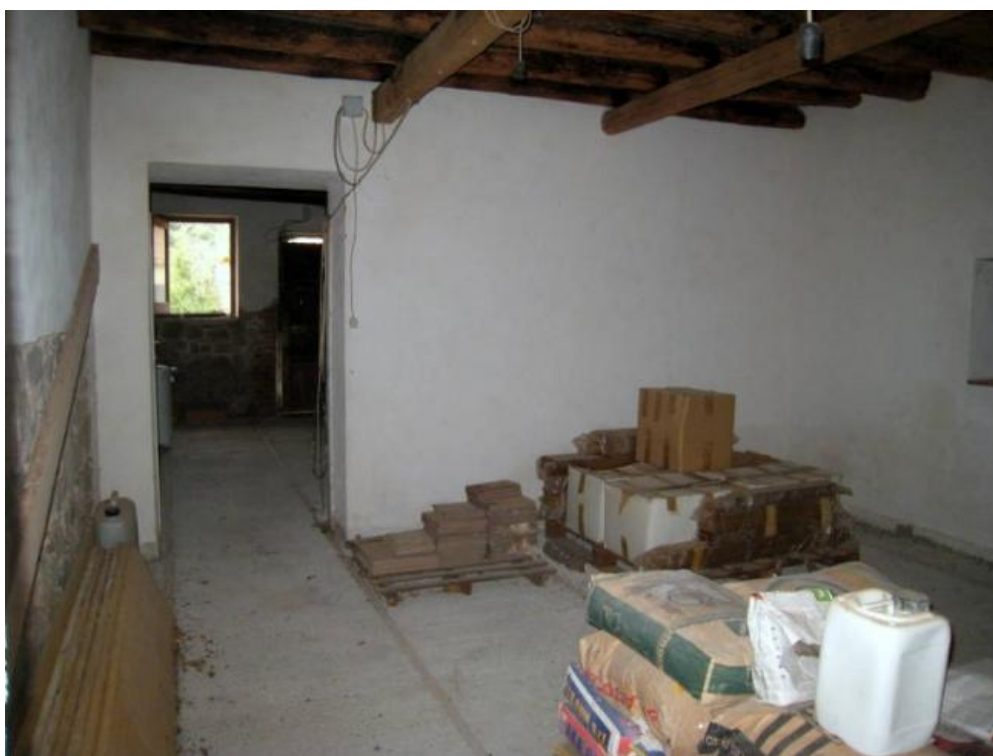
Foto n. 19. Locali al P.T. del corpo "B" in fase di ristrutturazione interna.

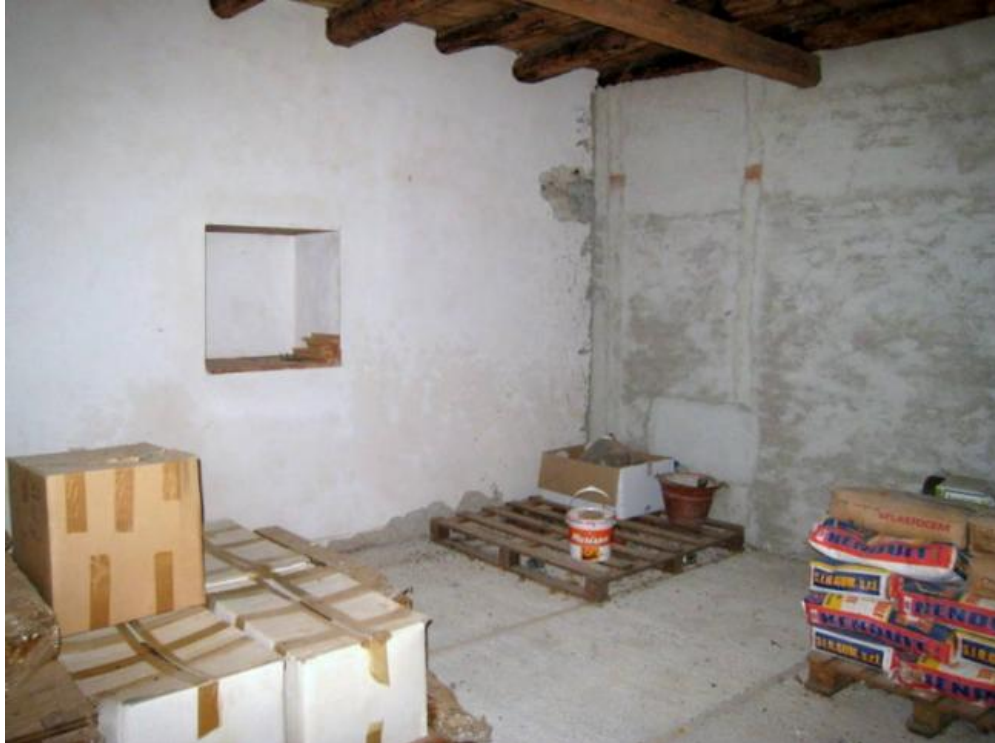
Foto n. 20. Locali in ristrutturazione.

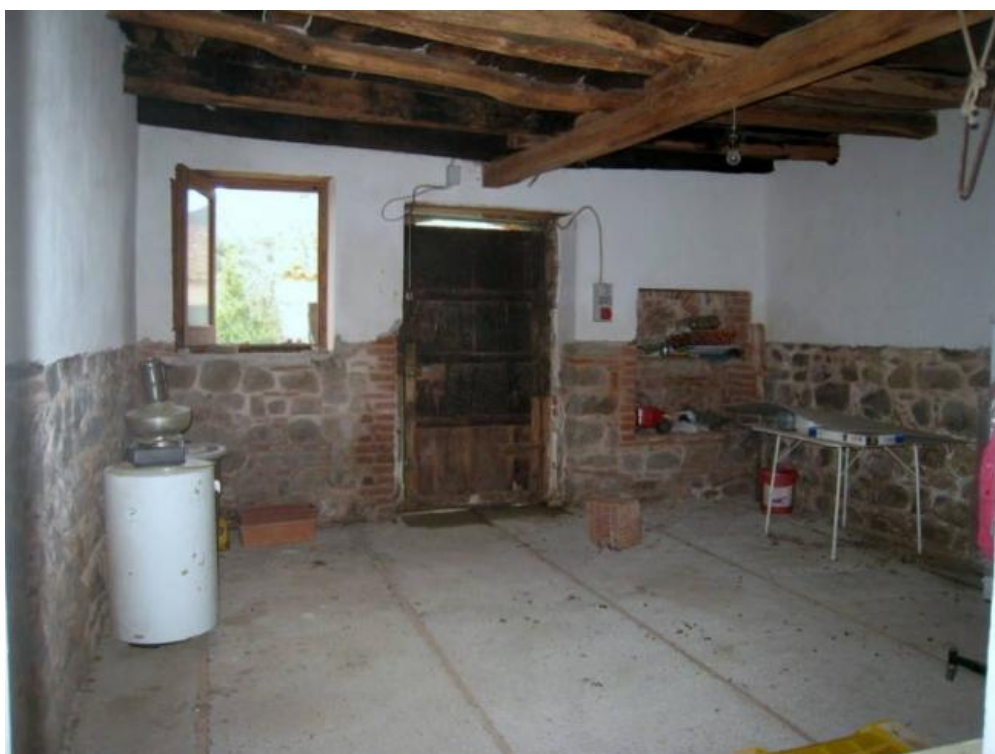
Foto n. 21. Altra stanza in fase di recupero.

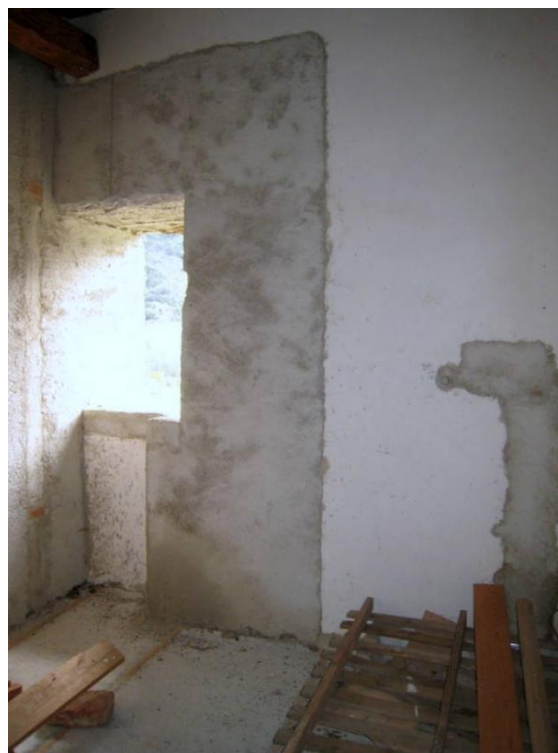
Foto n. 24. L'altro w.c. ancora al grezzo.

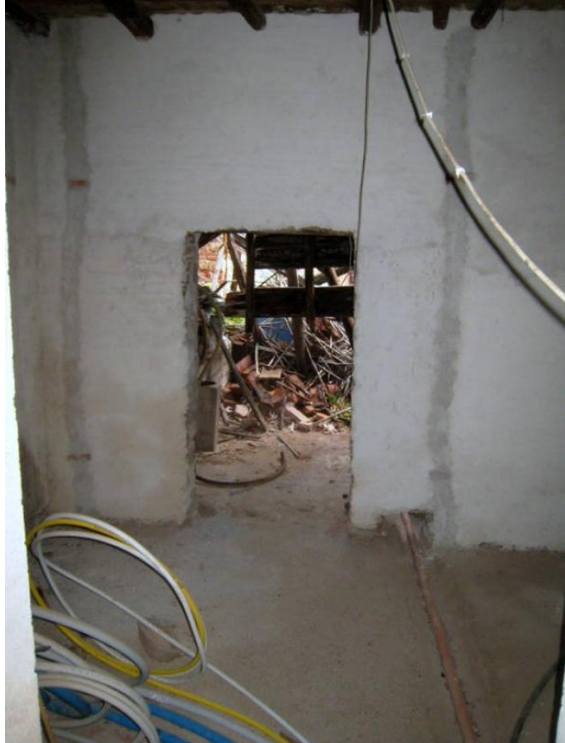
Foto n. 28. Una delle due stanze del sub 4 (unità collabente) in fase di restauro.

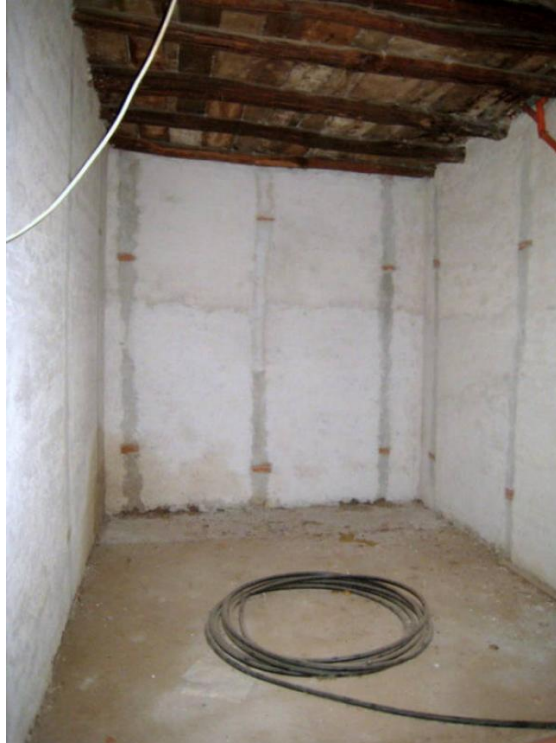
Foto n. 29. Altra piccola stanza del sub 4 (unità collabente) in fase di restauro.

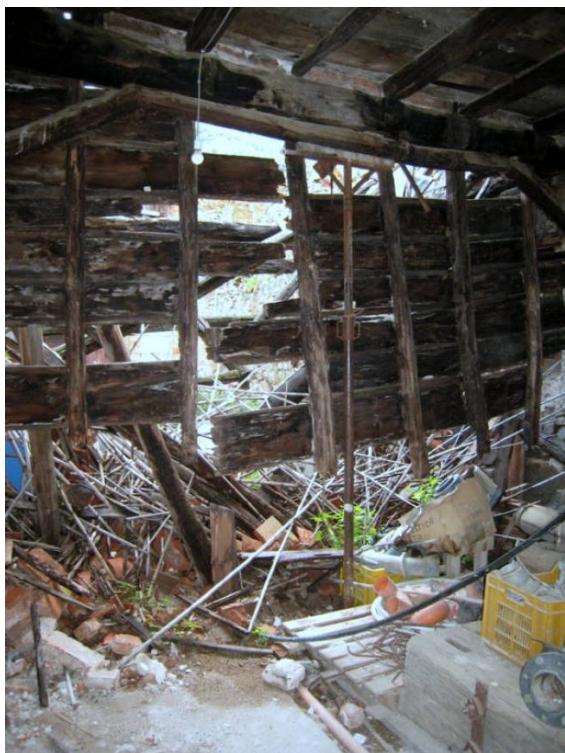
Foto n. 30. Il sub 4, unità collabente del P.T., corpo "B".

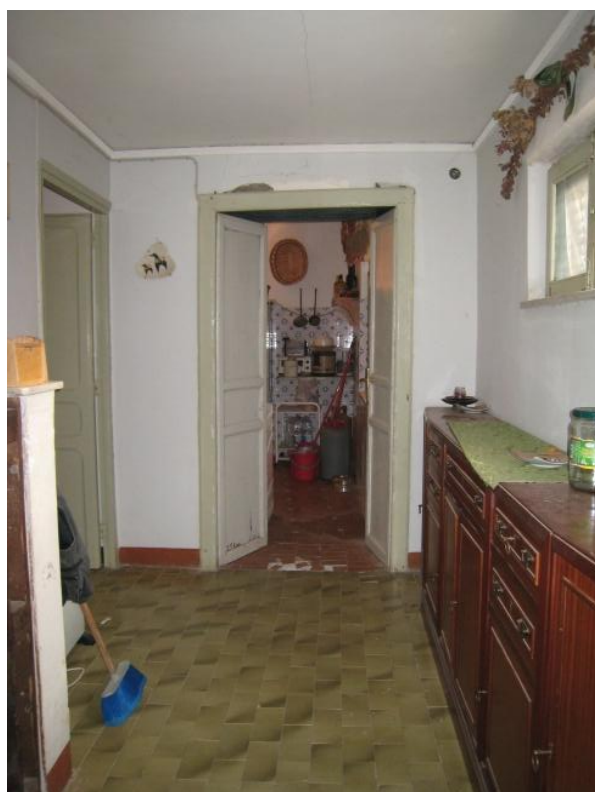
Foto n. 33. Il disimpegno di piano primo. In fondo la cucina.

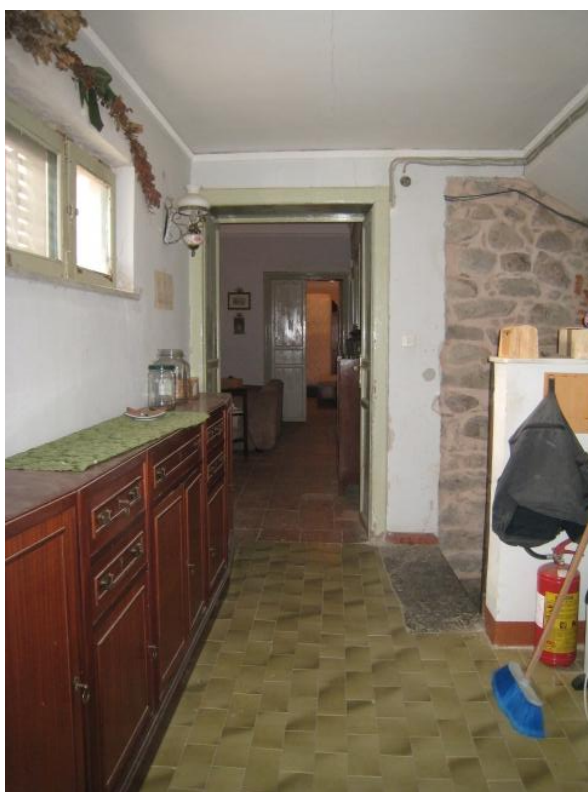
Foto n. 34. Il disimpegno, immagine opposta alla precedente.

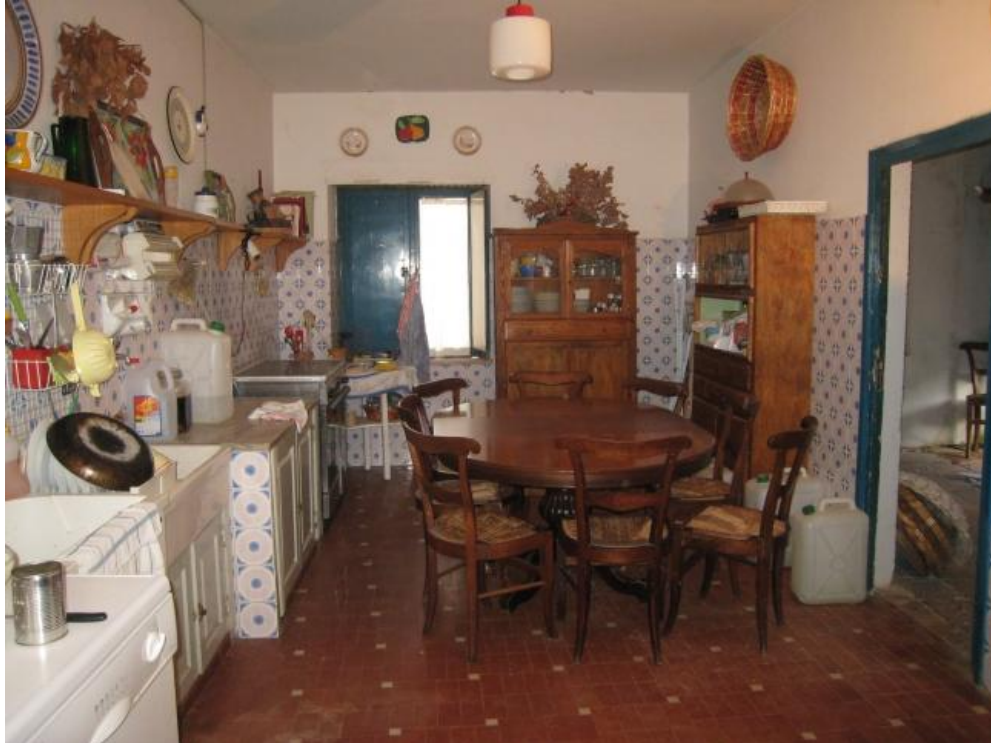
Foto n. 39. La cucina.

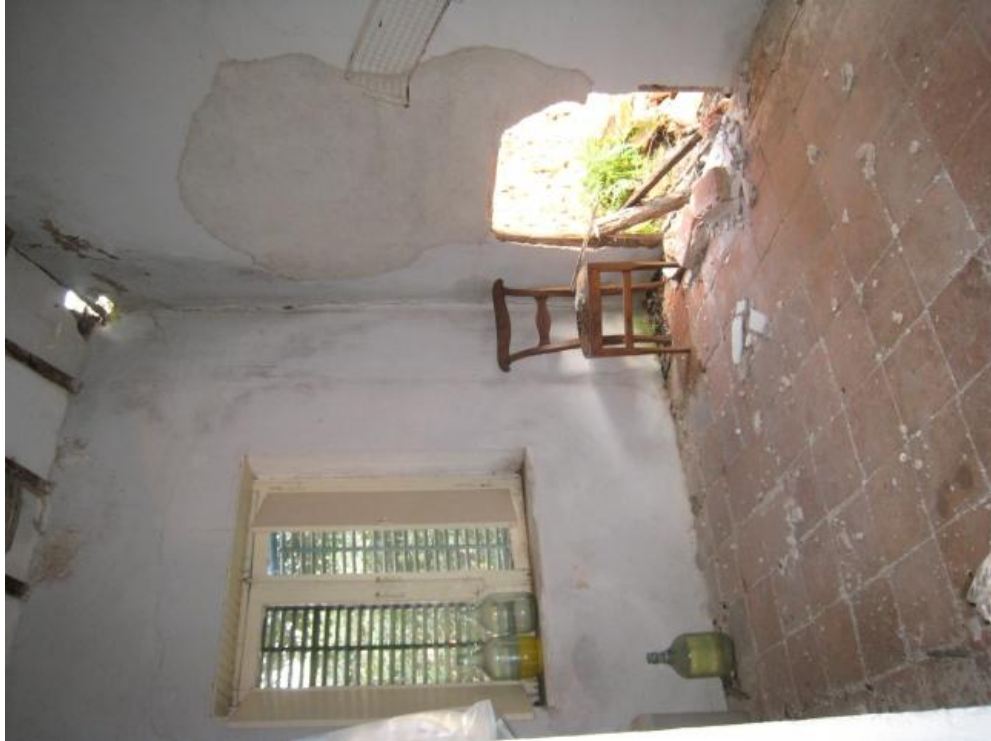
Foto n. 41. Una delle stanza dietro la cucina, a confinare con il sub 7 (unità collabente).

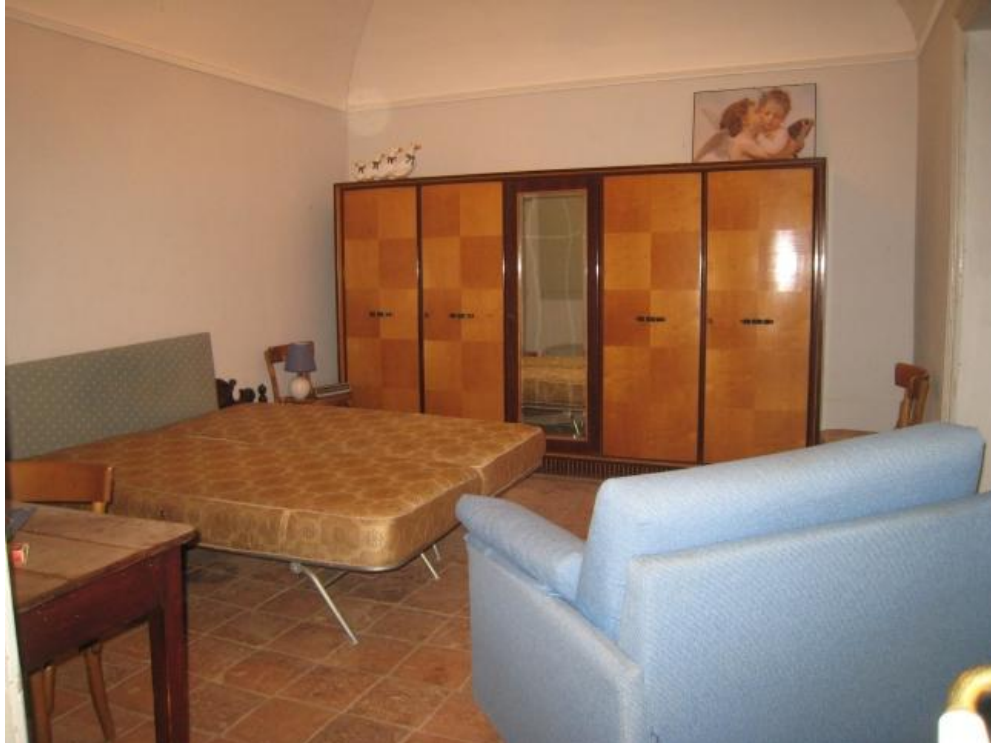
Foto n. 43. La camera da letto con affaccio sul cortile.

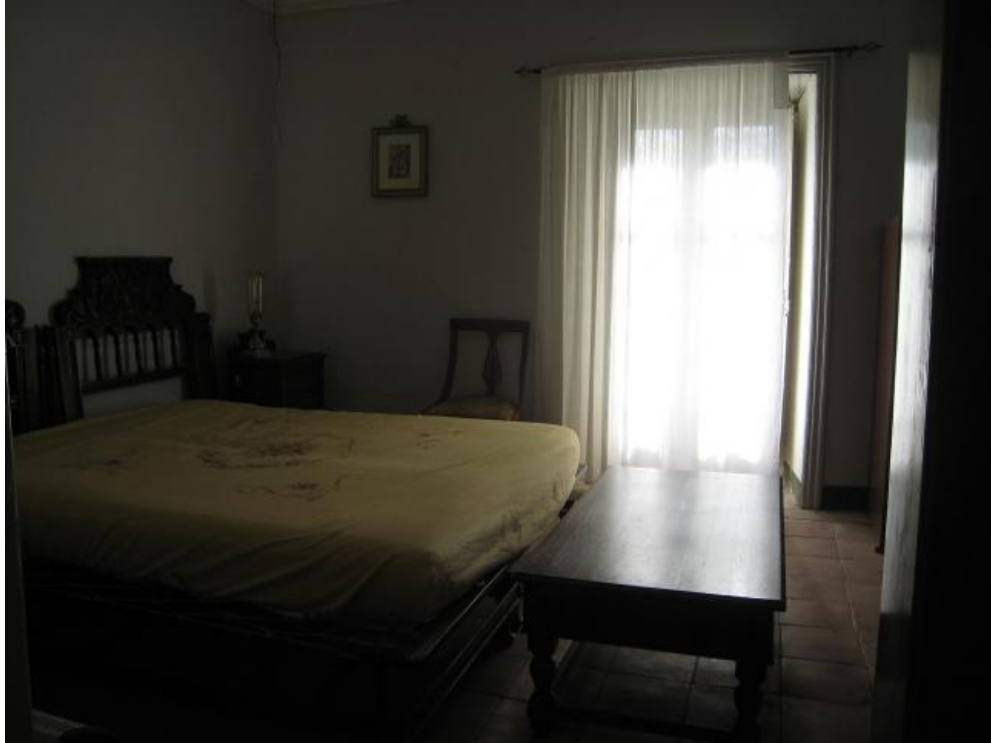
Foto n. 45. La camera da letto con balcone e bagno in camera.

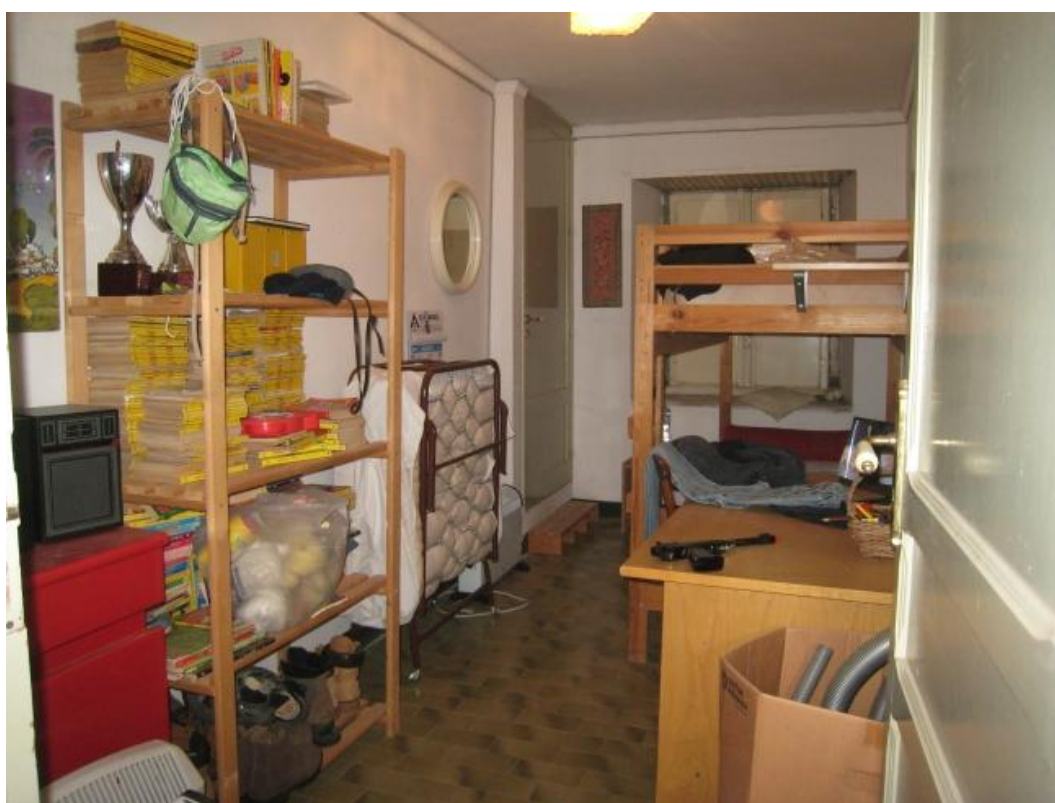
Foto n. 46. La cameretta adiacente il vano scala.

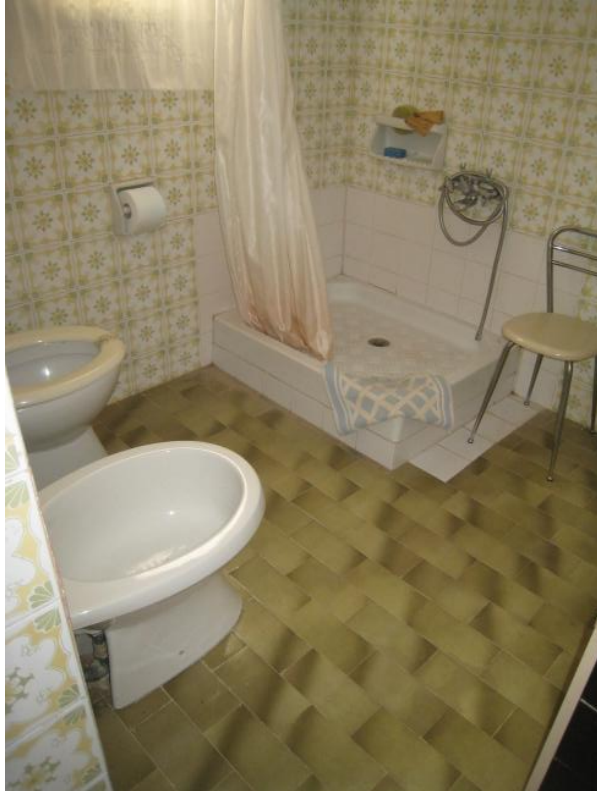
Foto n. 47. Il w.c. della camera da letto (foto n. 45).

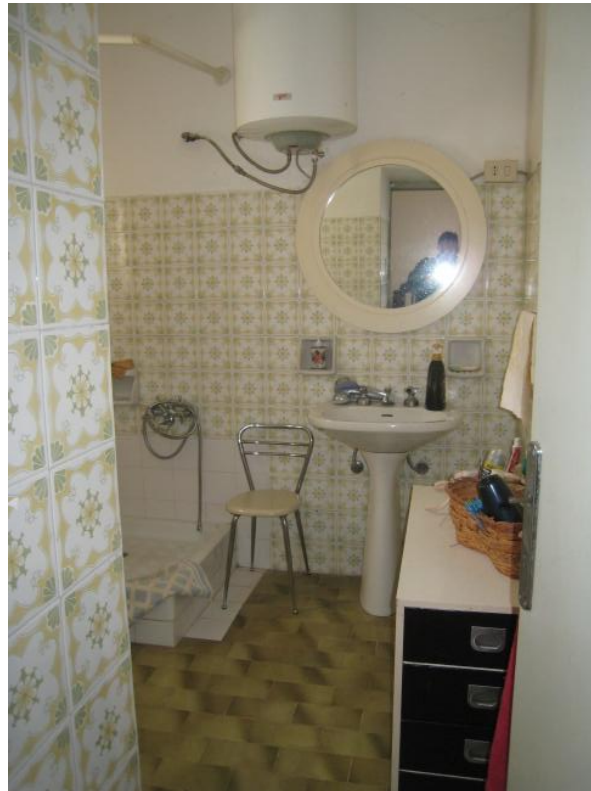
Foto n.48. Altro dettaglio del w.c. doccia.

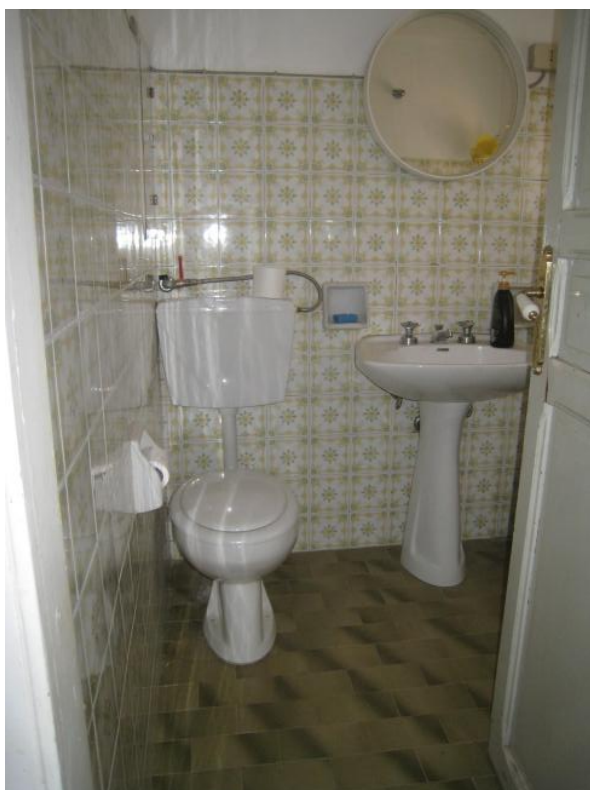
Foto n. 49. Il w.c. con finestra sul terrazzo.

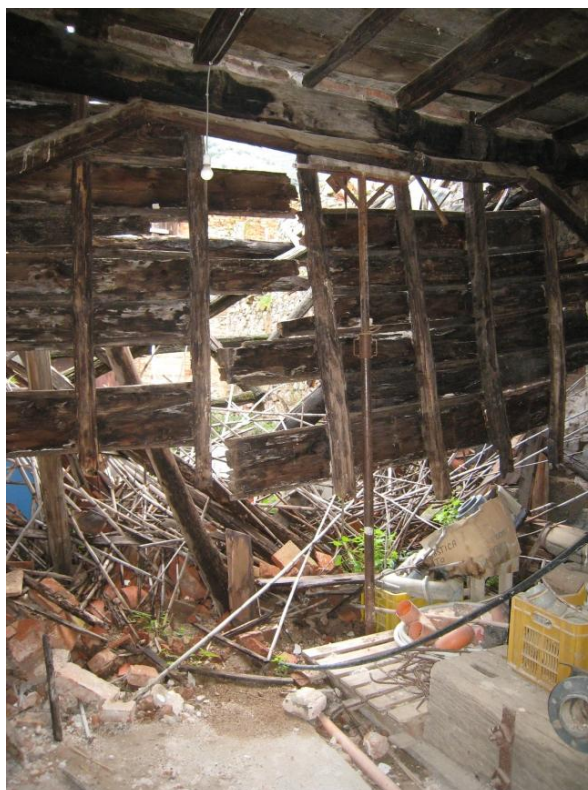
Foto n. 50. Piano terra edificio "B". Unità collabente distinta con il sub 4.

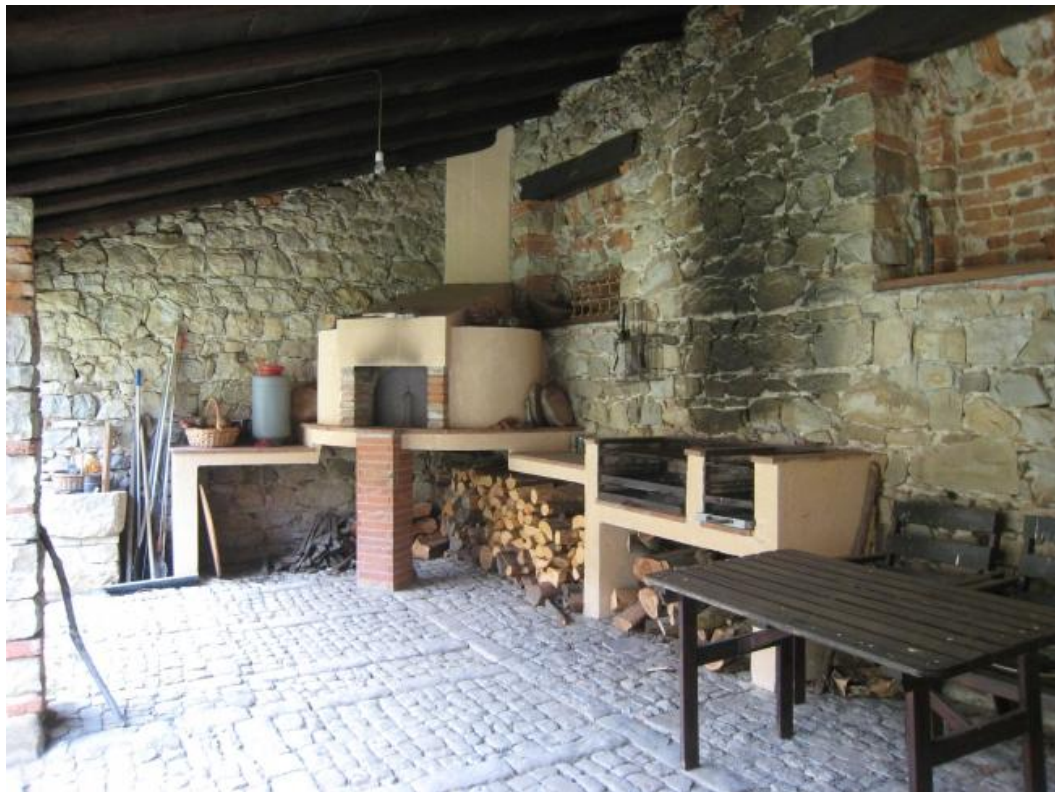
Foto n. 53. L'interno del porticato.

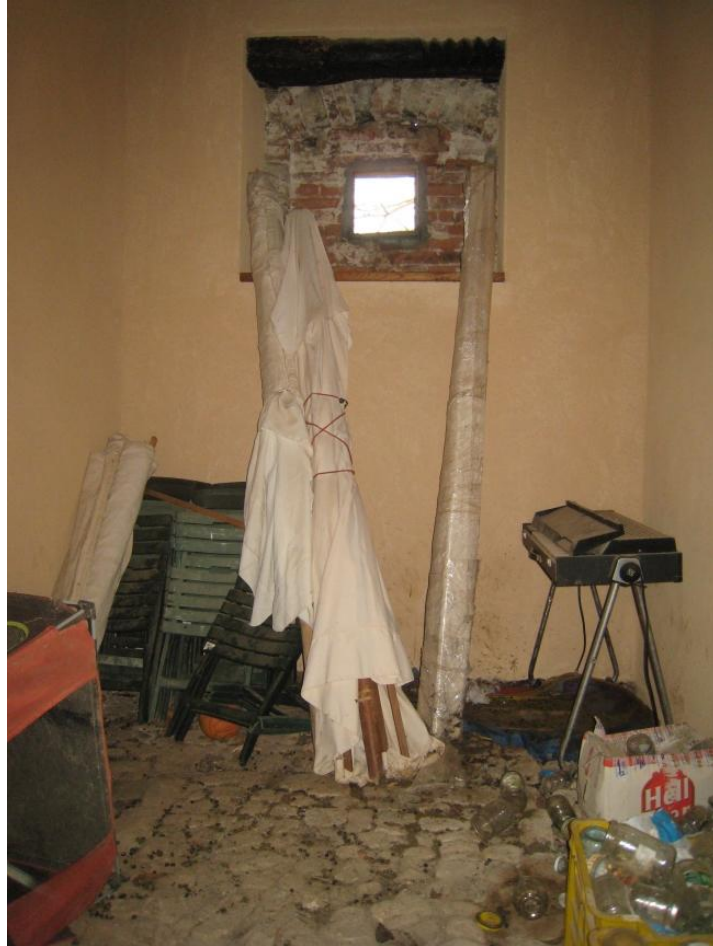
Foto n. 54. Magazzino accanto al porticato.

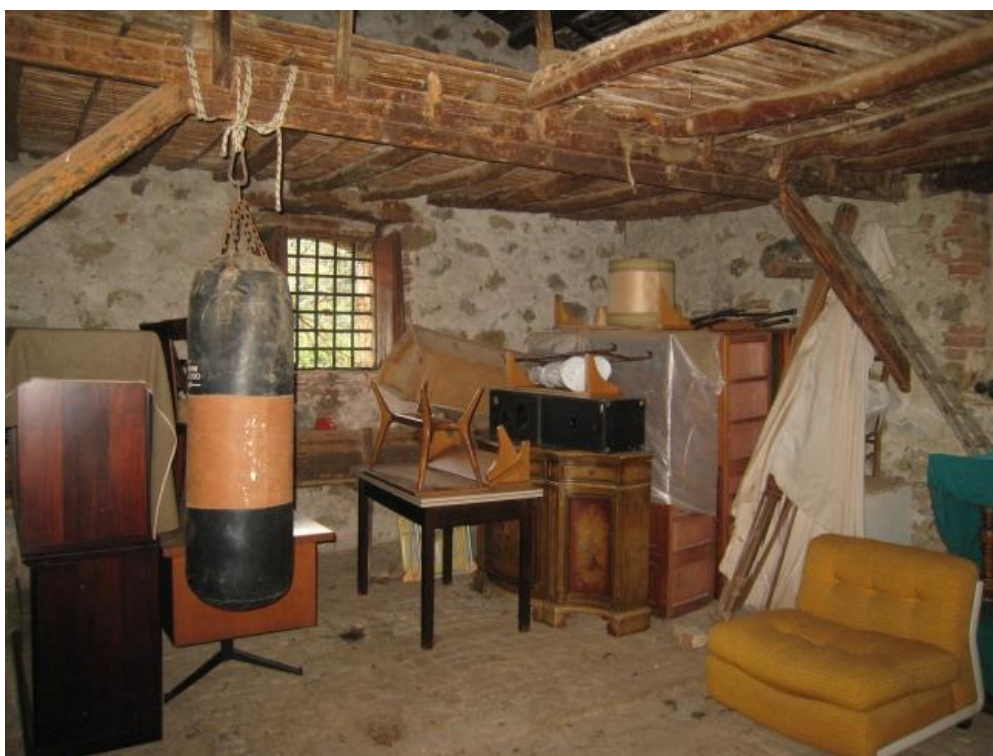
Foto n. 55. Magazzino del corpo "C".

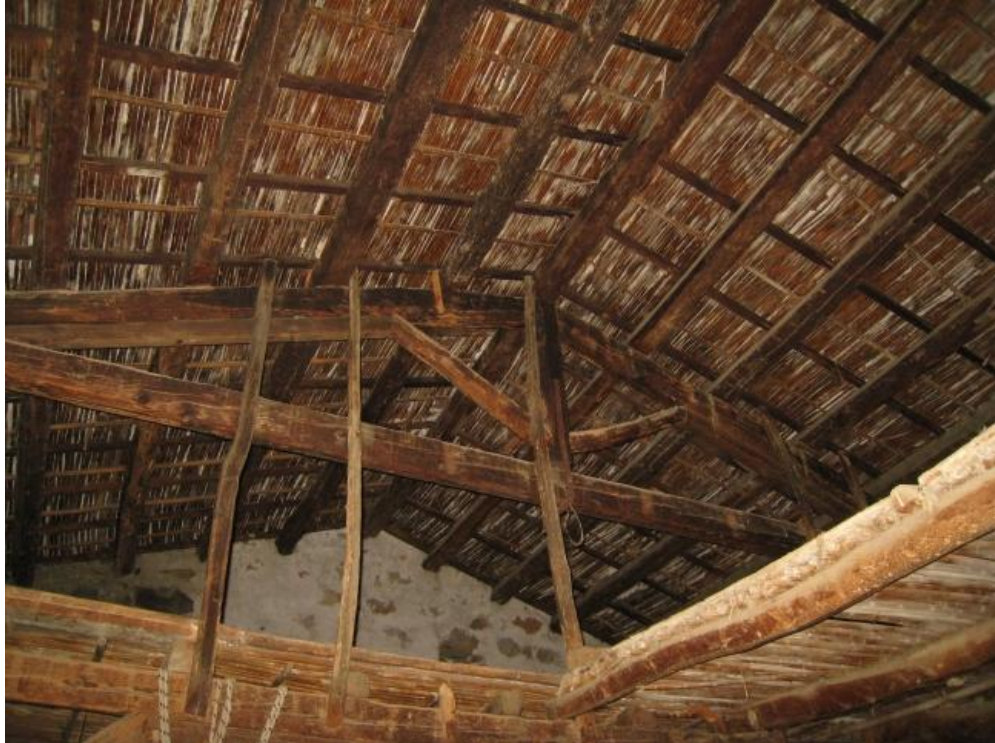
Foto n. 56. La tipologia di copertura dei magazzini del corpo "C".

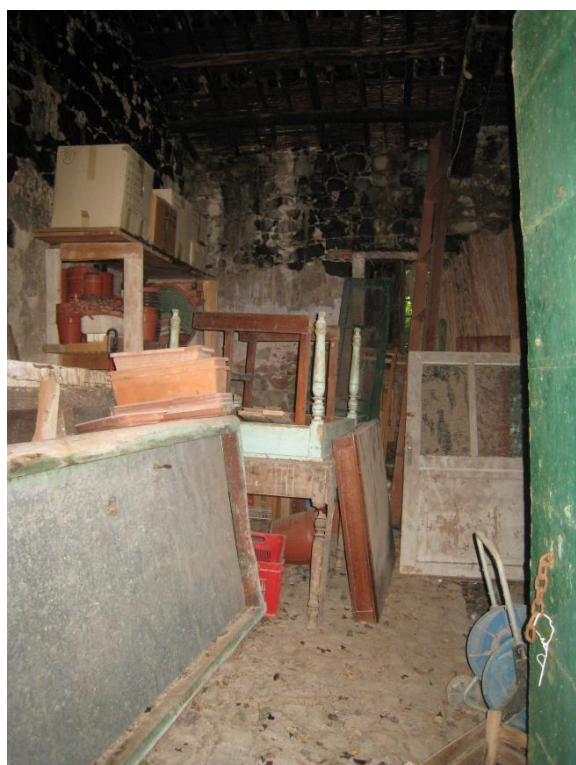
Foto n. 57. Altro magazzino del corpo "C".

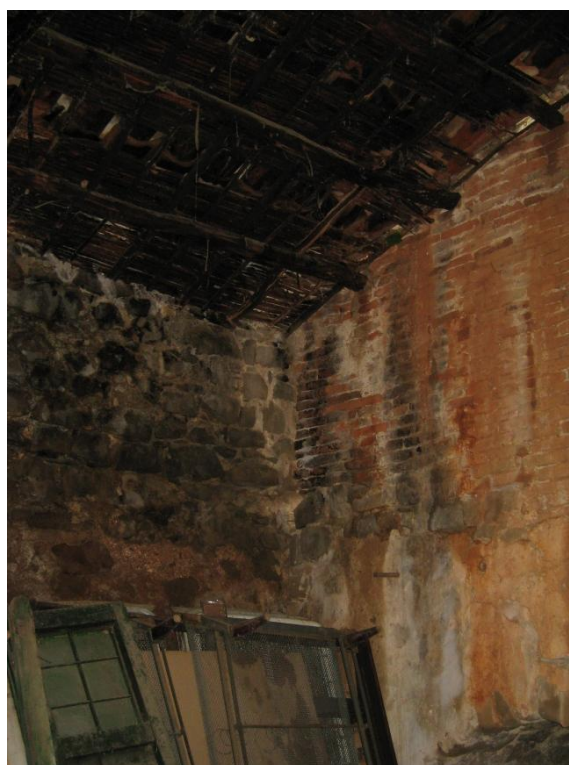
Foto n. 58. Pareti interne dei magazzini corpo "C".

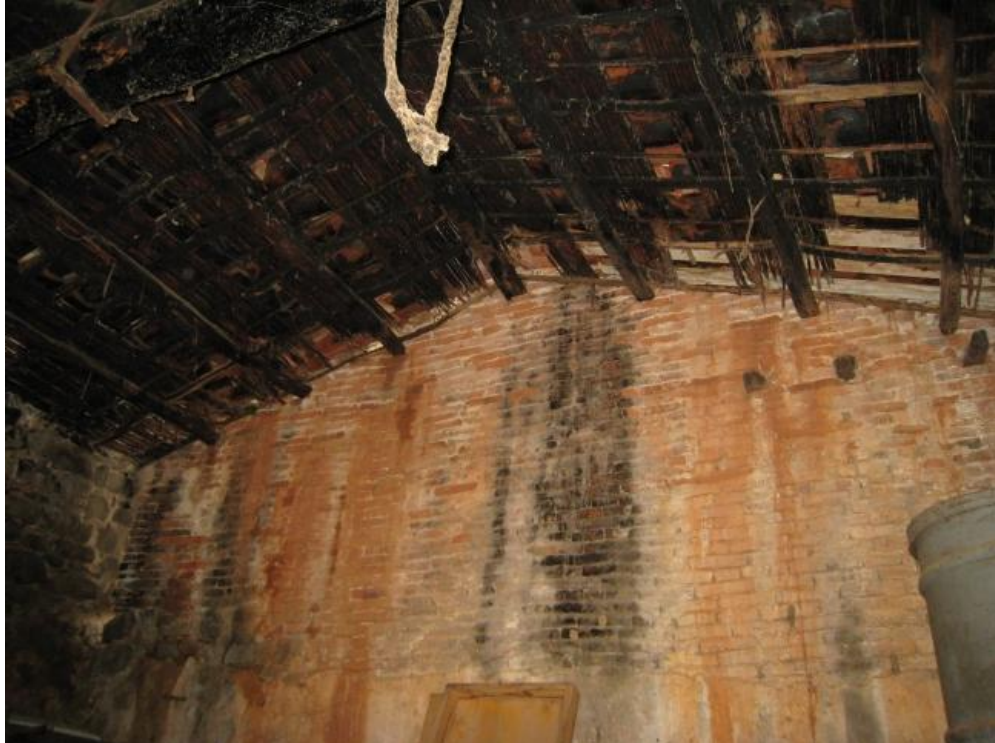
Foto n. 59. Altra immagine di pareti e tetto.

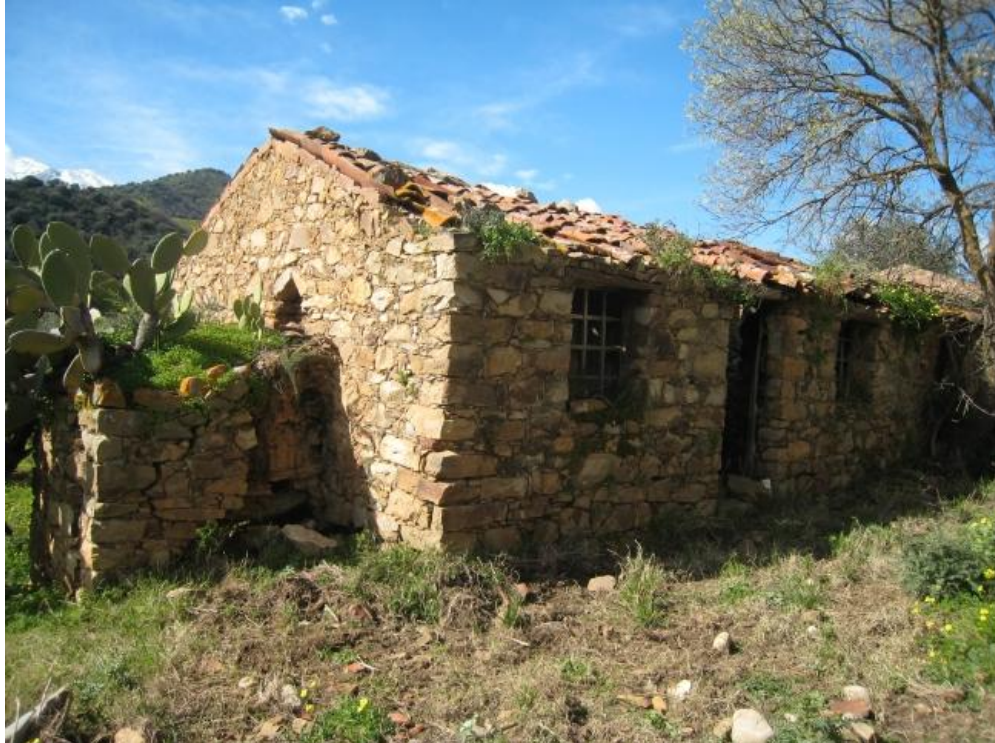
Foto n. 72. Edificio ad un solo piano fuori terra. Le condizioni sono pessime.

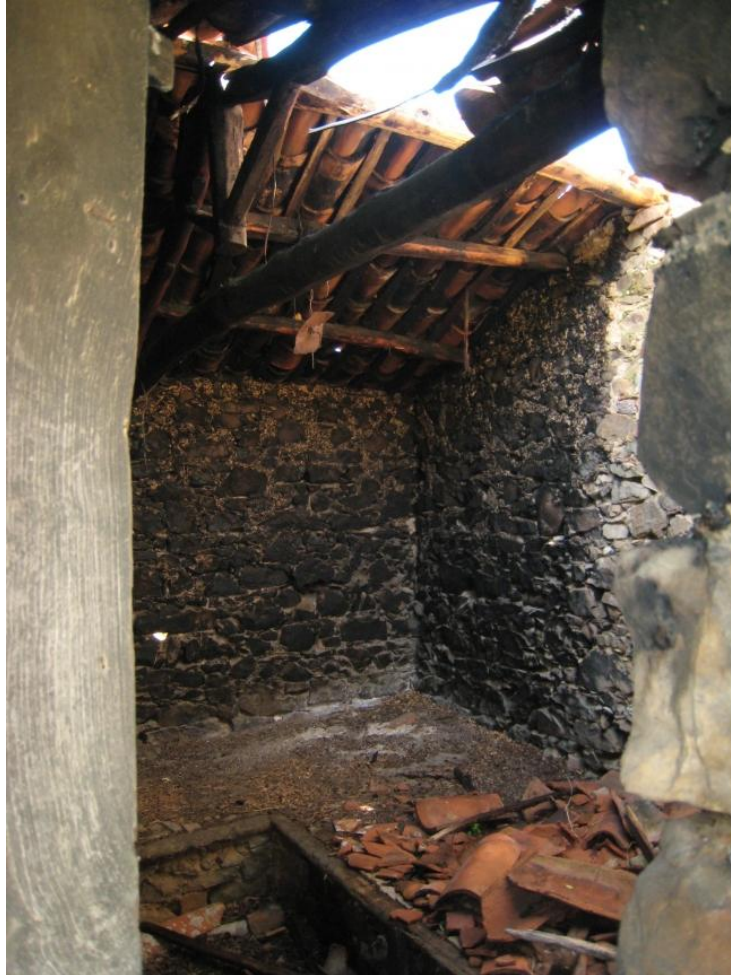
Foto n. 74. Interni del fabbricato ad un solo piano.

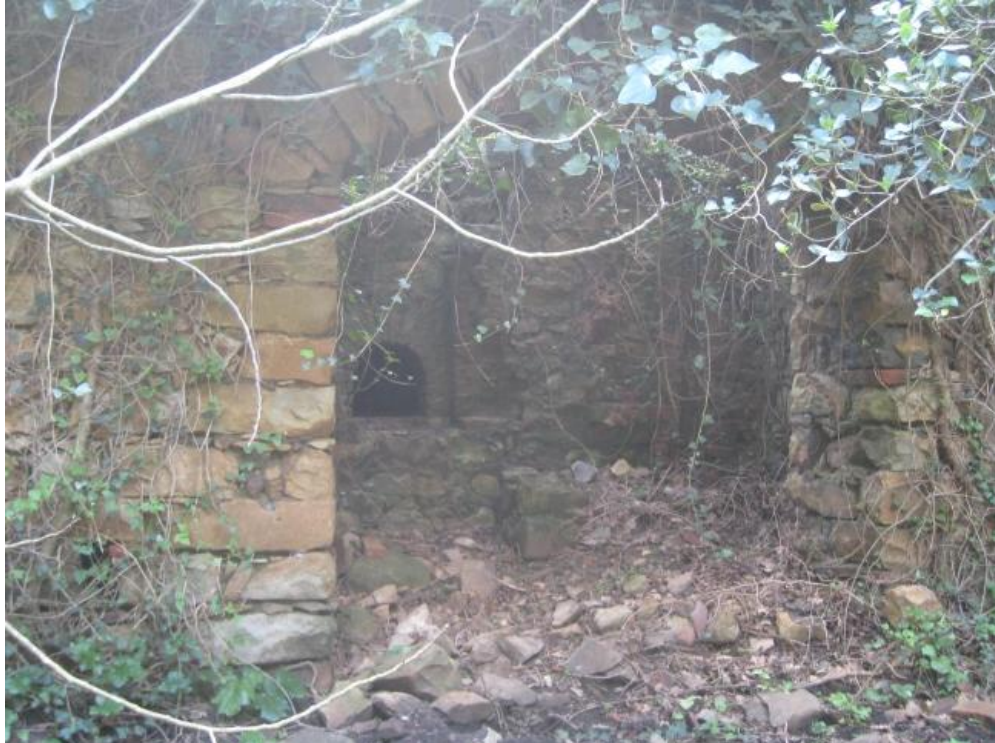
Foto n. 84. Gli interni.

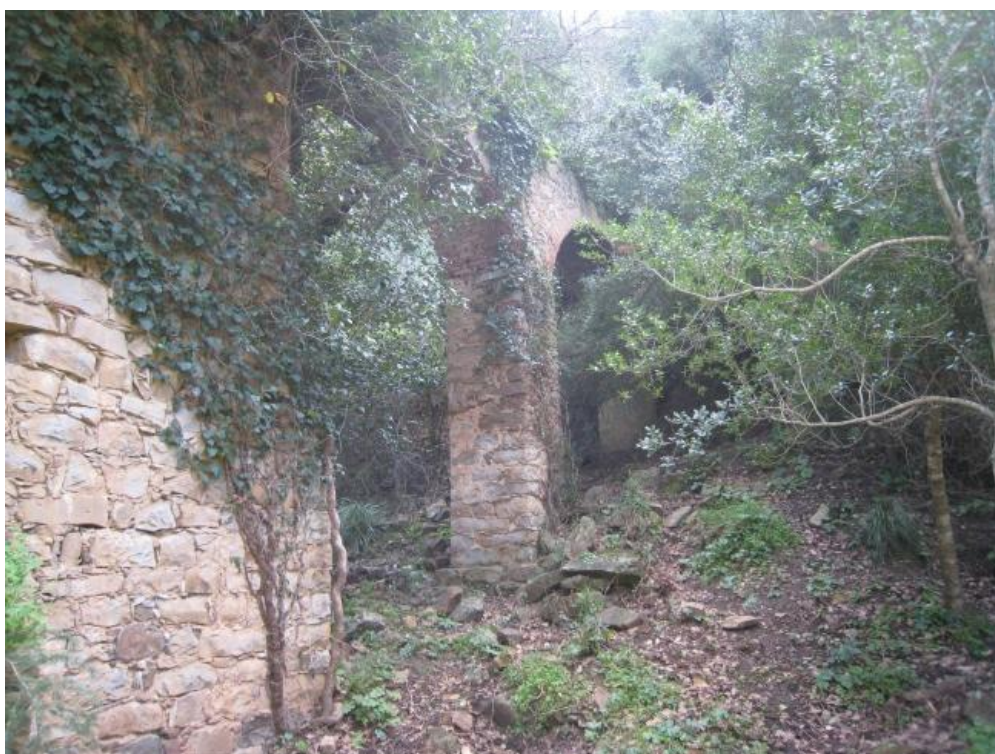
Foto n. 85. Le arcate che sorreggevano la condotta idrica.

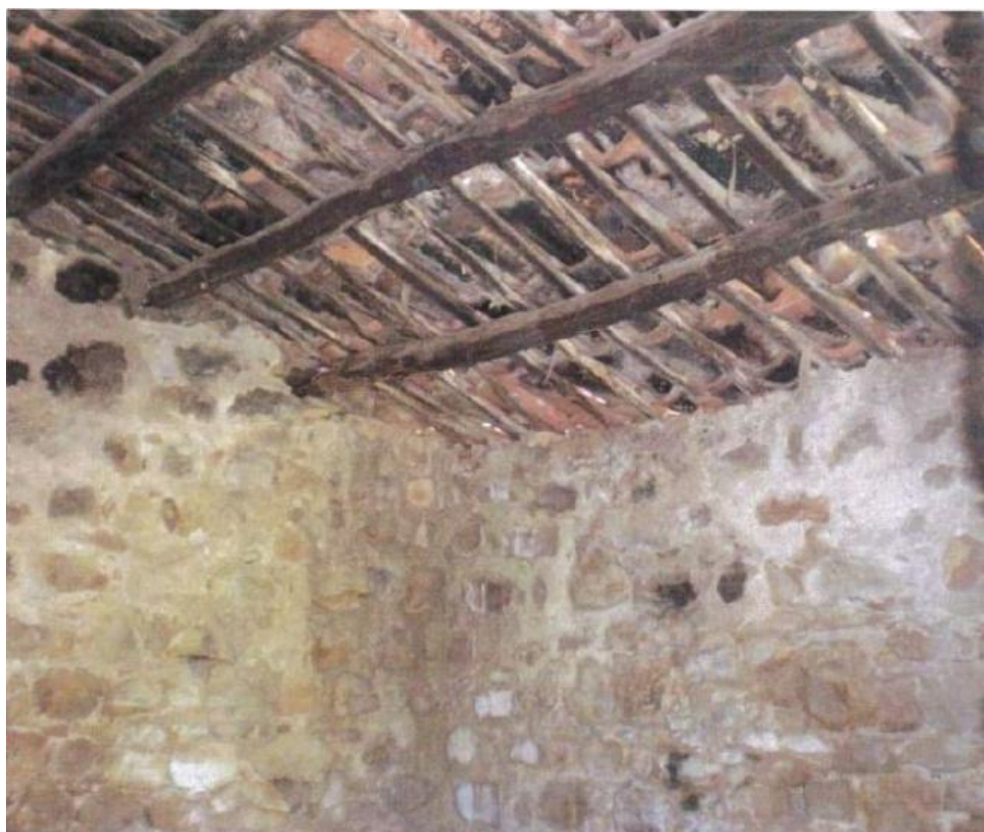
Foto n. 92. L'interno.
